## – Abschlussbericht –

# Funktionsprüfung an Grundwassergütemessstellen des Wasserrahmenrichtlinienmessnetzes des NLWKN

Auftraggeber: **NLWKN – Betriebsstelle Aurich**  
Oldersumer Straße 48  
26603 Aurich

Projektnummer: 54063

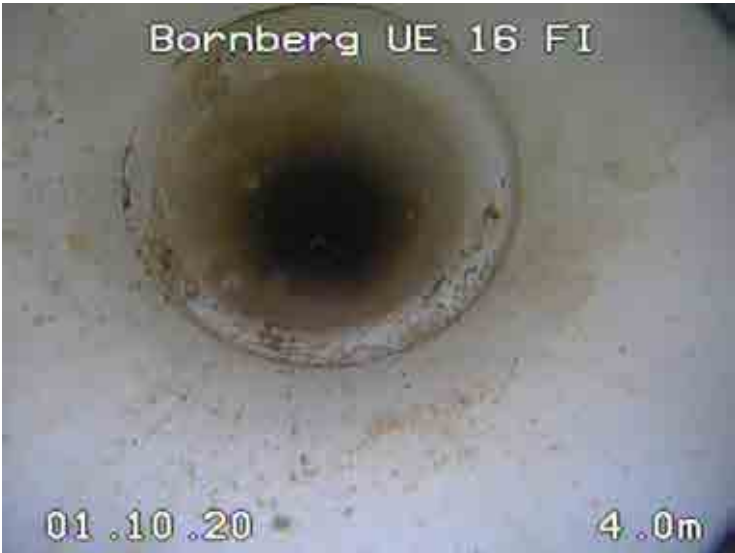
<p>4,0</p>	<p>Minimale Verschmutzung der Messstellenwand</p>

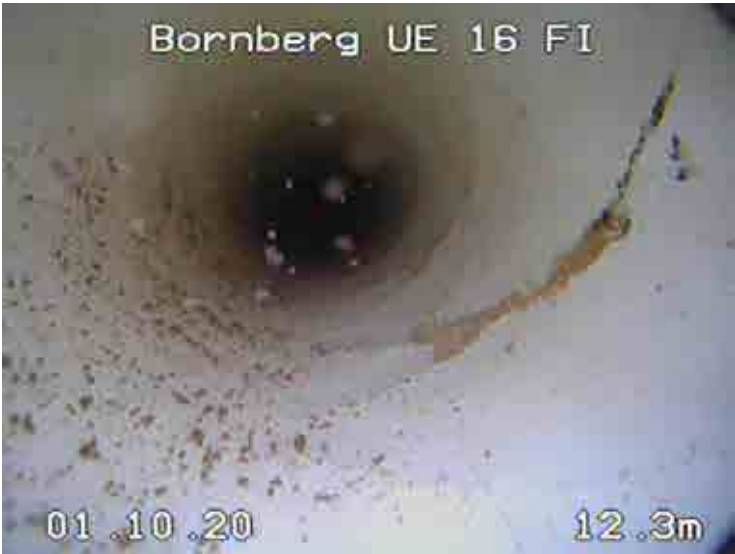
<p>12,3</p>	<p>Leichte Verschmutzung der Messstellenwand. Diese ist verformt (Rissstrukturen, Engstelle)</p>

Das Schutzrohr der Grundwassermessstelle zeigt keine signifikanten Beschädigungen oder Beeinträchtigungen. Bei 12,3 und 14,0 m u. MBP ist das Vollrohr deformiert und es sind Rissstrukturen erkennbar. Durch die Deformation ist die Messstelle zudem an dieser Stelle verengt. Unterhalb des Grundwasserspiegels sind leichte Verschmutzungen erkennbar, welche bis in den Filterbereich vorhanden sind. Die Filterschlitz der Grundwassermessstelle sind durch die Ablagerungen teilweise zugesetzt.

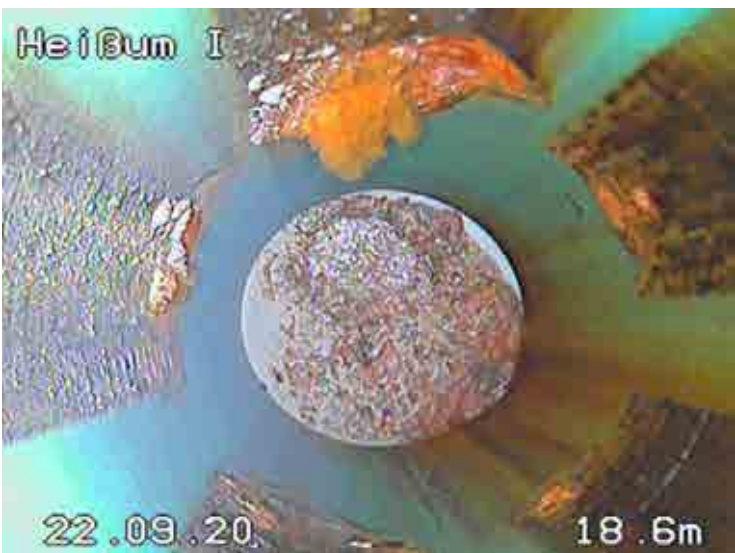
<p>18,6</p>	<p>Endteufe bei 18,92 m u. MBP erreicht. Die Filterschlitzte sind verockert und weisen einen Belag auf.</p>

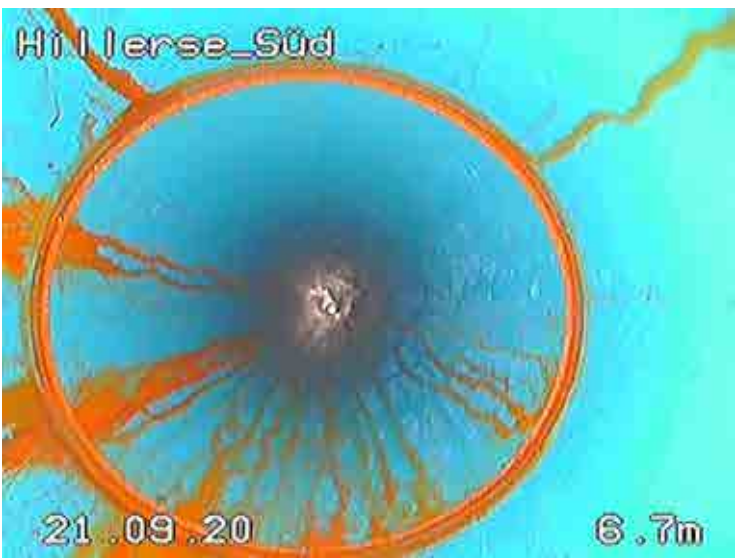
<p>6,7</p>	<p>Hinweise auf Undichtigkeit im Bereich der Vollrohrverschraubung. Zutritt von Sickerwasser und deutliche Verockerung.</p>

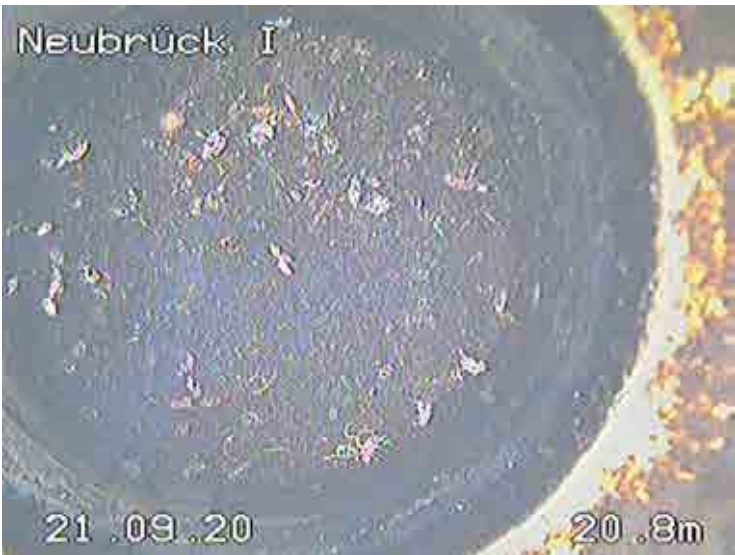
<p>20,8</p>	<p>Endteufe bei 20,96 m u. MBP erreicht. Verockerung am rechten Bildrand.</p>

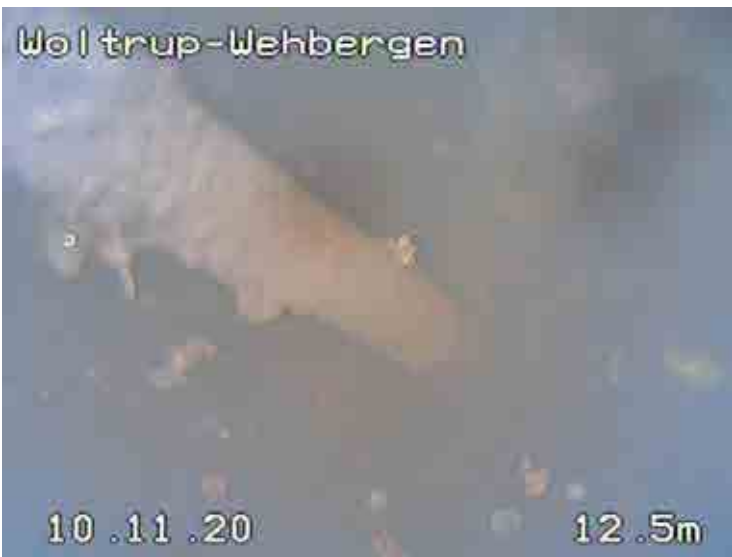
12,5	Endteufe bei 12,76 m u. MBP erreicht. Fremdkörper erkennbar
