## – Abschlussbericht –

# Funktionsprüfung an Grundwassergütemessstellen des Wasserrahmenrichtlinienmessnetzes des NLWKN

Auftraggeber: **NLWKN – Betriebsstelle Aurich**  
Oldersumer Straße 48  
26603 Aurich

Projektnummer: 54063

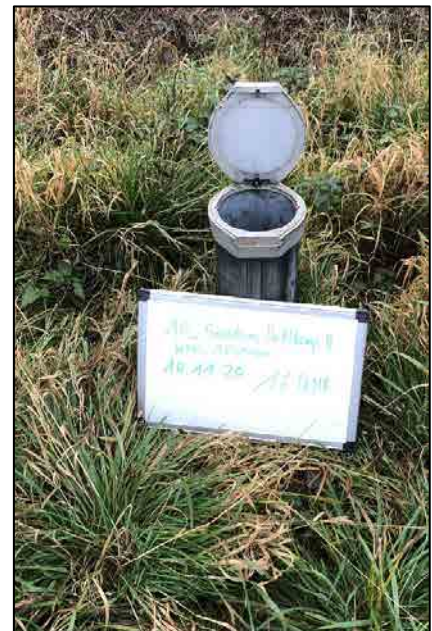
Entnahmestelle: **10 Sandweg Holtkamp II** Datum: 10.11.2020  
 Betreiber: – Ortsbez.: –  
 Projekttitle: Funktionsprüfungen 2020 Projektnr.: 54063  
 Rechtswert: 32439402  
 Hochwert: 5815124  
 ROK [m ü. NHN]: –  
 GOK [m ü. NHN]: –  
 Inbetriebnahme: –  
 Kontrolleur: E. Capizzi und R. Finke

Funktionskontrolle	
Epsilon-Wert	–
Abstich [m u. ROK]	2,74
Tiefe [m u. ROK]	11,64
<b>Ergebnis</b>	<b>Eignung gegeben (Kat. A)</b>

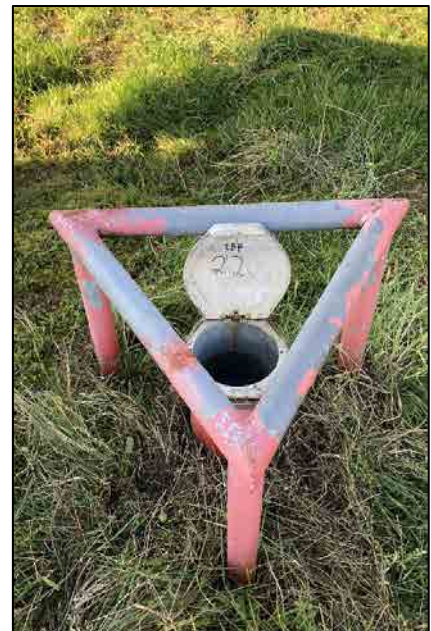
Entnahmestelle: **522 LBH 22 Hesel** Datum: 16.10.2020  
 Betreiber: – Ortsbez.: –  
 Projekttitle: Funktionsprüfungen 2020 Projektnr.: 54063  
 Rechtswert: 32408906  
 Hochwert: 5903536  
 ROK [m ü. NHN]: –  
 GOK [m ü. NHN]: –  
 Inbetriebnahme: –  
 Kontrolleur: E. Capizzi und R. Finke

Funktionskontrolle	
Epsilon-Wert	–
Abstich [m u. ROK]	4,34
Tiefe [m u. ROK]	10,21
<b>Ergebnis</b>	<b>Eignung gegeben (Kat. A)</b>

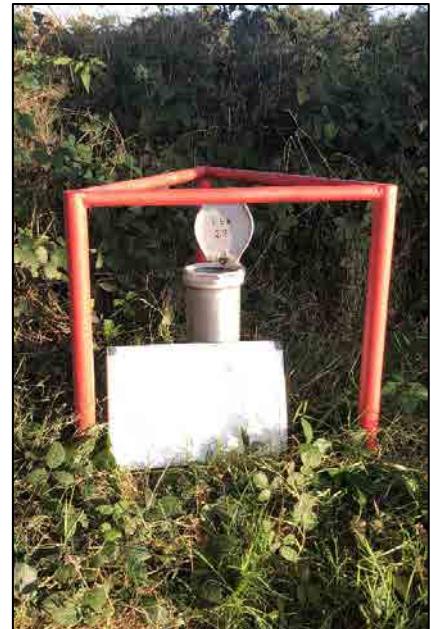
Entnahmestelle: **527 LBH 27** Datum: 16.10.2020  
 Betreiber: – Ortsbez.: –  
 Projekttitle: Funktionsprüfungen 2020 Projektnr.: 54063  
 Rechtswert: 32415181  
 Hochwert: 5910116  
 ROK [m ü. NHN]: –  
 GOK [m ü. NHN]: –  
 Inbetriebnahme: –  
 Kontrolleur: E. Capizzi und R. Finke

Funktionskontrolle	
Epsilon-Wert	–
Abstich [m u. ROK]	2,64
Tiefe [m u. ROK]	7,09
<b>Ergebnis</b>	<b>Eignung gegeben (Kat. A)</b>

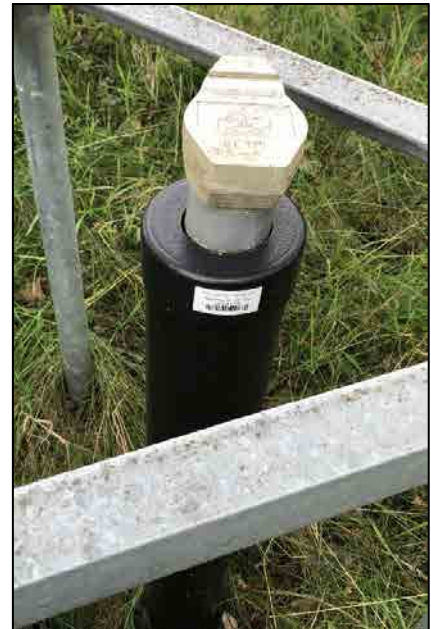
Entnahmestelle: **Abbenseth UE 129** Datum: 01.10.2020  
 Betreiber: – Ortsbez.: –  
 Projekttitle: Funktionsprüfungen 2020 Projektnr.: 54063  
 Rechtswert: 32506075  
 Hochwert: 5935649  
 ROK [m ü. NHN]: –  
 GOK [m ü. NHN]: –  
 Inbetriebnahme: –  
 Kontrolleur: E. Capizzi und R. Finke

Funktionskontrolle	
Epsilon-Wert	–
Abstich [m u. ROK]	3,75
Tiefe [m u. ROK]	11,09
<b>Ergebnis</b>	<b>Eignung gegeben (Kat. A)</b>

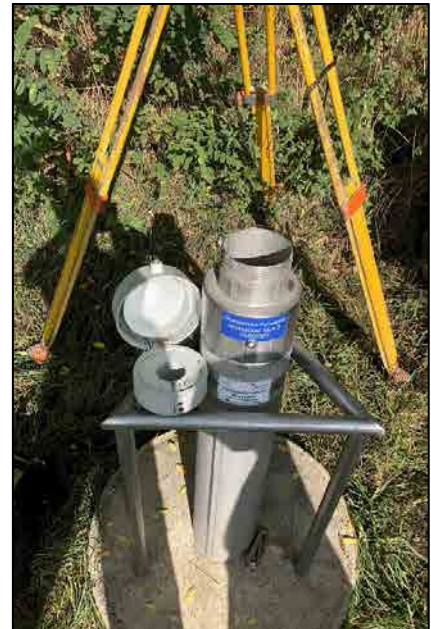
Entnahmestelle: **Abbesbüttel MLK 2** Datum: 17.09.2020  
 Betreiber: – Ortsbez.: –  
 Projekttitle: Funktionsprüfungen 2020 Projektnr.: 54063  
 Rechtswert: 32606725  
 Hochwert: 5803056  
 ROK [m ü. NHN]: –  
 GOK [m ü. NHN]: –  
 Inbetriebnahme: –  
 Kontrolleur: T. Kretzschmar und R. Finke

Funktionskontrolle	
Epsilon-Wert	–
Abstich [m u. ROK]	12,73
Tiefe [m u. ROK]	17,56
<b>Ergebnis</b>	<b>Eignung gegeben (Kat. A)</b>

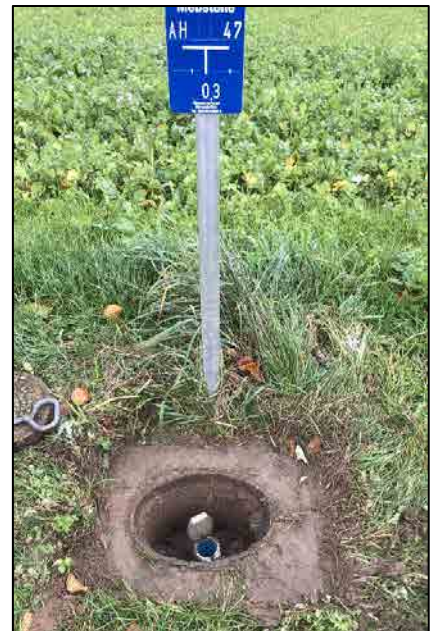
Entnahmestelle: **Ahausen Peilbrunnen 47** Datum: 23.10.2020  
 Betreiber: – Ortsbez.: –  
 Projekttitle: Funktionsprüfungen 2020 Projektnr.: 54063  
 Rechtswert: 32424368  
 Hochwert: 5823196  
 ROK [m ü. NHN]: –  
 GOK [m ü. NHN]: –  
 Inbetriebnahme: –  
 Kontrolleur: R. Finke

Funktionskontrolle	
Epsilon-Wert	–
Abstich [m u. ROK]	14,48
Tiefe [m u. ROK]	23,68
<b>Ergebnis</b>	<b>Eign. eingeschränkt (Kat. B2)</b>

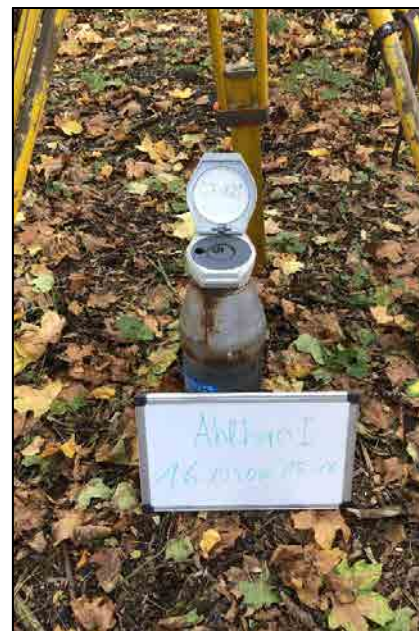
Entnahmestelle: **Ahlhorn I** Datum: 16.10.2020  
 Betreiber: – Ortsbez.: –  
 Projekttitle: Funktionsprüfungen 2020 Projektnr.: 54063  
 Rechtswert: 32449498  
 Hochwert: 5859057  
 ROK [m ü. NHN]: –  
 GOK [m ü. NHN]: –  
 Inbetriebnahme: –  
 Kontrolleur: E. Capizzi und R. Finke

Funktionskontrolle	
Epsilon-Wert	–
Abstich [m u. ROK]	13,29
Tiefe [m u. ROK]	21,45
<b>Ergebnis</b>	<b>Eignung gegeben (Kat. A)</b>

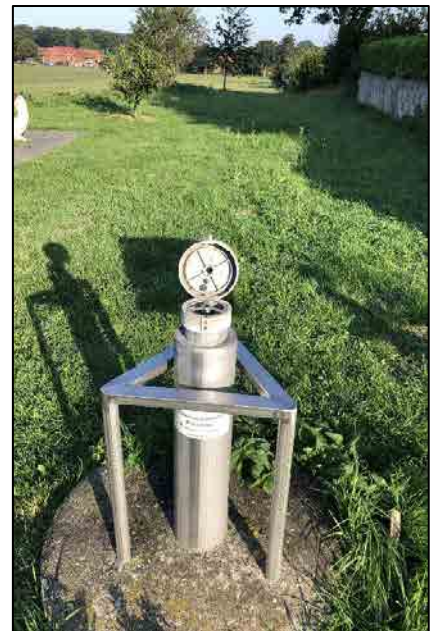
Entnahmestelle: **Altenhagen I** Datum: 15.09.2020  
 Betreiber: – Ortsbez.: –  
 Projekttitle: Funktionsprüfungen 2020 Projektnr.: 54063  
 Rechtswert: 32523406  
 Hochwert: 5809471  
 ROK [m ü. NHN]: –  
 GOK [m ü. NHN]: –  
 Inbetriebnahme: –  
 Kontrolleur: T. Kretzschmar und R. Finke

Funktionskontrolle	
Epsilon-Wert	–
Abstich [m u. ROK]	14,47
Tiefe [m u. ROK]	16,29
<b>Ergebnis</b>	<b>Eignung gegeben (Kat. A)</b>

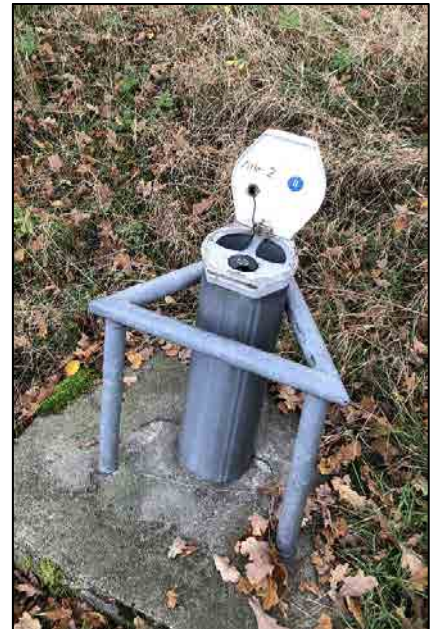
Entnahmestelle: **Bahrenborstel II** Datum: 09.11.2020  
 Betreiber: – Ortsbez.: –  
 Projekttitle: Funktionsprüfungen 2020 Projektnr.: 54063  
 Rechtswert: 32486431  
 Hochwert: 5825470  
 ROK [m ü. NHN]: –  
 GOK [m ü. NHN]: –  
 Inbetriebnahme: –  
 Kontrolleur: E. Capizzi und R. Finke

Funktionskontrolle	
Epsilon-Wert	–
Abstich [m u. ROK]	15,15
Tiefe [m u. ROK]	20
<b>Ergebnis</b>	<b>Eignung gegeben (Kat. A)</b>

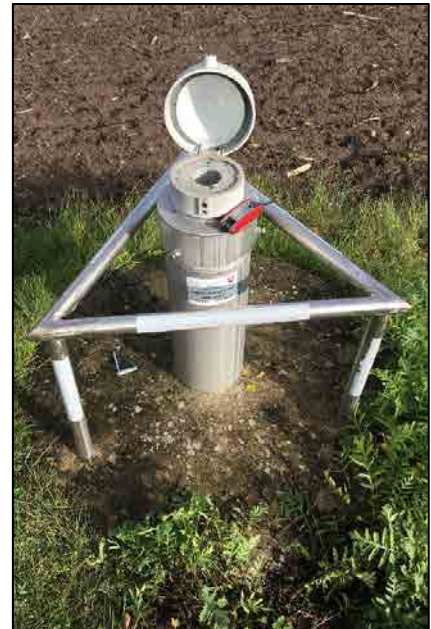
Entnahmestelle: **BDF 016–1 Soltau–Tetendorf** Datum: 28.10.2020  
 Betreiber: – Ortsbez.: –  
 Projekttitle: Funktionsprüfungen 2020 Projektnr.: 54063  
 Rechtswert: 32556010  
 Hochwert: 5869634  
 ROK [m ü. NHN]: –  
 GOK [m ü. NHN]: –  
 Inbetriebnahme: –  
 Kontrolleur: T. Kretschmar

Funktionskontrolle	
Epsilon–Wert	–
Abstich [m u. ROK]	2,93
Tiefe [m u. ROK]	7,44
<b>Ergebnis</b>	<b>Eignung gegeben (Kat. A)</b>

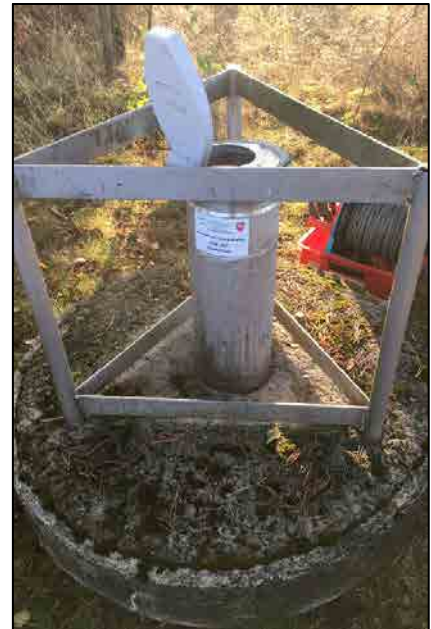
Entnahmestelle: **BDF 057 Starkshorn** Datum: 01.10.2020  
 Betreiber: – Ortsbez.: –  
 Projekttitle: Funktionsprüfungen 2020 Projektnr.: 54063  
 Rechtswert: 32580593  
 Hochwert: 5847437  
 ROK [m ü. NHN]: –  
 GOK [m ü. NHN]: –  
 Inbetriebnahme: –  
 Kontrolleur: T. Kretschmar

Funktionskontrolle	
Epsilon-Wert	–
Abstich [m u. ROK]	12,09
Tiefe [m u. ROK]	17,87
<b>Ergebnis</b>	<b>Eignung gegeben (Kat. A)</b>

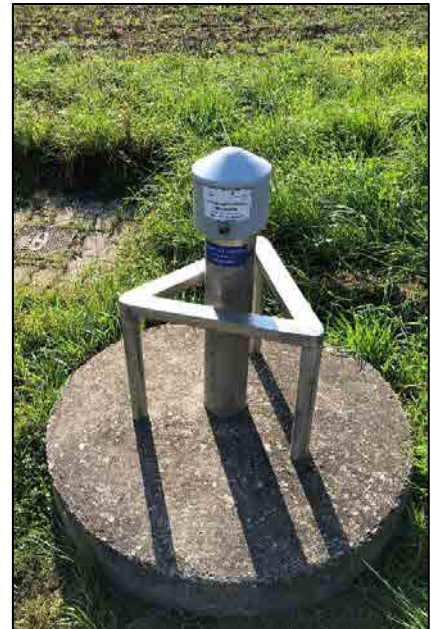
Entnahmestelle: **Beinum 2** Datum: 24.09.2020  
 Betreiber: – Ortsbez.: –  
 Projekttitle: Funktionsprüfungen 2020 Projektnr.: 54063  
 Rechtswert: 32596751  
 Hochwert: 5769871  
 ROK [m ü. NHN]: –  
 GOK [m ü. NHN]: –  
 Inbetriebnahme: –  
 Kontrolleur: E. Capizzi und R. Finke

Funktionskontrolle	
Epsilon-Wert	–
Abstich [m u. ROK]	10,49
Tiefe [m u. ROK]	15,89
<b>Ergebnis</b>	<b>Eignung gegeben (Kat. A)</b>

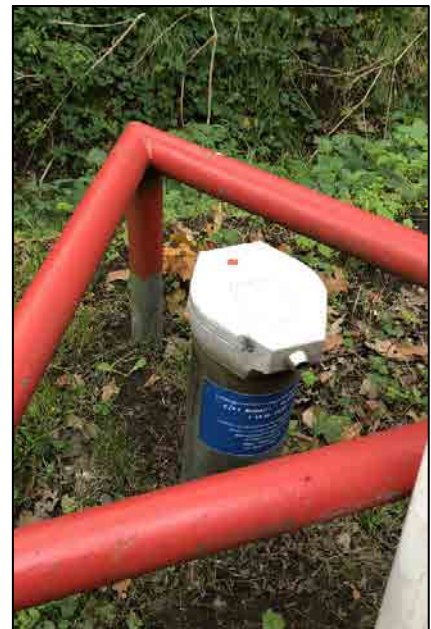
Entnahmestelle: **Bethen 2–6 I** Datum: 14.10.2020  
 Betreiber: – Ortsbez.: –  
 Projekttitle: Funktionsprüfungen 2020 Projektnr.: 54063  
 Rechtswert: 32436514  
 Hochwert: 5859517  
 ROK [m ü. NHN]: –  
 GOK [m ü. NHN]: –  
 Inbetriebnahme: –  
 Kontrolleur: E. Capizzi und R. Finke

Funktionskontrolle	
Epsilon–Wert	–
Abstich [m u. ROK]	3,76
Tiefe [m u. ROK]	20,96
<b>Ergebnis</b>	<b>Eign. gegeben, Mängel (Kat. B1)</b>

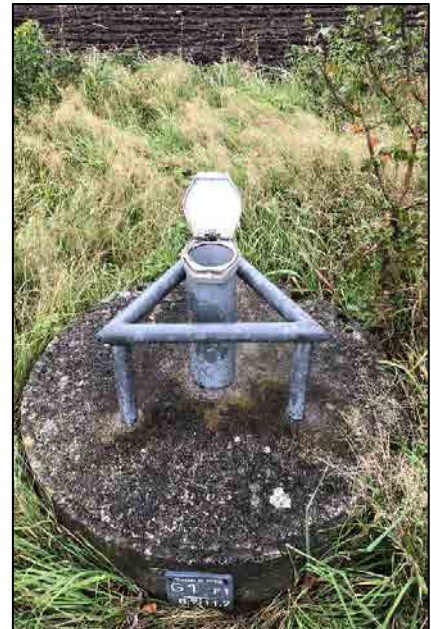
Entnahmestelle: **Bexhövede G 1** Datum: 29.09.2020  
 Betreiber: – Ortsbez.: –  
 Projekttitle: Funktionsprüfungen 2020 Projektnr.: 54063  
 Rechtswert: 32478553  
 Hochwert: 5926734  
 ROK [m ü. NHN]: –  
 GOK [m ü. NHN]: –  
 Inbetriebnahme: –  
 Kontrolleur: E. Capizzi und R. Finke

Funktionskontrolle	
Epsilon-Wert	–
Abstich [m u. ROK]	3,36
Tiefe [m u. ROK]	11,82
<b>Ergebnis</b>	<b>Eignung gegeben (Kat. A)</b>

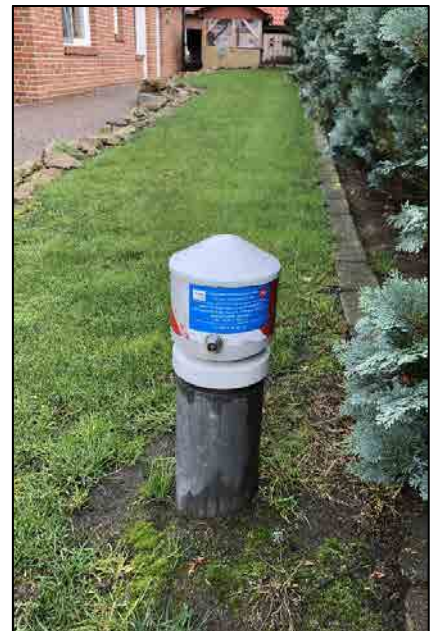
Hinweise auf Undichtigkeiten im Bereich des Schutzrohres knapp berhalb der GOK.

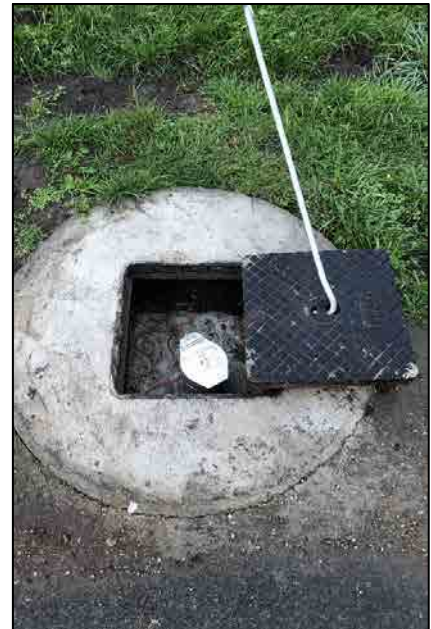
Entnahmestelle: **Bissenhausen** Datum: 27.10.2020  
 Betreiber: – Ortsbez.: –  
 Projekttitle: Funktionsprüfungen 2020 Projektnr.: 54063  
 Rechtswert: 32471480  
 Hochwert: 5847500  
 ROK [m ü. NHN]: –  
 GOK [m ü. NHN]: –  
 Inbetriebnahme: –  
 Kontrolleur: R. Finke

Funktionskontrolle	
Epsilon-Wert	–
Abstich [m u. ROK]	5,9
Tiefe [m u. ROK]	11,94
<b>Ergebnis</b>	<b>Eignung gegeben (Kat. A)</b>

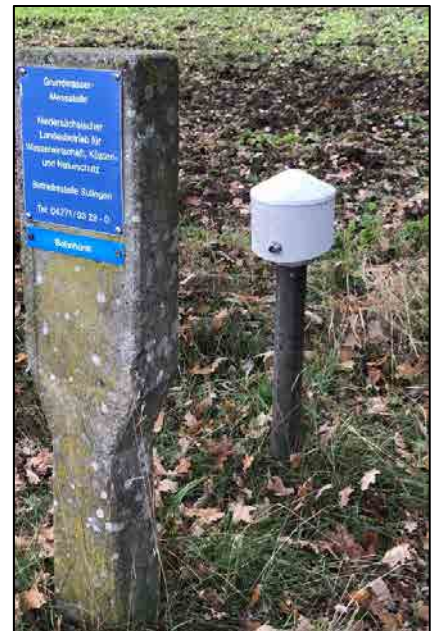
Entnahmestelle: **Bohnhorst** Datum: 12.11.2020  
 Betreiber: – Ortsbez.: –  
 Projekttitle: Funktionsprüfungen 2020 Projektnr.: 54063  
 Rechtswert: 32485949  
 Hochwert: 5807554  
 ROK [m ü. NHN]: –  
 GOK [m ü. NHN]: –  
 Inbetriebnahme: –  
 Kontrolleur: E. Capizzi und R. Finke

Funktionskontrolle	
Epsilon-Wert	–
Abstich [m u. ROK]	3,01
Tiefe [m u. ROK]	8,62
<b>Ergebnis</b>	<b>Eignung gegeben (Kat. A)</b>

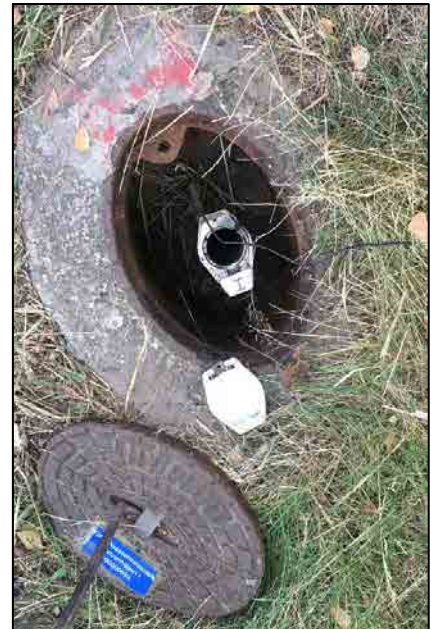
Entnahmestelle: **Boitzenhagen I** Datum: 22.09.2020  
 Betreiber: – Ortsbez.: –  
 Projekttitle: Funktionsprüfungen 2020 Projektnr.: 54063  
 Rechtswert: 32621935  
 Hochwert: 5831776  
 ROK [m ü. NHN]: –  
 GOK [m ü. NHN]: –  
 Inbetriebnahme: –  
 Kontrolleur: T. Kretschmar

Funktionskontrolle	
Epsilon-Wert	–
Abstich [m u. ROK]	12,7
Tiefe [m u. ROK]	37,8
<b>Ergebnis</b>	<b>Eignung gegeben (Kat. A)</b>

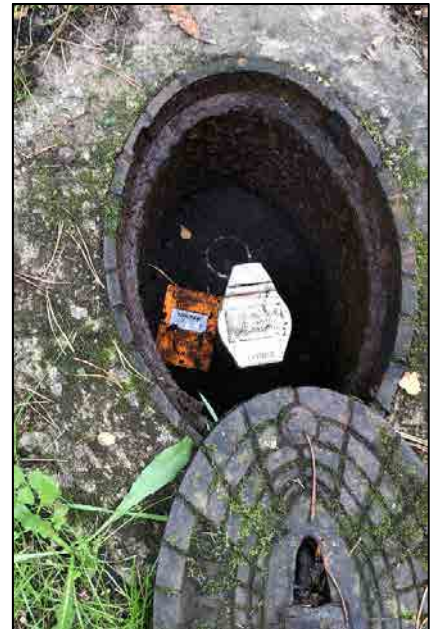
Entnahmestelle: **Bornberg UE 16 FI** Datum: 01.10.2020  
 Betreiber: – Ortsbez.: –  
 Projekttitle: Funktionsprüfungen 2020 Projektnr.: 54063  
 Rechtswert: 32513284  
 Hochwert: 5944090  
 ROK [m ü. NHN]: –  
 GOK [m ü. NHN]: –  
 Inbetriebnahme: –  
 Kontrolleur: E. Capizzi und R. Finke

Funktionskontrolle	
Epsilon-Wert	–
Abstich [m u. ROK]	3,74
Tiefe [m u. ROK]	16,9
<b>Ergebnis</b>	<b>(derzeit) ungeeignet (Kat. C)</b>

Beschädigung der Vollrohre erkennbar.

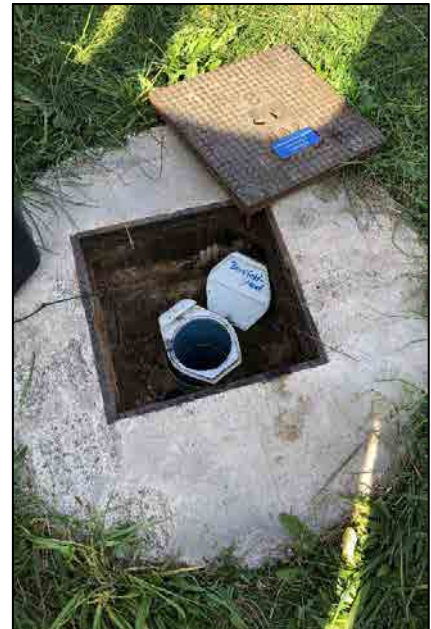
Entnahmestelle: **Bortfeld–Nord** Datum: 21.09.2020  
 Betreiber: – Ortsbez.: –  
 Projekttitle: Funktionsprüfungen 2020 Projektnr.: 54063  
 Rechtswert: 32595532  
 Hochwert: 5795147  
 ROK [m ü. NHN]: –  
 GOK [m ü. NHN]: –  
 Inbetriebnahme: –  
 Kontrolleur: E. Capizzi und R. Finke

Funktionskontrolle	
Epsilon–Wert	–
Abstich [m u. ROK]	10,08
Tiefe [m u. ROK]	16,11
<b>Ergebnis</b>	<b>Eign. gegeben, Mängel (Kat. B1)</b>

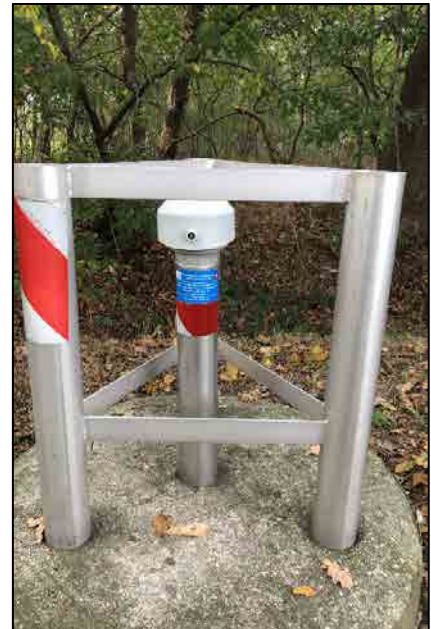
Entnahmestelle: **Bramhar I** Datum: 19.10.2020  
 Betreiber: – Ortsbez.: –  
 Projekttitle: Funktionsprüfungen 2020 Projektnr.: 54063  
 Rechtswert: 32390013  
 Hochwert: 5829614  
 ROK [m ü. NHN]: –  
 GOK [m ü. NHN]: –  
 Inbetriebnahme: –  
 Kontrolleur: R. Finke

Funktionskontrolle	
Epsilon-Wert	–
Abstich [m u. ROK]	3,54
Tiefe [m u. ROK]	20,08
<b>Ergebnis</b>	<b>Eignung gegeben (Kat. A)</b>

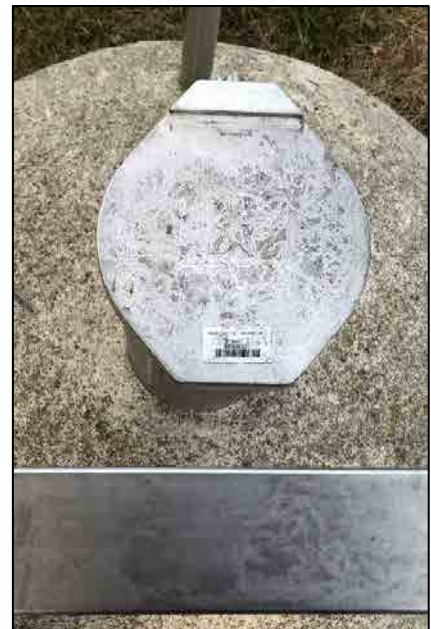
Entnahmestelle: **Brauel I** Datum: 30.09.2020  
 Betreiber: – Ortsbez.: –  
 Projekttitel: Funktionsprüfungen 2020 Projektnr.: 54063  
 Rechtswert: 32519117  
 Hochwert: 5907366  
 ROK [m ü. NHN]: –  
 GOK [m ü. NHN]: –  
 Inbetriebnahme: –  
 Kontrolleur: E. Capizzi und R. Finke

Funktionskontrolle	
Epsilon-Wert	–
Abstich [m u. ROK]	4,67
Tiefe [m u. ROK]	22,16
<b>Ergebnis</b>	<b>Eign. gegeben, Mängel (Kat. B1)</b>

Akuter "Schadensfall": sehr viele Organismen (Bienen) in der Messstelle

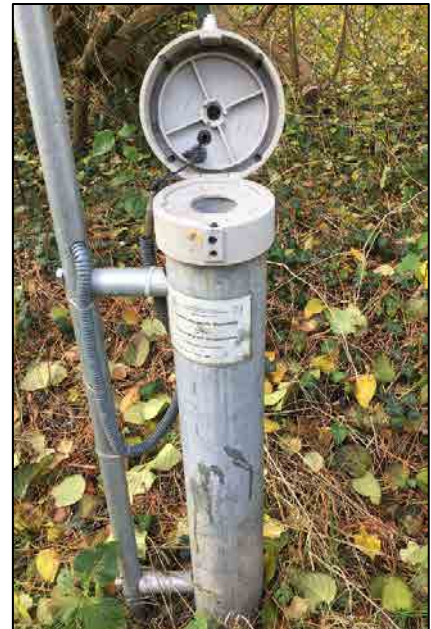
Entnahmestelle: **Breetze A** Datum: 02.11.2020  
 Betreiber: – Ortsbez.: –  
 Projekttitle: Funktionsprüfungen 2020 Projektnr.: 54063  
 Rechtswert: 32614010  
 Hochwert: 5902894  
 ROK [m ü. NHN]: –  
 GOK [m ü. NHN]: –  
 Inbetriebnahme: –  
 Kontrolleur: T. Kretschmar

Funktionskontrolle	
Epsilon-Wert	–
Abstich [m u. ROK]	4,48
Tiefe [m u. ROK]	19,91
<b>Ergebnis</b>	<b>Eignung gegeben (Kat. A)</b>

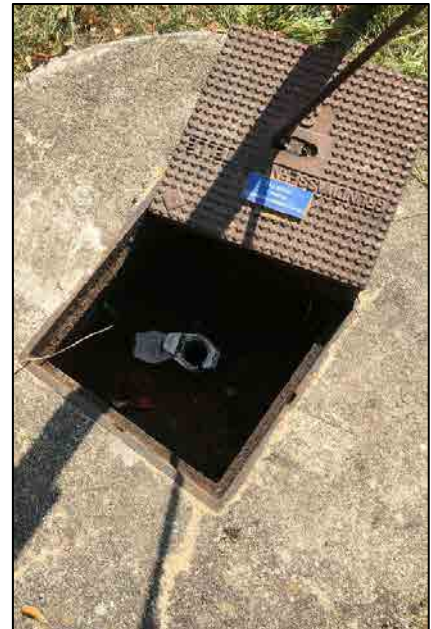
Entnahmestelle: **Brome I** Datum: 22.09.2020  
 Betreiber: – Ortsbez.: –  
 Projekttitle: Funktionsprüfungen 2020 Projektnr.: 54063  
 Rechtswert: 32629468  
 Hochwert: 5828604  
 ROK [m ü. NHN]: –  
 GOK [m ü. NHN]: –  
 Inbetriebnahme: –  
 Kontrolleur: T. Kretschmar

Funktionskontrolle	
Epsilon-Wert	–
Abstich [m u. ROK]	11,2
Tiefe [m u. ROK]	15,08
<b>Ergebnis</b>	<b>Eignung gegeben (Kat. A)</b>

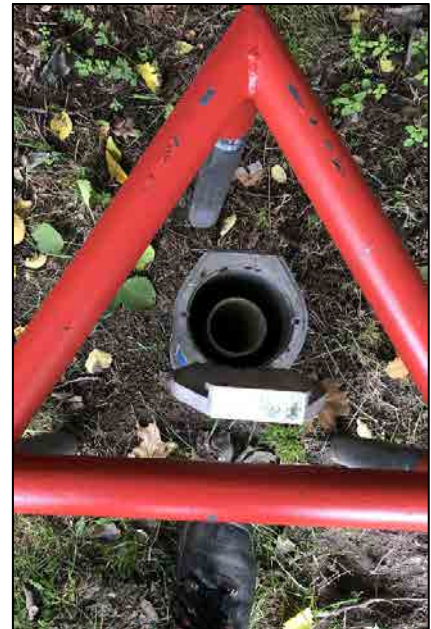
Entnahmestelle: **Bührener Tannen I** Datum: 14.10.2020  
 Betreiber: – Ortsbez.: –  
 Projekttitle: Funktionsprüfungen 2020 Projektnr.: 54063  
 Rechtswert: 32433476  
 Hochwert: 5857969  
 ROK [m ü. NHN]: –  
 GOK [m ü. NHN]: –  
 Inbetriebnahme: –  
 Kontrolleur: E. Capizzi und R. Finke

Funktionskontrolle	
Epsilon-Wert	–
Abstich [m u. ROK]	9,36
Tiefe [m u. ROK]	20,46
<b>Ergebnis</b>	<b>Eignung gegeben (Kat. A)</b>

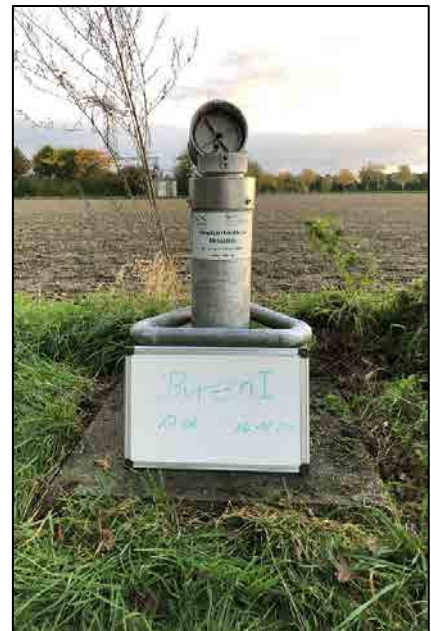
Entnahmestelle: **Büren I** Datum: 26.10.2020  
 Betreiber: – Ortsbez.: –  
 Projekttitle: Funktionsprüfungen 2020 Projektnr.: 54063  
 Rechtswert: 32533396  
 Hochwert: 5827853  
 ROK [m ü. NHN]: –  
 GOK [m ü. NHN]: –  
 Inbetriebnahme: –  
 Kontrolleur: R. Finke

Funktionskontrolle	
Epsilon-Wert	–
Abstich [m u. ROK]	25,14
Tiefe [m u. ROK]	37,96
<b>Ergebnis</b>	<b>Eignung gegeben (Kat. A)</b>

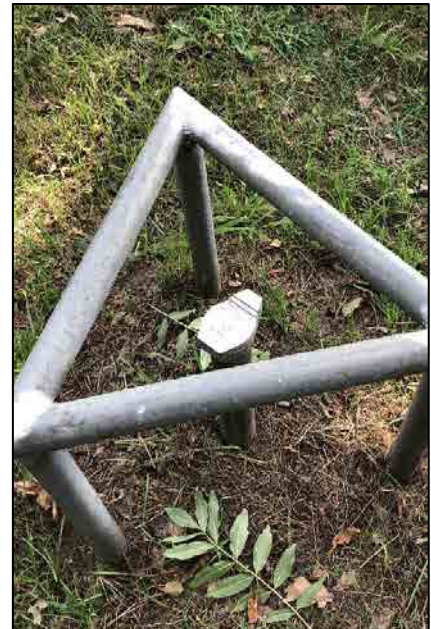
Entnahmestelle: **Burgdorfer Holz GWM 118** Datum: 16.09.2020  
 Betreiber: – Ortsbez.: –  
 Projekttitel: Funktionsprüfungen 2020 Projektnr.: 54063  
 Rechtswert: 32571239  
 Hochwert: 5810384  
 ROK [m ü. NHN]: –  
 GOK [m ü. NHN]: –  
 Inbetriebnahme: –  
 Kontrolleur: T. Kretzschmar und R. Finke

Funktionskontrolle	
Epsilon-Wert	–
Abstich [m u. ROK]	4,34
Tiefe [m u. ROK]	11,08
<b>Ergebnis</b>	<b>(derzeit) ungeeignet (Kat. C)</b>

Hinweise auf Undichtigkeiten im Bereich der Vollrohre.

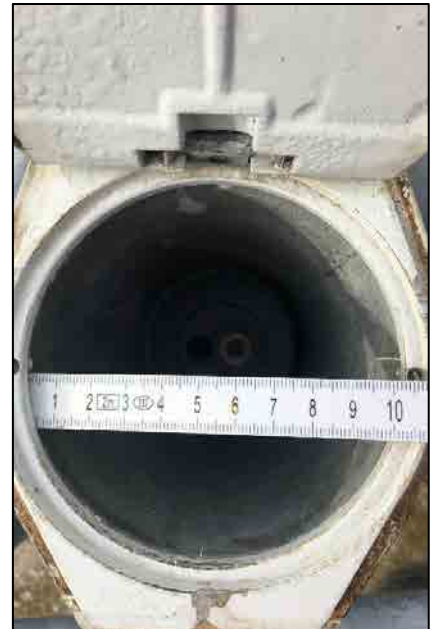
Entnahmestelle: **Buxtehude G 4** Datum: 14.10.2020  
 Betreiber: – Ortsbez.: –  
 Projekttitle: Funktionsprüfungen 2020 Projektnr.: 54063  
 Rechtswert: 32543819  
 Hochwert: 5919054  
 ROK [m ü. NHN]: –  
 GOK [m ü. NHN]: –  
 Inbetriebnahme: –  
 Kontrolleur: T. Kretschmar

Funktionskontrolle	
Epsilon-Wert	–
Abstich [m u. ROK]	12,06
Tiefe [m u. ROK]	14,32
<b>Ergebnis</b>	<b>Eignung gegeben (Kat. A)</b>

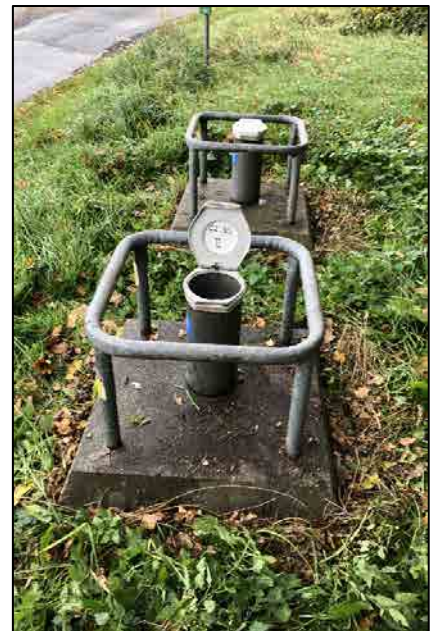
Entnahmestelle: **Colnrade II** Datum: 28.10.2020  
 Betreiber: – Ortsbez.: –  
 Projekttitle: Funktionsprüfungen 2020 Projektnr.: 54063  
 Rechtswert: 32464964  
 Hochwert: 5853347  
 ROK [m ü. NHN]: –  
 GOK [m ü. NHN]: –  
 Inbetriebnahme: –  
 Kontrolleur: R. Finke

Funktionskontrolle	
Epsilon-Wert	–
Abstich [m u. ROK]	2,36
Tiefe [m u. ROK]	23,63
<b>Ergebnis</b>	<b>Eignung gegeben (Kat. A)</b>

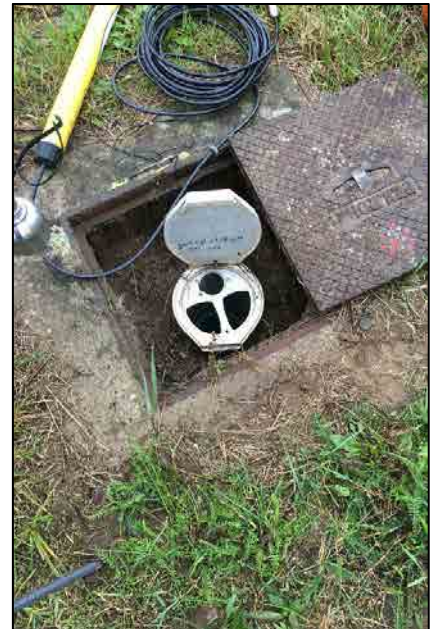
Entnahmestelle: **Dangenstorf G1** Datum: 15.10.2020  
 Betreiber: – Ortsbez.: –  
 Projekttitle: Funktionsprüfungen 2020 Projektnr.: 54063  
 Rechtswert: 32650493  
 Hochwert: 5865922  
 ROK [m ü. NHN]: –  
 GOK [m ü. NHN]: –  
 Inbetriebnahme: –  
 Kontrolleur: T. Kretschmar

Funktionskontrolle	
Epsilon-Wert	–
Abstich [m u. ROK]	8,52
Tiefe [m u. ROK]	14,89
<b>Ergebnis</b>	<b>Eignung gegeben (Kat. A)</b>

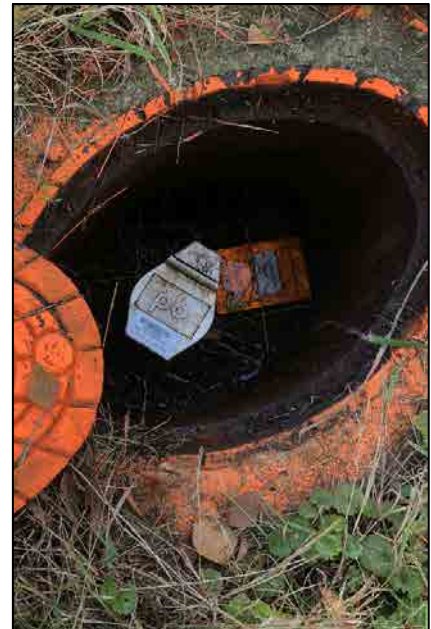
Entnahmestelle: **Deinstedt UE 146** Datum: 01.10.2020  
 Betreiber: – Ortsbez.: –  
 Projekttitle: Funktionsprüfungen 2020 Projektnr.: 54063  
 Rechtswert: 32514287  
 Hochwert: 5918277  
 ROK [m ü. NHN]: –  
 GOK [m ü. NHN]: –  
 Inbetriebnahme: –  
 Kontrolleur: E. Capizzi und R. Finke

Funktionskontrolle	
Epsilon-Wert	–
Abstich [m u. ROK]	4,09
Tiefe [m u. ROK]	13,19
<b>Ergebnis</b>	<b>Eignung gegeben (Kat. A)</b>

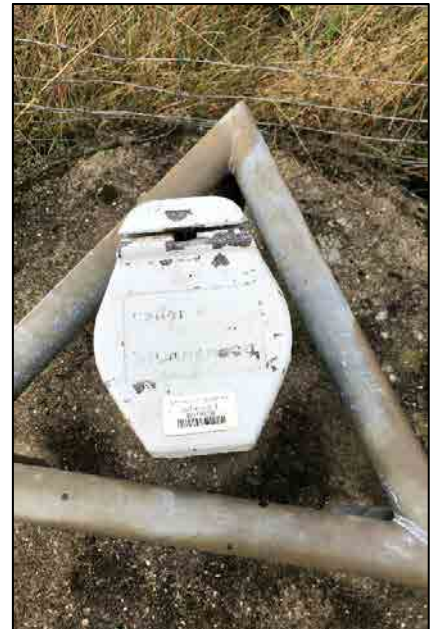
Entnahmestelle: **Dollern G 3 AB 045** Datum: 30.09.2020  
 Betreiber: – Ortsbez.: –  
 Projekttitle: Funktionsprüfungen 2020 Projektnr.: 54063  
 Rechtswert: 32537250  
 Hochwert: 5929643  
 ROK [m ü. NHN]: –  
 GOK [m ü. NHN]: –  
 Inbetriebnahme: –  
 Kontrolleur: E. Capizzi und R. Finke

Funktionskontrolle	
Epsilon-Wert	–
Abstich [m u. ROK]	12,74
Tiefe [m u. ROK]	15,31
<b>Ergebnis</b>	<b>Eignung gegeben (Kat. A)</b>

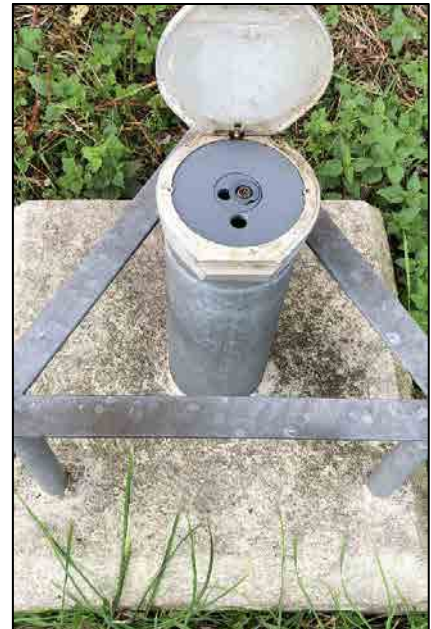
Entnahmestelle: **Driftsethe I** Datum: 02.10.2020  
 Betreiber: – Ortsbez.: –  
 Projekttitel: Funktionsprüfungen 2020 Projektnr.: 54063  
 Rechtswert: 32473478  
 Hochwert: 5914089  
 ROK [m ü. NHN]: –  
 GOK [m ü. NHN]: –  
 Inbetriebnahme: –  
 Kontrolleur: E. Capizzi und R. Finke

Funktionskontrolle	
Epsilon-Wert	–
Abstich [m u. ROK]	4,59
Tiefe [m u. ROK]	9,84
<b>Ergebnis</b>	<b>Eignung gegeben (Kat. A)</b>

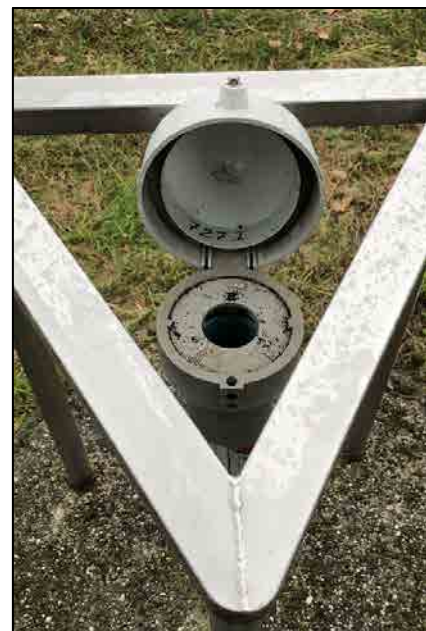
Entnahmestelle: **Echtelerfeld I** Datum: 20.10.2020  
 Betreiber: – Ortsbez.: –  
 Projekttitle: Funktionsprüfungen 2020 Projektnr.: 54063  
 Rechtswert: 32351819  
 Hochwert: 5828176  
 ROK [m ü. NHN]: –  
 GOK [m ü. NHN]: –  
 Inbetriebnahme: –  
 Kontrolleur: R. Finke

Funktionskontrolle	
Epsilon-Wert	–
Abstich [m u. ROK]	2,54
Tiefe [m u. ROK]	6,12
<b>Ergebnis</b>	<b>Eignung gegeben (Kat. A)</b>

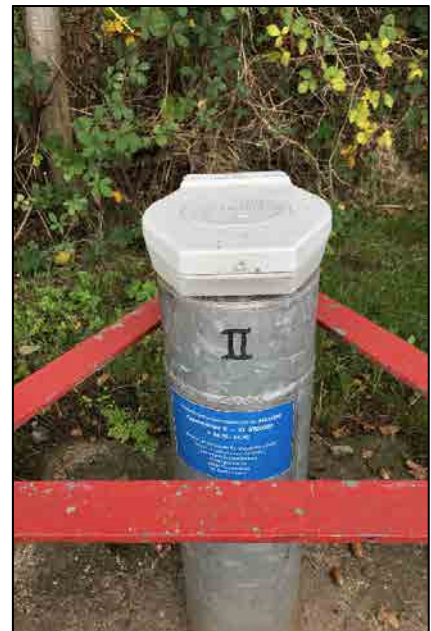
Entnahmestelle: **Eggermühlen II** Datum: 23.10.2020  
 Betreiber: – Ortsbez.: –  
 Projekttitle: Funktionsprüfungen 2020 Projektnr.: 54063  
 Rechtswert: 32419748  
 Hochwert: 5825746  
 ROK [m ü. NHN]: –  
 GOK [m ü. NHN]: –  
 Inbetriebnahme: –  
 Kontrolleur: R. Finke

Funktionskontrolle	
Epsilon-Wert	–
Abstich [m u. ROK]	7,04
Tiefe [m u. ROK]	54,23
<b>Ergebnis</b>	<b>Eign. gegeben, Mängel (Kat. B1)</b>

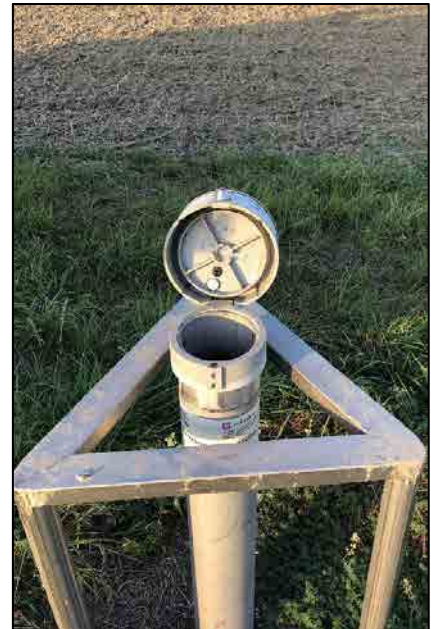
Entnahmestelle: **Eime** Datum: 23.09.2020  
 Betreiber: – Ortsbez.: –  
 Projekttitle: Funktionsprüfungen 2020 Projektnr.: 54063  
 Rechtswert: 32550319  
 Hochwert: 5769458  
 ROK [m ü. NHN]: –  
 GOK [m ü. NHN]: –  
 Inbetriebnahme: –  
 Kontrolleur: E. Capizzi und R. Finke

Funktionskontrolle	
Epsilon-Wert	–
Abstich [m u. ROK]	10
Tiefe [m u. ROK]	12,12
<b>Ergebnis</b>	<b>Eignung gegeben (Kat. A)</b>

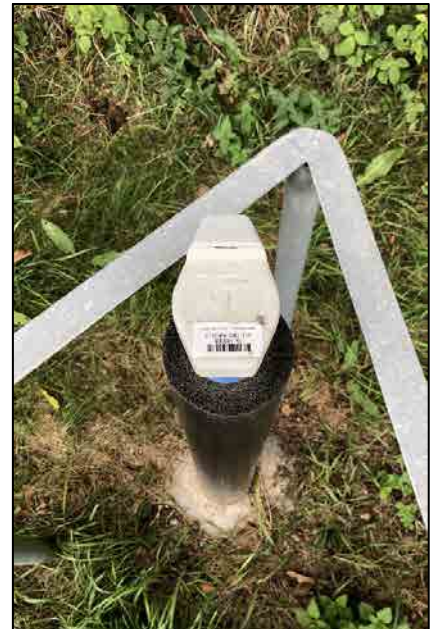
Entnahmestelle: **Elmlohe UWO 114** Datum: 29.09.2020  
 Betreiber: – Ortsbez.: –  
 Projekttitle: Funktionsprüfungen 2020 Projektnr.: 54063  
 Rechtswert: 32482989  
 Hochwert: 5938703  
 ROK [m ü. NHN]: –  
 GOK [m ü. NHN]: –  
 Inbetriebnahme: –  
 Kontrolleur: E. Capizzi und R. Finke

Funktionskontrolle	
Epsilon-Wert	–
Abstich [m u. ROK]	15,8
Tiefe [m u. ROK]	21,29
<b>Ergebnis</b>	<b>Eignung gegeben (Kat. A)</b>

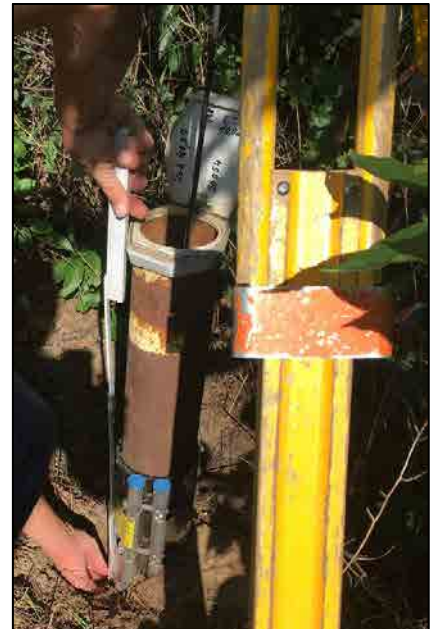
Funktionskontrolle	
Epsilon–Wert	–
Abstich [m u. ROK]	–
Tiefe [m u. ROK]	10,72
<b>Ergebnis</b>	<b>(derzeit) ungeeignet (Kat. C)</b>

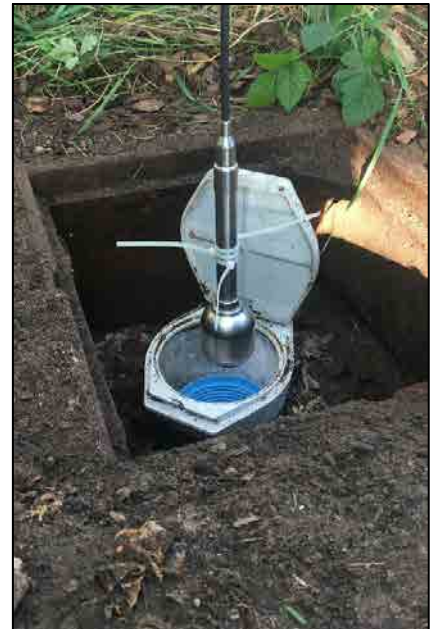
Funktionskontrolle	
Epsilon–Wert	–
Abstich [m u. ROK]	2,06
Tiefe [m u. ROK]	7,13
<b>Ergebnis</b>	<b>Eignung gegeben (Kat. A)</b>

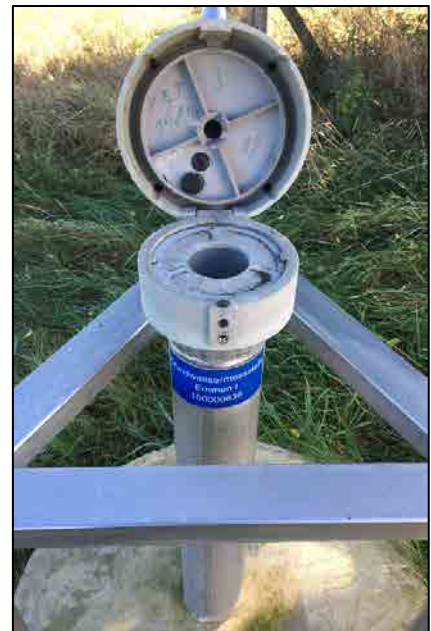
Entnahmestelle: **Emmen I** Datum: 29.09.2020  
 Betreiber: – Ortsbez.: –  
 Projekttitle: Funktionsprüfungen 2020 Projektnr.: 54063  
 Rechtswert: 32609644  
 Hochwert: 5840718  
 ROK [m ü. NHN]: –  
 GOK [m ü. NHN]: –  
 Inbetriebnahme: –  
 Kontrolleur: T. Kretschmar

Funktionskontrolle	
Epsilon-Wert	–
Abstich [m u. ROK]	3,35
Tiefe [m u. ROK]	12,8
<b>Ergebnis</b>	<b>Eignung gegeben (Kat. A)</b>

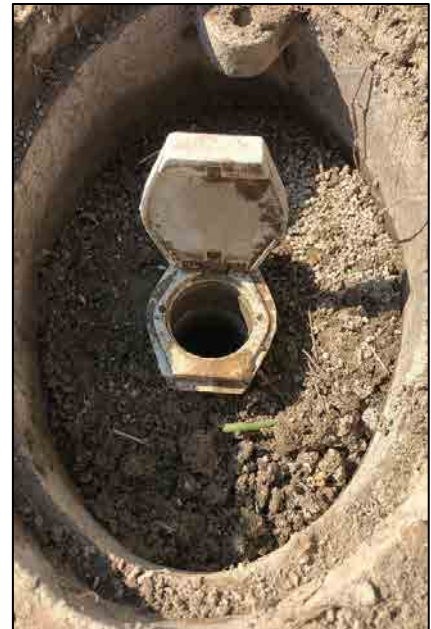
Entnahmestelle: **Forst Esloh PBE 71** Datum: 14.09.2020  
 Betreiber: – Ortsbez.: –  
 Projekttitle: Funktionsprüfungen 2020 Projektnr.: 54063  
 Rechtswert: 32533889  
 Hochwert: 5804625  
 ROK [m ü. NHN]: –  
 GOK [m ü. NHN]: –  
 Inbetriebnahme: –  
 Kontrolleur: E. Capizzi und R. Finke

Funktionskontrolle	
Epsilon-Wert	–
Abstich [m u. ROK]	5,51
Tiefe [m u. ROK]	10,33
<b>Ergebnis</b>	<b>Eign. eingeschränkt (Kat. B3)</b>

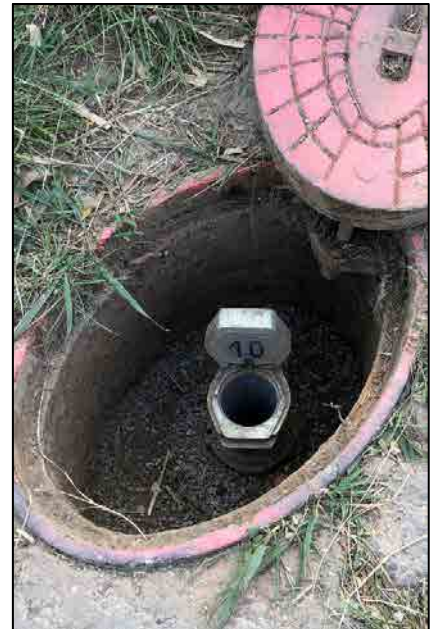
Entnahmestelle: **Fuhlen–Lachem P 10** Datum: 23.09.2020  
Betreiber: – Ortsbez.: –  
Projekttitle: Funktionsprüfungen 2020 Projektnr.: 54063  
Rechtswert: 32518084  
Hochwert: 5776883  
ROK [m ü. NHN]: –  
GOK [m ü. NHN]: –  
Inbetriebnahme: –  
Kontrolleur: E. Capizzi und R. Finke

Funktionskontrolle	
Epsilon–Wert	–
Abstich [m u. ROK]	8,83
Tiefe [m u. ROK]	9,81
<b>Ergebnis</b>	<b>(derzeit) ungeeignet (Kat. C)</b>

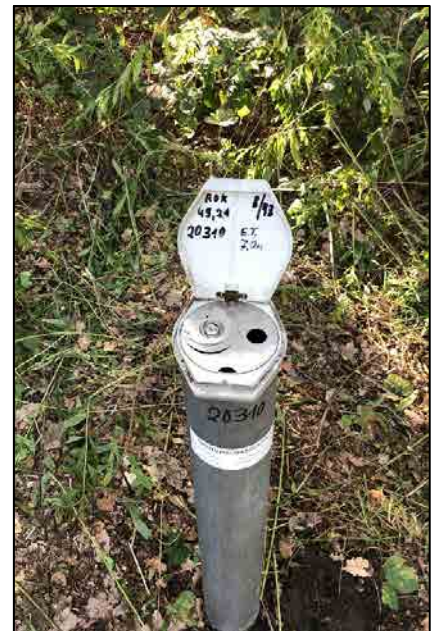
Funktionskontrolle	
Epsilon-Wert	–
Abstich [m u. ROK]	3,83
Tiefe [m u. ROK]	7,76
<b>Ergebnis</b>	<b>Eign. eingeschränkt (Kat. B2)</b>

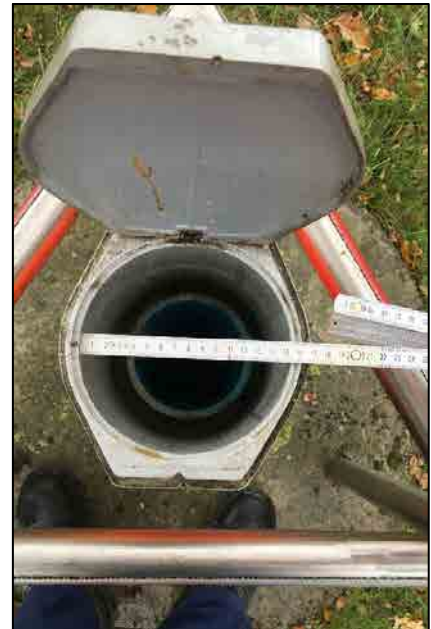
Entnahmestelle: **GD 14 N 12 Becklingen** Datum: 06.10.2020  
 Betreiber: – Ortsbez.: –  
 Projekttitle: Funktionsprüfungen 2020 Projektnr.: 54063  
 Rechtswert: 32560634  
 Hochwert: 5857716  
 ROK [m ü. NHN]: –  
 GOK [m ü. NHN]: –  
 Inbetriebnahme: –  
 Kontrolleur: T. Kretzschmar

Funktionskontrolle	
Epsilon-Wert	–
Abstich [m u. ROK]	14,11
Tiefe [m u. ROK]	17,63
<b>Ergebnis</b>	<b>Eignung gegeben (Kat. A)</b>

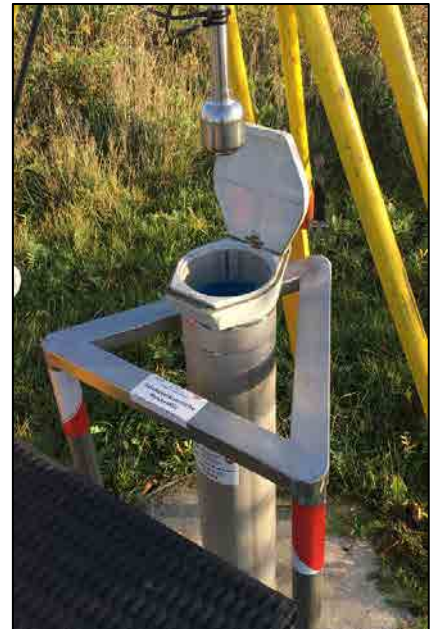
Entnahmestelle: **GD 32 N 12 Lünzen** Datum: 03.11.2020  
 Betreiber: – Ortsbez.: –  
 Projekttitel: Funktionsprüfungen 2020 Projektnr.: 54063  
 Rechtswert: 32546627  
 Hochwert: 5885952  
 ROK [m ü. NHN]: –  
 GOK [m ü. NHN]: –  
 Inbetriebnahme: –  
 Kontrolleur: T. Kretzschmar

Funktionskontrolle	
Epsilon-Wert	–
Abstich [m u. ROK]	18,23
Tiefe [m u. ROK]	22
<b>Ergebnis</b>	<b>Eignung gegeben (Kat. A)</b>

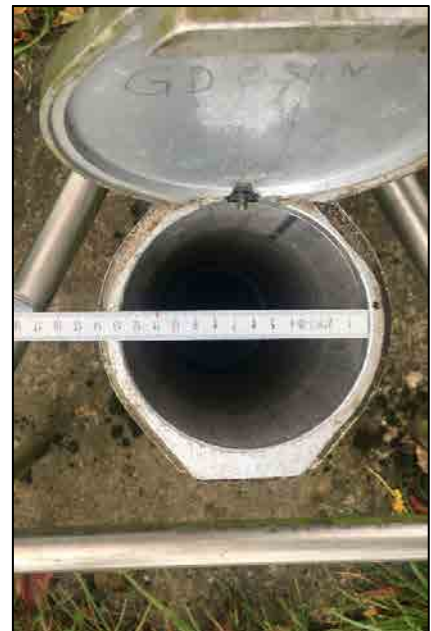
Entnahmestelle: **GD 34 N Wietzendorf** Datum: 06.10.2020  
 Betreiber: – Ortsbez.: –  
 Projekttitle: Funktionsprüfungen 2020 Projektnr.: 54063  
 Rechtswert: 32565115  
 Hochwert: 5862052  
 ROK [m ü. NHN]: –  
 GOK [m ü. NHN]: –  
 Inbetriebnahme: –  
 Kontrolleur: T. Kretschmar

Funktionskontrolle	
Epsilon-Wert	–
Abstich [m u. ROK]	7,66
Tiefe [m u. ROK]	11,41
<b>Ergebnis</b>	<b>Eignung gegeben (Kat. A)</b>

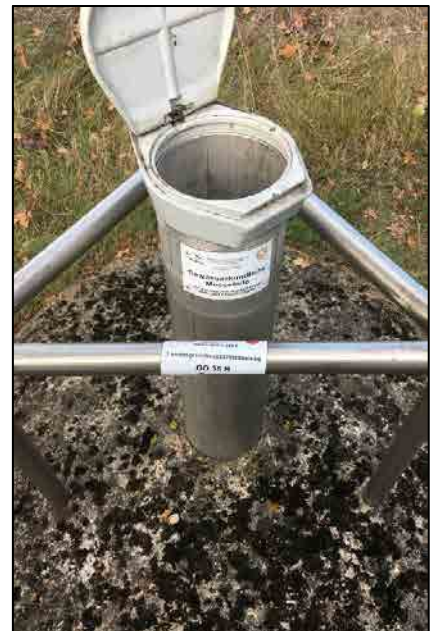
Entnahmestelle: **GD 35 N Trauen** Datum: 01.10.2020  
 Betreiber: – Ortsbez.: –  
 Projekttitle: Funktionsprüfungen 2020 Projektnr.: 54063  
 Rechtswert: 32577495  
 Hochwert: 5864386  
 ROK [m ü. NHN]: –  
 GOK [m ü. NHN]: –  
 Inbetriebnahme: –  
 Kontrolleur: T. Kretschmar

Funktionskontrolle	
Epsilon-Wert	–
Abstich [m u. ROK]	9,06
Tiefe [m u. ROK]	12,28
<b>Ergebnis</b>	<b>Eignung gegeben (Kat. A)</b>

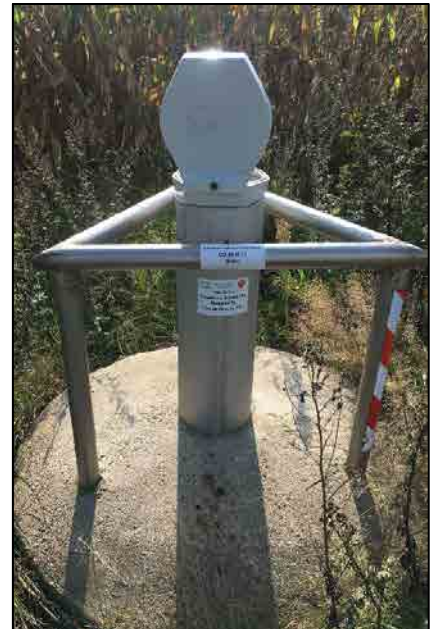
Entnahmestelle: **GD 36 N 17 Höfer** Datum: 01.10.2020  
 Betreiber: – Ortsbez.: –  
 Projekttitle: Funktionsprüfungen 2020 Projektnr.: 54063  
 Rechtswert: –  
 Hochwert: –  
 ROK [m ü. NHN]: –  
 GOK [m ü. NHN]: –  
 Inbetriebnahme: –  
 Kontrolleur: T. Kretschmar

Funktionskontrolle	
Epsilon-Wert	–
Abstich [m u. ROK]	5,13
Tiefe [m u. ROK]	8,93
<b>Ergebnis</b>	<b>[–]</b>

Zu geringer Grundwassernachfluss für Pumpstest. Geringere Förderrate nicht möglich. Abbruch der Messung, da Messstelle drohte trocken zu fallen. Abschließende Beurteilung daher nicht möglich.

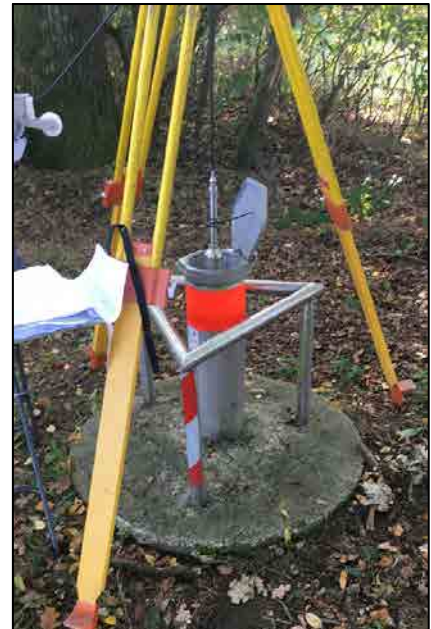
Entnahmestelle: **GD 53 N 12 Dalle** Datum: 01.10.2020  
 Betreiber: – Ortsbez.: –  
 Projekttitle: Funktionsprüfungen 2020 Projektnr.: 54063  
 Rechtswert: 32588593  
 Hochwert: 5848079  
 ROK [m ü. NHN]: –  
 GOK [m ü. NHN]: –  
 Inbetriebnahme: –  
 Kontrolleur: T. Kretschmar

Funktionskontrolle	
Epsilon-Wert	–
Abstich [m u. ROK]	11,39
Tiefe [m u. ROK]	18,93
<b>Ergebnis</b>	<b>Eignung gegeben (Kat. A)</b>

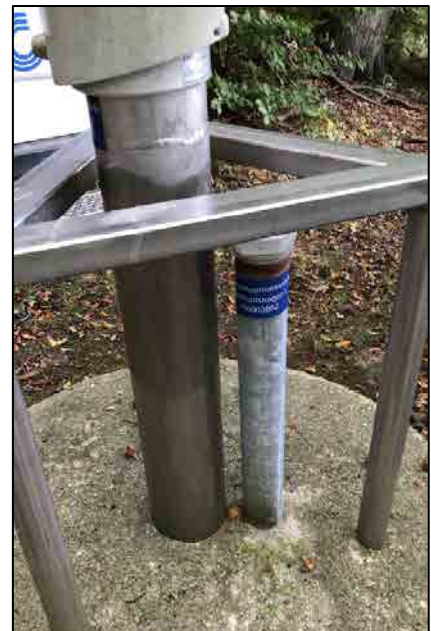
Entnahmestelle: **Gebhardshagen I** Datum: 24.09.2020  
 Betreiber: – Ortsbez.: –  
 Projekttitle: Funktionsprüfungen 2020 Projektnr.: 54063  
 Rechtswert: 32591717  
 Hochwert: 5775364  
 ROK [m ü. NHN]: –  
 GOK [m ü. NHN]: –  
 Inbetriebnahme: –  
 Kontrolleur: E. Capizzi und R. Finke

Funktionskontrolle	
Epsilon-Wert	–
Abstich [m u. ROK]	10,49
Tiefe [m u. ROK]	17,69
<b>Ergebnis</b>	<b>Eign. gegeben, Mängel (Kat. B1)</b>

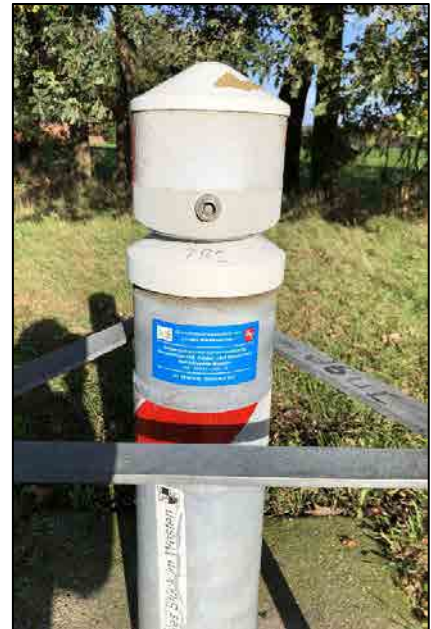
Entnahmestelle: **Gildehaus Süd** Datum: 21.10.2020  
 Betreiber: – Ortsbez.: –  
 Projekttitle: Funktionsprüfungen 2020 Projektnr.: 54063  
 Rechtswert: 32368906  
 Hochwert: 5791354  
 ROK [m ü. NHN]: –  
 GOK [m ü. NHN]: –  
 Inbetriebnahme: –  
 Kontrolleur: R. Finke

Funktionskontrolle	
Epsilon-Wert	–
Abstich [m u. ROK]	2,9
Tiefe [m u. ROK]	6,91
<b>Ergebnis</b>	<b>Eign. gegeben, Mängel (Kat. B1)</b>

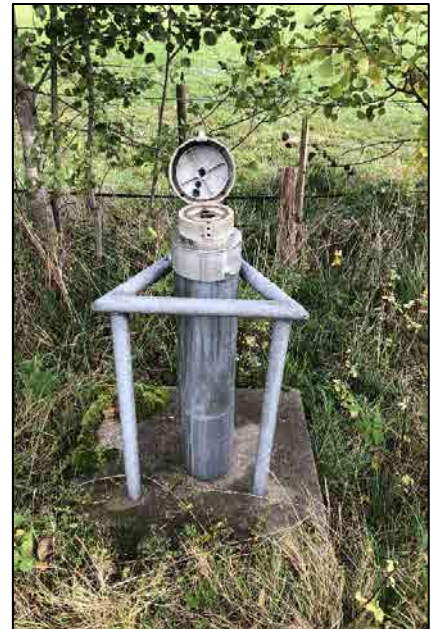
Entnahmestelle: **Gödestorf I** Datum: 28.10.2020  
 Betreiber: – Ortsbez.: –  
 Projekttitle: Funktionsprüfungen 2020 Projektnr.: 54063  
 Rechtswert: 32494031  
 Hochwert: 5862434  
 ROK [m ü. NHN]: –  
 GOK [m ü. NHN]: –  
 Inbetriebnahme: –  
 Kontrolleur: R. Finke

Funktionskontrolle	
Epsilon-Wert	–
Abstich [m u. ROK]	3,13
Tiefe [m u. ROK]	14,16
<b>Ergebnis</b>	<b>Eignung gegeben (Kat. A)</b>

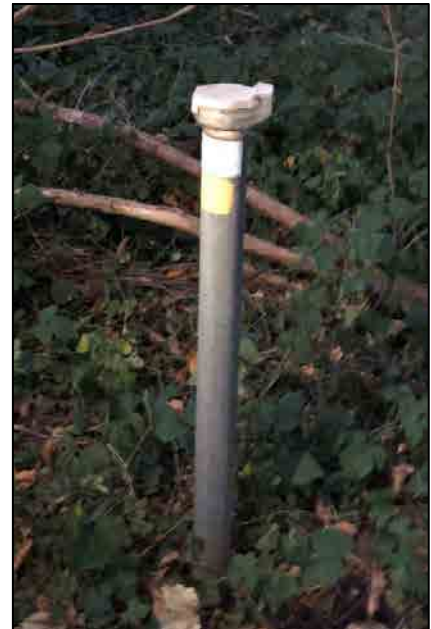
Entnahmestelle: **Grasdorf GWM60520** Datum: 24.09.2020  
 Betreiber: – Ortsbez.: –  
 Projekttitle: Funktionsprüfungen 2020 Projektnr.: 54063  
 Rechtswert: 32553909  
 Hochwert: 5792410  
 ROK [m ü. NHN]: –  
 GOK [m ü. NHN]: –  
 Inbetriebnahme: –  
 Kontrolleur: R. Finke

Funktionskontrolle	
Epsilon-Wert	–
Abstich [m u. ROK]	3,23
Tiefe [m u. ROK]	11,71
<b>Ergebnis</b>	<b>Eign. gegeben, Mängel (Kat. B1)</b>

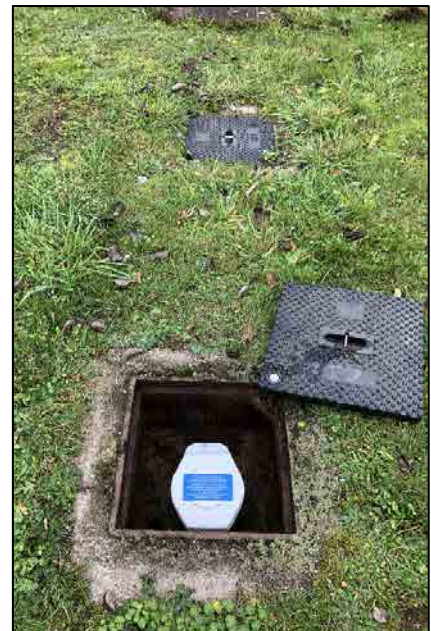
Entnahmestelle: **Grossenkneten I** Datum: 26.10.2020  
 Betreiber: – Ortsbez.: –  
 Projekttitle: Funktionsprüfungen 2020 Projektnr.: 54063  
 Rechtswert: 32450798  
 Hochwert: 5867523  
 ROK [m ü. NHN]: –  
 GOK [m ü. NHN]: –  
 Inbetriebnahme: –  
 Kontrolleur: R. Finke

Funktionskontrolle	
Epsilon-Wert	–
Abstich [m u. ROK]	11,77
Tiefe [m u. ROK]	25,64
<b>Ergebnis</b>	<b>Eignung gegeben (Kat. A)</b>

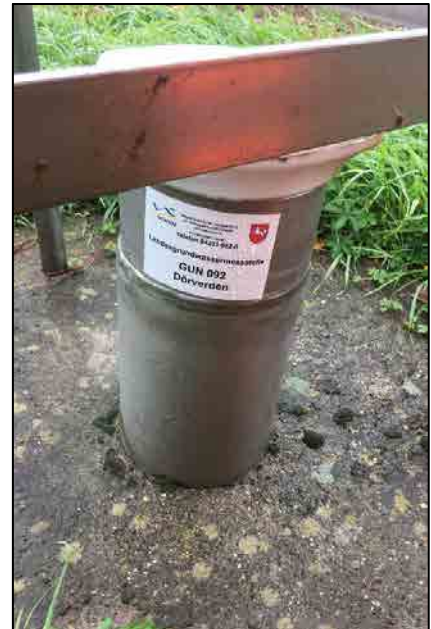
Entnahmestelle: **GUN 092 Dörverden** Datum: 08.10.2020  
 Betreiber: – Ortsbez.: –  
 Projekttitle: Funktionsprüfungen 2020 Projektnr.: 54063  
 Rechtswert: 32515144  
 Hochwert: 5856455  
 ROK [m ü. NHN]: –  
 GOK [m ü. NHN]: –  
 Inbetriebnahme: –  
 Kontrolleur: T. Kretschmar

Funktionskontrolle	
Epsilon-Wert	–
Abstich [m u. ROK]	2,72
Tiefe [m u. ROK]	8,7
<b>Ergebnis</b>	<b>Eignung gegeben (Kat. A)</b>

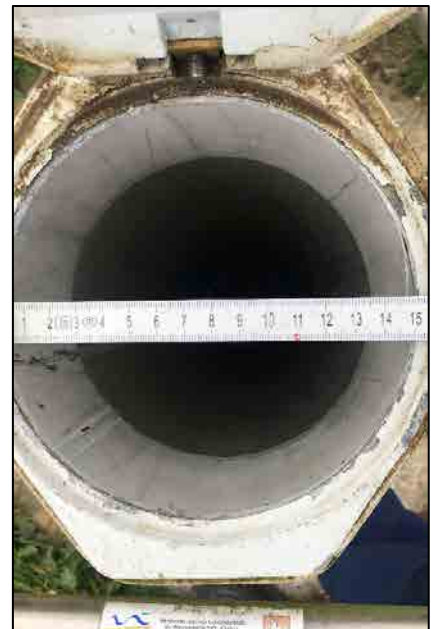
Entnahmestelle: **GUN 116 N Salzmoor** Datum: 06.10.2020  
 Betreiber: – Ortsbez.: –  
 Projekttitle: Funktionsprüfungen 2020 Projektnr.: 54063  
 Rechtswert: 32567691  
 Hochwert: 5850347  
 ROK [m ü. NHN]: –  
 GOK [m ü. NHN]: –  
 Inbetriebnahme: –  
 Kontrolleur: T. Kretschmar

Funktionskontrolle	
Epsilon-Wert	–
Abstich [m u. ROK]	4,78
Tiefe [m u. ROK]	12,76
<b>Ergebnis</b>	<b>Eignung gegeben (Kat. A)</b>

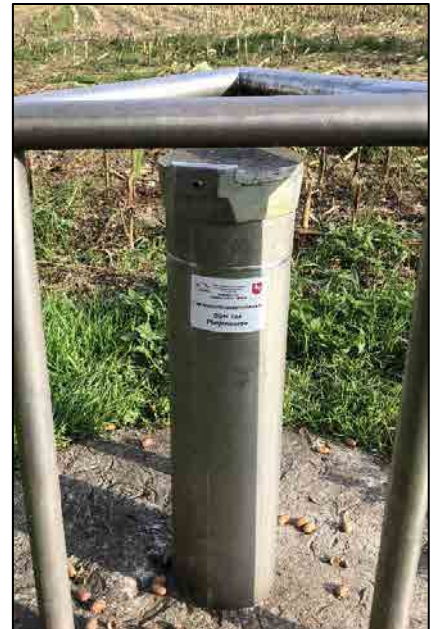
Entnahmestelle: **GUN 144 Platjenwerbe** Datum: 28.09.2020  
 Betreiber: – Ortsbez.: –  
 Projekttitle: Funktionsprüfungen 2020 Projektnr.: 54063  
 Rechtswert: 32479159  
 Hochwert: 5893528  
 ROK [m ü. NHN]: –  
 GOK [m ü. NHN]: –  
 Inbetriebnahme: –  
 Kontrolleur: E. Capizzi und R. Finke

Funktionskontrolle	
Epsilon-Wert	–
Abstich [m u. ROK]	15,99
Tiefe [m u. ROK]	47,85
<b>Ergebnis</b>	<b>Eignung gegeben (Kat. A)</b>

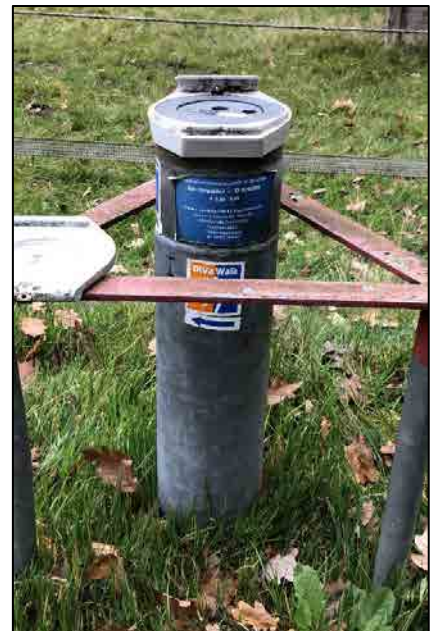
Entnahmestelle: **Gut Vorwalde I** Datum: 11.11.2020  
 Betreiber: – Ortsbez.: –  
 Projekttitle: Funktionsprüfungen 2020 Projektnr.: 54063  
 Rechtswert: 32442736  
 Hochwert: 5804157  
 ROK [m ü. NHN]: –  
 GOK [m ü. NHN]: –  
 Inbetriebnahme: –  
 Kontrolleur: E. Capizzi und R. Finke

Funktionskontrolle	
Epsilon-Wert	–
Abstich [m u. ROK]	3,44
Tiefe [m u. ROK]	9,23
<b>Ergebnis</b>	<b>Eignung gegeben (Kat. A)</b>

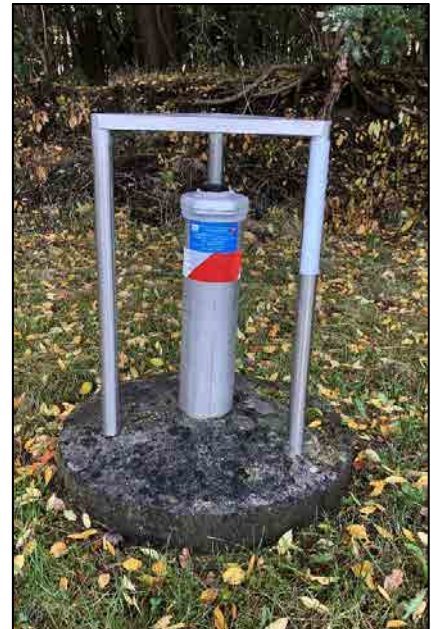
Entnahmestelle: **Haar I** Datum: 22.10.2020  
 Betreiber: – Ortsbez.: –  
 Projekttitle: Funktionsprüfungen 2020 Projektnr.: 54063  
 Rechtswert: 32374954  
 Hochwert: 5850614  
 ROK [m ü. NHN]: –  
 GOK [m ü. NHN]: –  
 Inbetriebnahme: –  
 Kontrolleur: R. Finke

Funktionskontrolle	
Epsilon-Wert	–
Abstich [m u. ROK]	4,39
Tiefe [m u. ROK]	8,32
<b>Ergebnis</b>	<b>[–]</b>

Hinweise auf potentielle Undichtigkeiten im Bereich der Vollrohre. Abschließende Beurteilung nicht möglich.
