## – Abschlussbericht –

# Funktionsprüfung an Grundwassergütemessstellen des Wasserrahmenrichtlinienmessnetzes des NLWKN

Auftraggeber: **NLWKN – Betriebsstelle Aurich**  
Oldersumer Straße 48  
26603 Aurich

Projektnummer: 54063

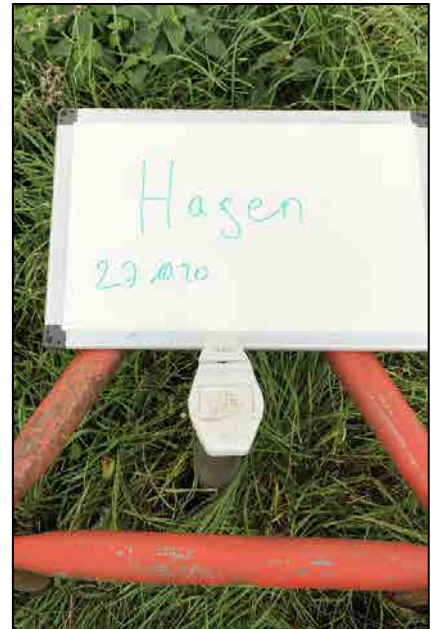
Entnahmestelle: **Hagen 348** Datum: 27.10.2020  
 Betreiber: – Ortsbez.: –  
 Projekttitle: Funktionsprüfungen 2020 Projektnr.: 54063  
 Rechtswert: 32527465  
 Hochwert: 5830383  
 ROK [m ü. NHN]: –  
 GOK [m ü. NHN]: –  
 Inbetriebnahme: –  
 Kontrolleur: R. Finke

Funktionskontrolle	
Epsilon-Wert	–
Abstich [m u. ROK]	12,22
Tiefe [m u. ROK]	15,19
<b>Ergebnis</b>	<b>Eignung gegeben (Kat. A)</b>

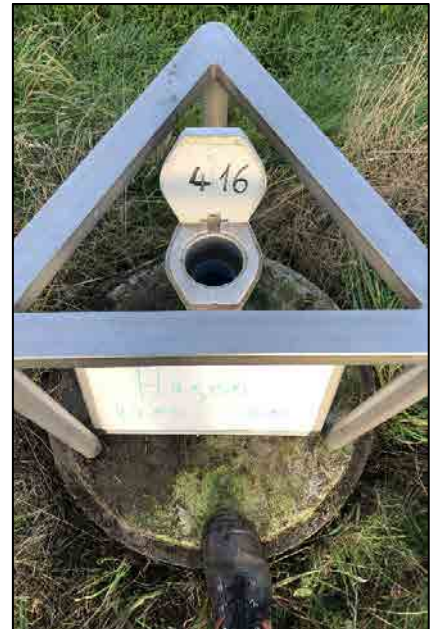
Entnahmestelle: **Hagen 416** Datum: 27.10.2020  
 Betreiber: – Ortsbez.: –  
 Projekttitle: Funktionsprüfungen 2020 Projektnr.: 54063  
 Rechtswert: 32529296  
 Hochwert: 5827098  
 ROK [m ü. NHN]: –  
 GOK [m ü. NHN]: –  
 Inbetriebnahme: –  
 Kontrolleur: R. Finke

Funktionskontrolle	
Epsilon-Wert	–
Abstich [m u. ROK]	4,25
Tiefe [m u. ROK]	18,07
<b>Ergebnis</b>	<b>Eignung gegeben (Kat. A)</b>

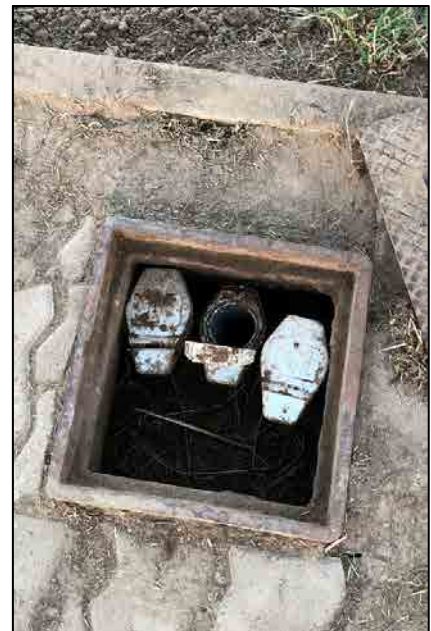
Entnahmestelle: **Halchter–Ohrum 04A** Datum: 21.09.2020  
 Betreiber: – Ortsbez.: –  
 Projekttitle: Funktionsprüfungen 2020 Projektnr.: 54063  
 Rechtswert: 32605748  
 Hochwert: 5777015  
 ROK [m ü. NHN]: –  
 GOK [m ü. NHN]: –  
 Inbetriebnahme: –  
 Kontrolleur: E. Capizzi und R. Finke

Funktionskontrolle	
Epsilon–Wert	–
Abstich [m u. ROK]	6,34
Tiefe [m u. ROK]	12,07
<b>Ergebnis</b>	<b>Eign. gegeben, Mängel (Kat. B1)</b>

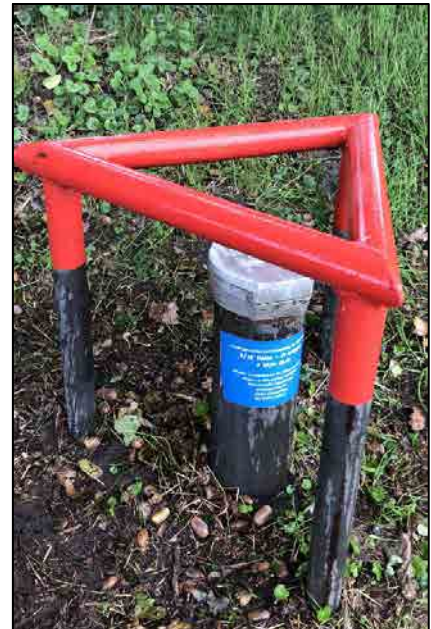
Entnahmestelle: **Halen** Datum: 15.10.2020  
 Betreiber: – Ortsbez.: –  
 Projekttitle: Funktionsprüfungen 2020 Projektnr.: 54063  
 Rechtswert: 32442544  
 Hochwert: 5857122  
 ROK [m ü. NHN]: –  
 GOK [m ü. NHN]: –  
 Inbetriebnahme: –  
 Kontrolleur: E. Capizzi und R. Finke

Funktionskontrolle	
Epsilon-Wert	–
Abstich [m u. ROK]	10,29
Tiefe [m u. ROK]	20,9
<b>Ergebnis</b>	<b>[–]</b>

Hinweise auf Undichtigkeiten im Bereich der Vollrohre. Fremdkörper auf der Messstellensohle.  
Abschließende Beurteilung nicht möglich.

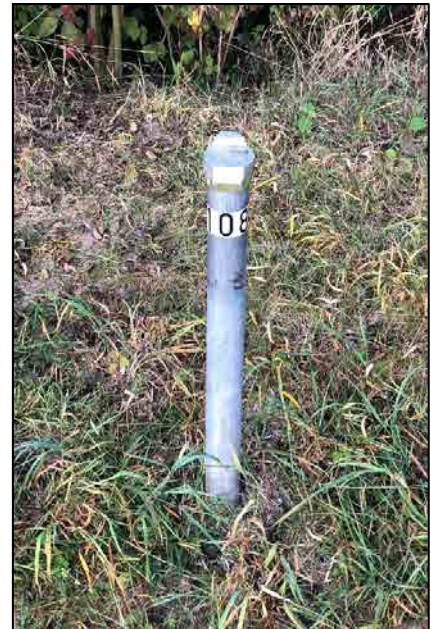
Funktionskontrolle	
Epsilon–Wert	–
Abstich [m u. ROK]	6,63
Tiefe [m u. ROK]	10,56
<b>Ergebnis</b>	<b>Eignung gegeben (Kat. A)</b>

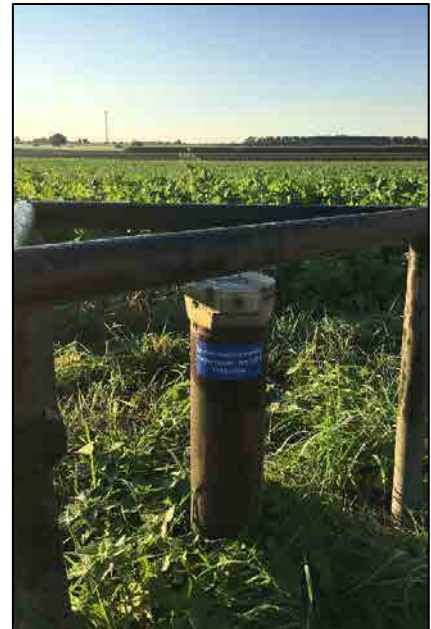
Entnahmestelle: **Hankensbüttel NA 135 fl** Datum: 29.09.2020  
 Betreiber: – Ortsbez.: –  
 Projekttitle: Funktionsprüfungen 2020 Projektnr.: 54063  
 Rechtswert: 32606463  
 Hochwert: 5844140  
 ROK [m ü. NHN]: –  
 GOK [m ü. NHN]: –  
 Inbetriebnahme: –  
 Kontrolleur: T. Kretschmar

Funktionskontrolle	
Epsilon-Wert	–
Abstich [m u. ROK]	16,38
Tiefe [m u. ROK]	26,55
<b>Ergebnis</b>	<b>Eignung gegeben (Kat. A)</b>

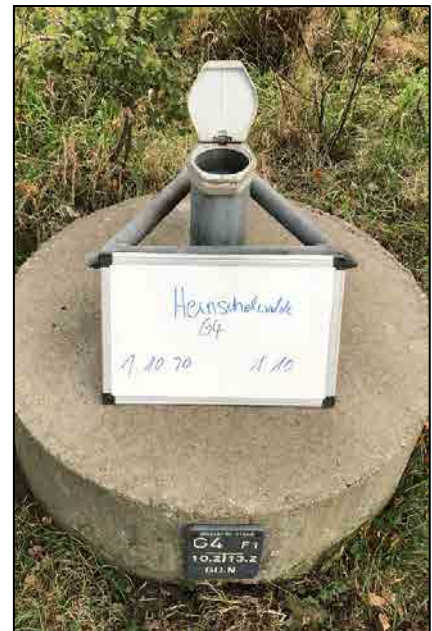
Entnahmestelle: **Heinschenwalde G 4 Oerel** Datum: 01.10.2020  
 Betreiber: – Ortsbez.: –  
 Projekttitle: Funktionsprüfungen 2020 Projektnr.: 54063  
 Rechtswert: 32501525  
 Hochwert: 5926300  
 ROK [m ü. NHN]: –  
 GOK [m ü. NHN]: –  
 Inbetriebnahme: –  
 Kontrolleur: E. Capizzi und R. Finke

Funktionskontrolle	
Epsilon-Wert	–
Abstich [m u. ROK]	9,31
Tiefe [m u. ROK]	13,34
<b>Ergebnis</b>	<b>Eignung gegeben (Kat. A)</b>

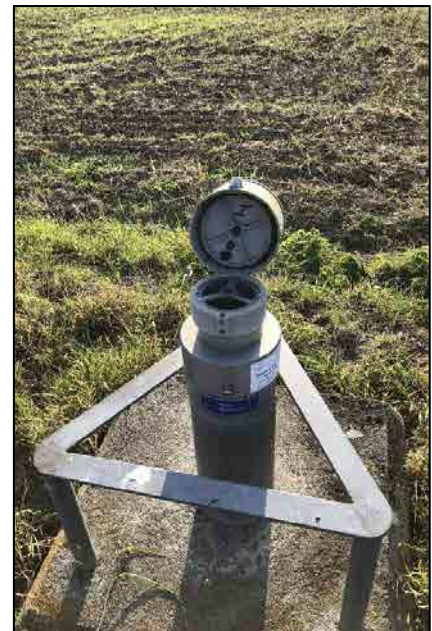
Entnahmestelle: **Heissum I** Datum: 22.09.2020  
 Betreiber: – Ortsbez.: –  
 Projekttitle: Funktionsprüfungen 2020 Projektnr.: 54063  
 Rechtswert: 32596659  
 Hochwert: 5760774  
 ROK [m ü. NHN]: –  
 GOK [m ü. NHN]: –  
 Inbetriebnahme: –  
 Kontrolleur: E. Capizzi und R. Finke

Funktionskontrolle	
Epsilon-Wert	–
Abstich [m u. ROK]	8,53
Tiefe [m u. ROK]	18,92
<b>Ergebnis</b>	<b>Eign. gegeben, Mängel (Kat. B1)</b>

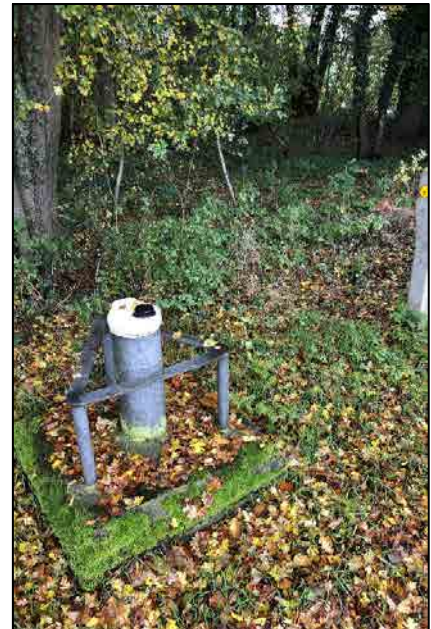
Entnahmestelle: **Helzendorf I** Datum: 30.10.2020  
 Betreiber: – Ortsbez.: –  
 Projekttitle: Funktionsprüfungen 2020 Projektnr.: 54063  
 Rechtswert: 32504235  
 Hochwert: 5846901  
 ROK [m ü. NHN]: –  
 GOK [m ü. NHN]: –  
 Inbetriebnahme: –  
 Kontrolleur: R. Finke

Funktionskontrolle	
Epsilon-Wert	–
Abstich [m u. ROK]	4,18
Tiefe [m u. ROK]	9,95
<b>Ergebnis</b>	<b>[–]</b>

Zu geringer Grundwassernachfluss für Pumpstest. Geringere Förderrate nicht möglich. Abbruch der Messung, da die Messstelle drohte trocken zu fallen. Wiederanstieg nach Abbruch erreicht Ruhewasserspiegel nicht. Abschließende Beurteilung nicht möglich.

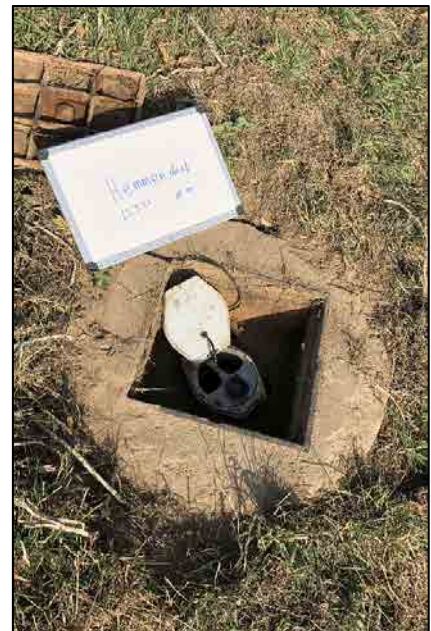
Entnahmestelle: **Hemmendorf** Datum: 23.09.2020  
 Betreiber: – Ortsbez.: –  
 Projekttitle: Funktionsprüfungen 2020 Projektnr.: 54063  
 Rechtswert: 32541745  
 Hochwert: 5771277  
 ROK [m ü. NHN]: –  
 GOK [m ü. NHN]: –  
 Inbetriebnahme: –  
 Kontrolleur: E. Capizzi und R. Finke

Funktionskontrolle	
Epsilon-Wert	–
Abstich [m u. ROK]	13,04
Tiefe [m u. ROK]	23,4
<b>Ergebnis</b>	<b>Eign. gegeben, Mängel (Kat. B1)</b>

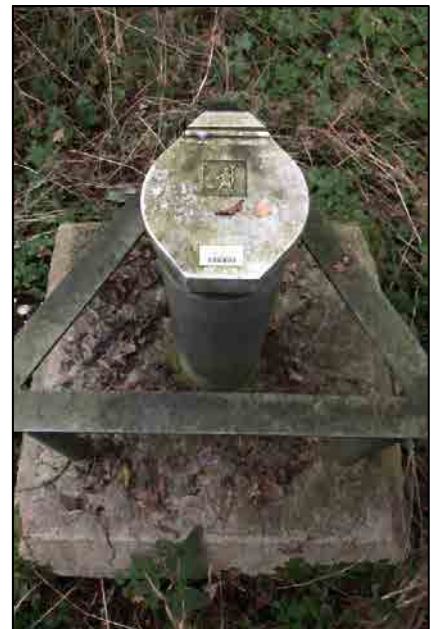
Entnahmestelle: **Heyerhoeften I** Datum: 29.09.2020  
 Betreiber: – Ortsbez.: –  
 Projekttitle: Funktionsprüfungen 2020 Projektnr.: 54063  
 Rechtswert: 32486962  
 Hochwert: 5923132  
 ROK [m ü. NHN]: –  
 GOK [m ü. NHN]: –  
 Inbetriebnahme: –  
 Kontrolleur: E. Capizzi und R. Finke

Funktionskontrolle	
Epsilon-Wert	–
Abstich [m u. ROK]	4
Tiefe [m u. ROK]	9,95
<b>Ergebnis</b>	<b>Eignung gegeben (Kat. A)</b>

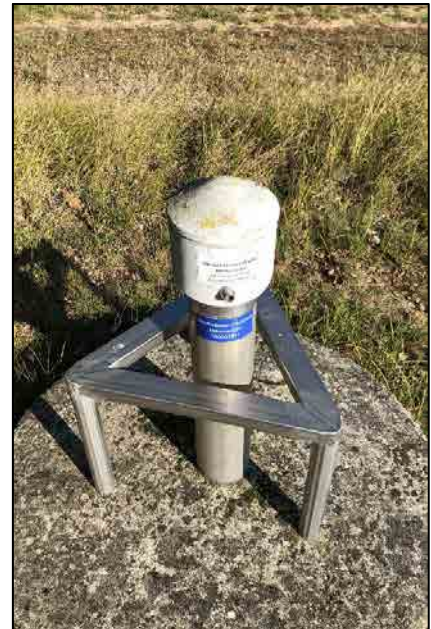
Entnahmestelle: **Hillerse–Süd** Datum: 21.09.2020  
 Betreiber: – Ortsbez.: –  
 Projekttitle: Funktionsprüfungen 2020 Projektnr.: 54063  
 Rechtswert: 32596122  
 Hochwert: 5807035  
 ROK [m ü. NHN]: –  
 GOK [m ü. NHN]: –  
 Inbetriebnahme: –  
 Kontrolleur: E. Capizzi und R. Finke

Funktionskontrolle	
Epsilon–Wert	–
Abstich [m u. ROK]	10,66
Tiefe [m u. ROK]	14,91
<b>Ergebnis</b>	<b>[–]</b>

Hinweise auf potentielle Undichtigkeiten im Bereich der Vollrohre. Abschließende Beurteilung nicht möglich.

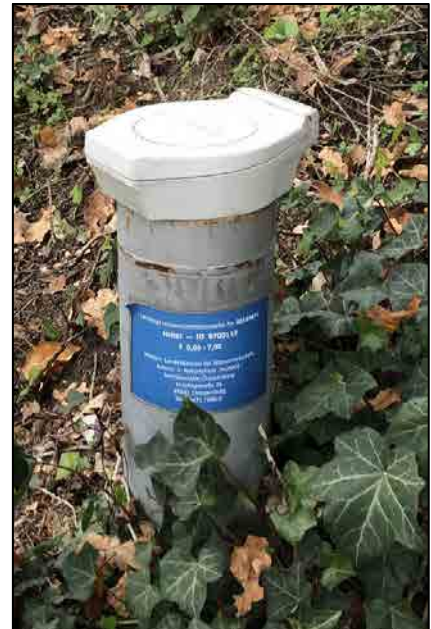
Entnahmestelle: **Hilfter** Datum: 11.11.2020  
 Betreiber: – Ortsbez.: –  
 Projekttitle: Funktionsprüfungen 2020 Projektnr.: 54063  
 Rechtswert: 32439656  
 Hochwert: 5776457  
 ROK [m ü. NHN]: –  
 GOK [m ü. NHN]: –  
 Inbetriebnahme: –  
 Kontrolleur: R. Finke

Funktionskontrolle	
Epsilon-Wert	–
Abstich [m u. ROK]	4,75
Tiefe [m u. ROK]	8,28
<b>Ergebnis</b>	<b>Eign. eingeschränkt (Kat. B2)</b>

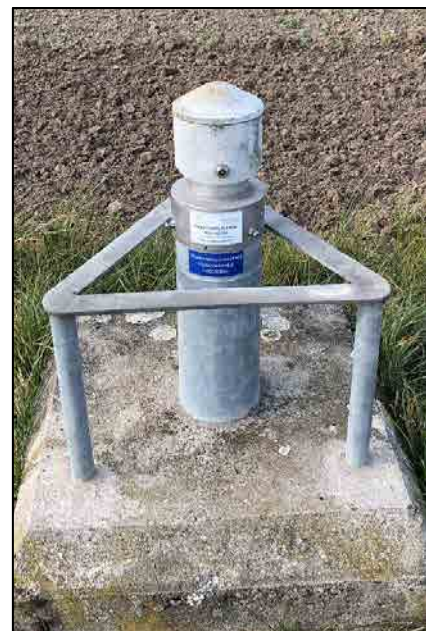
Entnahmestelle: **Hofschwicheldt** Datum: 16.09.2020  
 Betreiber: – Ortsbez.: –  
 Projekttitle: Funktionsprüfungen 2020 Projektnr.: 54063  
 Rechtswert: 32577881  
 Hochwert: 5793356  
 ROK [m ü. NHN]: –  
 GOK [m ü. NHN]: –  
 Inbetriebnahme: –  
 Kontrolleur: T. Kretzschmar und R. Finke

Funktionskontrolle	
Epsilon-Wert	–
Abstich [m u. ROK]	3,44
Tiefe [m u. ROK]	3,55
<b>Ergebnis</b>	<b>Eign. eingeschränkt (Kat. B2)</b>

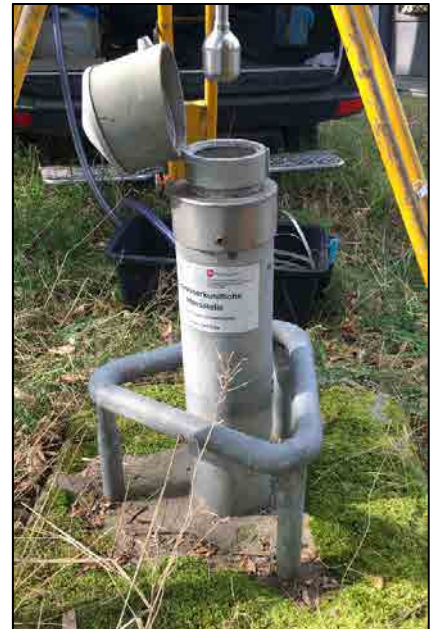
Entnahmestelle: **Immensen I** Datum: 16.09.2020  
 Betreiber: – Ortsbez.: –  
 Projekttitle: Funktionsprüfungen 2020 Projektnr.: 54063  
 Rechtswert: 32571696  
 Hochwert: 5804630  
 ROK [m ü. NHN]: –  
 GOK [m ü. NHN]: –  
 Inbetriebnahme: –  
 Kontrolleur: T. Kretzschmar und R. Finke

Funktionskontrolle	
Epsilon-Wert	–
Abstich [m u. ROK]	7,02
Tiefe [m u. ROK]	15,99
<b>Ergebnis</b>	<b>Eign. gegeben, Mängel (Kat. B1)</b>

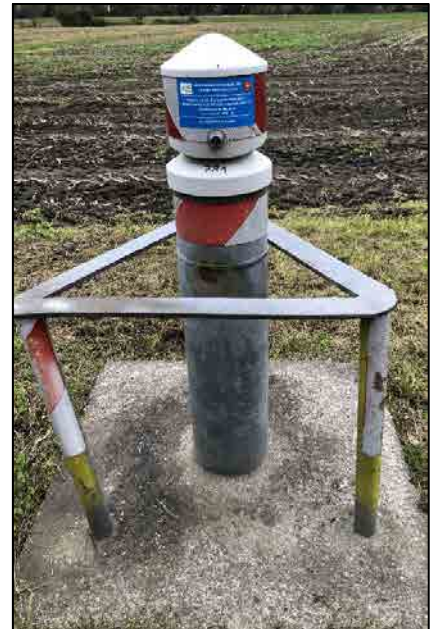
Entnahmestelle: **Isterberg** Datum: 21.10.2020  
 Betreiber: – Ortsbez.: –  
 Projekttitle: Funktionsprüfungen 2020 Projektnr.: 54063  
 Rechtswert: 32372804  
 Hochwert: 5802312  
 ROK [m ü. NHN]: –  
 GOK [m ü. NHN]: –  
 Inbetriebnahme: –  
 Kontrolleur: R. Finke

Funktionskontrolle	
Epsilon-Wert	–
Abstich [m u. ROK]	2,65
Tiefe [m u. ROK]	28,98
<b>Ergebnis</b>	<b>Eign. gegeben, Mängel (Kat. B1)</b>

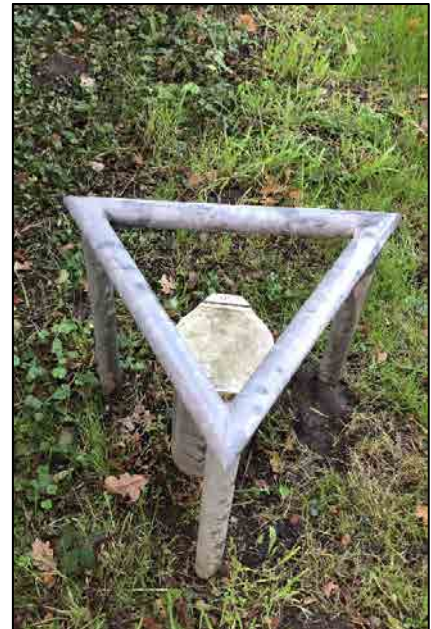
Entnahmestelle: **Jever OOWV 186** Datum: 12.10.2020  
 Betreiber: – Ortsbez.: –  
 Projekttitle: Funktionsprüfungen 2020 Projektnr.: 54063  
 Rechtswert: 32424145  
 Hochwert: 5931510  
 ROK [m ü. NHN]: –  
 GOK [m ü. NHN]: –  
 Inbetriebnahme: –  
 Kontrolleur: E. Capizzi und R. Finke

Funktionskontrolle	
Epsilon-Wert	–
Abstich [m u. ROK]	3,56
Tiefe [m u. ROK]	6,57
<b>Ergebnis</b>	<b>Eign. gegeben, Mängel (Kat. B1)</b>

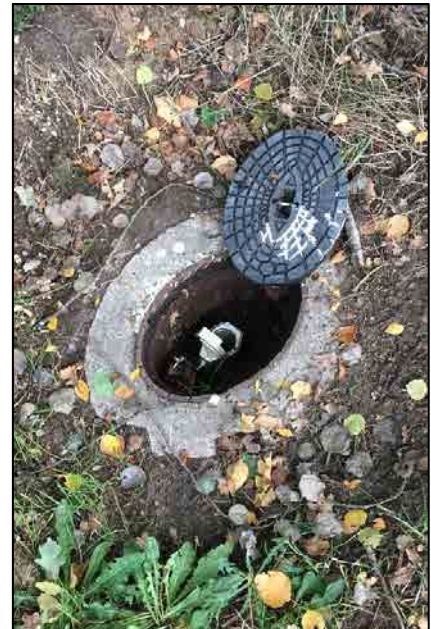
Entnahmestelle: **Kallmoor UE 34** Datum: 14.10.2020  
 Betreiber: – Ortsbez.: –  
 Projekttitel: Funktionsprüfungen 2020 Projektnr.: 54063  
 Rechtswert: 32539420  
 Hochwert: 5907790  
 ROK [m ü. NHN]: –  
 GOK [m ü. NHN]: –  
 Inbetriebnahme: –  
 Kontrolleur: T. Kretzschmar

Funktionskontrolle	
Epsilon-Wert	–
Abstich [m u. ROK]	2,56
Tiefe [m u. ROK]	25,85
<b>Ergebnis</b>	<b>Eign. eingeschränkt (Kat. B2)</b>

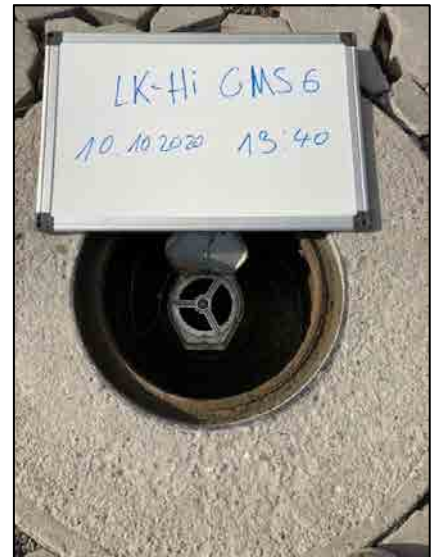
Entnahmestelle: **LK–HI 2540204403 GMS 6** Datum: 10.10.2020  
 Betreiber: – Ortsbez.: –  
 Projekttitle: Funktionsprüfungen 2020 Projektnr.: 54063  
 Rechtswert: 32558892  
 Hochwert: 5779253  
 ROK [m ü. NHN]: –  
 GOK [m ü. NHN]: –  
 Inbetriebnahme: –  
 Kontrolleur: E. Capizzi

Funktionskontrolle	
Epsilon–Wert	–
Abstich [m u. ROK]	5,52
Tiefe [m u. ROK]	7,18
<b>Ergebnis</b>	<b>Eign. eingeschränkt (Kat. B3)</b>

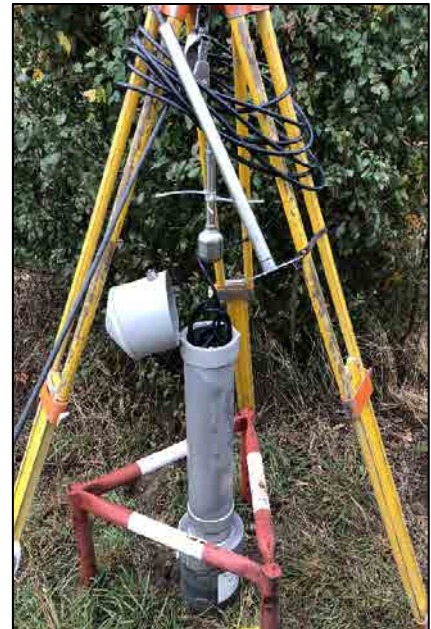
Entnahmestelle: **LK–HI 2540264420 B 11** Datum: 24.09.2020  
 Betreiber: – Ortsbez.: –  
 Projekttitle: Funktionsprüfungen 2020 Projektnr.: 54063  
 Rechtswert: 32557367  
 Hochwert: 5782785  
 ROK [m ü. NHN]: –  
 GOK [m ü. NHN]: –  
 Inbetriebnahme: –  
 Kontrolleur: E. Capizzi und R. Finke

Funktionskontrolle	
Epsilon–Wert	–
Abstich [m u. ROK]	10,23
Tiefe [m u. ROK]	11,71
<b>Ergebnis</b>	<b>Eign. gegeben, Mängel (Kat. B1)</b>

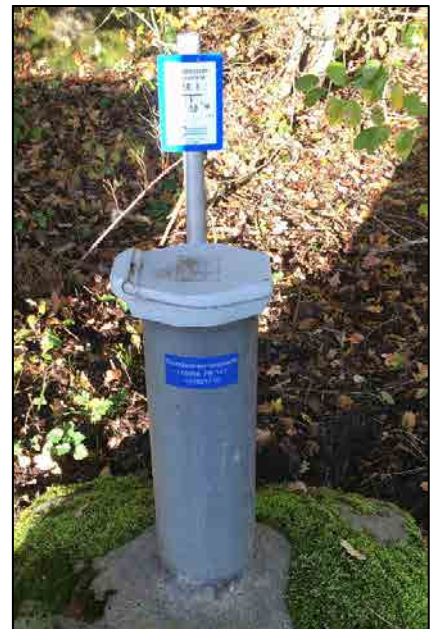
Entnahmestelle: **Lüsche PB 10 f** Datum: 27.10.2020  
 Betreiber: – Ortsbez.: –  
 Projekttitel: Funktionsprüfungen 2020 Projektnr.: 54063  
 Rechtswert: 32597508  
 Hochwert: 5843235  
 ROK [m ü. NHN]: –  
 GOK [m ü. NHN]: –  
 Inbetriebnahme: –  
 Kontrolleur: T. Kretschmar

Funktionskontrolle	
Epsilon-Wert	–
Abstich [m u. ROK]	11,43
Tiefe [m u. ROK]	30,92
<b>Ergebnis</b>	<b>Eignung gegeben (Kat. A)</b>

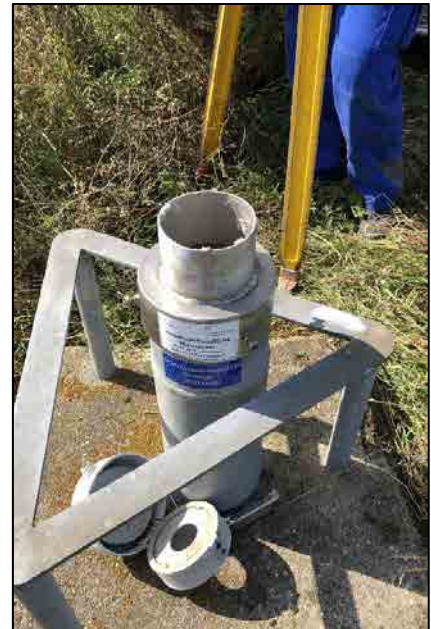
Entnahmestelle: **Mariental I** Datum: 17.09.2020  
 Betreiber: – Ortsbez.: –  
 Projekttitle: Funktionsprüfungen 2020 Projektnr.: 54063  
 Rechtswert: 32635177  
 Hochwert: 5793705  
 ROK [m ü. NHN]: –  
 GOK [m ü. NHN]: –  
 Inbetriebnahme: –  
 Kontrolleur: E. Capizzi und R. Finke

Funktionskontrolle	
Epsilon-Wert	–
Abstich [m u. ROK]	3,51
Tiefe [m u. ROK]	6,26
<b>Ergebnis</b>	<b>Eignung gegeben (Kat. A)</b>

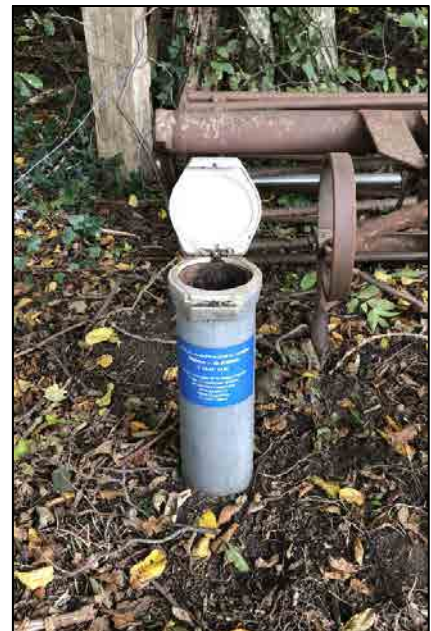
Entnahmestelle: **Matrum alt** Datum: 14.10.2020  
 Betreiber: – Ortsbez.: –  
 Projekttitle: Funktionsprüfungen 2020 Projektnr.: 54063  
 Rechtswert: 32427149  
 Hochwert: 5852325  
 ROK [m ü. NHN]: –  
 GOK [m ü. NHN]: –  
 Inbetriebnahme: –  
 Kontrolleur: E. Capizzi und R. Finke

Funktionskontrolle	
Epsilon-Wert	–
Abstich [m u. ROK]	6,48
Tiefe [m u. ROK]	14,33
<b>Ergebnis</b>	<b>Eignung gegeben (Kat. A)</b>

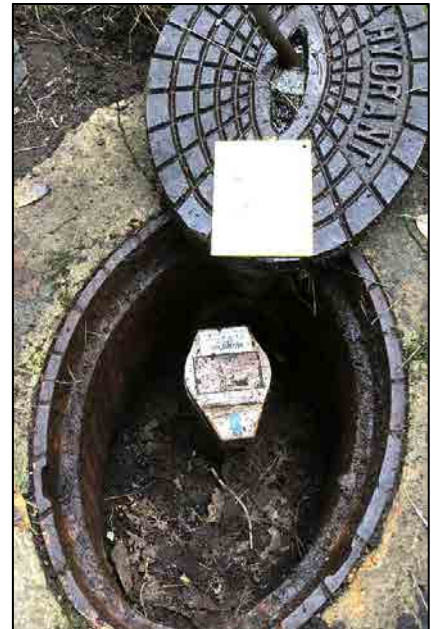
Entnahmestelle: **Meinstedt UE 49 FI** Datum: 30.09.2020  
 Betreiber: – Ortsbez.: –  
 Projekttitle: Funktionsprüfungen 2020 Projektnr.: 54063  
 Rechtswert: 32521775  
 Hochwert: 5910710  
 ROK [m ü. NHN]: –  
 GOK [m ü. NHN]: –  
 Inbetriebnahme: –  
 Kontrolleur: E. Capizzi und R. Finke

Funktionskontrolle	
Epsilon-Wert	–
Abstich [m u. ROK]	2,42
Tiefe [m u. ROK]	19,84
<b>Ergebnis</b>	<b>Eignung gegeben (Kat. A)</b>

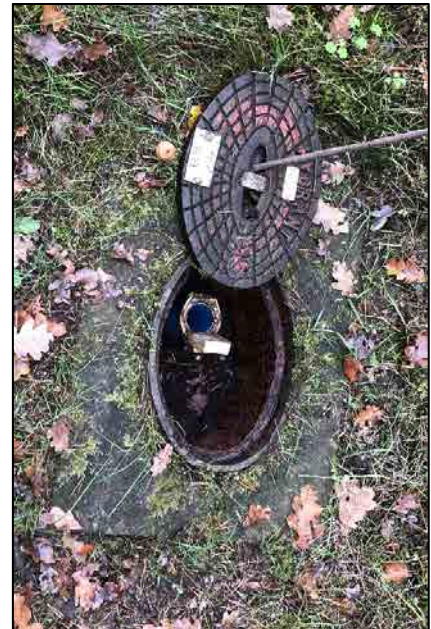
Entnahmestelle: **MG 1 438** Datum: 19.10.2020  
 Betreiber: – Ortsbez.: –  
 Projekttitle: Funktionsprüfungen 2020 Projektnr.: 54063  
 Rechtswert: 32395217  
 Hochwert: 5820182  
 ROK [m ü. NHN]: –  
 GOK [m ü. NHN]: –  
 Inbetriebnahme: –  
 Kontrolleur: R. Finke

Funktionskontrolle	
Epsilon-Wert	–
Abstich [m u. ROK]	2,81
Tiefe [m u. ROK]	9,11
<b>Ergebnis</b>	<b>Eignung gegeben (Kat. A)</b>

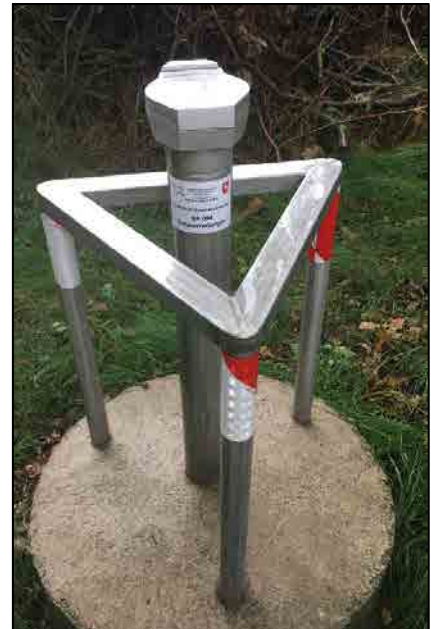
Entnahmestelle: **NA 094 Hohenaverbergen** Datum: 08.10.2020  
 Betreiber: – Ortsbez.: –  
 Projekttitle: Funktionsprüfungen 2020 Projektnr.: 54063  
 Rechtswert: 32521477  
 Hochwert: 5858674  
 ROK [m ü. NHN]: –  
 GOK [m ü. NHN]: –  
 Inbetriebnahme: –  
 Kontrolleur: T. Kretschmar

Funktionskontrolle	
Epsilon-Wert	–
Abstich [m u. ROK]	19,4
Tiefe [m u. ROK]	24,48
<b>Ergebnis</b>	<b>Eignung gegeben (Kat. A)</b>

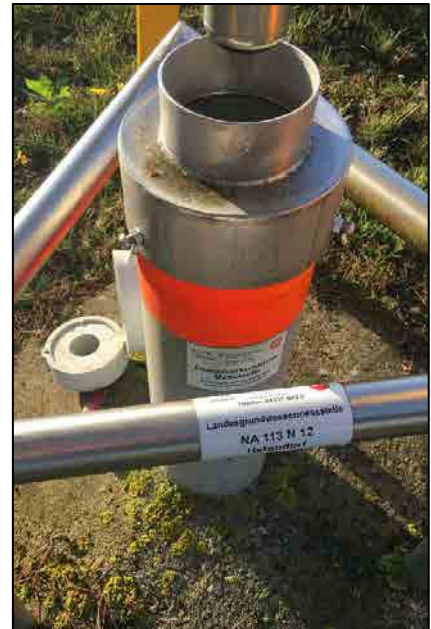
Entnahmestelle: **NA 113 N 12 Hetendorf** Datum: 28.10.2020  
 Betreiber: – Ortsbez.: –  
 Projekttitle: Funktionsprüfungen 2020 Projektnr.: 54063  
 Rechtswert: 32568118  
 Hochwert: 5858449  
 ROK [m ü. NHN]: –  
 GOK [m ü. NHN]: –  
 Inbetriebnahme: –  
 Kontrolleur: R. Finke

Funktionskontrolle	
Epsilon-Wert	–
Abstich [m u. ROK]	3,75
Tiefe [m u. ROK]	7,2
<b>Ergebnis</b>	<b>Eignung gegeben (Kat. A)</b>

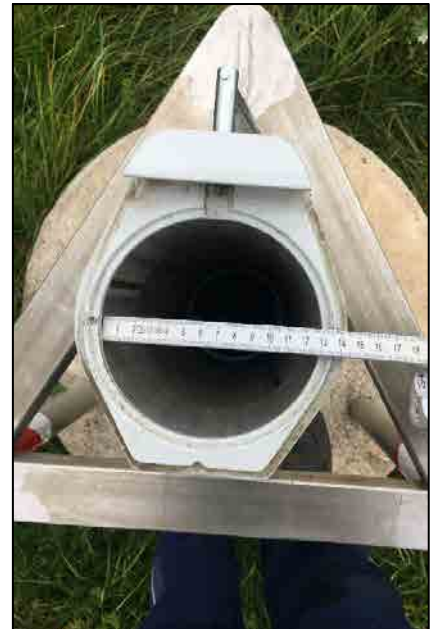
Entnahmestelle: **NA 154 Beckedorf** Datum: 06.10.2020  
 Betreiber: – Ortsbez.: –  
 Projekttitel: Funktionsprüfungen 2020 Projektnr.: 54063  
 Rechtswert: 32570487  
 Hochwert: 5853910  
 ROK [m ü. NHN]: –  
 GOK [m ü. NHN]: –  
 Inbetriebnahme: –  
 Kontrolleur: T. Kretschmar

Funktionskontrolle	
Epsilon-Wert	–
Abstich [m u. ROK]	11,19
Tiefe [m u. ROK]	17,64
<b>Ergebnis</b>	<b>Eign. eingeschränkt (Kat. B2)</b>

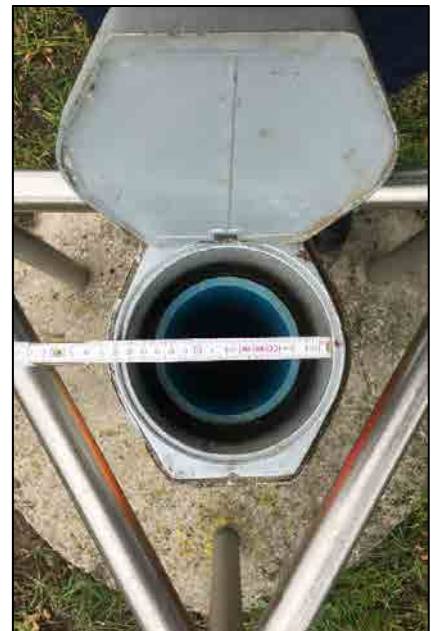
Entnahmestelle: **NA 163 Gross Eilstorf** Datum: 23.10.2020  
 Betreiber: – Ortsbez.: –  
 Projekttitle: Funktionsprüfungen 2020 Projektnr.: 54063  
 Rechtswert: 32529713  
 Hochwert: 5852966  
 ROK [m ü. NHN]: –  
 GOK [m ü. NHN]: –  
 Inbetriebnahme: –  
 Kontrolleur: T. Kretzschmar

Funktionskontrolle	
Epsilon-Wert	–
Abstich [m u. ROK]	27,22
Tiefe [m u. ROK]	35,16
<b>Ergebnis</b>	<b>Eignung gegeben (Kat. A)</b>

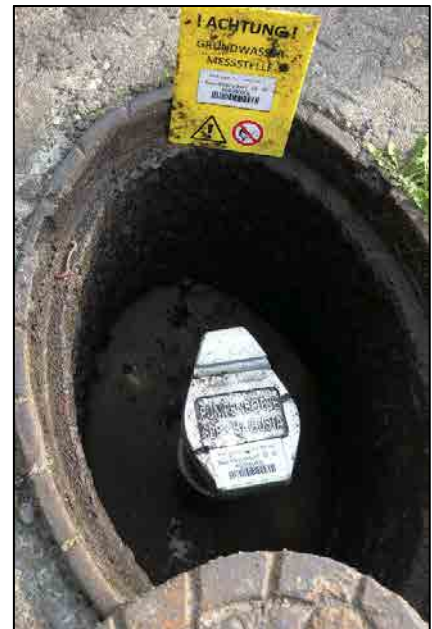
Entnahmestelle: **Neu–Ebersdorf UE 60** Datum: 01.10.2020  
 Betreiber: – Ortsbez.: –  
 Projekttitle: Funktionsprüfungen 2020 Projektnr.: 54063  
 Rechtswert: 32498383  
 Hochwert: 5932053  
 ROK [m ü. NHN]: –  
 GOK [m ü. NHN]: –  
 Inbetriebnahme: –  
 Kontrolleur: E. Capizzi und R. Finke

Funktionskontrolle	
Epsilon–Wert	–
Abstich [m u. ROK]	3,46
Tiefe [m u. ROK]	9,37
<b>Ergebnis</b>	<b>Eignung gegeben (Kat. A)</b>

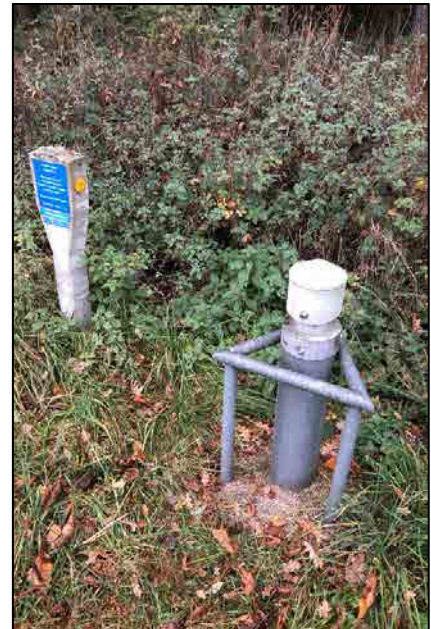
Entnahmestelle: **Nebruchhausen I** Datum: 28.10.2020  
 Betreiber: – Ortsbez.: –  
 Projekttitle: Funktionsprüfungen 2020 Projektnr.: 54063  
 Rechtswert: 32486785  
 Hochwert: 5854638  
 ROK [m ü. NHN]: –  
 GOK [m ü. NHN]: –  
 Inbetriebnahme: –  
 Kontrolleur: R. Finke

Funktionskontrolle	
Epsilon-Wert	–
Abstich [m u. ROK]	5,82
Tiefe [m u. ROK]	10,96
<b>Ergebnis</b>	<b>Eignung gegeben (Kat. A)</b>

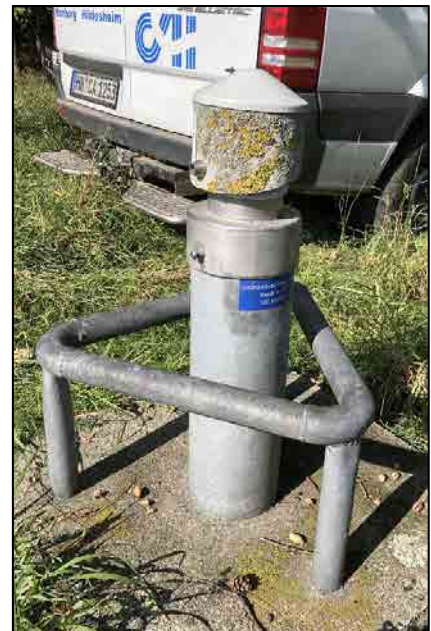
Entnahmestelle: **Neubrueck I** Datum: 21.09.2020  
 Betreiber: – Ortsbez.: –  
 Projekttitle: Funktionsprüfungen 2020 Projektnr.: 54063  
 Rechtswert: 32595393  
 Hochwert: 5802031  
 ROK [m ü. NHN]: –  
 GOK [m ü. NHN]: –  
 Inbetriebnahme: –  
 Kontrolleur: E. Capizzi und R. Finke

Funktionskontrolle	
Epsilon-Wert	–
Abstich [m u. ROK]	3,64
Tiefe [m u. ROK]	20,96
<b>Ergebnis</b>	<b>Eignung gegeben (Kat. A)</b>

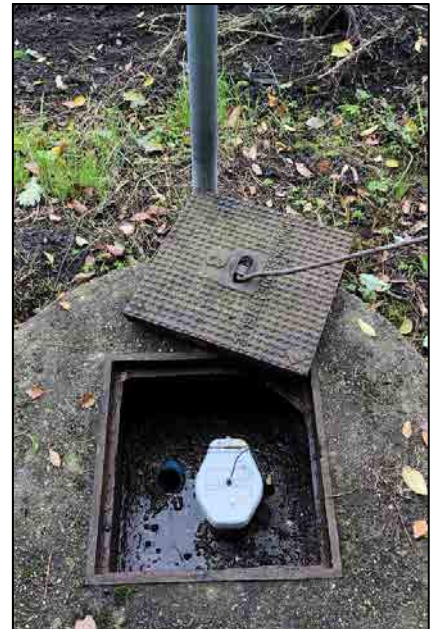
Entnahmestelle: **Neuenlande EL I** Datum: 19.10.2020  
 Betreiber: – Ortsbez.: –  
 Projekttitle: Funktionsprüfungen 2020 Projektnr.: 54063  
 Rechtswert: 32403969  
 Hochwert: 5835312  
 ROK [m ü. NHN]: –  
 GOK [m ü. NHN]: –  
 Inbetriebnahme: –  
 Kontrolleur: R. Finke

Funktionskontrolle	
Epsilon-Wert	–
Abstich [m u. ROK]	10,54
Tiefe [m u. ROK]	31,22
<b>Ergebnis</b>	<b>Eignung gegeben (Kat. A)</b>

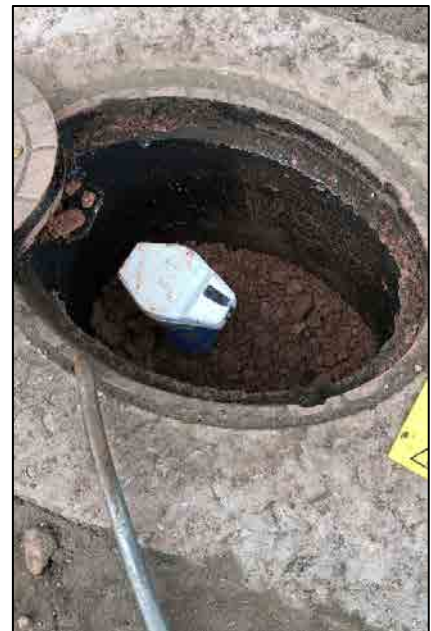
Funktionskontrolle	
Epsilon-Wert	–
Abstich [m u. ROK]	3,93
Tiefe [m u. ROK]	15,74
<b>Ergebnis</b>	<b>Eignung gegeben (Kat. A)</b>

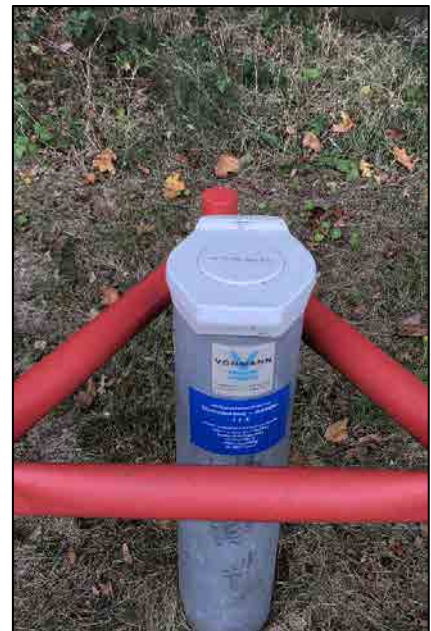
Entnahmestelle: **Nikolausdorf neu** Datum: 15.10.2020  
 Betreiber: – Ortsbez.: –  
 Projekttitle: Funktionsprüfungen 2020 Projektnr.: 54063  
 Rechtswert: 32436760  
 Hochwert: 5870886  
 ROK [m ü. NHN]: –  
 GOK [m ü. NHN]: –  
 Inbetriebnahme: –  
 Kontrolleur: E. Capizzi und R. Finke

Funktionskontrolle	
Epsilon-Wert	–
Abstich [m u. ROK]	3,17
Tiefe [m u. ROK]	9,93
<b>Ergebnis</b>	<b>Eignung gegeben (Kat. A)</b>

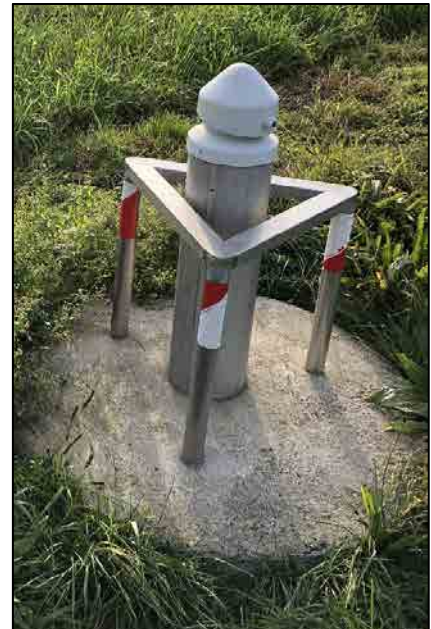
Entnahmestelle: **Nordel I** Datum: 09.11.2020  
 Betreiber: – Ortsbez.: –  
 Projekttitel: Funktionsprüfungen 2020 Projektnr.: 54063  
 Rechtswert: 32480780  
 Hochwert: 5811317  
 ROK [m ü. NHN]: –  
 GOK [m ü. NHN]: –  
 Inbetriebnahme: –  
 Kontrolleur: E. Capizzi und R. Finke

Funktionskontrolle	
Epsilon-Wert	–
Abstich [m u. ROK]	6,72
Tiefe [m u. ROK]	10,95
<b>Ergebnis</b>	<b>Eignung gegeben (Kat. A)</b>

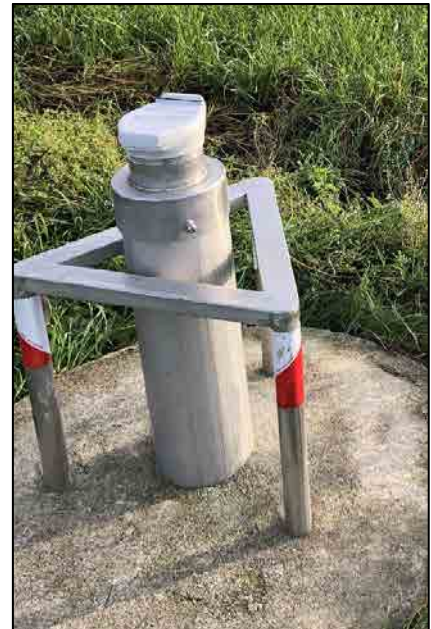
Entnahmestelle: **Nordel II** Datum: 09.11.2020  
 Betreiber: – Ortsbez.: –  
 Projekttitle: Funktionsprüfungen 2020 Projektnr.: 54063  
 Rechtswert: 32480782  
 Hochwert: 5811317  
 ROK [m ü. NHN]: –  
 GOK [m ü. NHN]: –  
 Inbetriebnahme: –  
 Kontrolleur: E. Capizzi und R. Finke

Funktionskontrolle	
Epsilon-Wert	–
Abstich [m u. ROK]	6,7
Tiefe [m u. ROK]	20,95
<b>Ergebnis</b>	<b>Eign. eingeschränkt (Kat. B2)</b>

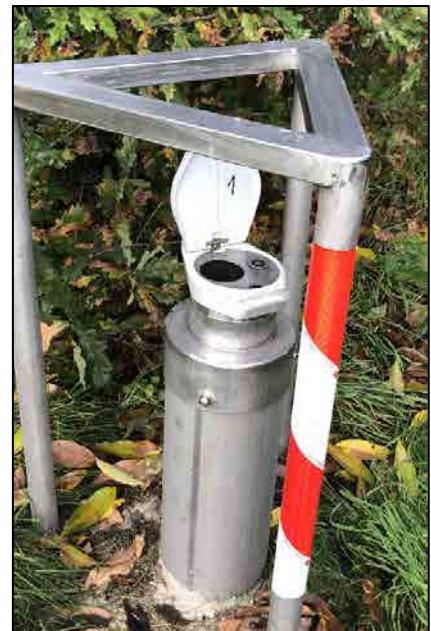
Entnahmestelle: **Nordsulingen I** Datum: 09.11.2020  
 Betreiber: – Ortsbez.: –  
 Projekttitle: Funktionsprüfungen 2020 Projektnr.: 54063  
 Rechtswert: 32486903  
 Hochwert: 5838044  
 ROK [m ü. NHN]: –  
 GOK [m ü. NHN]: –  
 Inbetriebnahme: –  
 Kontrolleur: E. Capizzi und R. Finke

Funktionskontrolle	
Epsilon-Wert	–
Abstich [m u. ROK]	12,04
Tiefe [m u. ROK]	22,82
<b>Ergebnis</b>	<b>Eignung gegeben (Kat. A)</b>

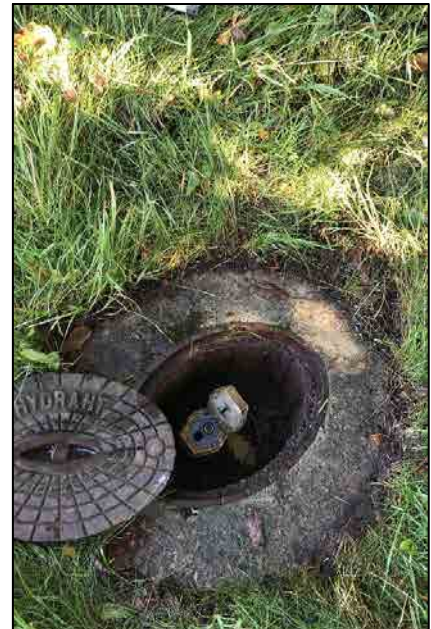
Entnahmestelle: **Northum UE 81 FI** Datum: 29.09.2020  
 Betreiber: – Ortsbez.: –  
 Projekttitle: Funktionsprüfungen 2020 Projektnr.: 54063  
 Rechtswert: 32475856  
 Hochwert: 5954779  
 ROK [m ü. NHN]: –  
 GOK [m ü. NHN]: –  
 Inbetriebnahme: –  
 Kontrolleur: E. Capizzi und R. Finke

Funktionskontrolle	
Epsilon-Wert	–
Abstich [m u. ROK]	15
Tiefe [m u. ROK]	23,8
<b>Ergebnis</b>	<b>Eignung gegeben (Kat. A)</b>

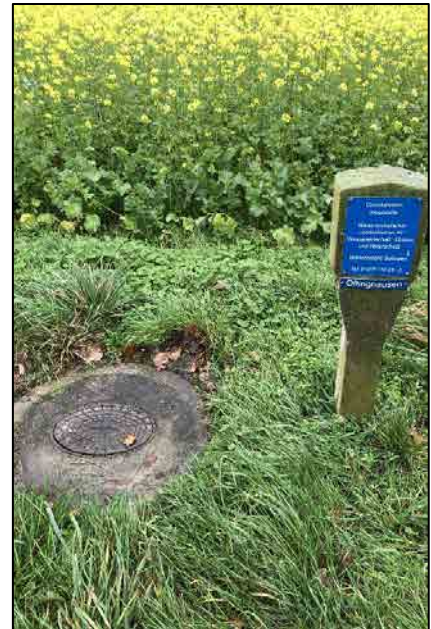
Entnahmestelle: **Oefftinghausen** Datum: 30.10.2020  
 Betreiber: – Ortsbez.: –  
 Projekttitel: Funktionsprüfungen 2020 Projektnr.: 54063  
 Rechtswert: 32479402  
 Hochwert: 5842634  
 ROK [m ü. NHN]: –  
 GOK [m ü. NHN]: –  
 Inbetriebnahme: –  
 Kontrolleur: R. Finke

Funktionskontrolle	
Epsilon-Wert	–
Abstich [m u. ROK]	5,46
Tiefe [m u. ROK]	26,13
<b>Ergebnis</b>	<b>Eign. eingeschränkt (Kat. B2)</b>

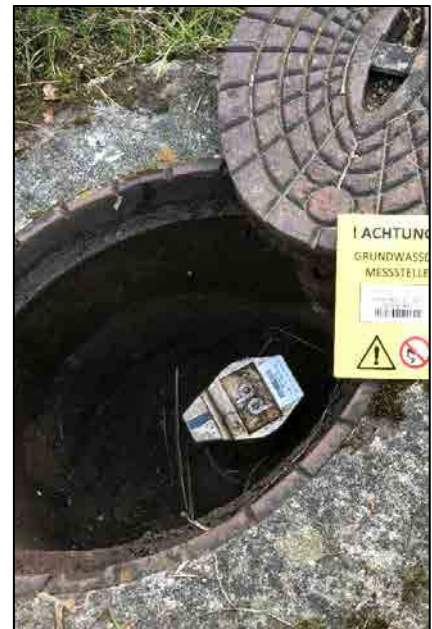
Entnahmestelle: **Oereleer–Moor UE 148 FI** Datum: 02.10.2020  
 Betreiber: – Ortsbez.: –  
 Projekttitle: Funktionsprüfungen 2020 Projektnr.: 54063  
 Rechtswert: 32504767  
 Hochwert: 5923864  
 ROK [m ü. NHN]: –  
 GOK [m ü. NHN]: –  
 Inbetriebnahme: –  
 Kontrolleur: E. Capizzi und R. Finke

Funktionskontrolle	
Epsilon–Wert	–
Abstich [m u. ROK]	5,33
Tiefe [m u. ROK]	14,77
<b>Ergebnis</b>	<b>Eignung gegeben (Kat. A)</b>

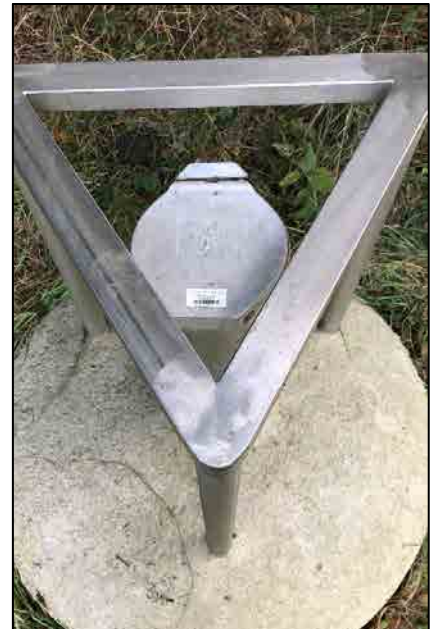
Entnahmestelle: **Oersdorf I** Datum: 30.09.2020  
 Betreiber: – Ortsbez.: –  
 Projekttitle: Funktionsprüfungen 2020 Projektnr.: 54063  
 Rechtswert: 32526119  
 Hochwert: 5917306  
 ROK [m ü. NHN]: –  
 GOK [m ü. NHN]: –  
 Inbetriebnahme: –  
 Kontrolleur: E. Capizzi und R. Finke

Funktionskontrolle	
Epsilon-Wert	–
Abstich [m u. ROK]	3,81
Tiefe [m u. ROK]	12,12
<b>Ergebnis</b>	<b>Eignung gegeben (Kat. A)</b>

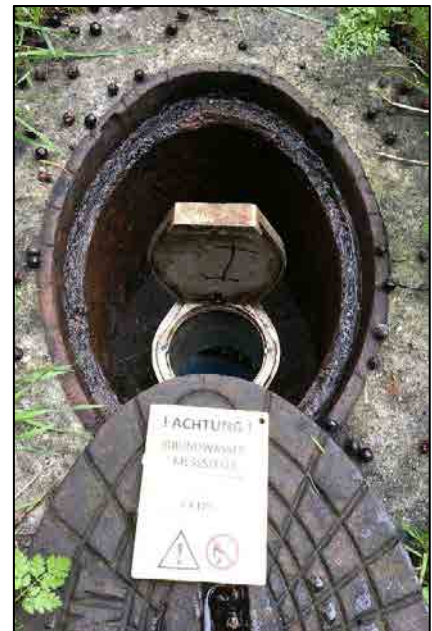
Entnahmestelle: **Oxstedt HL 12 FI** Datum: 29.09.2020  
 Betreiber: – Ortsbez.: –  
 Projekttitle: Funktionsprüfungen 2020 Projektnr.: 54063  
 Rechtswert: 32474506  
 Hochwert: 5961654  
 ROK [m ü. NHN]: –  
 GOK [m ü. NHN]: –  
 Inbetriebnahme: –  
 Kontrolleur: E. Capizzi und R. Finke

Funktionskontrolle	
Epsilon-Wert	–
Abstich [m u. ROK]	7,55
Tiefe [m u. ROK]	20,6
<b>Ergebnis</b>	<b>Eign. eingeschränkt (Kat. B2)</b>

Hinweise auf Undichtigkeiten im Übergang vom Schutz– zum Vollrohr.  
Fremdkörper auf der Messstellensohle.

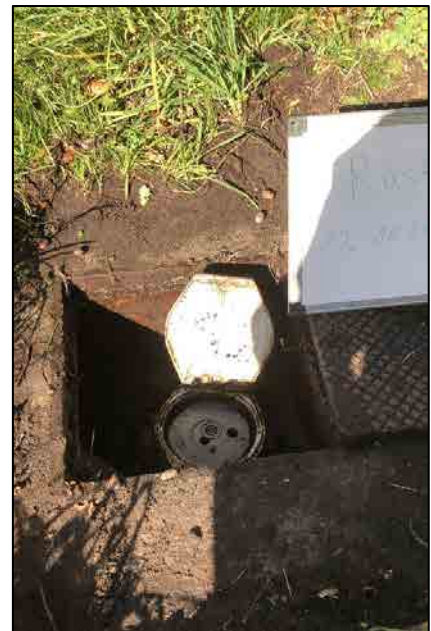
Entnahmestelle: **Rastederberg I** Datum: 12.10.2020  
 Betreiber: – Ortsbez.: –  
 Projekttitel: Funktionsprüfungen 2020 Projektnr.: 54063  
 Rechtswert: 32445097  
 Hochwert: 5907557  
 ROK [m ü. NHN]: –  
 GOK [m ü. NHN]: –  
 Inbetriebnahme: –  
 Kontrolleur: E. Capizzi und R. Finke

Funktionskontrolle	
Epsilon-Wert	–
Abstich [m u. ROK]	2,62
Tiefe [m u. ROK]	7,05
<b>Ergebnis</b>	<b>Eign. eingeschränkt (Kat. B3)</b>

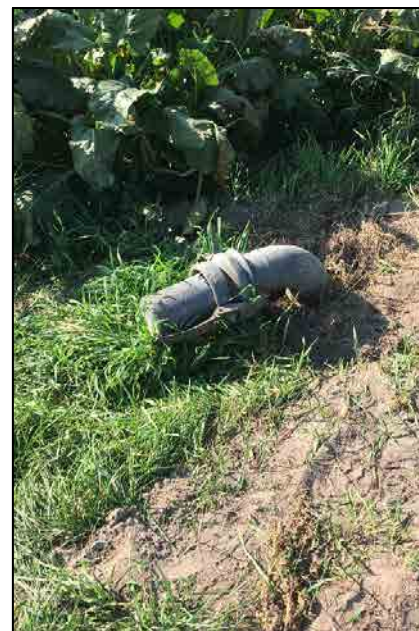
Entnahmestelle: **Rühen V 30** Datum: 17.10.2020  
 Betreiber: – Ortsbez.: –  
 Projekttitle: Funktionsprüfungen 2020 Projektnr.: 54063  
 Rechtswert: 32627984  
 Hochwert: 5827837  
 ROK [m ü. NHN]: –  
 GOK [m ü. NHN]: –  
 Inbetriebnahme: –  
 Kontrolleur: T. Kretschmar

Funktionskontrolle	
Epsilon-Wert	–
Abstich [m u. ROK]	5,46
Tiefe [m u. ROK]	17,09
<b>Ergebnis</b>	<b>(derzeit) ungeeignet (Kat. C)</b>

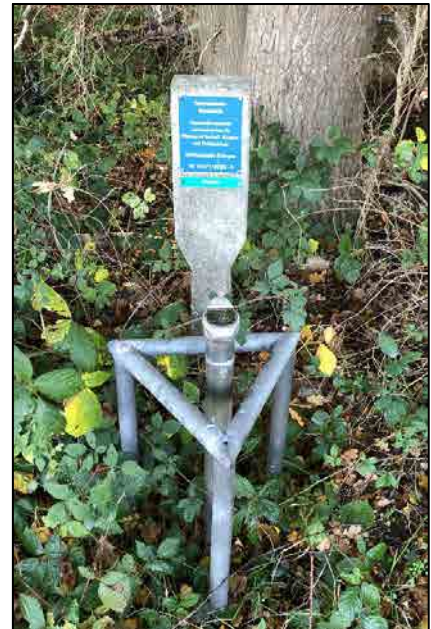
Entnahmestelle: **Rüssen** Datum: 29.10.2020  
 Betreiber: – Ortsbez.: –  
 Projekttitle: Funktionsprüfungen 2020 Projektnr.: 54063  
 Rechtswert: 32466670  
 Hochwert: 5847709  
 ROK [m ü. NHN]: –  
 GOK [m ü. NHN]: –  
 Inbetriebnahme: –  
 Kontrolleur: R. Finke

Funktionskontrolle	
Epsilon-Wert	–
Abstich [m u. ROK]	2,86
Tiefe [m u. ROK]	13,06
<b>Ergebnis</b>	<b>Eign. eingeschränkt (Kat. B3)</b>

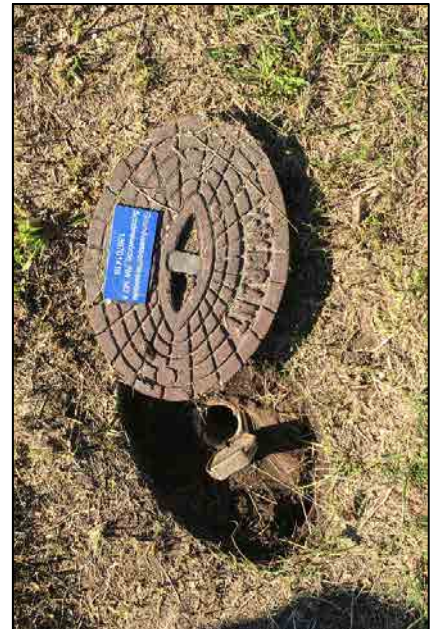
Entnahmestelle: **Schönewörde NA 142 fl** Datum: 29.09.2020  
 Betreiber: – Ortsbez.: –  
 Projekttitle: Funktionsprüfungen 2020 Projektnr.: 54063  
 Rechtswert: 32607268  
 Hochwert: 5837582  
 ROK [m ü. NHN]: –  
 GOK [m ü. NHN]: –  
 Inbetriebnahme: –  
 Kontrolleur: T. Kretschmar

Funktionskontrolle	
Epsilon-Wert	–
Abstich [m u. ROK]	3,45
Tiefe [m u. ROK]	18,02
<b>Ergebnis</b>	<b>Eign. eingeschränkt (Kat. B3)</b>

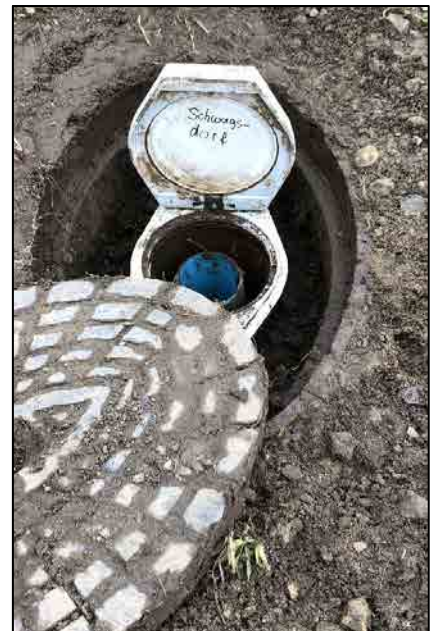
Entnahmestelle: **Schwagstorf** Datum: 11.11.2020  
 Betreiber: – Ortsbez.: –  
 Projekttitle: Funktionsprüfungen 2020 Projektnr.: 54063  
 Rechtswert: 32445287  
 Hochwert: 5801827  
 ROK [m ü. NHN]: –  
 GOK [m ü. NHN]: –  
 Inbetriebnahme: –  
 Kontrolleur: E. Capizzi und R. Finke

Funktionskontrolle	
Epsilon-Wert	–
Abstich [m u. ROK]	5,63
Tiefe [m u. ROK]	14,81
<b>Ergebnis</b>	<b>Eign. eingeschränkt (Kat. B3)</b>

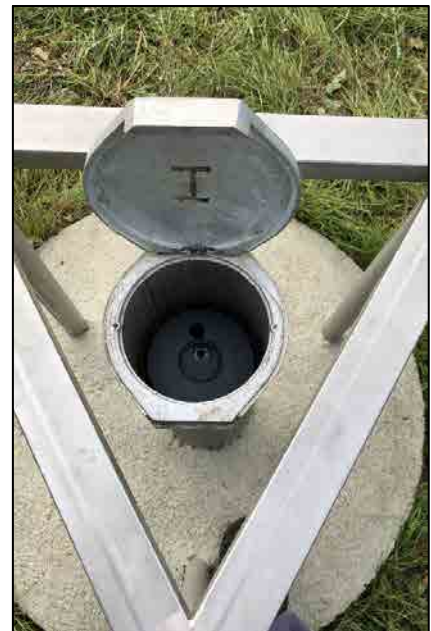
Entnahmestelle: **Schwinge I** Datum: 30.09.2020  
 Betreiber: – Ortsbez.: –  
 Projekttitle: Funktionsprüfungen 2020 Projektnr.: 54063  
 Rechtswert: 32524782  
 Hochwert: 5933700  
 ROK [m ü. NHN]: –  
 GOK [m ü. NHN]: –  
 Inbetriebnahme: –  
 Kontrolleur: E. Capizzi und R. Finke

Funktionskontrolle	
Epsilon-Wert	–
Abstich [m u. ROK]	14,09
Tiefe [m u. ROK]	27,2
<b>Ergebnis</b>	<b>Eignung gegeben (Kat. A)</b>

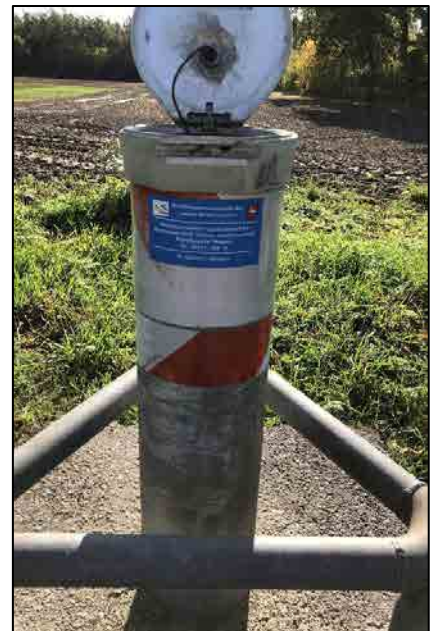
Entnahmestelle: **Sprakel I** Datum: 22.10.2020  
 Betreiber: – Ortsbez.: –  
 Projekttitle: Funktionsprüfungen 2020 Projektnr.: 54063  
 Rechtswert: 32395704  
 Hochwert: 5853938  
 ROK [m ü. NHN]: –  
 GOK [m ü. NHN]: –  
 Inbetriebnahme: –  
 Kontrolleur: R. Finke

Funktionskontrolle	
Epsilon-Wert	–
Abstich [m u. ROK]	11,75
Tiefe [m u. ROK]	41,77
<b>Ergebnis</b>	<b>Eign. gegeben, Mängel (Kat. B1)</b>

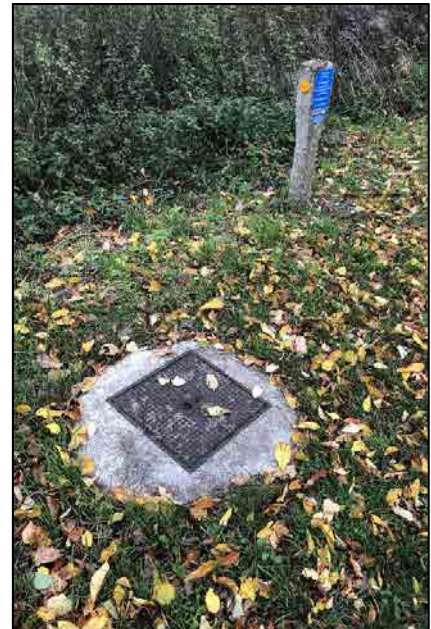
Entnahmestelle: **St Hülfe I** Datum: 29.10.2020  
 Betreiber: – Ortsbez.: –  
 Projekttitle: Funktionsprüfungen 2020 Projektnr.: 54063  
 Rechtswert: 32458924  
 Hochwert: 5831185  
 ROK [m ü. NHN]: –  
 GOK [m ü. NHN]: –  
 Inbetriebnahme: –  
 Kontrolleur: R. Finke

Funktionskontrolle	
Epsilon-Wert	–
Abstich [m u. ROK]	9,27
Tiefe [m u. ROK]	35,43
<b>Ergebnis</b>	<b>Eignung gegeben (Kat. A)</b>

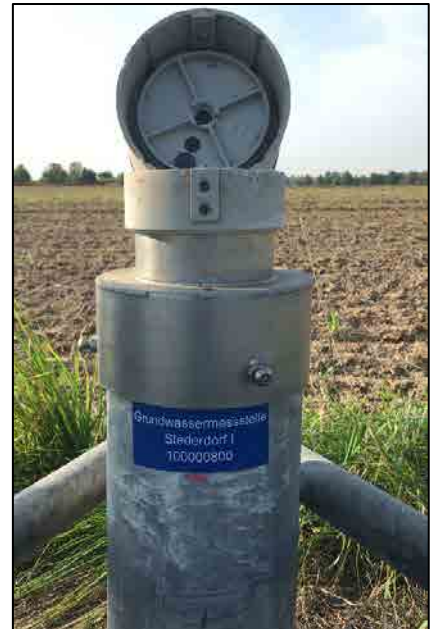
Entnahmestelle: **Stederdorf I** Datum: 16.09.2020  
 Betreiber: – Ortsbez.: –  
 Projekttitle: Funktionsprüfungen 2020 Projektnr.: 54063  
 Rechtswert: 32585271  
 Hochwert: 5801932  
 ROK [m ü. NHN]: –  
 GOK [m ü. NHN]: –  
 Inbetriebnahme: –  
 Kontrolleur: T. Kretzschmar und R. Finke

Funktionskontrolle	
Epsilon-Wert	–
Abstich [m u. ROK]	11,17
Tiefe [m u. ROK]	17,76
<b>Ergebnis</b>	<b>Eignung gegeben (Kat. A)</b>

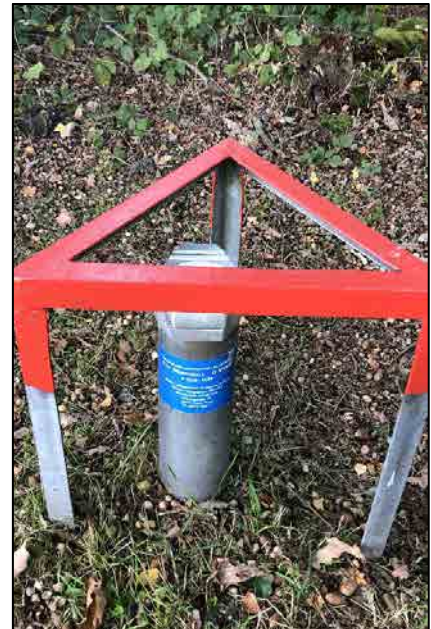
Entnahmestelle: **Stüvenmühle I** Datum: 15.10.2020  
 Betreiber: – Ortsbez.: –  
 Projekttitle: Funktionsprüfungen 2020 Projektnr.: 54063  
 Rechtswert: 32450831  
 Hochwert: 5855517  
 ROK [m ü. NHN]: –  
 GOK [m ü. NHN]: –  
 Inbetriebnahme: –  
 Kontrolleur: E. Capizzi und R. Finke

Funktionskontrolle	
Epsilon-Wert	–
Abstich [m u. ROK]	12,85
Tiefe [m u. ROK]	16,35
<b>Ergebnis</b>	<b>[–]</b>

Hinweise auf Undichtigkeiten im Bereich der Vollrohre. Abschließende Beurteilung nicht möglich.

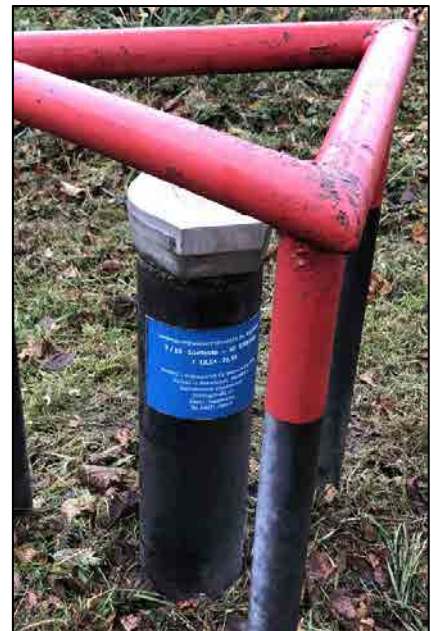
Entnahmestelle: **Südfelde** Datum: 10.11.2020  
 Betreiber: – Ortsbez.: –  
 Projekttitle: Funktionsprüfungen 2020 Projektnr.: 54063  
 Rechtswert: 32447554  
 Hochwert: 5816749  
 ROK [m ü. NHN]: –  
 GOK [m ü. NHN]: –  
 Inbetriebnahme: –  
 Kontrolleur: E. Capizzi und R. Finke

Funktionskontrolle	
Epsilon-Wert	–
Abstich [m u. ROK]	2,47
Tiefe [m u. ROK]	21,4
<b>Ergebnis</b>	<b>Eignung gegeben (Kat. A)</b>

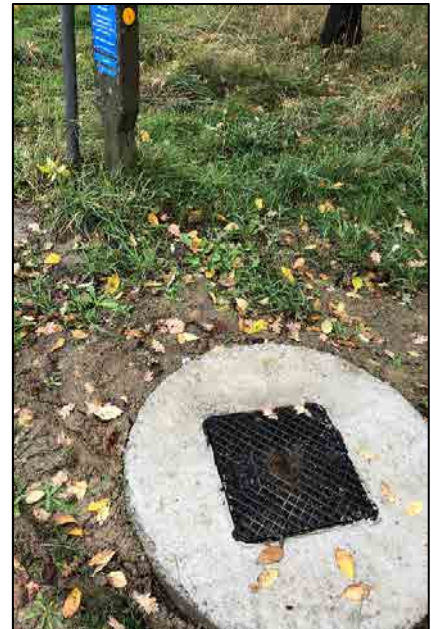
Entnahmestelle: **Sünder I** Datum: 30.10.2020  
 Betreiber: – Ortsbez.: –  
 Projekttitle: Funktionsprüfungen 2020 Projektnr.: 54063  
 Rechtswert: 32497446  
 Hochwert: 5848388  
 ROK [m ü. NHN]: –  
 GOK [m ü. NHN]: –  
 Inbetriebnahme: –  
 Kontrolleur: R. Finke

Funktionskontrolle	
Epsilon-Wert	–
Abstich [m u. ROK]	7,51
Tiefe [m u. ROK]	21,03
<b>Ergebnis</b>	<b>Eignung gegeben (Kat. A)</b>

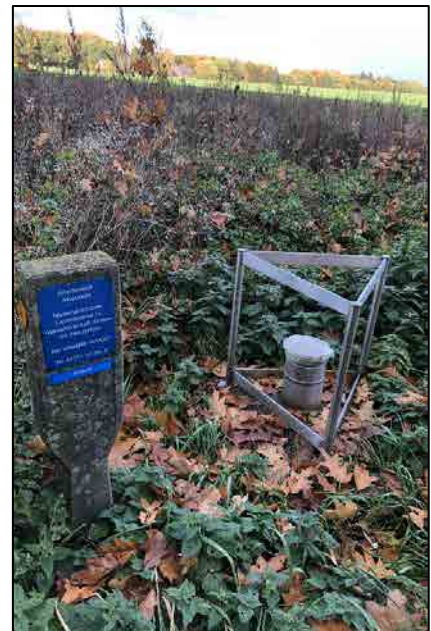
Entnahmestelle: **Süstedt** Datum: 28.10.2020  
 Betreiber: – Ortsbez.: –  
 Projekttitle: Funktionsprüfungen 2020 Projektnr.: 54063  
 Rechtswert: 32493985  
 Hochwert: 5855313  
 ROK [m ü. NHN]: –  
 GOK [m ü. NHN]: –  
 Inbetriebnahme: –  
 Kontrolleur: R. Finke

Funktionskontrolle	
Epsilon-Wert	–
Abstich [m u. ROK]	16,44
Tiefe [m u. ROK]	27,32
<b>Ergebnis</b>	<b>Eignung gegeben (Kat. A)</b>

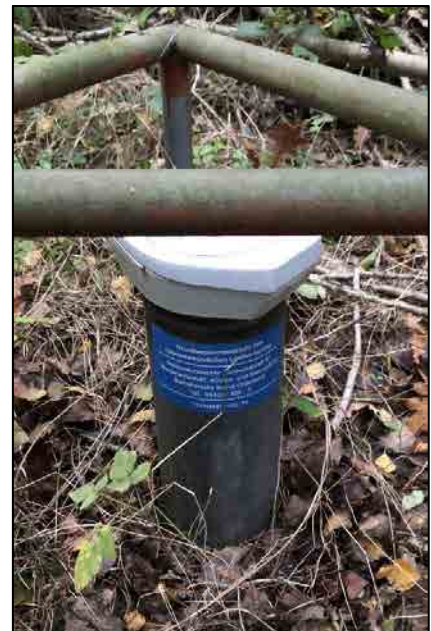
Entnahmestelle: **Thölstedt** Datum: 15.10.2020  
 Betreiber: – Ortsbez.: –  
 Projekttitel: Funktionsprüfungen 2020 Projektnr.: 54063  
 Rechtswert: 32455106  
 Hochwert: 5859576  
 ROK [m ü. NHN]: –  
 GOK [m ü. NHN]: –  
 Inbetriebnahme: –  
 Kontrolleur: E. Capizzi und R. Finke

Funktionskontrolle	
Epsilon-Wert	–
Abstich [m u. ROK]	1,85
Tiefe [m u. ROK]	5,88
<b>Ergebnis</b>	<b>Eignung gegeben (Kat. A)</b>

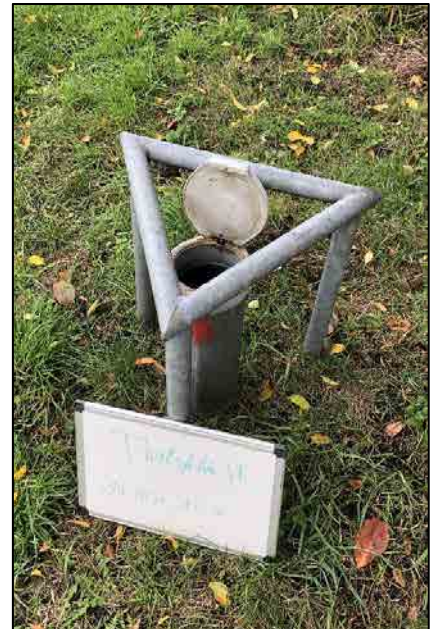
Entnahmestelle: **Thülsfelde VF–371** Datum: 14.10.2020  
 Betreiber: – Ortsbez.: –  
 Projekttitle: Funktionsprüfungen 2020 Projektnr.: 54063  
 Rechtswert: 32424732  
 Hochwert: 5861320  
 ROK [m ü. NHN]: –  
 GOK [m ü. NHN]: –  
 Inbetriebnahme: –  
 Kontrolleur: E. Capizzi und R. Finke

Funktionskontrolle	
Epsilon–Wert	–
Abstich [m u. ROK]	8,07
Tiefe [m u. ROK]	10,95
<b>Ergebnis</b>	<b>Eign. eingeschränkt (Kat. B2)</b>
