## – Abschlussbericht –

# Funktionsprüfung an Grundwassergütemessstellen des Wasserrahmenrichtlinienmessnetzes des NLWKN

Auftraggeber: **NLWKN – Betriebsstelle Aurich**  
Oldersumer Straße 48  
26603 Aurich

Projektnummer: 54063

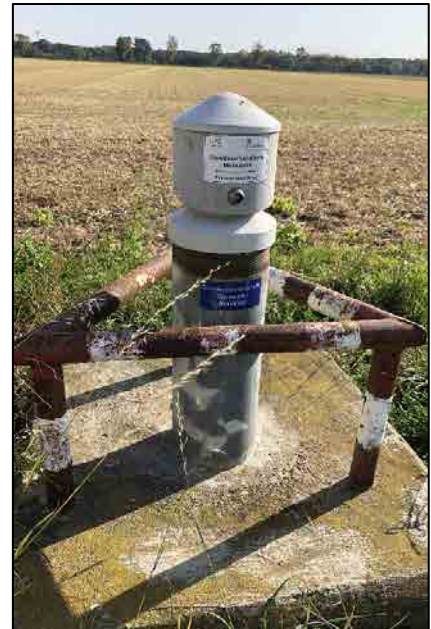
Entnahmestelle: **Timmerlah I** Datum: 21.09.2020  
 Betreiber: – Ortsbez.: –  
 Projekttitle: Funktionsprüfungen 2020 Projektnr.: 54063  
 Rechtswert: 32598316  
 Hochwert: 5788506  
 ROK [m ü. NHN]: –  
 GOK [m ü. NHN]: –  
 Inbetriebnahme: –  
 Kontrolleur: E. Capizzi und R. Finke

Funktionskontrolle	
Epsilon-Wert	–
Abstich [m u. ROK]	16,33
Tiefe [m u. ROK]	18,02
<b>Ergebnis</b>	<b>Eign. eingeschränkt (Kat. B2)</b>

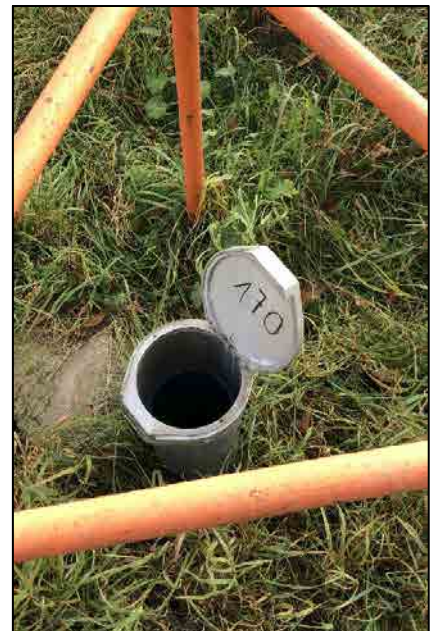
Funktionskontrolle	
Epsilon–Wert	–
Abstich [m u. ROK]	13,44
Tiefe [m u. ROK]	27,64
<b>Ergebnis</b>	<b>Eignung gegeben (Kat. A)</b>

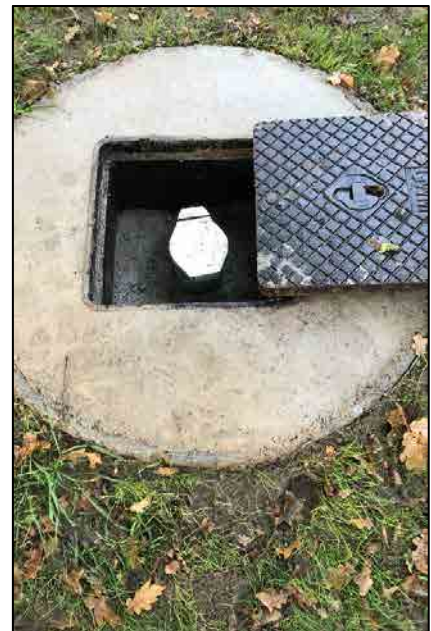
Entnahmestelle: **Uhlhorn I** Datum: 29.10.2020  
 Betreiber: – Ortsbez.: –  
 Projekttitle: Funktionsprüfungen 2020 Projektnr.: 54063  
 Rechtswert: 32469942  
 Hochwert: 5843850  
 ROK [m ü. NHN]: –  
 GOK [m ü. NHN]: –  
 Inbetriebnahme: –  
 Kontrolleur: R. Finke

Funktionskontrolle	
Epsilon-Wert	–
Abstich [m u. ROK]	7,35
Tiefe [m u. ROK]	26,19
<b>Ergebnis</b>	<b>Eignung gegeben (Kat. A)</b>

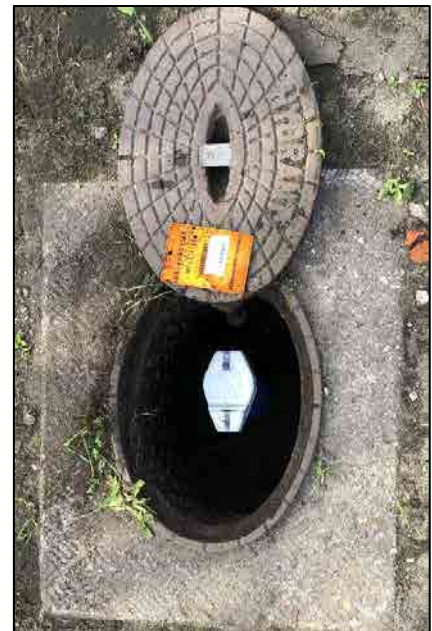
Entnahmestelle: **Uthlede UWO 133 FI** Datum: 02.10.2020  
 Betreiber: – Ortsbez.: –  
 Projekttitle: Funktionsprüfungen 2020 Projektnr.: 54063  
 Rechtswert: 32472476  
 Hochwert: 5908403  
 ROK [m ü. NHN]: –  
 GOK [m ü. NHN]: –  
 Inbetriebnahme: –  
 Kontrolleur: E. Capizzi und R. Finke

Funktionskontrolle	
Epsilon-Wert	–
Abstich [m u. ROK]	8,41
Tiefe [m u. ROK]	16,15
<b>Ergebnis</b>	<b>Eignung gegeben (Kat. A)</b>

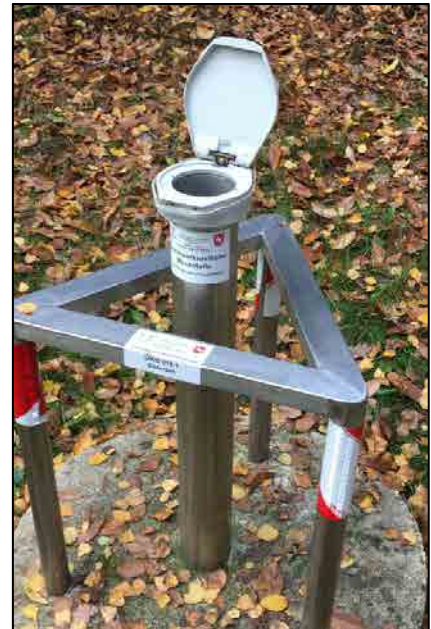
Entnahmestelle: **UWO 018–1 Böttersen** Datum: 03.11.2020  
 Betreiber: – Ortsbez.: –  
 Projekttitle: Funktionsprüfungen 2020 Projektnr.: 54063  
 Rechtswert: 32522642  
 Hochwert: 5888412  
 ROK [m ü. NHN]: –  
 GOK [m ü. NHN]: –  
 Inbetriebnahme: –  
 Kontrolleur: T. Kretzschmar

Funktionskontrolle	
Epsilon–Wert	–
Abstich [m u. ROK]	16,6
Tiefe [m u. ROK]	33,08
<b>Ergebnis</b>	<b>Eignung gegeben (Kat. A)</b>

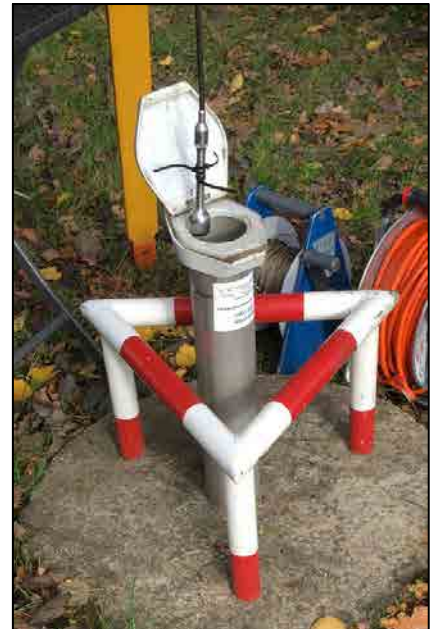
Entnahmestelle: **UWO 025–1 Neuenfelde** Datum: 05.11.2020  
 Betreiber: – Ortsbez.: –  
 Projekttitle: Funktionsprüfungen 2020 Projektnr.: 54063  
 Rechtswert: 32530869  
 Hochwert: 5895684  
 ROK [m ü. NHN]: –  
 GOK [m ü. NHN]: –  
 Inbetriebnahme: –  
 Kontrolleur: T. Kretschmar

Funktionskontrolle	
Epsilon-Wert	–
Abstich [m u. ROK]	3,44
Tiefe [m u. ROK]	12,28
<b>Ergebnis</b>	<b>Eign. eingeschränkt (Kat. B2)</b>

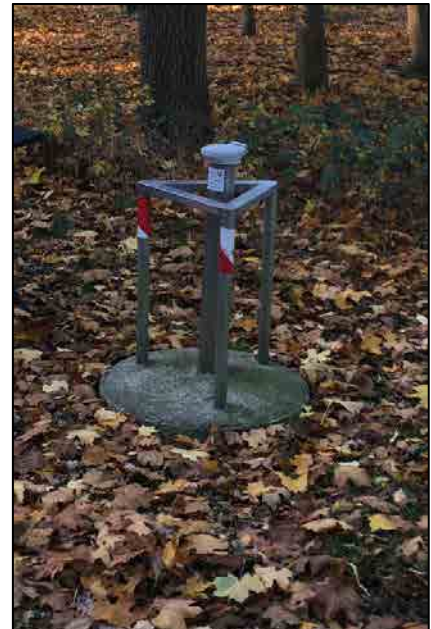
Entnahmestelle: **UWO 026–1 Jeersdorf N** Datum: 05.11.2020  
 Betreiber: – Ortsbez.: –  
 Projekttitle: Funktionsprüfungen 2020 Projektnr.: 54063  
 Rechtswert: 32531953  
 Hochwert: 5892855  
 ROK [m ü. NHN]: –  
 GOK [m ü. NHN]: –  
 Inbetriebnahme: –  
 Kontrolleur: T. Kretzschmar

Funktionskontrolle	
Epsilon–Wert	–
Abstich [m u. ROK]	2,99
Tiefe [m u. ROK]	11,15
<b>Ergebnis</b>	<b>Eignung gegeben (Kat. A)</b>

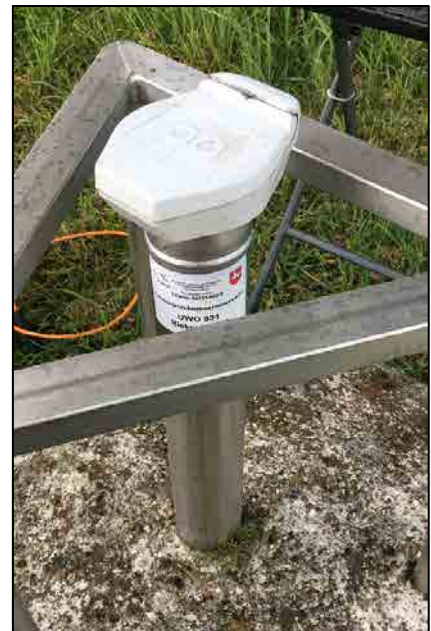
Entnahmestelle: **UWO 031 Riekenbostel** Datum: 28.10.2020  
 Betreiber: – Ortsbez.: –  
 Projekttitle: Funktionsprüfungen 2020 Projektnr.: 54063  
 Rechtswert: 32531658  
 Hochwert: 5876297  
 ROK [m ü. NHN]: –  
 GOK [m ü. NHN]: –  
 Inbetriebnahme: –  
 Kontrolleur: T. Kretschmar

Funktionskontrolle	
Epsilon-Wert	–
Abstich [m u. ROK]	2,93
Tiefe [m u. ROK]	10,83
<b>Ergebnis</b>	<b>Eignung gegeben (Kat. A)</b>

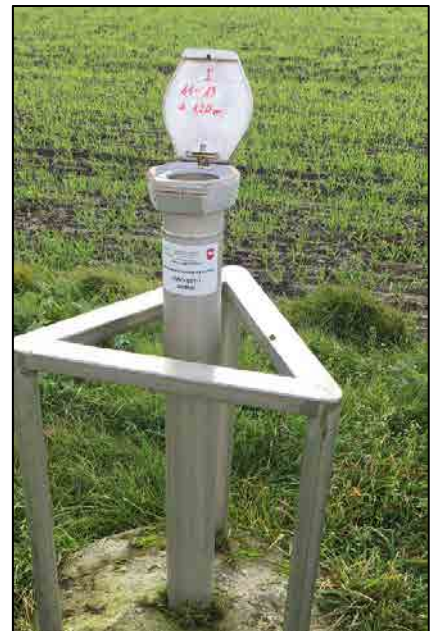
Entnahmestelle: **UWO 051–1 Bothel** Datum: 03.11.2020  
 Betreiber: – Ortsbez.: –  
 Projekttitle: Funktionsprüfungen 2020 Projektnr.: 54063  
 Rechtswert: 32534787  
 Hochwert: 5880110  
 ROK [m ü. NHN]: –  
 GOK [m ü. NHN]: –  
 Inbetriebnahme: –  
 Kontrolleur: T. Kretschmar

Funktionskontrolle	
Epsilon–Wert	–
Abstich [m u. ROK]	6,08
Tiefe [m u. ROK]	16,38
<b>Ergebnis</b>	<b>Eignung gegeben (Kat. A)</b>

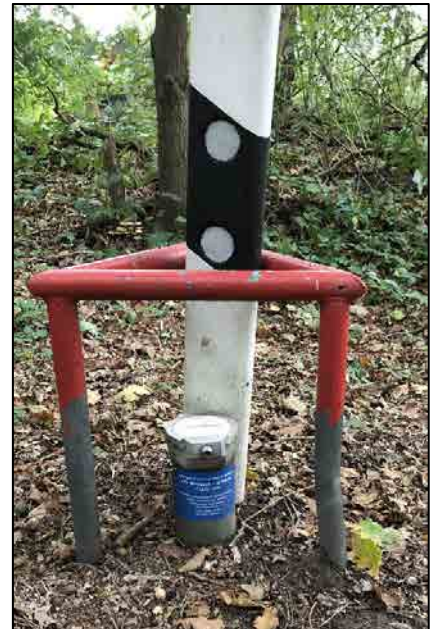
Entnahmestelle: **Varrelbusch** Datum: 14.10.2020  
 Betreiber: – Ortsbez.: –  
 Projekttitle: Funktionsprüfungen 2020 Projektnr.: 54063  
 Rechtswert: 32433774  
 Hochwert: 5861787  
 ROK [m ü. NHN]: –  
 GOK [m ü. NHN]: –  
 Inbetriebnahme: –  
 Kontrolleur: E. Capizzi und R. Finke

Funktionskontrolle	
Epsilon-Wert	–
Abstich [m u. ROK]	3,39
Tiefe [m u. ROK]	24
<b>Ergebnis</b>	<b>Eignung gegeben (Kat. A)</b>

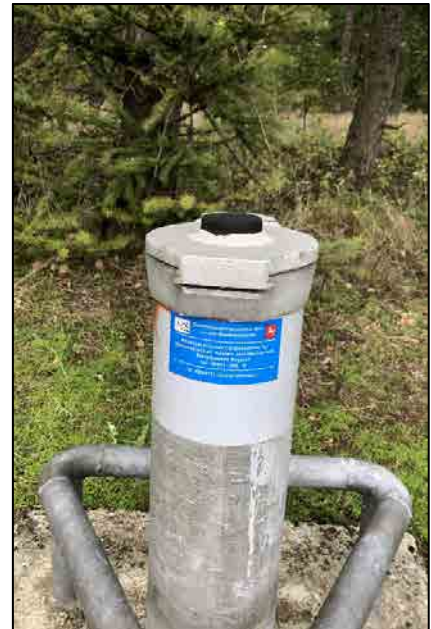
Entnahmestelle: **Vinnen–Ahmsen I** Datum: 22.10.2020  
 Betreiber: – Ortsbez.: –  
 Projekttitle: Funktionsprüfungen 2020 Projektnr.: 54063  
 Rechtswert: 32409690  
 Hochwert: 5847973  
 ROK [m ü. NHN]: –  
 GOK [m ü. NHN]: –  
 Inbetriebnahme: –  
 Kontrolleur: R. Finke

Funktionskontrolle	
Epsilon–Wert	–
Abstich [m u. ROK]	5,05
Tiefe [m u. ROK]	8,05
<b>Ergebnis</b>	<b>Eignung gegeben (Kat. A)</b>

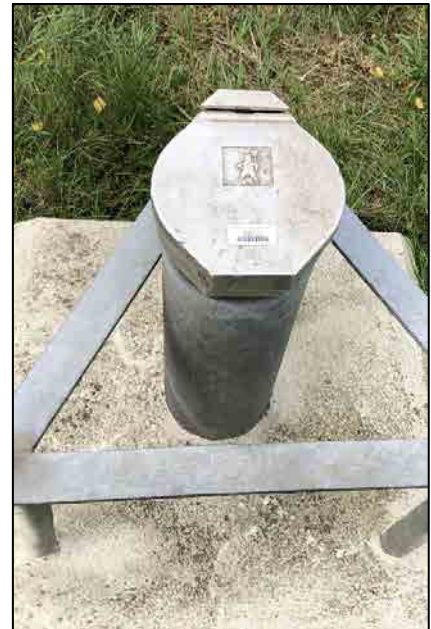
Entnahmestelle: **Wedel I** Datum: 30.09.2020  
 Betreiber: – Ortsbez.: –  
 Projekttitle: Funktionsprüfungen 2020 Projektnr.: 54063  
 Rechtswert: 32525146  
 Hochwert: 5928267  
 ROK [m ü. NHN]: –  
 GOK [m ü. NHN]: –  
 Inbetriebnahme: –  
 Kontrolleur: E. Capizzi und R. Finke

Funktionskontrolle	
Epsilon-Wert	–
Abstich [m u. ROK]	5,28
Tiefe [m u. ROK]	9,84
<b>Ergebnis</b>	<b>Eignung gegeben (Kat. A)</b>

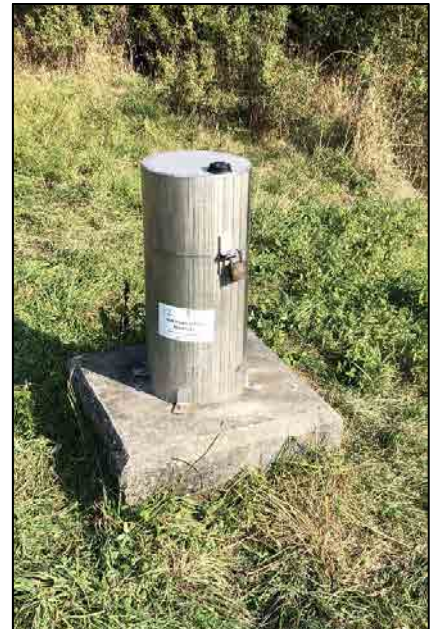
Entnahmestelle: **Wegensen II** Datum: 22.09.2020  
 Betreiber: – Ortsbez.: –  
 Projekttitle: Funktionsprüfungen 2020 Projektnr.: 54063  
 Rechtswert: 32537563  
 Hochwert: 5762279  
 ROK [m ü. NHN]: –  
 GOK [m ü. NHN]: –  
 Inbetriebnahme: –  
 Kontrolleur: E. Capizzi und R. Finke

Funktionskontrolle	
Epsilon-Wert	–
Abstich [m u. ROK]	1,74
Tiefe [m u. ROK]	97,33
<b>Ergebnis</b>	<b>Eignung gegeben (Kat. A)</b>

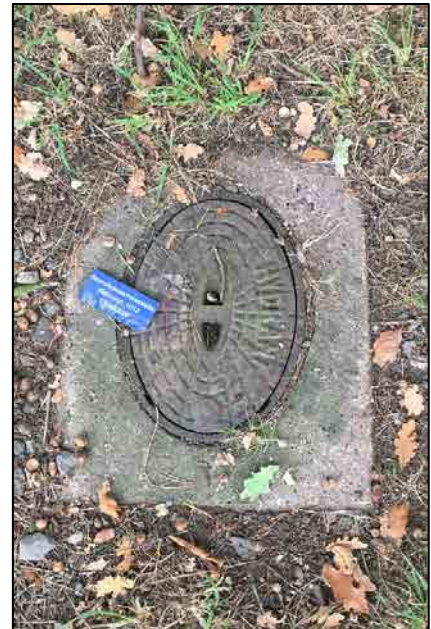
Entnahmestelle: **Wehnsen 1012** Datum: 30.09.2020  
 Betreiber: – Ortsbez.: –  
 Projekttitle: Funktionsprüfungen 2020 Projektnr.: 54063  
 Rechtswert: 32586623  
 Hochwert: 5807635  
 ROK [m ü. NHN]: –  
 GOK [m ü. NHN]: –  
 Inbetriebnahme: –  
 Kontrolleur: T. Kretzschmar

Funktionskontrolle	
Epsilon-Wert	–
Abstich [m u. ROK]	9,88
Tiefe [m u. ROK]	10,82
<b>Ergebnis</b>	<b>Eign. eingeschränkt (Kat. B2)</b>

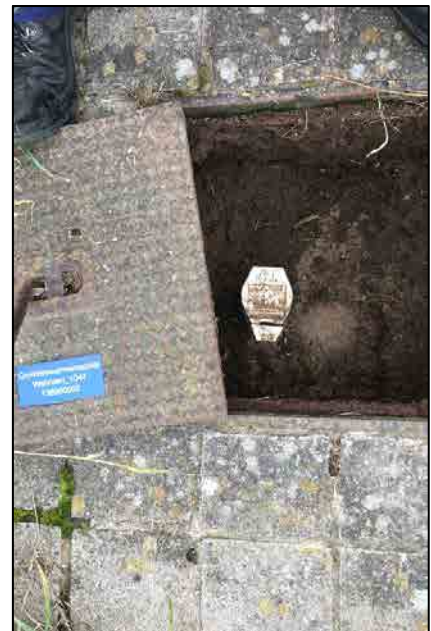
Entnahmestelle: **Wehnsen 1047** Datum: 30.09.2020  
 Betreiber: – Ortsbez.: –  
 Projekttitel: Funktionsprüfungen 2020 Projektnr.: 54063  
 Rechtswert: 32583554  
 Hochwert: 5807135  
 ROK [m ü. NHN]: –  
 GOK [m ü. NHN]: –  
 Inbetriebnahme: –  
 Kontrolleur: T. Kretzschmar

Funktionskontrolle	
Epsilon-Wert	–
Abstich [m u. ROK]	6,01
Tiefe [m u. ROK]	8,25
<b>Ergebnis</b>	<b>Eignung gegeben (Kat. A)</b>

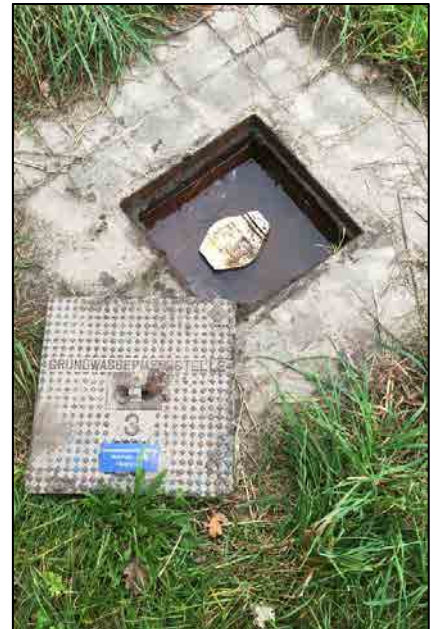
Entnahmestelle: **Wehnsen 1130** Datum: 30.09.2020  
 Betreiber: – Ortsbez.: –  
 Projekttitle: Funktionsprüfungen 2020 Projektnr.: 54063  
 Rechtswert: 32590031  
 Hochwert: 5808337  
 ROK [m ü. NHN]: –  
 GOK [m ü. NHN]: –  
 Inbetriebnahme: –  
 Kontrolleur: T. Kretzschmar

Funktionskontrolle	
Epsilon-Wert	–
Abstich [m u. ROK]	2,07
Tiefe [m u. ROK]	5,33
<b>Ergebnis</b>	<b>(derzeit) ungeeignet (Kat. C)</b>

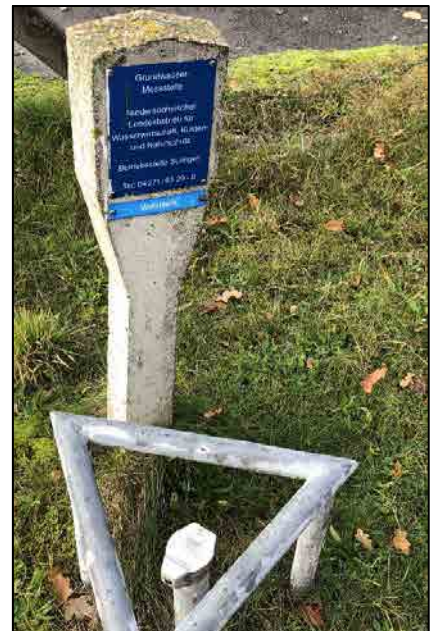
Entnahmestelle: **Wehrbleck** Datum: 09.11.2020  
 Betreiber: – Ortsbez.: –  
 Projekttitle: Funktionsprüfungen 2020 Projektnr.: 54063  
 Rechtswert: 32479811  
 Hochwert: 5832498  
 ROK [m ü. NHN]: –  
 GOK [m ü. NHN]: –  
 Inbetriebnahme: –  
 Kontrolleur: E. Capizzi und R. Finke

Funktionskontrolle	
Epsilon-Wert	–
Abstich [m u. ROK]	2,93
Tiefe [m u. ROK]	14,84
<b>Ergebnis</b>	<b>Eignung gegeben (Kat. A)</b>

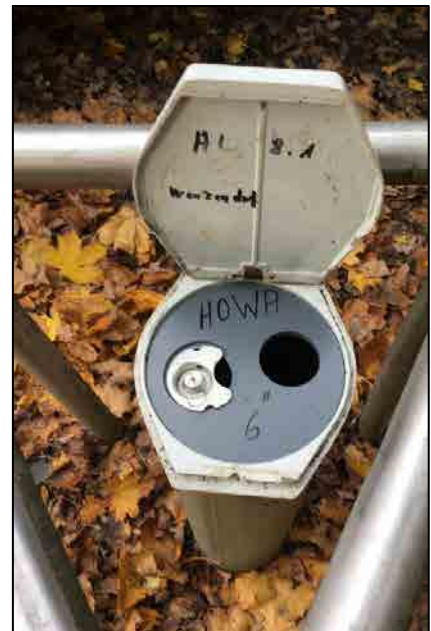
Entnahmestelle: **Wenzendorf G1** Datum: 05.11.2020  
 Betreiber: – Ortsbez.: –  
 Projekttitle: Funktionsprüfungen 2020 Projektnr.: 54063  
 Rechtswert: 32554006  
 Hochwert: 5910599  
 ROK [m ü. NHN]: –  
 GOK [m ü. NHN]: –  
 Inbetriebnahme: –  
 Kontrolleur: T. Kretzschmar

Funktionskontrolle	
Epsilon-Wert	–
Abstich [m u. ROK]	27,73
Tiefe [m u. ROK]	48,8
<b>Ergebnis</b>	<b>Eign. eingeschränkt (Kat. B2)</b>

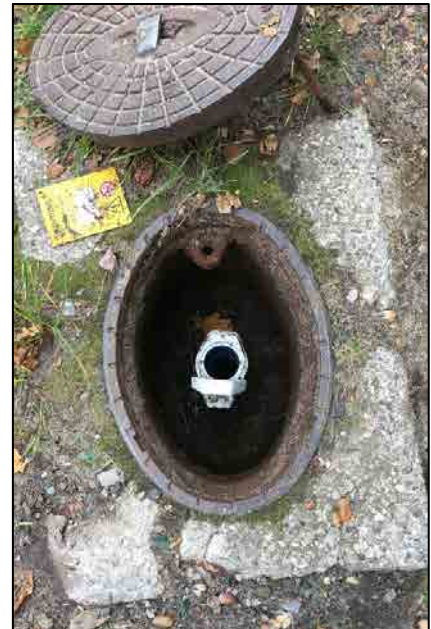
Entnahmestelle: **Wistedt–Tostedt UE 35 FI** Datum: 14.10.2020  
 Betreiber: – Ortsbez.: –  
 Projekttitle: Funktionsprüfungen 2020 Projektnr.: 54063  
 Rechtswert: 32544084  
 Hochwert: 5902671  
 ROK [m ü. NHN]: –  
 GOK [m ü. NHN]: –  
 Inbetriebnahme: –  
 Kontrolleur: T. Kretzschmar

Funktionskontrolle	
Epsilon–Wert	–
Abstich [m u. ROK]	5,31
Tiefe [m u. ROK]	18,07
<b>Ergebnis</b>	<b>Eign. eingeschränkt (Kat. B2)</b>

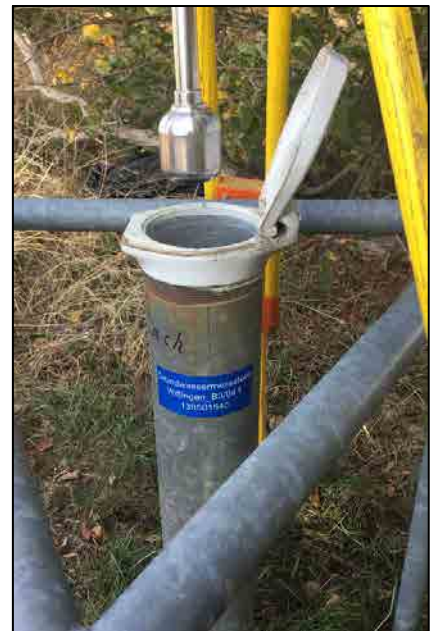
Entnahmestelle: **Wittingen B3–04 fl** Datum: 24.09.2020  
 Betreiber: – Ortsbez.: –  
 Projekttitle: Funktionsprüfungen 2020 Projektnr.: 54063  
 Rechtswert: 32622839  
 Hochwert: 5841631  
 ROK [m ü. NHN]: –  
 GOK [m ü. NHN]: –  
 Inbetriebnahme: –  
 Kontrolleur: T. Kretschmar

Funktionskontrolle	
Epsilon–Wert	–
Abstich [m u. ROK]	5,86
Tiefe [m u. ROK]	11,21
<b>Ergebnis</b>	<b>Eignung gegeben (Kat. A)</b>

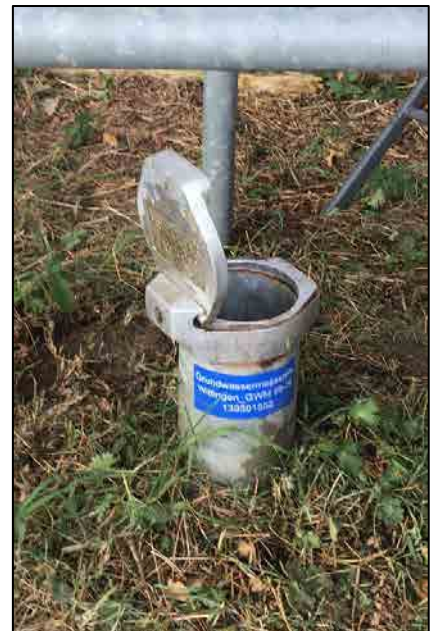
Entnahmestelle: **Wittingen GWM 08–08** Datum: 24.09.2020  
 Betreiber: – Ortsbez.: –  
 Projekttitle: Funktionsprüfungen 2020 Projektnr.: 54063  
 Rechtswert: 32617456  
 Hochwert: 5846545  
 ROK [m ü. NHN]: –  
 GOK [m ü. NHN]: –  
 Inbetriebnahme: –  
 Kontrolleur: T. Kretschmar

Funktionskontrolle	
Epsilon-Wert	–
Abstich [m u. ROK]	3,12
Tiefe [m u. ROK]	9,21
<b>Ergebnis</b>	<b>Eignung gegeben (Kat. A)</b>

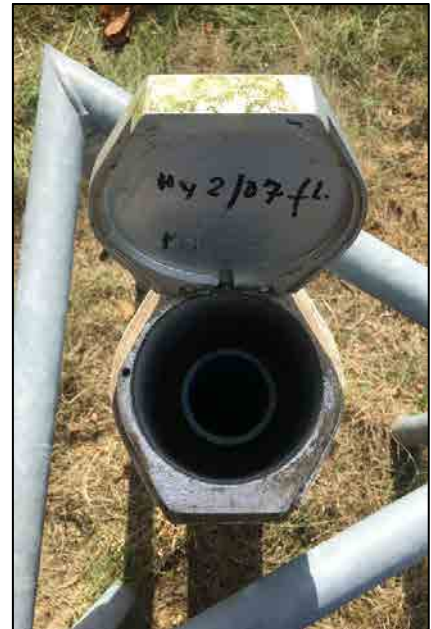
Entnahmestelle: **Wittingen Hy 02–07 fl** Datum: 25.09.2020  
 Betreiber: – Ortsbez.: –  
 Projekttitle: Funktionsprüfungen 2020 Projektnr.: 54063  
 Rechtswert: 32614578  
 Hochwert: 5845969  
 ROK [m ü. NHN]: –  
 GOK [m ü. NHN]: –  
 Inbetriebnahme: –  
 Kontrolleur: T. Kretzschmar

Funktionskontrolle	
Epsilon–Wert	–
Abstich [m u. ROK]	3,3
Tiefe [m u. ROK]	8,9
<b>Ergebnis</b>	<b>Eignung gegeben (Kat. A)</b>

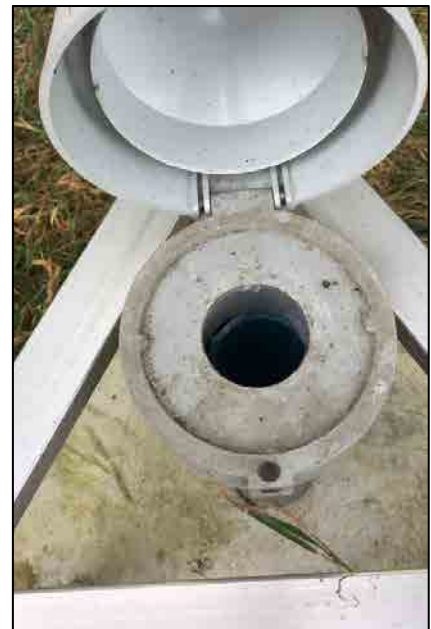
Entnahmestelle: **Wittingen I** Datum: 25.09.2020  
 Betreiber: – Ortsbez.: –  
 Projekttitel: Funktionsprüfungen 2020 Projektnr.: 54063  
 Rechtswert: 32617979  
 Hochwert: 5842038  
 ROK [m ü. NHN]: –  
 GOK [m ü. NHN]: –  
 Inbetriebnahme: –  
 Kontrolleur: T. Kretzschmar

Funktionskontrolle	
Epsilon-Wert	–
Abstich [m u. ROK]	3,01
Tiefe [m u. ROK]	9,09
<b>Ergebnis</b>	<b>Eignung gegeben (Kat. A)</b>

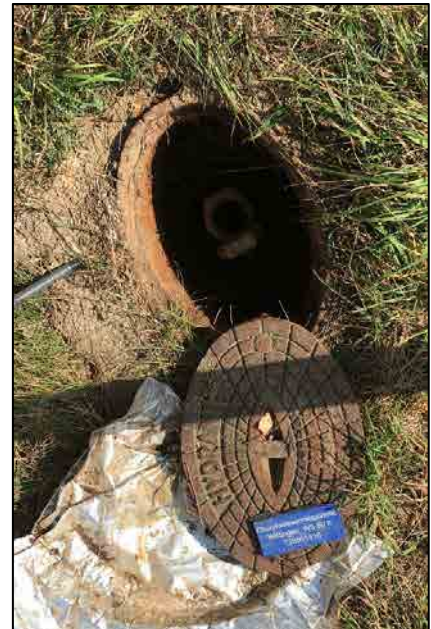
Entnahmestelle: **Wittingen W3–80 fl** Datum: 24.09.2020  
 Betreiber: – Ortsbez.: –  
 Projekttitle: Funktionsprüfungen 2020 Projektnr.: 54063  
 Rechtswert: 32619385  
 Hochwert: 5843778  
 ROK [m ü. NHN]: –  
 GOK [m ü. NHN]: –  
 Inbetriebnahme: –  
 Kontrolleur: T. Kretschmar

Funktionskontrolle	
Epsilon–Wert	–
Abstich [m u. ROK]	10,72
Tiefe [m u. ROK]	19,02
<b>Ergebnis</b>	<b>Eignung gegeben (Kat. A)</b>

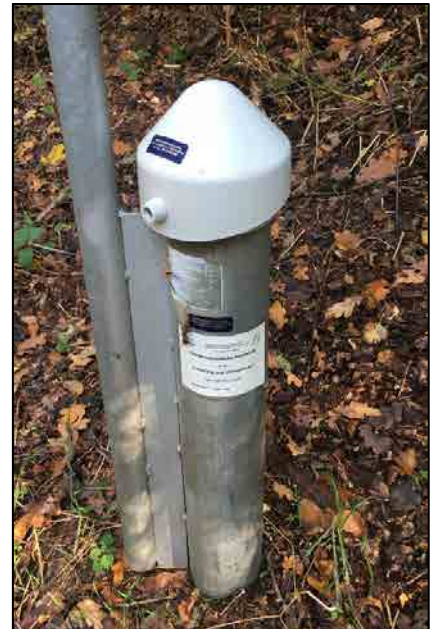
Entnahmestelle: **Wulfside G** Datum: 27.10.2020  
 Betreiber: – Ortsbez.: –  
 Projekttitle: Funktionsprüfungen 2020 Projektnr.: 54063  
 Rechtswert: 32582622  
 Hochwert: 5879649  
 ROK [m ü. NHN]: –  
 GOK [m ü. NHN]: –  
 Inbetriebnahme: –  
 Kontrolleur: T. Kretschmar

Funktionskontrolle	
Epsilon-Wert	–
Abstich [m u. ROK]	18,06
Tiefe [m u. ROK]	20,4
<b>Ergebnis</b>	<b>Eignung gegeben (Kat. A)</b>

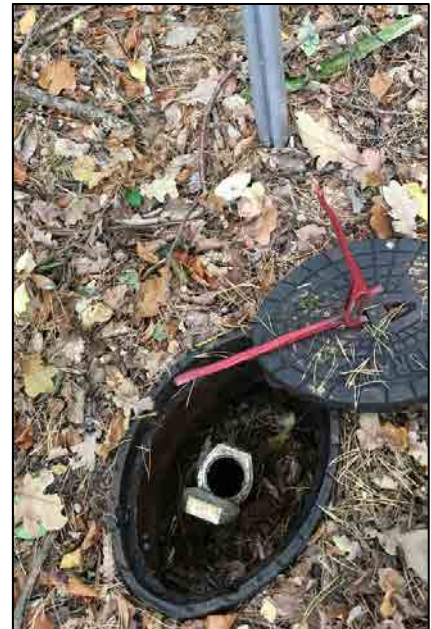
Entnahmestelle: **WW Adendorf AD 5** Datum: 20.10.2020  
 Betreiber: – Ortsbez.: –  
 Projekttitle: Funktionsprüfungen 2020 Projektnr.: 54063  
 Rechtswert: 32598074  
 Hochwert: 5904853  
 ROK [m ü. NHN]: –  
 GOK [m ü. NHN]: –  
 Inbetriebnahme: –  
 Kontrolleur: T. Kretzschmar

Funktionskontrolle	
Epsilon-Wert	–
Abstich [m u. ROK]	16,68
Tiefe [m u. ROK]	25,8
<b>Ergebnis</b>	<b>[–]</b>

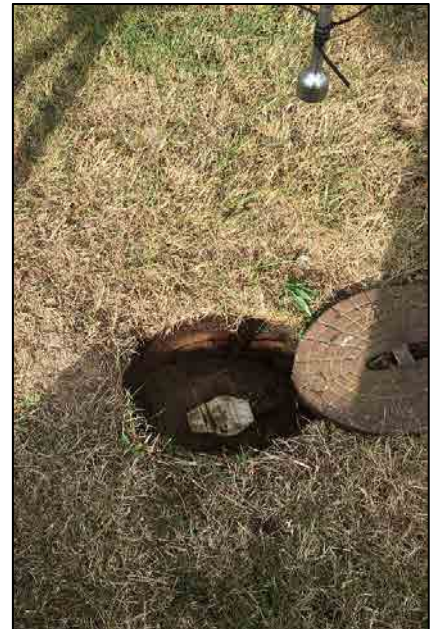
Entnahmestelle: **WW Ashausen 25a** Datum: 07.10.2020  
 Betreiber: – Ortsbez.: –  
 Projekttitle: Funktionsprüfungen 2020 Projektnr.: 54063  
 Rechtswert: 32574256  
 Hochwert: 5914668  
 ROK [m ü. NHN]: –  
 GOK [m ü. NHN]: –  
 Inbetriebnahme: –  
 Kontrolleur: T. Kretschmar

Funktionskontrolle	
Epsilon-Wert	–
Abstich [m u. ROK]	1,95
Tiefe [m u. ROK]	7,06
<b>Ergebnis</b>	<b>Eign. eingeschränkt (Kat. B2)</b>

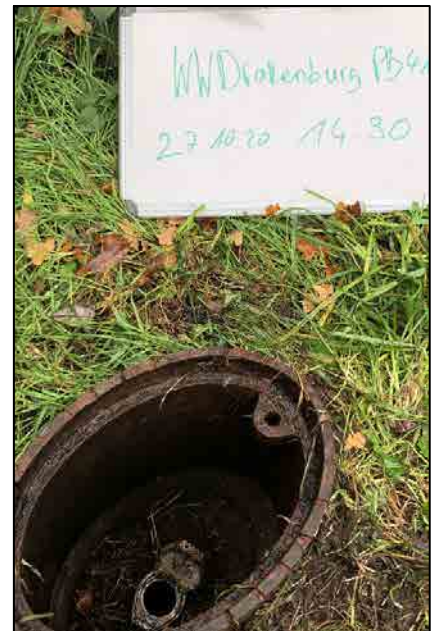
Entnahmestelle: **WW Drakenburg PB 41** Datum: 27.10.2020  
 Betreiber: – Ortsbez.: –  
 Projekttitle: Funktionsprüfungen 2020 Projektnr.: 54063  
 Rechtswert: 32516316  
 Hochwert: 5836296  
 ROK [m ü. NHN]: –  
 GOK [m ü. NHN]: –  
 Inbetriebnahme: –  
 Kontrolleur: R. Finke

Funktionskontrolle	
Epsilon-Wert	–
Abstich [m u. ROK]	1,82
Tiefe [m u. ROK]	4,05
<b>Ergebnis</b>	<b>Eign. eingeschränkt (Kat. B3)</b>

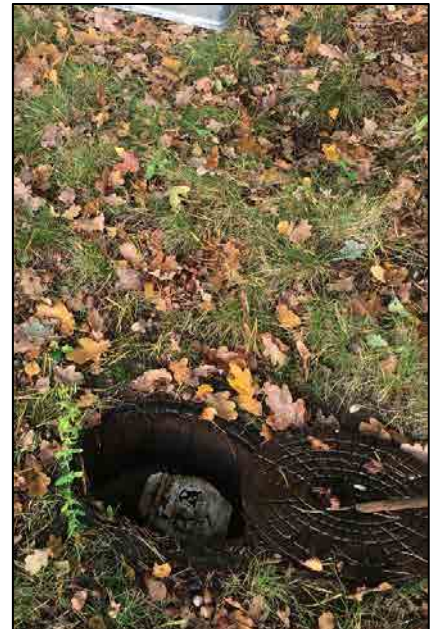
Entnahmestelle: **WW Elstorf DI 3a** Datum: 22.10.2020  
 Betreiber: – Ortsbez.: –  
 Projekttitle: Funktionsprüfungen 2020 Projektnr.: 54063  
 Rechtswert: 32550057  
 Hochwert: 5910274  
 ROK [m ü. NHN]: –  
 GOK [m ü. NHN]: –  
 Inbetriebnahme: –  
 Kontrolleur: T. Kretzschmar

Funktionskontrolle	
Epsilon-Wert	–
Abstich [m u. ROK]	7,14
Tiefe [m u. ROK]	13,14
<b>Ergebnis</b>	<b>Eign. eingeschränkt (Kat. B3)</b>

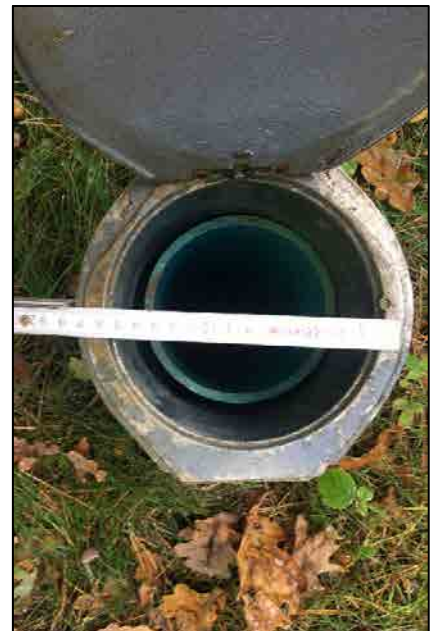
Entnahmestelle: **WW Elstorf EL 7** Datum: 22.10.2020  
 Betreiber: – Ortsbez.: –  
 Projekttitle: Funktionsprüfungen 2020 Projektnr.: 54063  
 Rechtswert: 32552809  
 Hochwert: 5917816  
 ROK [m ü. NHN]: –  
 GOK [m ü. NHN]: –  
 Inbetriebnahme: –  
 Kontrolleur: T. Kretzschmar

Funktionskontrolle	
Epsilon-Wert	–
Abstich [m u. ROK]	17,98
Tiefe [m u. ROK]	20,88
<b>Ergebnis</b>	<b>Eignung gegeben (Kat. A)</b>

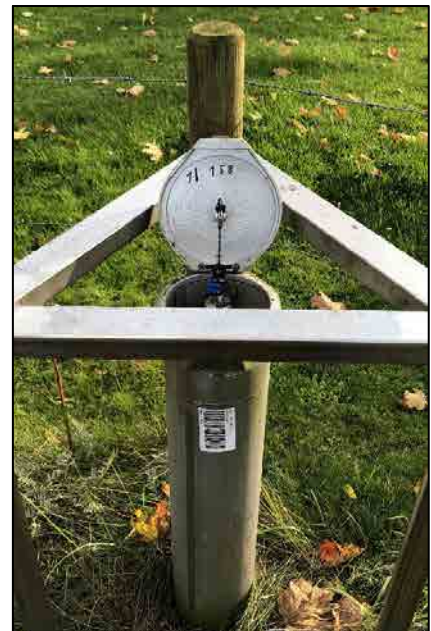
Entnahmestelle: **WW Feldhausen GWM 158–1** Datum: 12.10.2020  
 Betreiber: – Ortsbez.: –  
 Projekttitle: Funktionsprüfungen 2020 Projektnr.: 54063  
 Rechtswert: 32431784  
 Hochwert: 5936925  
 ROK [m ü. NHN]: –  
 GOK [m ü. NHN]: –  
 Inbetriebnahme: –  
 Kontrolleur: E. Capizzi und R. Finke

Funktionskontrolle	
Epsilon–Wert	–
Abstich [m u. ROK]	4,9
Tiefe [m u. ROK]	25,85
<b>Ergebnis</b>	<b>Eignung gegeben (Kat. A)</b>

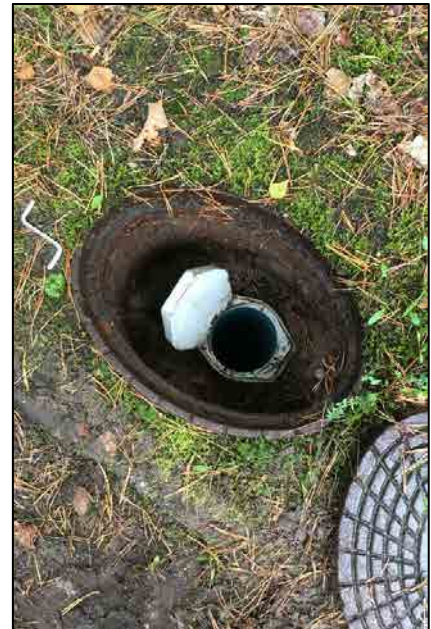
Entnahmestelle: **WW Garstedt GA 5a** Datum: 07.10.2020  
 Betreiber: – Ortsbez.: –  
 Projekttitle: Funktionsprüfungen 2020 Projektnr.: 54063  
 Rechtswert: 32576483  
 Hochwert: 5903958  
 ROK [m ü. NHN]: –  
 GOK [m ü. NHN]: –  
 Inbetriebnahme: –  
 Kontrolleur: T. Kretschmar

Funktionskontrolle	
Epsilon-Wert	–
Abstich [m u. ROK]	12,11
Tiefe [m u. ROK]	16,35
<b>Ergebnis</b>	<b>Eignung gegeben (Kat. A)</b>

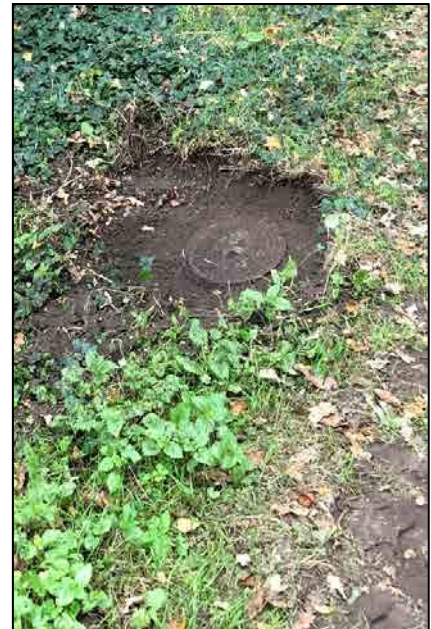
Entnahmestelle: **WW Getelo 82 o** Datum: 20.10.2020  
 Betreiber: – Ortsbez.: –  
 Projekttitle: Funktionsprüfungen 2020 Projektnr.: 54063  
 Rechtswert: 32350664  
 Hochwert: 5818028  
 ROK [m ü. NHN]: –  
 GOK [m ü. NHN]: –  
 Inbetriebnahme: –  
 Kontrolleur: R. Finke

Funktionskontrolle	
Epsilon-Wert	–
Abstich [m u. ROK]	5,07
Tiefe [m u. ROK]	10,01
<b>Ergebnis</b>	<b>Eign. eingeschränkt (Kat. B3)</b>

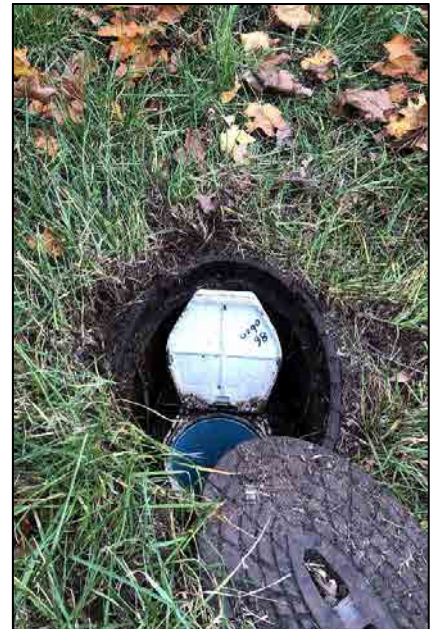
Entnahmestelle: **WW Getelo 86 o** Datum: 20.10.2020  
 Betreiber: – Ortsbez.: –  
 Projekttitle: Funktionsprüfungen 2020 Projektnr.: 54063  
 Rechtswert: 32351394  
 Hochwert: 5816176  
 ROK [m ü. NHN]: –  
 GOK [m ü. NHN]: –  
 Inbetriebnahme: –  
 Kontrolleur: R. Finke

Funktionskontrolle	
Epsilon-Wert	–
Abstich [m u. ROK]	5,49
Tiefe [m u. ROK]	8,01
<b>Ergebnis</b>	<b>Eign. eingeschränkt (Kat. B3)</b>

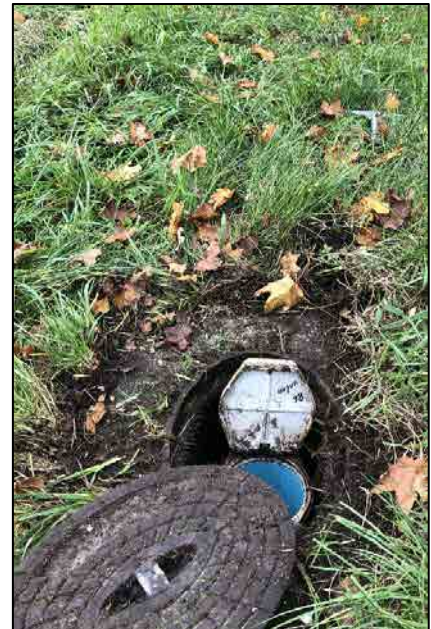
Entnahmestelle: **WW Getelo 86 u** Datum: 20.10.2020  
 Betreiber: – Ortsbez.: –  
 Projekttitle: Funktionsprüfungen 2020 Projektnr.: 54063  
 Rechtswert: 32351394  
 Hochwert: 5816170  
 ROK [m ü. NHN]: –  
 GOK [m ü. NHN]: –  
 Inbetriebnahme: –  
 Kontrolleur: R. Finke

Funktionskontrolle	
Epsilon-Wert	–
Abstich [m u. ROK]	5,7
Tiefe [m u. ROK]	31,98
<b>Ergebnis</b>	<b>Eign. eingeschränkt (Kat. B3)</b>

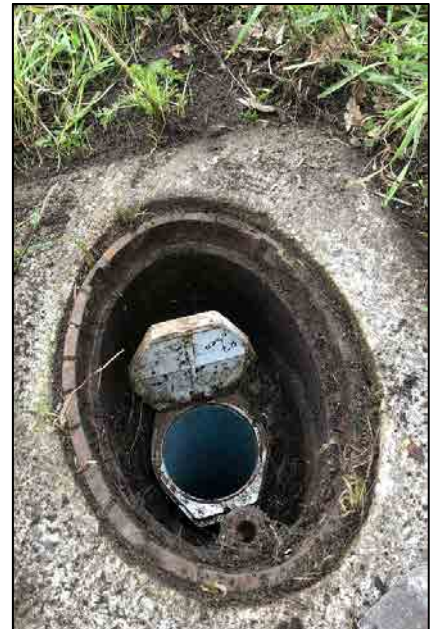
Entnahmestelle: **WW Getelo 87 o** Datum: 20.10.2020  
 Betreiber: – Ortsbez.: –  
 Projekttitle: Funktionsprüfungen 2020 Projektnr.: 54063  
 Rechtswert: 32351453  
 Hochwert: 5815710  
 ROK [m ü. NHN]: –  
 GOK [m ü. NHN]: –  
 Inbetriebnahme: –  
 Kontrolleur: R. Finke

Funktionskontrolle	
Epsilon-Wert	–
Abstich [m u. ROK]	5,46
Tiefe [m u. ROK]	9,01
<b>Ergebnis</b>	<b>Eign. eingeschränkt (Kat. B3)</b>

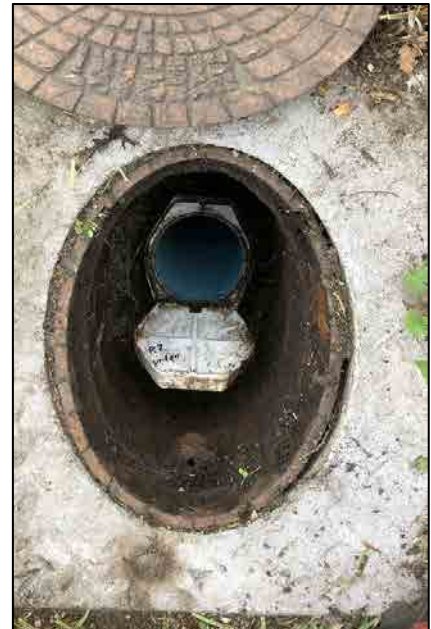
Entnahmestelle: **WW Getelo 87 u** Datum: 20.10.2020  
 Betreiber: – Ortsbez.: –  
 Projekttitle: Funktionsprüfungen 2020 Projektnr.: 54063  
 Rechtswert: 32351453  
 Hochwert: 5815715  
 ROK [m ü. NHN]: –  
 GOK [m ü. NHN]: –  
 Inbetriebnahme: –  
 Kontrolleur: R. Finke

Funktionskontrolle	
Epsilon-Wert	–
Abstich [m u. ROK]	5,65
Tiefe [m u. ROK]	31,77
<b>Ergebnis</b>	<b>Eign. eingeschränkt (Kat. B3)</b>

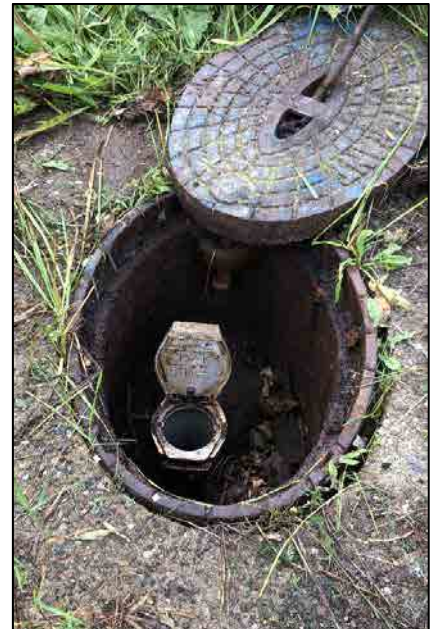
Entnahmestelle: **WW Haselünne–Stadtwald 21 o** Datum: 19.10.2020  
 Betreiber: – Ortsbez.: –  
 Projekttitle: Funktionsprüfungen 2020 Projektnr.: 54063  
 Rechtswert: 32398042  
 Hochwert: 5839141  
 ROK [m ü. NHN]: –  
 GOK [m ü. NHN]: –  
 Inbetriebnahme: –  
 Kontrolleur: R. Finke

Funktionskontrolle	
Epsilon–Wert	–
Abstich [m u. ROK]	4,48
Tiefe [m u. ROK]	13,11
<b>Ergebnis</b>	<b>Eignung gegeben (Kat. A)</b>

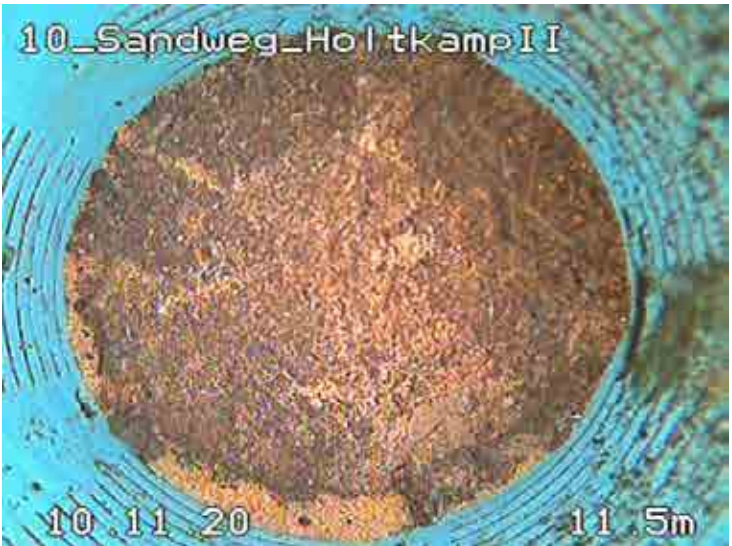
<p>11,5</p>	<p>Endteufe bei 11,64 m u. MBP erreicht.</p>

Schutz- und Vollrohr der Grundwassermessstelle zeigen keine signifikanten Beschädigungen oder Beeinträchtigungen. Auf den Vollrohren unterhalb des Ruhwasserspiegels sind Ablagerungen erkennbar. Vor allem im unteren Filterbereich sind auf den Filterschlitzten ebenfalls Ablagerungen vorhanden. Die Messstellensohle ist leicht versandet.

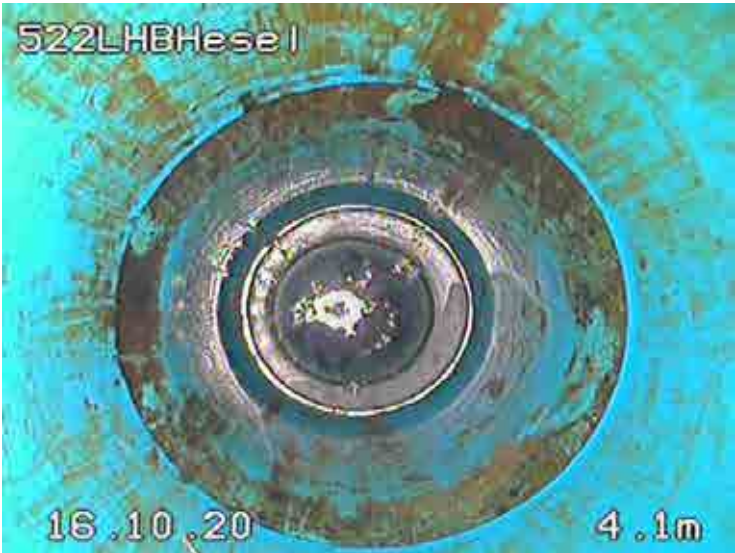
<p>4,1</p>	<p>Ruhewasserspiegel bei 4,34 m u. MBP</p>

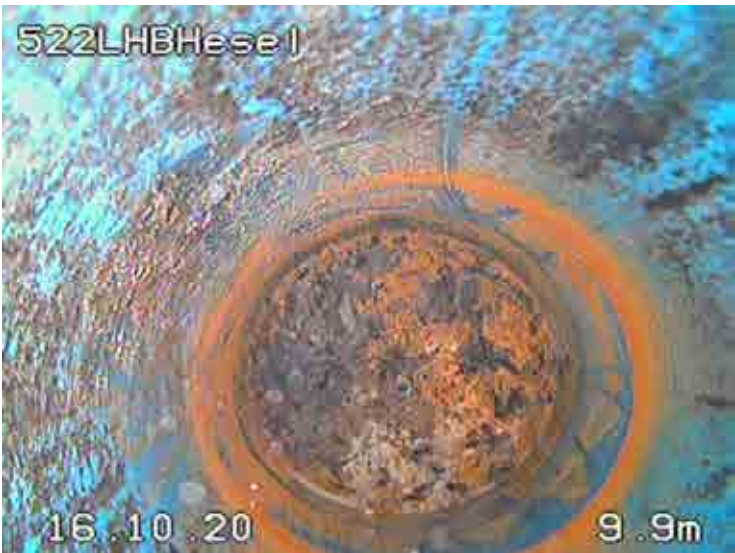
<p>9,9</p>	<p>Endteufe bei 10,21 m u. MBP erreicht.</p>

Schutz- und Vollrohr der Grundwassermessstelle zeigen keine signifikanten Beschädigungen oder Beeinträchtigungen. Die Voll- und Schutzrohre sind teilweise verschmutzt. Die Standwassersäule und der Bereich um den Ruhewasserspiegel sind frei von Verschmutzungen. Auf den Filterschlitzten der Grundwassermessstelle haben sich teilweise Ablagerungen abgesetzt. Die Messstellensohle ist geringfügig versandet und verockert.

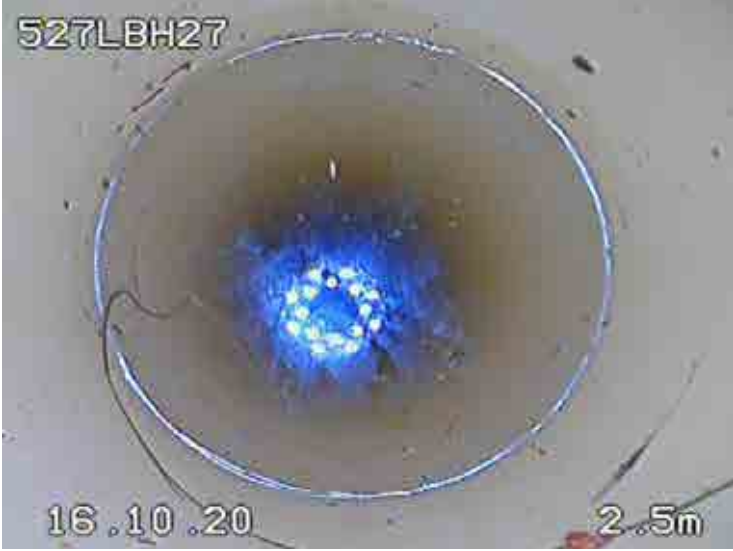
Tiefe [m u. MBP]	Bemerkung	Photo
2,5	Ruhewasserspiegel bei 2,64 m u. MBP

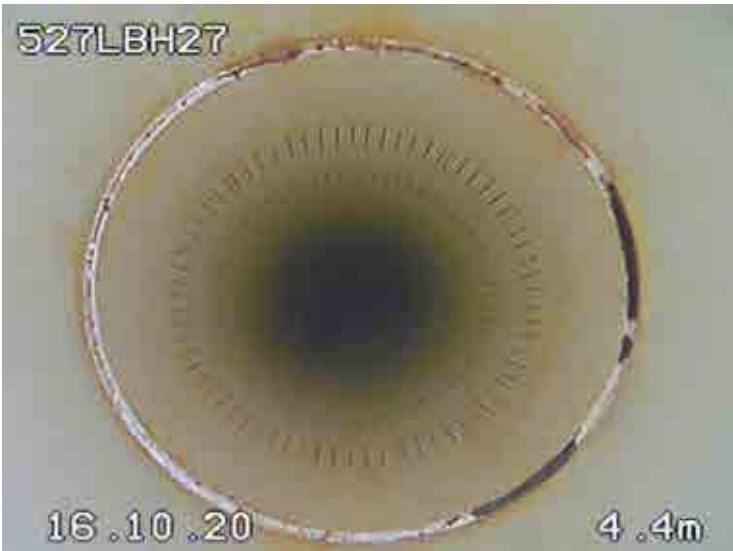
4,4	Übergang vom Vollrohr zum Filterrohr

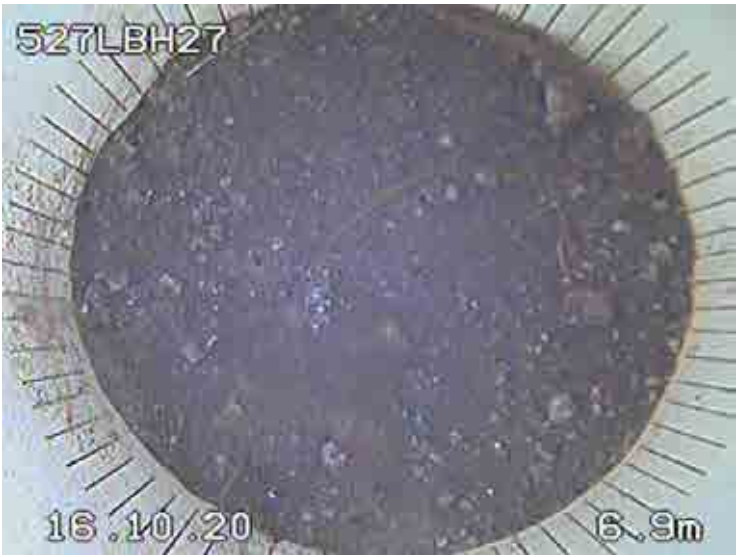
6,9	Endteufe bei 7,09 m u. MBP erreicht.

Schutz- und Vollrohr der Grundwassermessstelle zeigen keine signifikanten Beschädigungen oder Beeinträchtigungen. Die Standwassersäule und der Bereich um den Ruhewasserspiegel sind frei von Verschmutzungen. Die Filterschlitzte der Grundwassermessstelle sind nicht zugesetzt. Die Messstellensohle ist versandet. Hier befinden sich zudem größere Ablagerungen (Grobsand, Feinkies), sowie wenige Überreste von Bodenorgansimen.

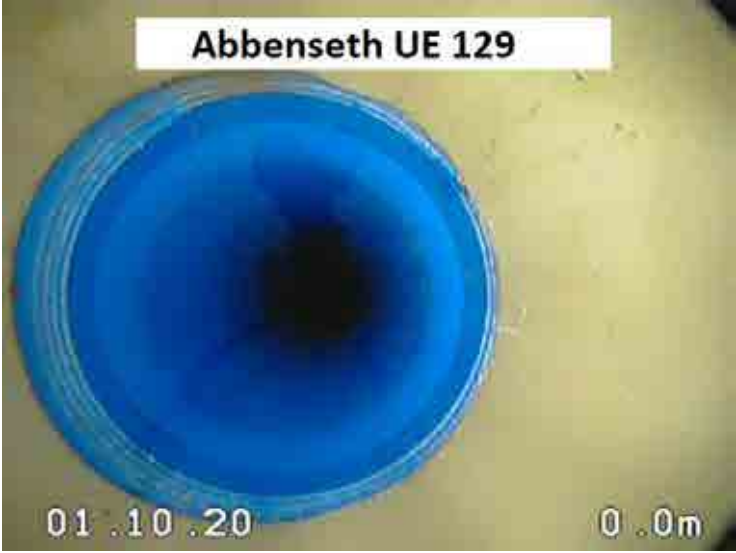
0,0	Vollrohr- verschraubung

Das Vollrohr der Grundwassermessstelle zeigt keine Beschädigungen oder Beeinträchtigungen. Die Verschraubung zum Schutzrohr ist deutlich sichtbar, zeigt allerdings keine Undichtigkeiten. Im Bereich des Grundwasserspiegels sind keine Verschmutzungen vorhanden.

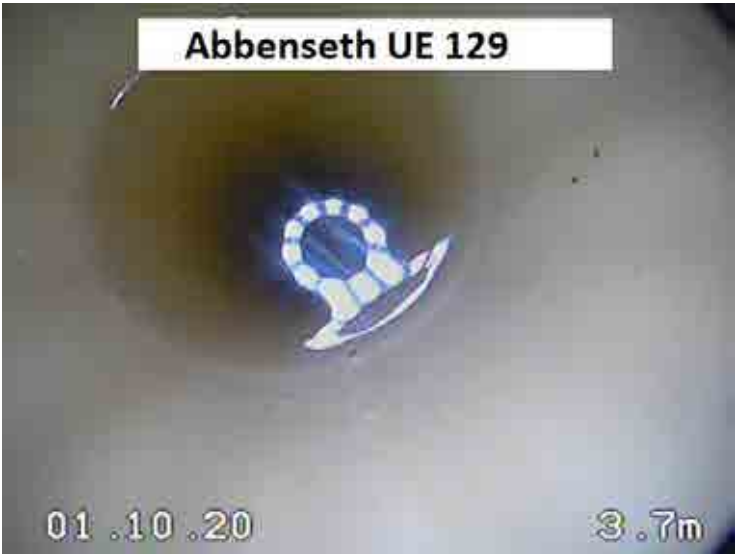
<p>3,7</p>	<p>Ruhewasserspiegel bei 3,57 m u. MBP</p>

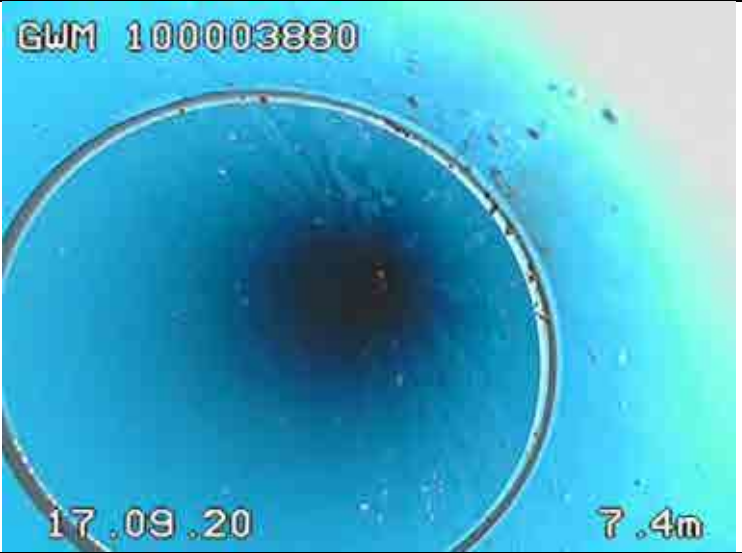
<p>7,4</p>	<p>Sichtbare Verschraubung der Vollrohre</p>

Das Vollrohr der Grundwassermessstelle zeigt keine Beschädigungen oder Beeinträchtigungen. Die Verschraubungen sind deutlich sichtbar, zeigen allerdings keine Undichtigkeiten. Im Bereich des Grundwasserspiegels sind leichte Verschmutzungen vorhanden.

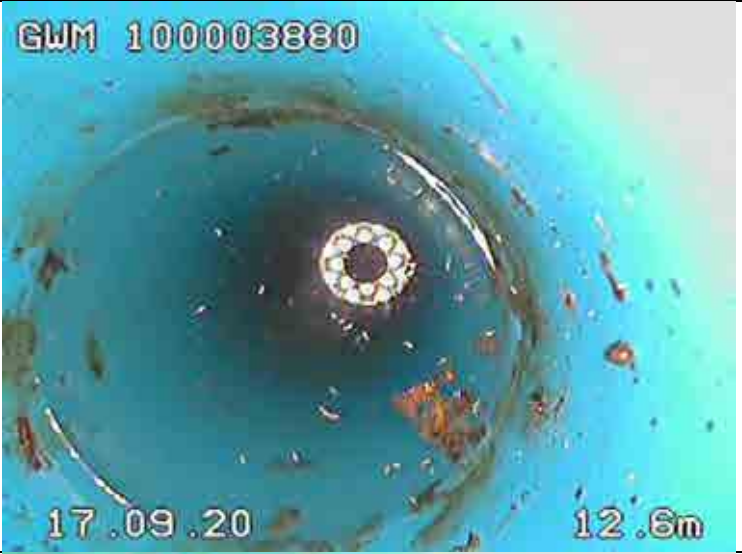
<p>12,6</p>	<p>Ruhewasserspiegel bei 12,73 m u. MBP</p>

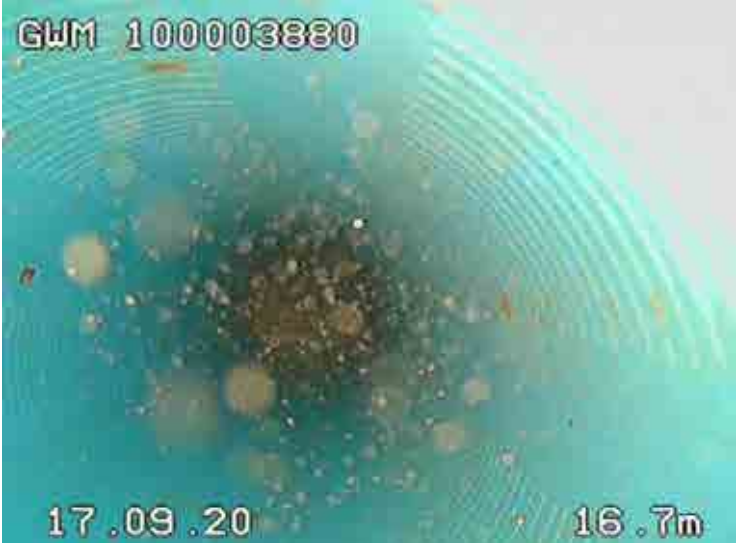
<p>16,7</p>	<p>Schwebeteilchen im Bereich der Filterschlitzte in der Standwassersäule.</p>

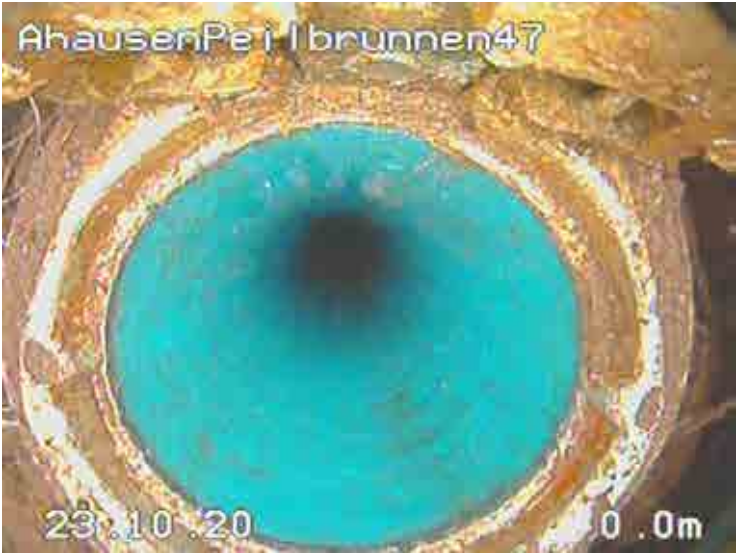
Tiefe [m u. MBP]	Bemerkung	Photo
0,0	Messstellenkopf

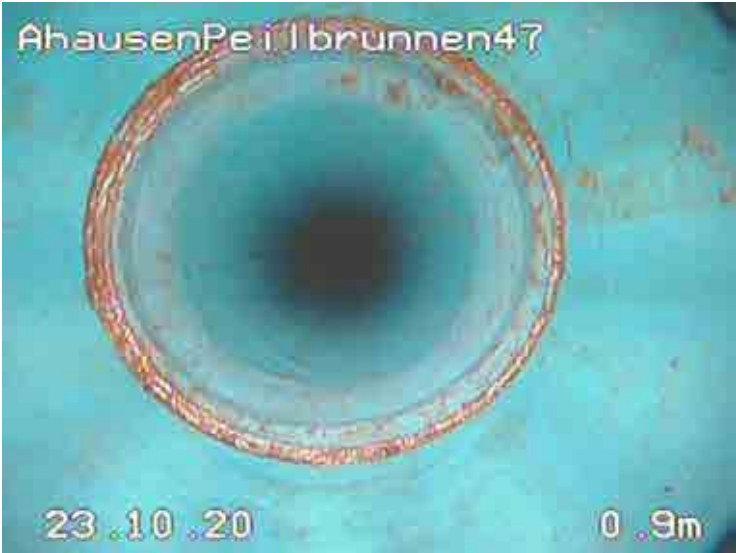
0,9	Vollrohr- verschraubung

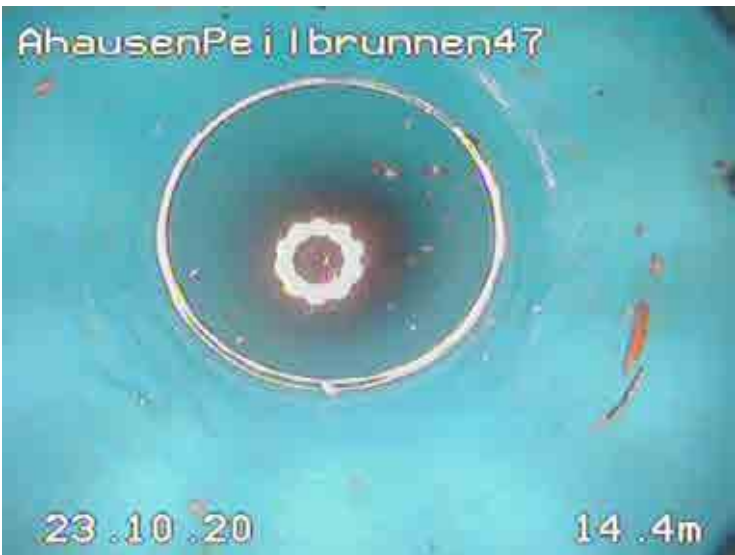
<p>14,4</p>	<p>Ruhewasserspiegel bei 14,48 m u. MBP</p>

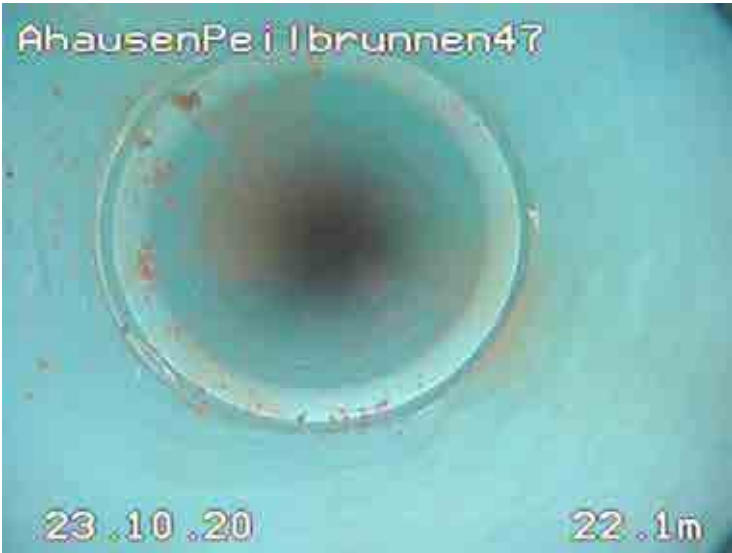
<p>22,1</p>	<p>Übergang vom Vollrohr zum Filterrohr</p>

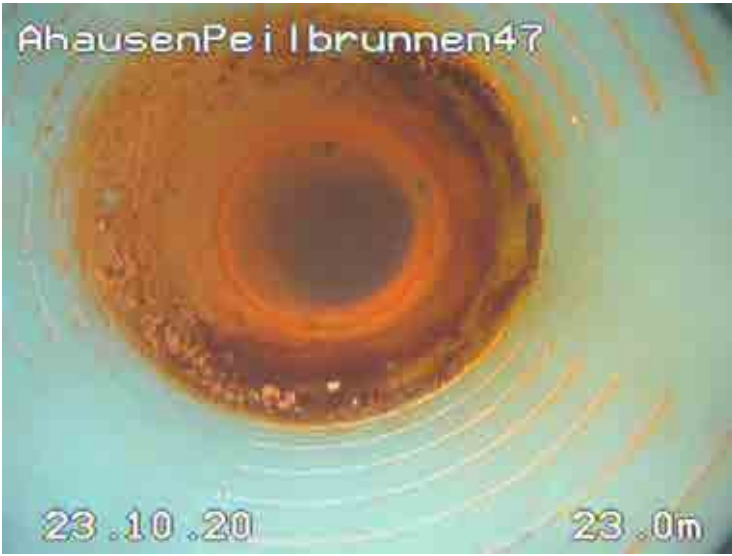
<p>23,0</p>	<p>Filterbereich, Übergang zum Messstellensumpf</p>

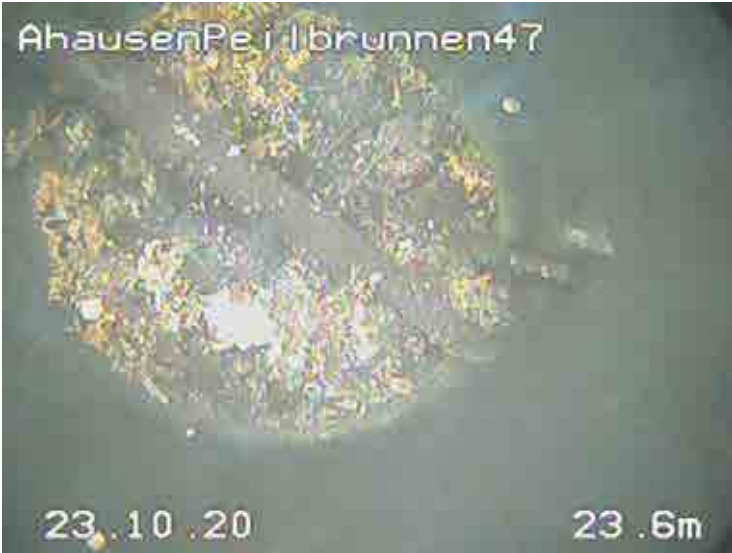
<p>23,6</p>	<p>Endteufe bei 23,6 m u. MBP erreicht.</p>

Der Messstellenkopf zeigt deutliche Verschmutzungen. Schutz- und Vollrohr der Grundwassermessstelle zeigen keine signifikanten Beschädigungen oder Beeinträchtigungen. Die Vollrohrverschraubungen sind teilweise deutlich sichtbar, Hinweise auf eindringendes Sickerwasser sind jedoch nicht vorhanden. Auf den Filterschlitzten der Grundwassermessstelle befinden sich keine Ablagerungen. Im Übergang zum Messstellesumpf sind leichte Verockerungserscheinungen zu erkennen. Auf der Messstellensohle befinden sich wenige Ablagerungen sowie zwei vermutlich metallische Fremdkörper.

Die Grundwassermessstelle zeigt auf Basis der Kamerabefahrung keine relevanten Beschädigungen oder Beeinträchtigungen. Eine Entfernung der Fremdkörper ist zu empfehlen.
