## – Abschlussbericht –

# Funktionsprüfung an Grundwassergütemessstellen des Wasserrahmenrichtlinienmessnetzes des NLWKN

Auftraggeber: **NLWKN – Betriebsstelle Aurich**  
Oldersumer Straße 48  
26603 Aurich

Projektnummer: 54063

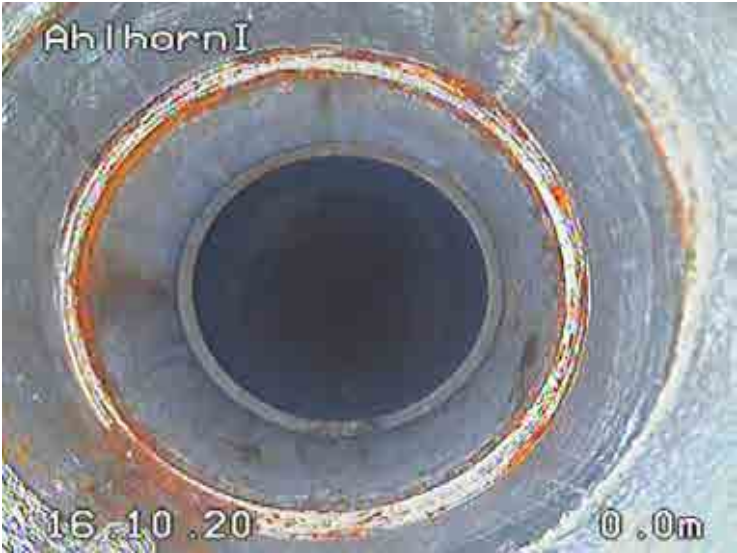
Tiefe [m u. MBP]	Bemerkung	Photo
0,0	Messstellenkopf, Übergang vom Schutz- zum Vollrohr

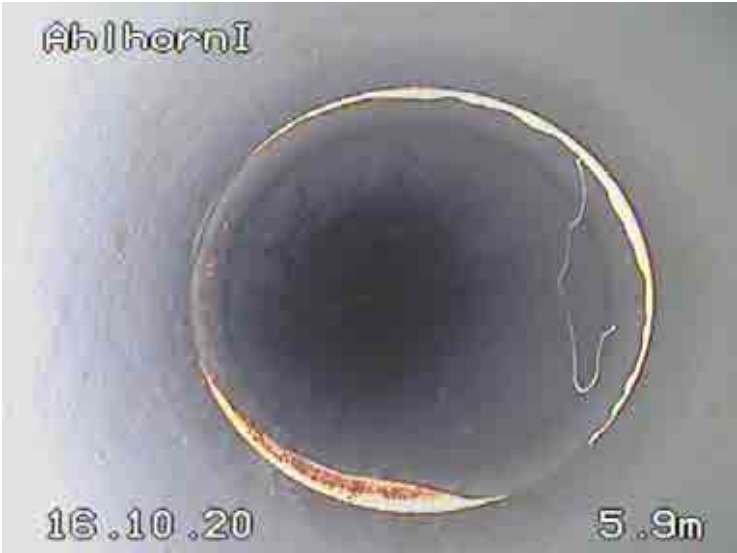
5,9	Vollrohr- verschraubung, Kleberreste

Schutz- und Vollrohr der Grundwassermessstelle zeigen keine signifikanten Beschädigungen oder Beeinträchtigungen. Die Vollrohre sind teilweise verklebt. Auf dem Ruhewasserspiegel sind keine Ablagerungen erkennbar. Über die gesamte Standwassersäule sind geringfügig Schwebteilchen vorhanden. Unterhalb des Ruhewasserspiegels, vor allem im Filterbereich sind Verockerungen erkennbar. Diese beginnen jedoch schon teilweise oberhalb des Filterbereichs. Die Filterschlitzte sind hiervon teilweise belegt. Der Messstellensumpf (Messstellenwand) ist teilweise verschmutzt. Die Messstellensohle ist geringfügig versandet.

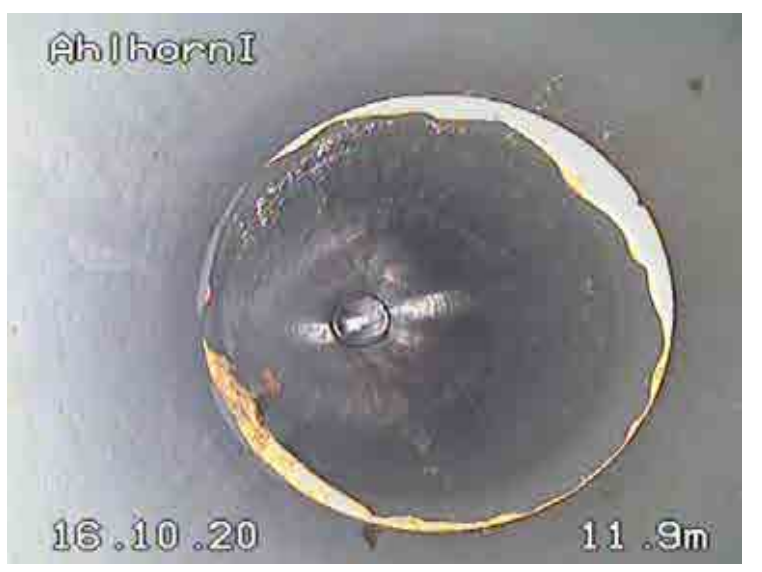
<p>11,9</p>	<p>Vollrohr- verschraubung, Kleberreste</p>

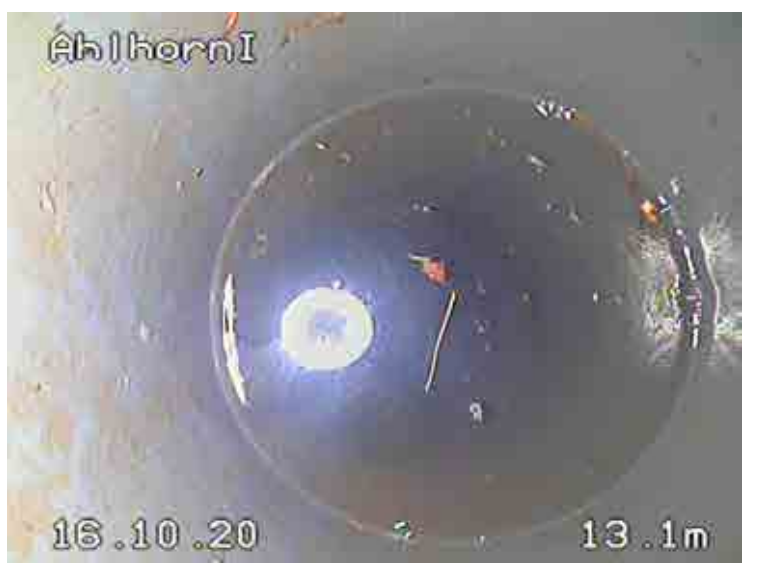
<p>13,1</p>	<p>Ruhewasserspiegel bei 13,29 m u. MBP</p>

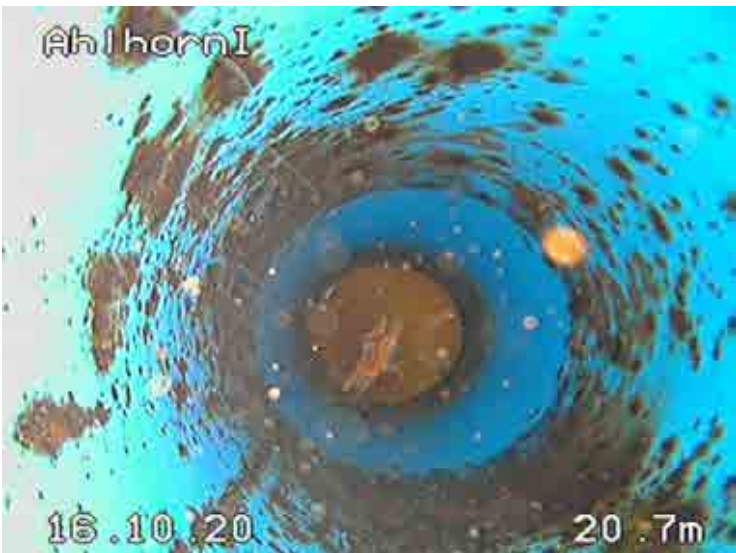
<p>20,7</p>	<p>Messtellensumpf</p>

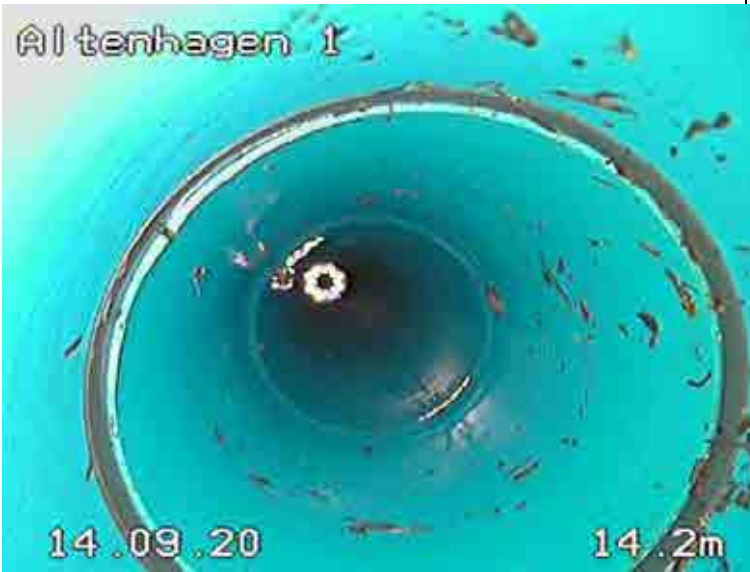
14,2	Ruhewasserspiegel bei 14,47 m u. MBP bereits im Filterbereich. Leichte Verschmutzung oberhalb des Ruhewasserspiegels erkennbar.

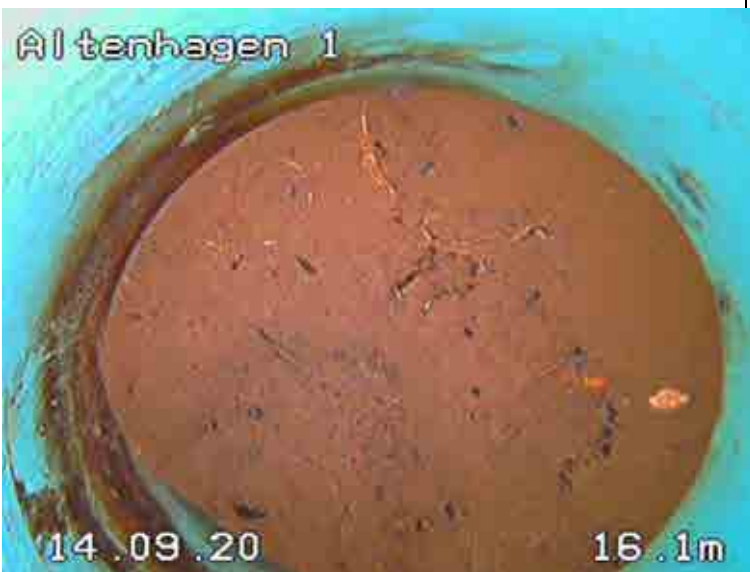
<p>Altenhagen 1</p> <p>14.09.20 14.2m</p>
16,1	Endteufe bei 16,29 m u. MBP erreicht.

Die Schutz- und Vollrohre der Grundwassermessstelle zeigen keine Beschädigungen oder Beeinträchtigungen. Der Ruhewasserspiegel liegt unterhalb der Filteroberkante. Auf den Filterschlitzten sind keine Ablagerungen erkennbar. Die Messstellensohle ist leicht verockert und geringfügig versandet.

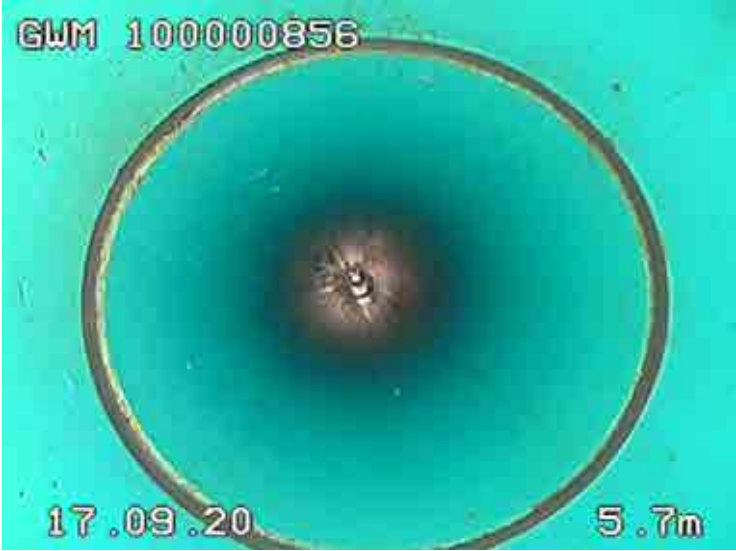
5,7	Übergänge zwischen den Vollrohren sind gut erkennbar.

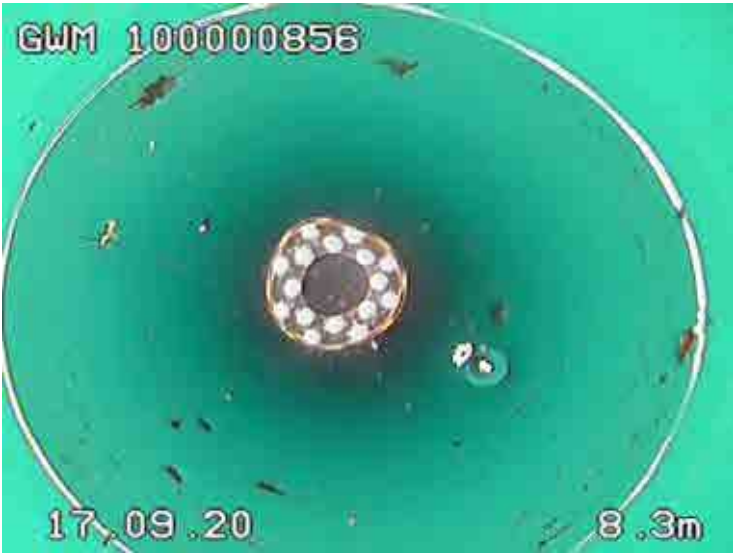
<p>8,3</p>	<p>Ruhwasserspiegel bei 8,33 m u. MBP</p>

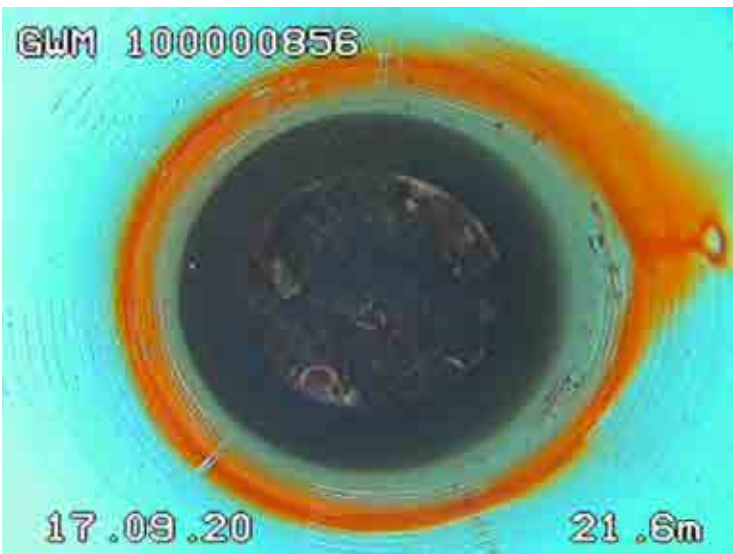
<p>21,6</p>	<p>Verockerung im untersten Abschnitt der Filterstrecke erkennbar.</p>

Die Schutz- und Vollrohre der Grundwassermessstelle zeigen keine Beschädigungen oder Beeinträchtigungen. Auf den Filterschlitzten sind keine Ablagerungen erkennbar. Im untersten Bereich der Filterrohre zeigt sich eine beginnende Verockerung. Die Messstellensohle ist nicht versandet. Ein geringer Eintrag abgestorbene Phytomasse sowie die Überreste von Bodenorganismen sind vorhanden.

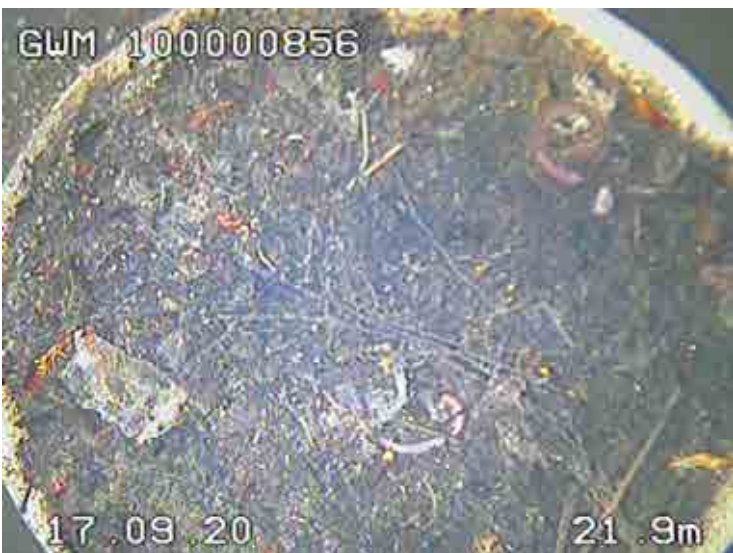
<p>21,9</p>	<p>Endteufe bei 21,87 m u. MBP erreicht. Überreste von Bodenorganismen sind vorhanden.</p>

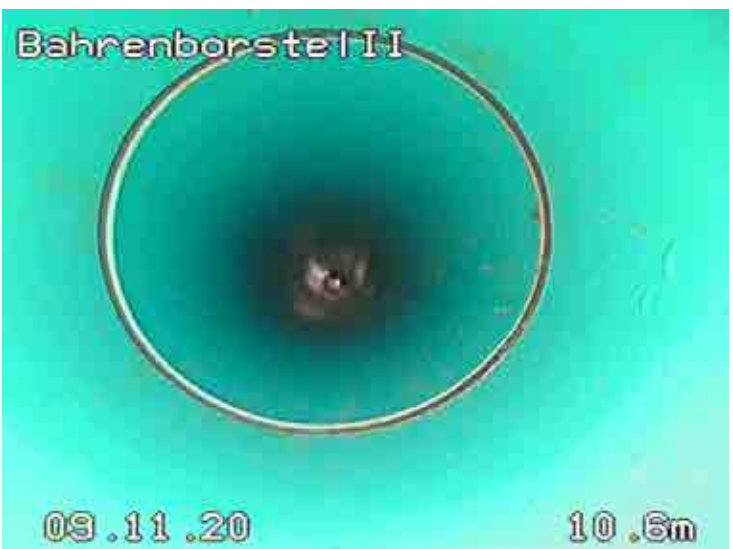
10,6	Vollrohr- verschraubung

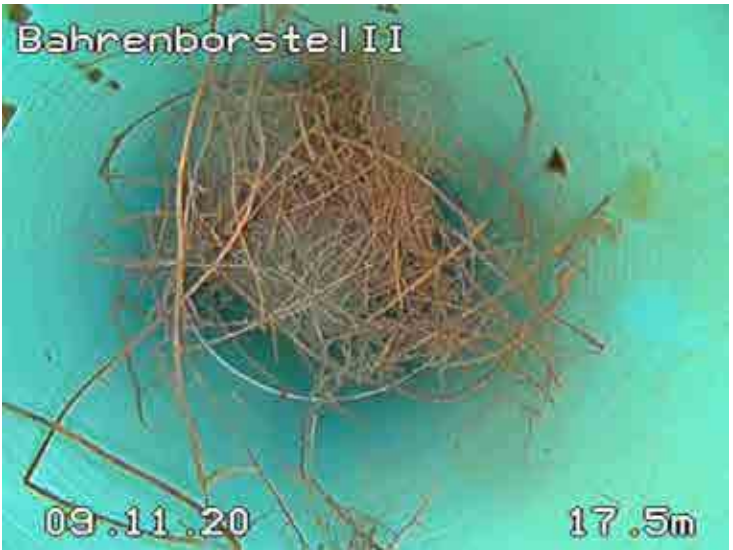
17,5	Filterbereich. Verschraubung der Filterrohre

Schutz- und Vollrohr der Grundwassermessstelle zeigen keine signifikanten Beschädigungen oder Beeinträchtigungen. Der Ruhewasserspiegel liegt etwa 35 cm unterhalb der Filteroberkante. Im Filterbereich oberhalb des Ruhewasserspiegels, sowie bei etwa 17,5 m u. MBP ist eine beginnende Durchwurzelung erkennbar. Auf den Filterschlitzten der Grundwassermessstelle sind keine weiteren Ablagerungen erkennbar. Auf der Messstellensohle ist abgestorbene Phytomasse abgelagert.

Die Grundwassermessstelle zeigt auf Basis der Kamerabefahrung keine relevanten Beschädigungen oder Beeinträchtigungen. In wie weit die hydraulische Anbindung der Messstelle an den Grundwasserleiter durch die beginnende Durchwurzelung beeinträchtigt ist, kann im Rahmen eines Pumptests beurteilt werden.

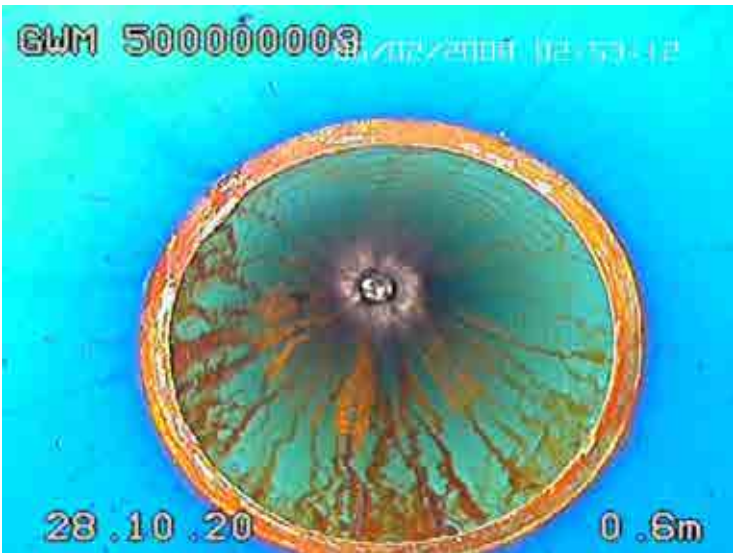
0,6	Vollrohr- verschraubung

Schutz- und Vollrohr der Grundwassermessstelle zeigen keine signifikanten Beschädigungen. An der Vollrohrverschraubung bei 0,6 m u. MBP sind auffällige Verockerungen vorhanden. Die Muffe befindet sich auf Höhe des Betonsockels der Messstelle. Hier befand sich nach Rückmeldung des NLWKN bis 2011 der Unterflur-Abschluss der Messstelle. Auf dem Ruhewasserspiegel sowie der Messstellensohle sind einige Ablagerungen von Bodenorganismen. Auf den Filterschlitzten sind keine Ablagerungen erkennbar. Die Messstellensohle ist geringfügig versandet.

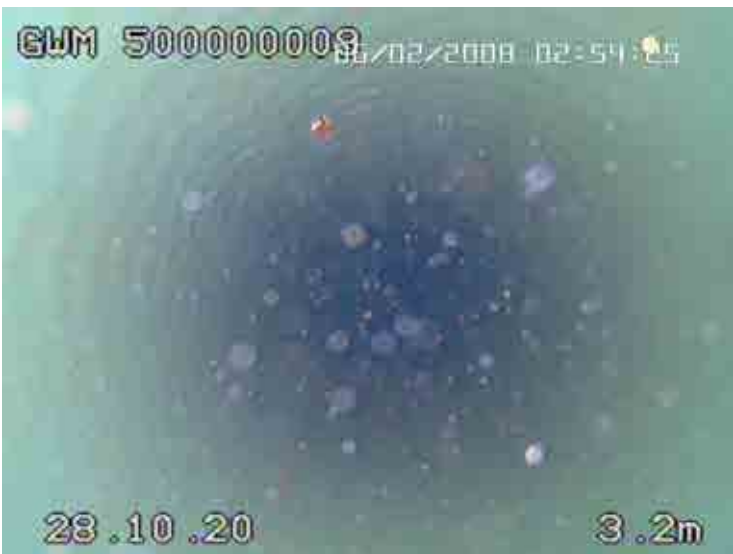
<p>3,2</p>	<p>Vollrohr, Trübung</p>

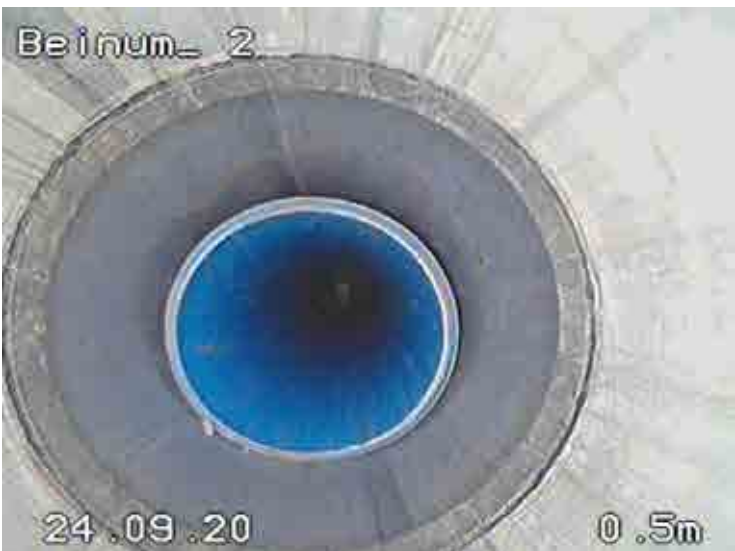
0,5	Übergang Schutzrohr – Vollrohr. Kleiner Spalt zwischen der Verrohrung erkennbar.

Die Schutz- und Vollrohre der Grundwassermessstelle zeigen keine Beschädigungen oder Beeinträchtigungen. Ein kleiner Spalt am Übergang des Schutzrohres auf das Vollrohr ist vorhanden. Die Vollrohre weisen teilweise einen leichten Belag auf. Oberhalb des Grundwasserspiegels setzt sich an der Messstellenwandung Kondenswasser ab. Es ist keine Beeinträchtigung der Filter erkennbar. Die Messstellensohle ist geringfügig versandet. Ein geringer Eintrag abgestorbene Phytomasse ist vorhanden.

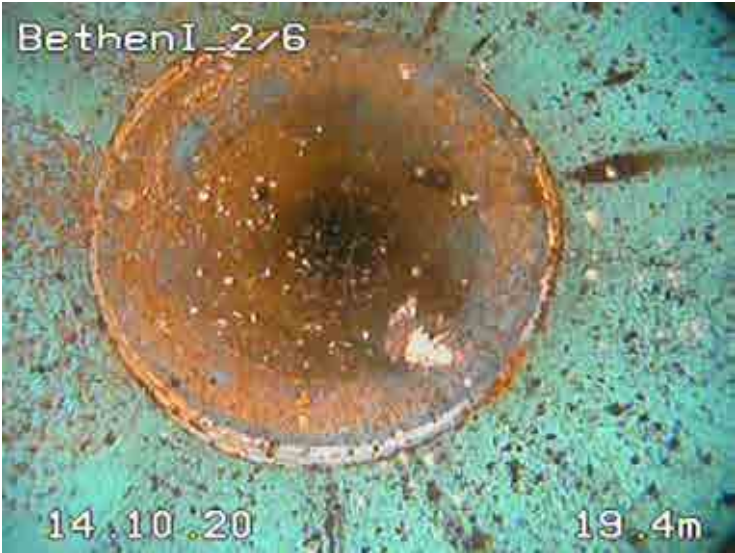
19,4	Filterbereich

Schutz- und Vollrohr der Grundwassermessstelle zeigen keine signifikanten Beschädigungen. Über das Vollrohr und das Filterrohr der Grundwassermessstelle biologische Ablagerungen vorhanden. Diese treten vermehrt im Bereich der Muffen und des Filterrohres auf. Die Standwassersäule und der Bereich um den Ruhewasserspiegel sind größtenteils frei von Verschmutzungen. Die Filterschlitz der Grundwassermessstelle sind entsprechend zugesetzt.

Die Grundwassermessstelle zeigt auf Basis der Kamerabefahrung keine relevanten Beschädigungen. In wie weit die zugesetzten Filterschlitz die hydraulische Anbindung der Messstelle an den Grundwasserleiter beeinträchtigen, kann im Rahmen eines Funktionstest überprüft werden.

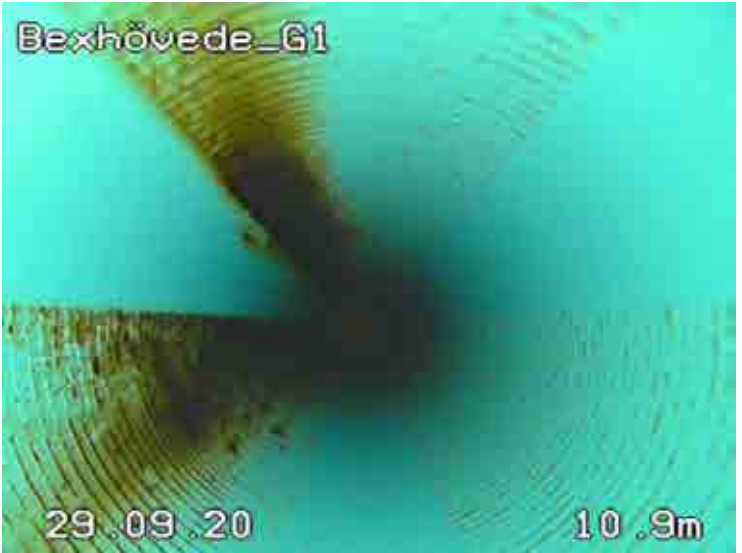
<p>10,9</p>	<p>Ablagerungen auf den Filterschlitz</p>

Schutz- und Vollrohr der Grundwassermessstelle zeigt keine signifikanten Beschädigungen oder Beeinträchtigungen. Die Vollrohre sind bündig gegeneinander verschraubt. Im Filterbereich sind Ablagerungen auf den Filterschlitzten zu erkennen. Die Messstellensohle ist geringfügig versandet.

Die Grundwassermessstelle zeigt auf Basis der Kamerabefahrung keine relevanten Beschädigungen. Die Ablagerungen können prinzipiell einen negativen Einfluss auf die hydraulische Anbindung der Messstelle an den Grundwasserleiter haben. Aufschluss über die Anbindung kann im Rahmen eines Funktionstests ermittelt werden.

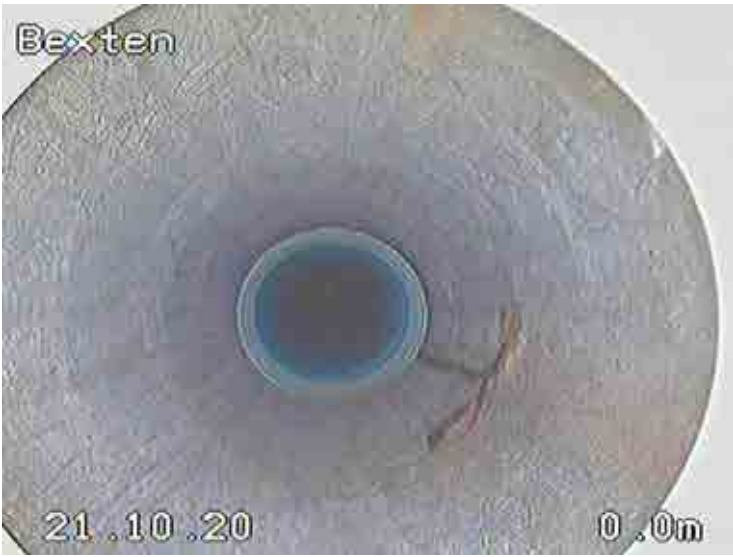
Tiefe [m u. MBP]	Bemerkung	Photo
0,0	Messstellenkopf, Schutzrohr

Das Schutzrohr der Grundwassermessstelle zeigt eine leichte Beschädigung an der Messstellenwand. Aufgrund von Oxidationserscheinungen scheint hier das Vollrohr für Oberflächenwasser geringfügig durchlässig zu sein. Das Vollrohr der Grundwassermessstelle zeigt keine signifikanten Beschädigungen oder Beeinträchtigungen. Im Bereich des Ruhewasserspiegels sind geringfügig Verschmutzungen vorhanden. Auf den Filterschlitzten der Grundwassermessstelle sind keine Ablagerungen vorhanden. Die Messstellensohle ist geringfügig versandet und verschmutzt.

Das Schutzrohr der Grundwassermessstelle zeigt auf Basis der Kamerabefahrung einen Hinweis auf eine Undichtigkeit über welche potentiell Oberflächenwasser in die Messstelle eindringen kann. Weitere relevante Beschädigungen oder Beeinträchtigungen wurden nicht identifiziert.

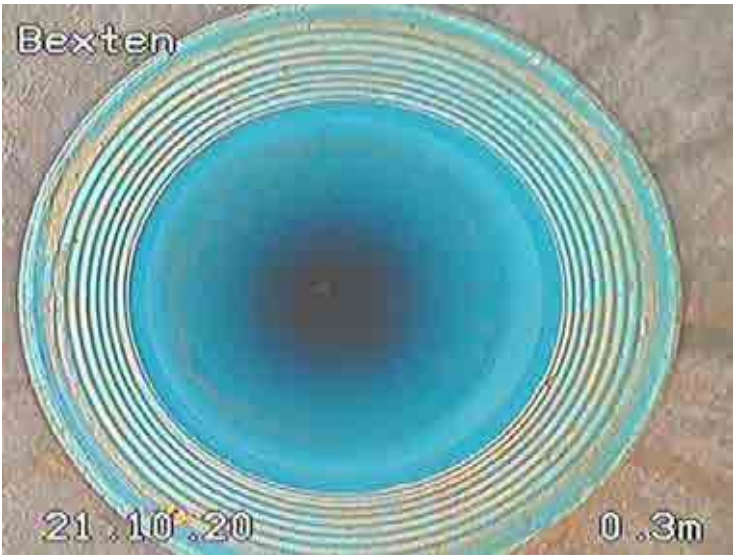
0,3	Übergang vom Schutz- zum Vollrohr

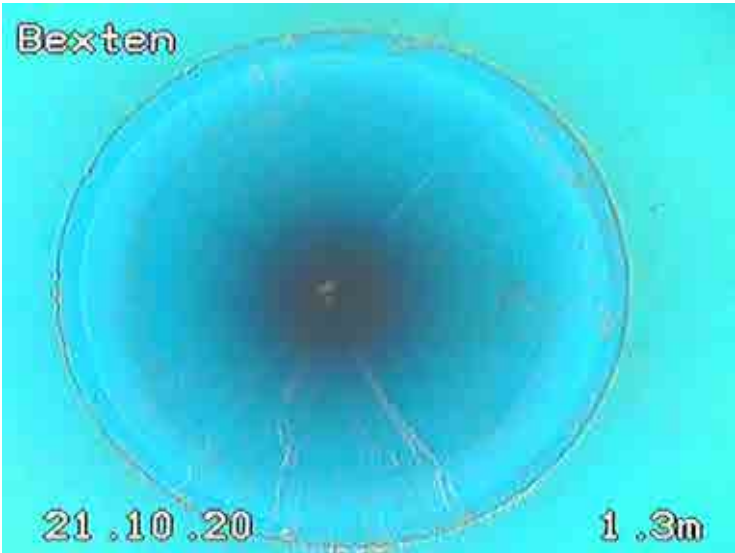
<p>1,3</p>	<p>Vollrohr- verschraubung</p>

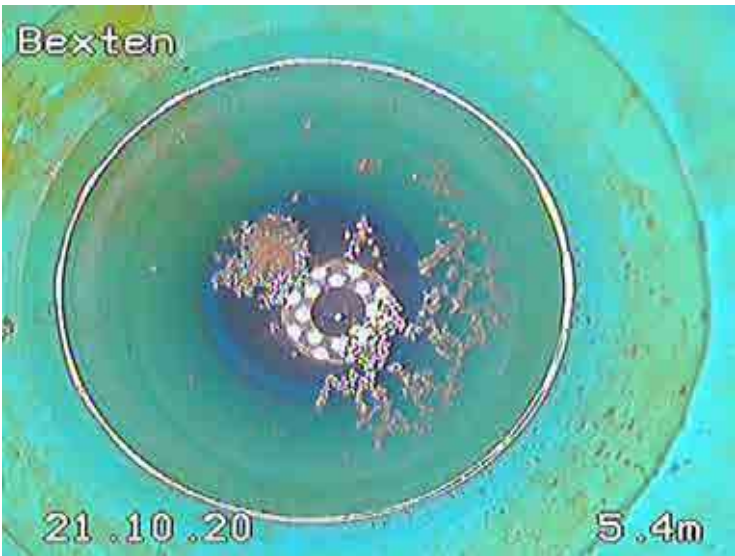
<p>5,4</p>	<p>Ruhewasserspiegel bei 5,41 m u. MBP</p>

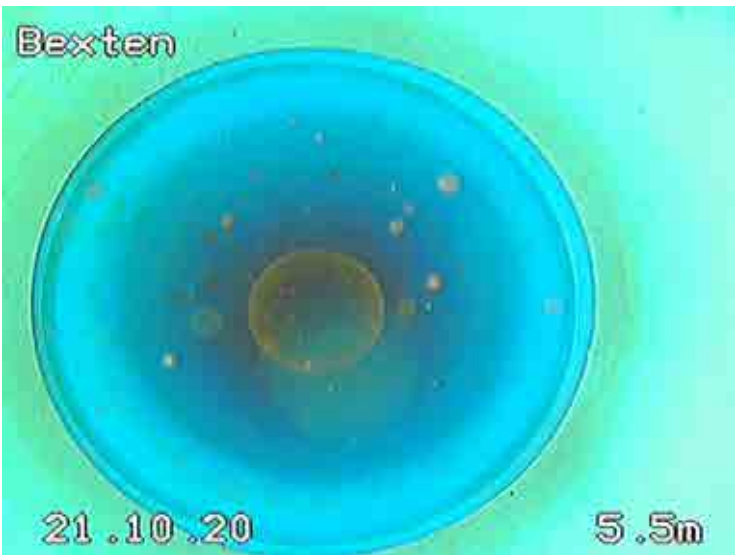
<p>5,5</p>	<p>Vollrohr- verschraubung</p>

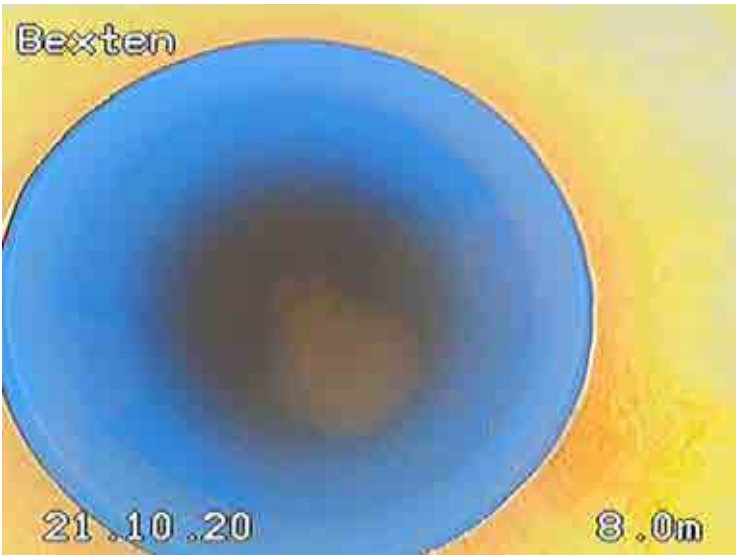
8,0	Übergang zum Messstellensumpf

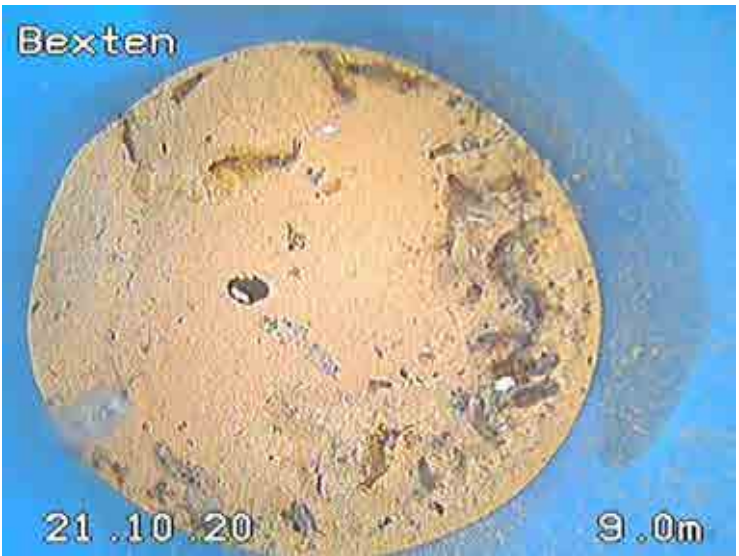
9,0	Endteufe bei 9,09 m u. MBP erreicht.

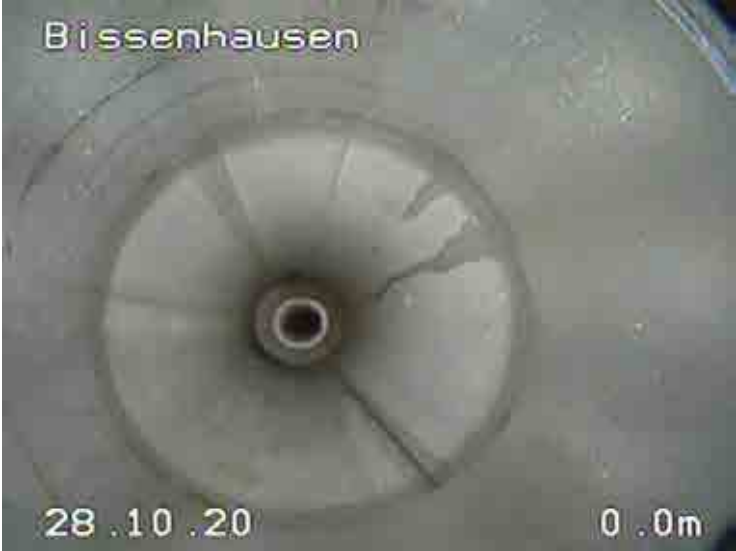
Tiefe [m u. MBP]	Bemerkung	Photo
0,0	Messstellenkopf, Übergang vom Schutz- zum Vollrohr

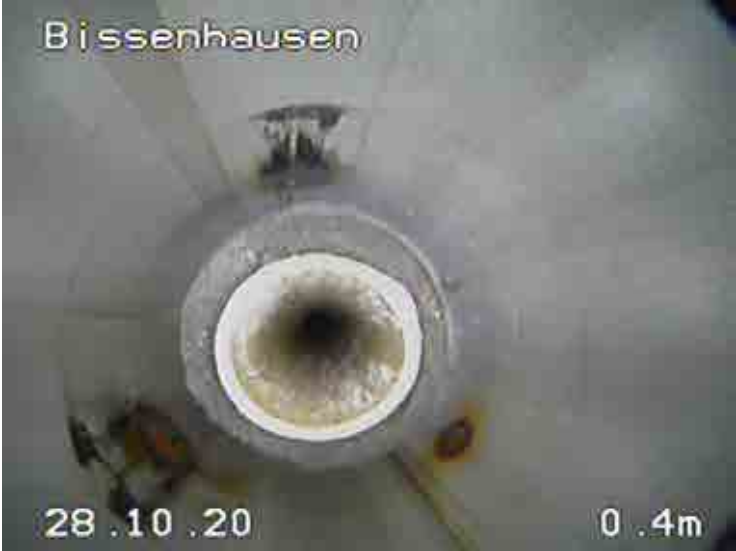
0,4	Übergang vom Schutz- zum Vollrohr (2")

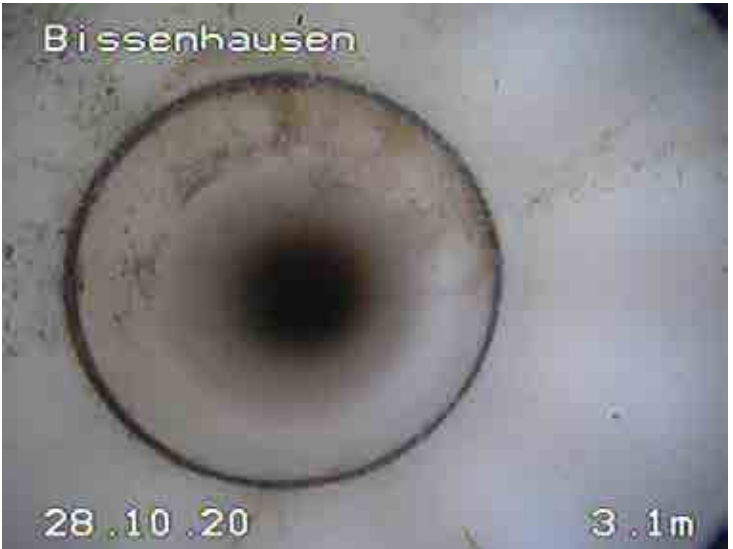
3,1	Vollrohr- verschraubung

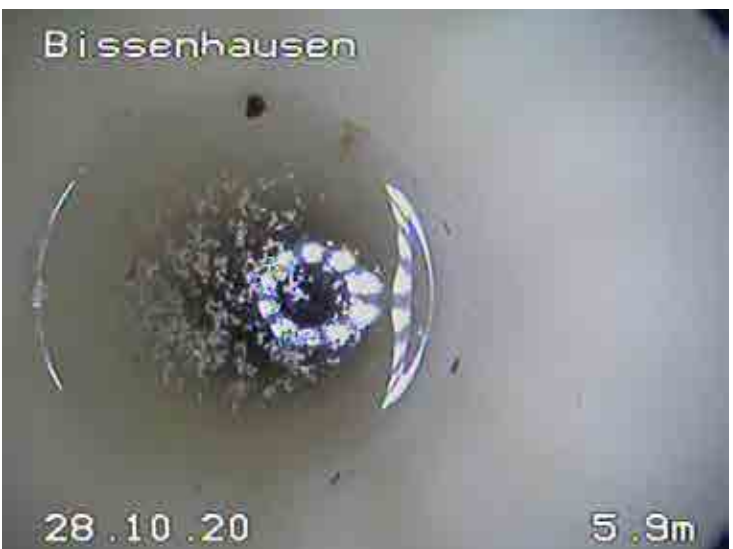
5,9	Ruhewasserspiegel bei 5,9 m u. MBP

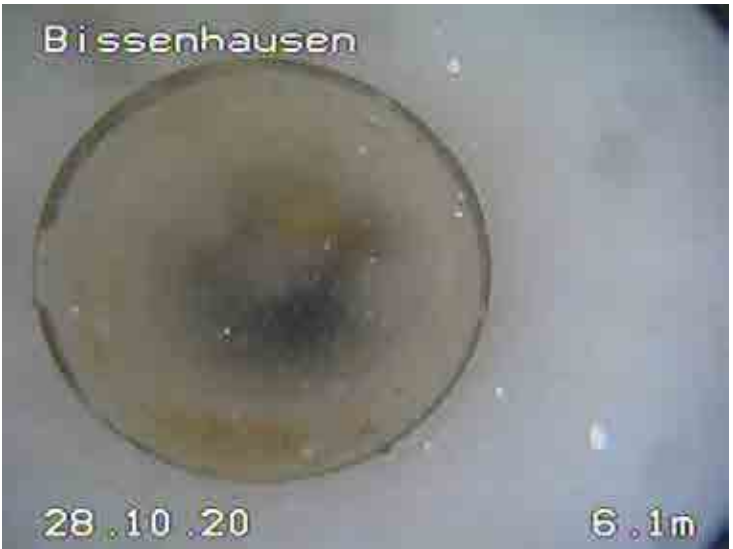
6,1	Vollrohr- verschraubung

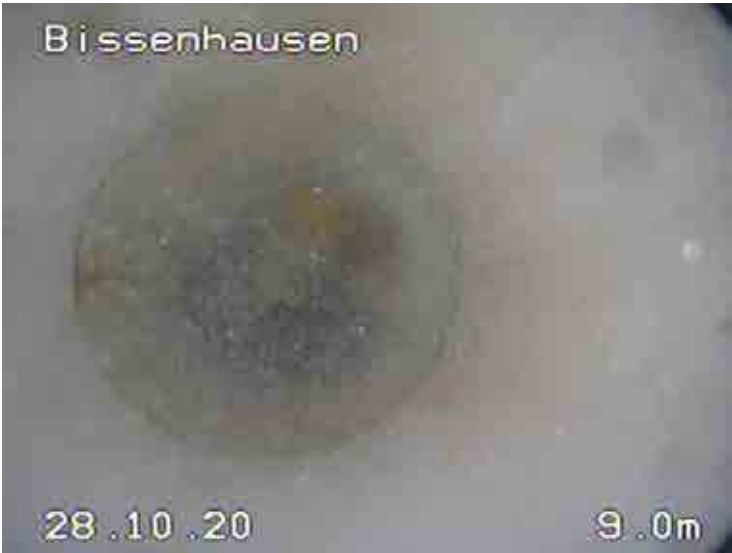
<p>9,0</p>	<p>Vollrohr- verschraubung</p>

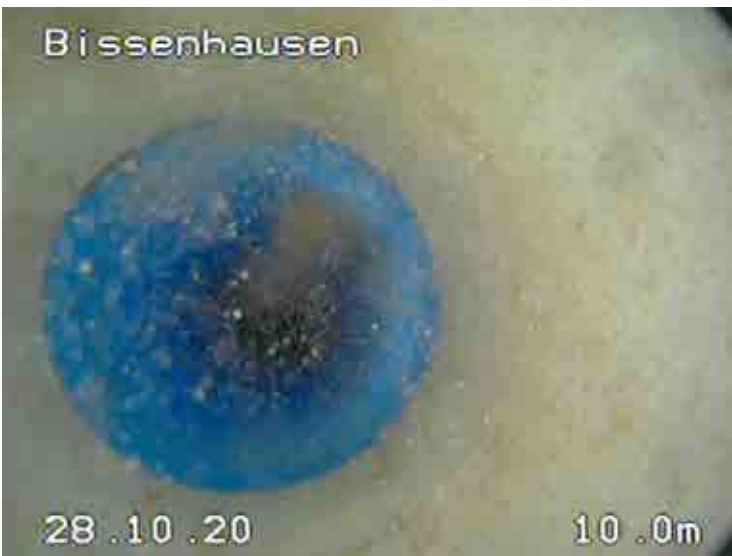
<p>10,0</p>	<p>Übergang vom Vollrohr zum Filterrohr</p>

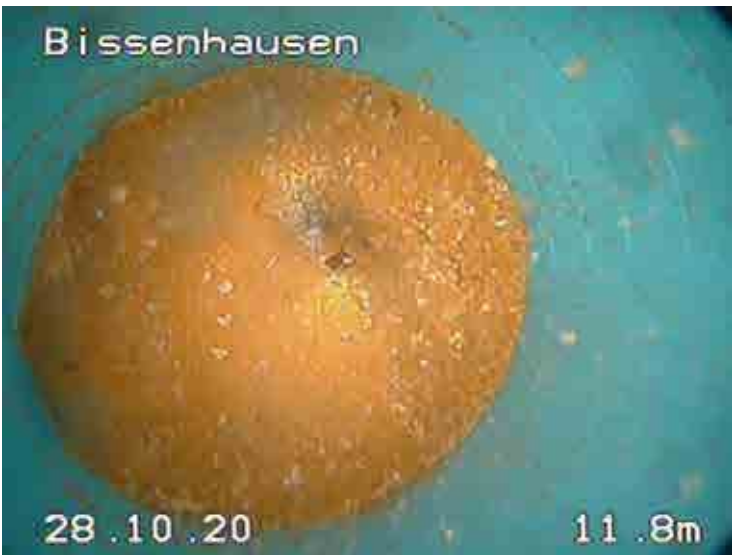
<p>11,8</p>	<p>Endteufe bei 11,94 m u. MBP erreicht.</p>

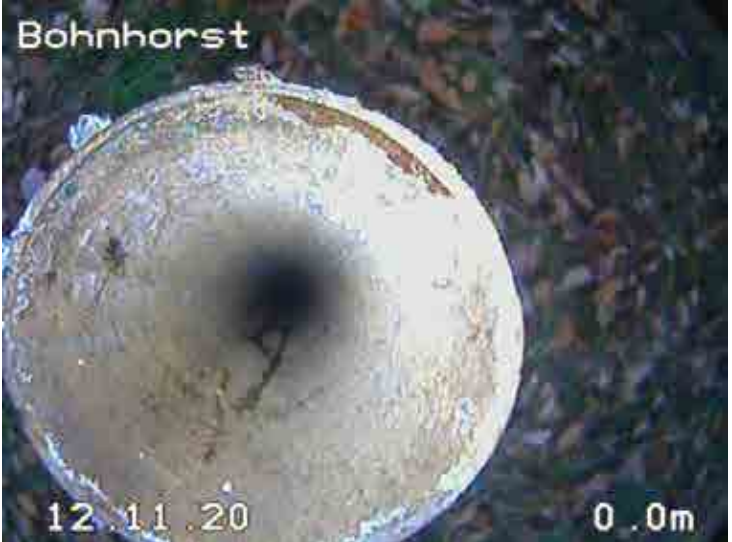
Tiefe [m u. MBP]	Bemerkung	Photo
0,0	Messstellenkopf

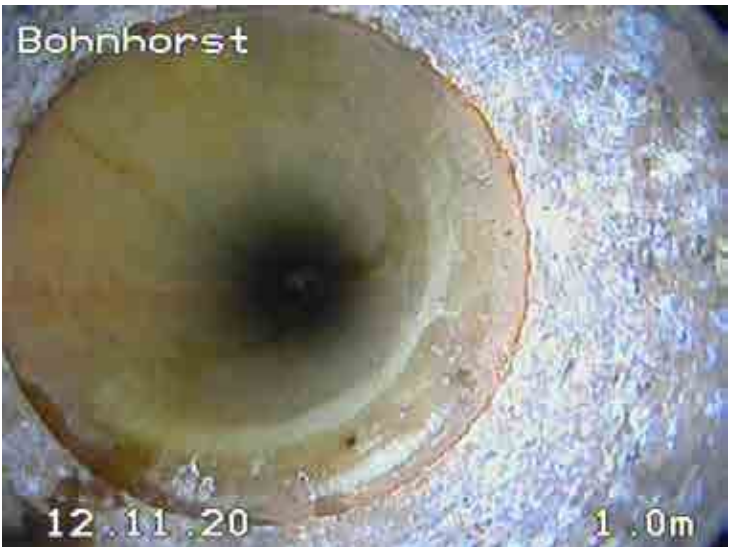
1,0	Übergang vom Schutz- zum Vollrohr

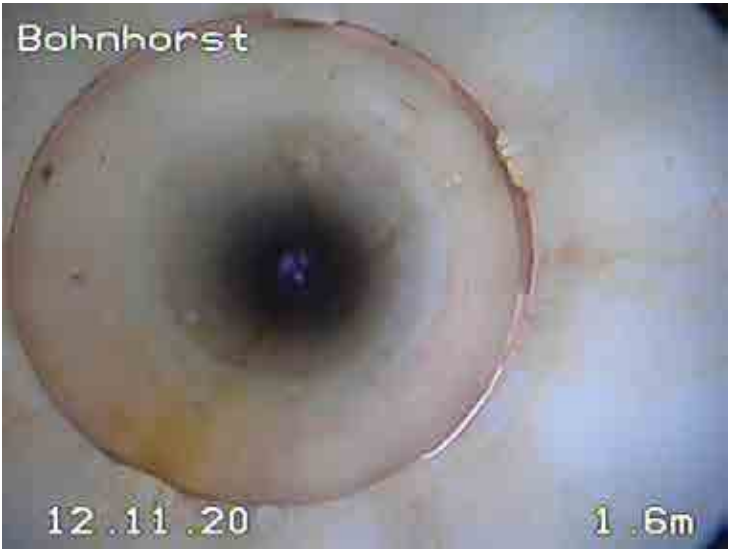
1,6	Vollrohr- verschraubung

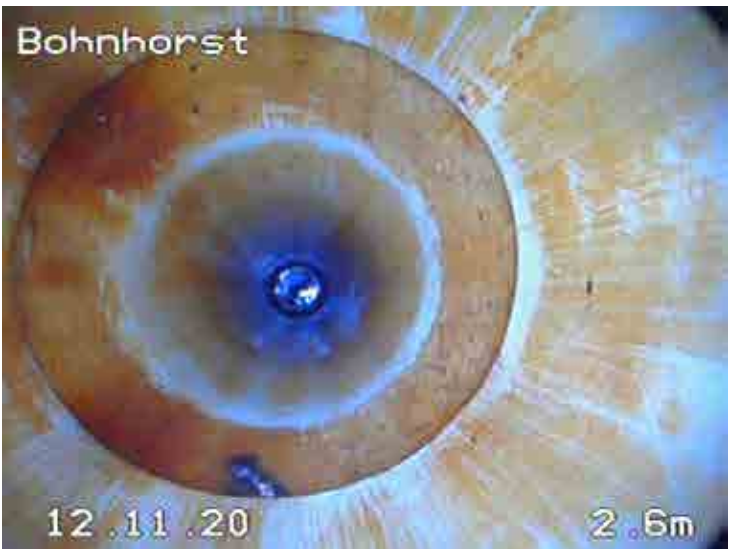
2,6	Vollrohr- verschraubung

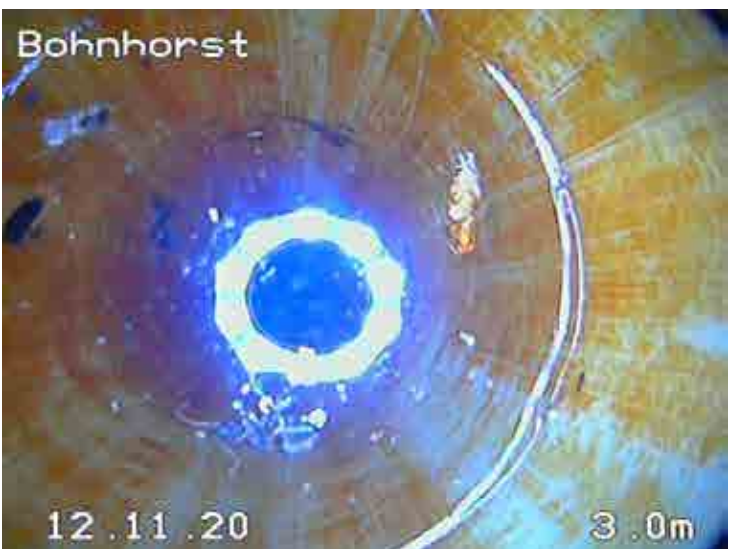
3,0	Ruhewasserspiegel bei 3,01 m u. MBP

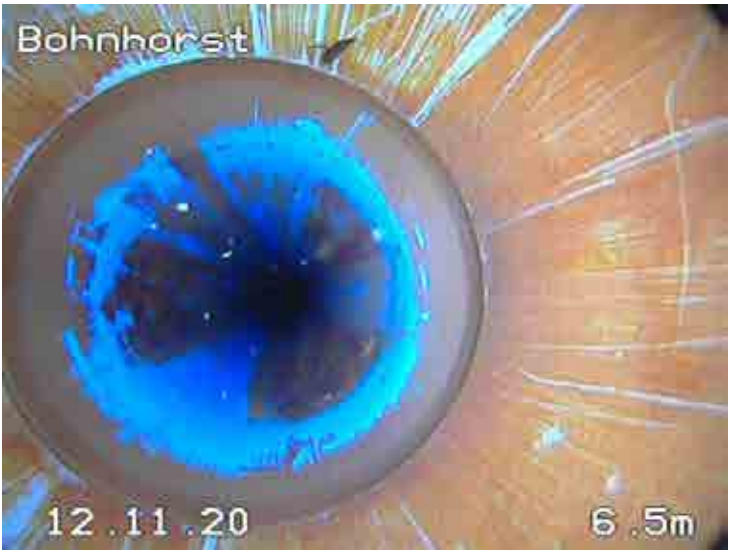
6,5	Übergang vom Vollrohr zum Filterrohr

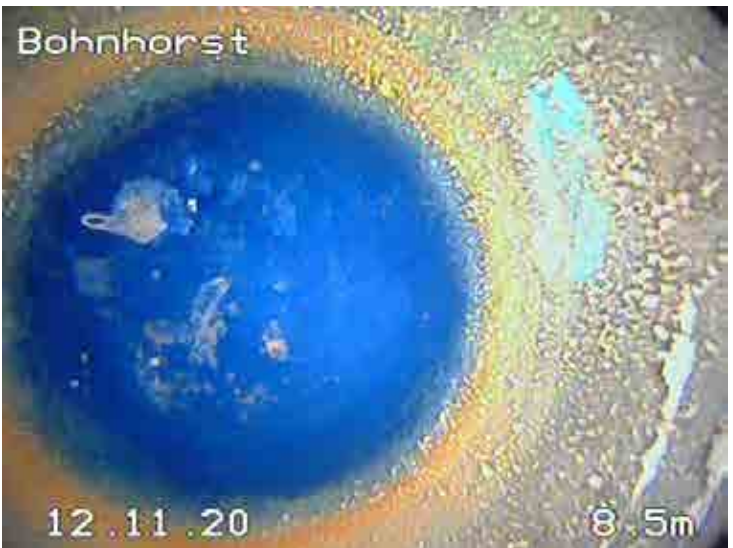
8,5	Endteufe bei 8,62 m u. MBP erreicht.

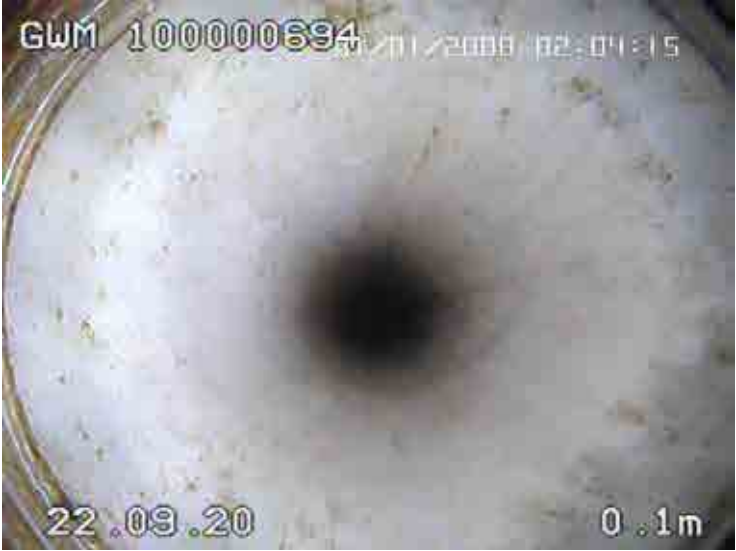
Tiefe [m u. MBP]	Bemerkung	Photo
0,1	Messstellenkopf

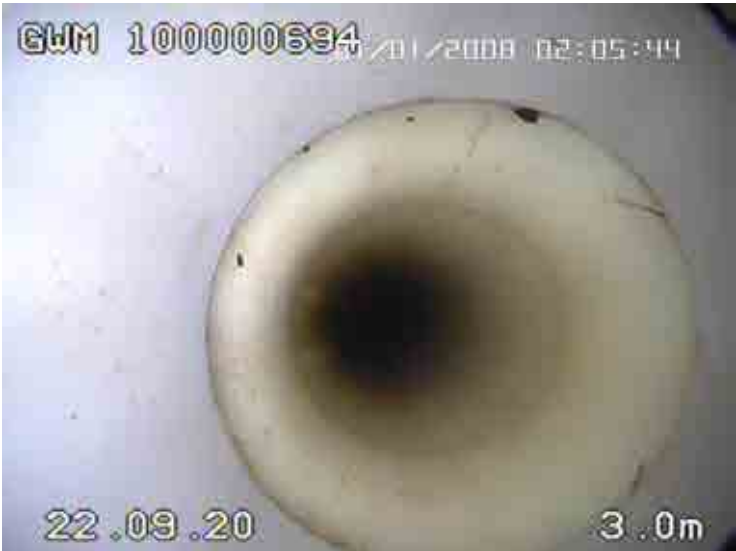
3,0	Vollrohr- verschraubung

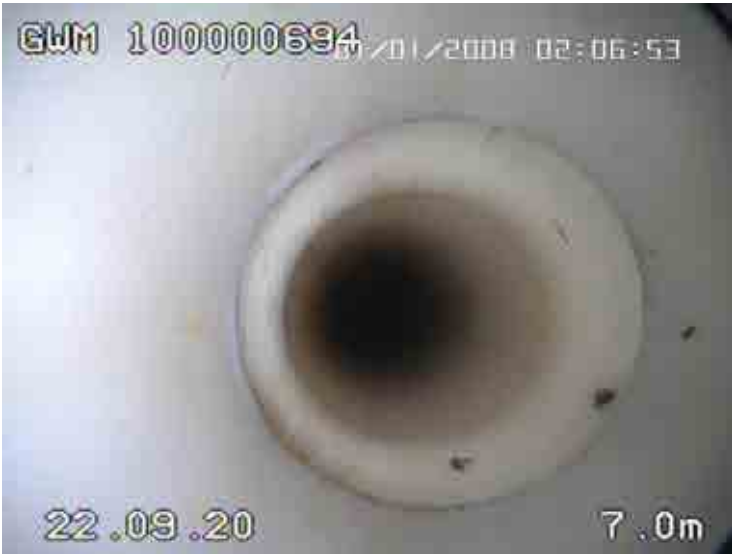
7,0	Vollrohr- verschraubung

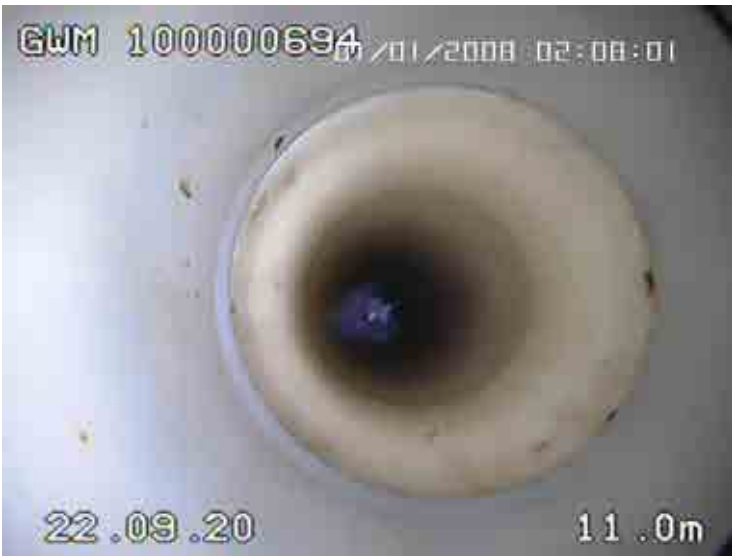
11,0	Vollrohr- verschraubung

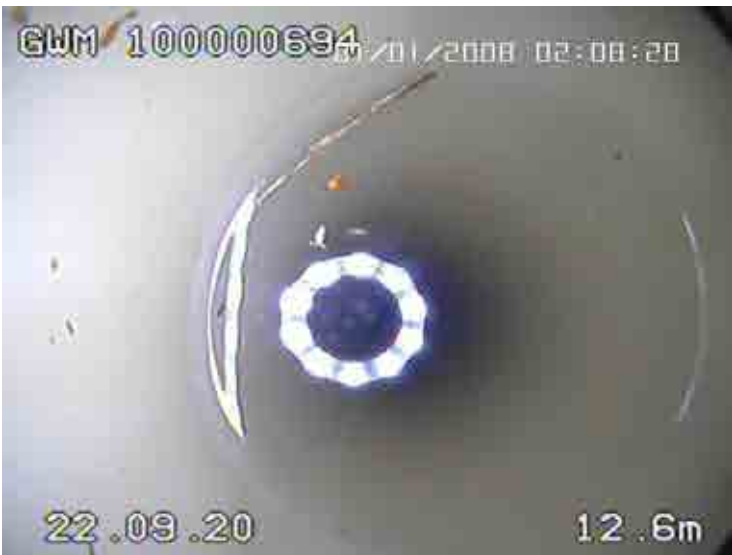
12,6	Ruhewasserspiegel bei 12,70 m u. MBP. Es sind keine besonderen Verschmutzungen erkennbar.

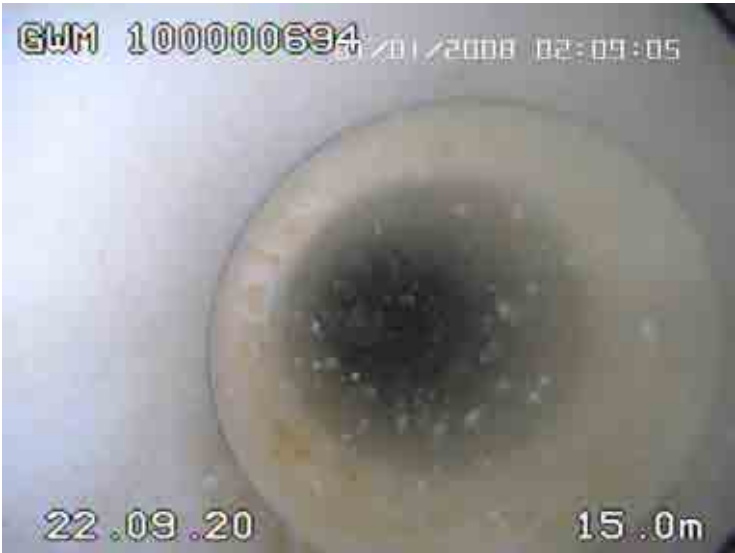
15,0	Vollrohr- verschraubung

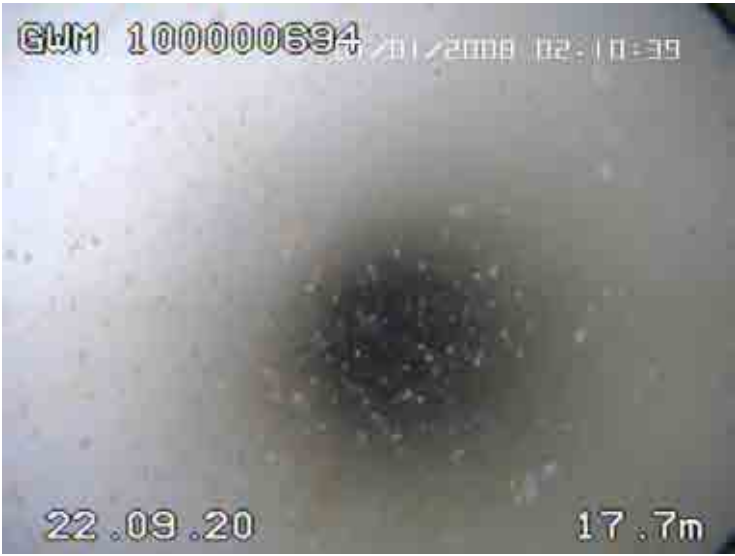
17,7	Vollrohr

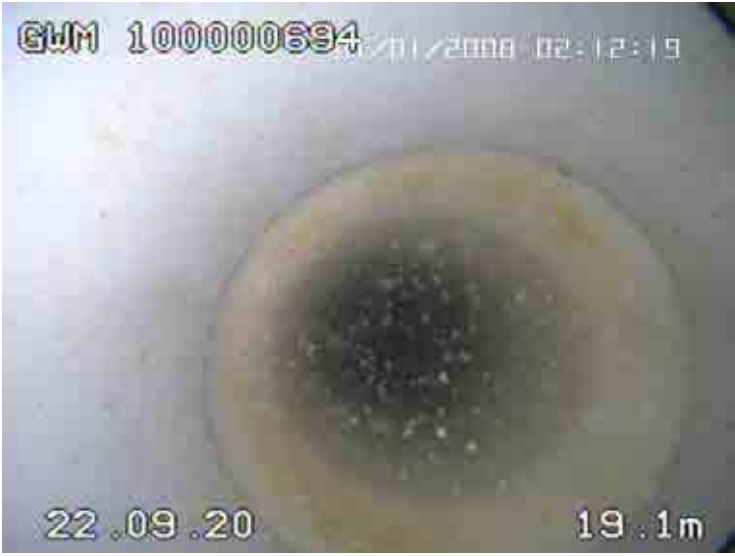
19,1	Vollrohr- verschraubung

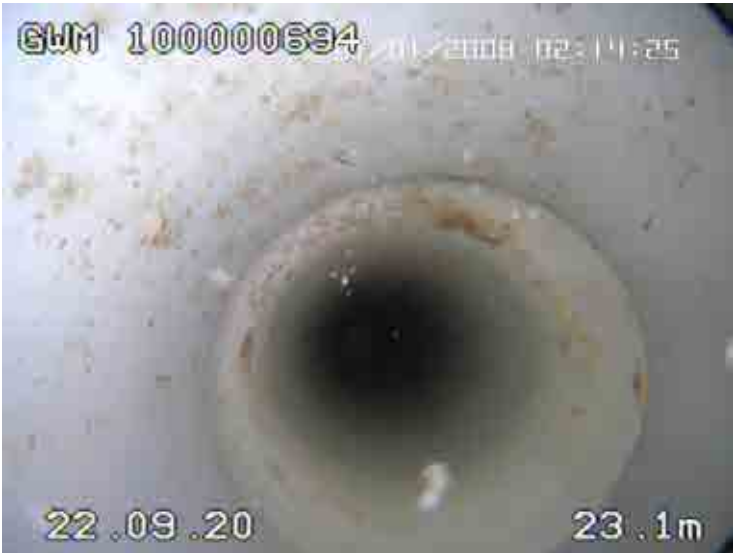
<p>23,1</p>	<p>Geringfügig sind Schwebstoffe über die gesamte Wassersäule vorhanden. Ein leichter Belag ist teilweise auf dem Vollrohr erkennbar.</p>

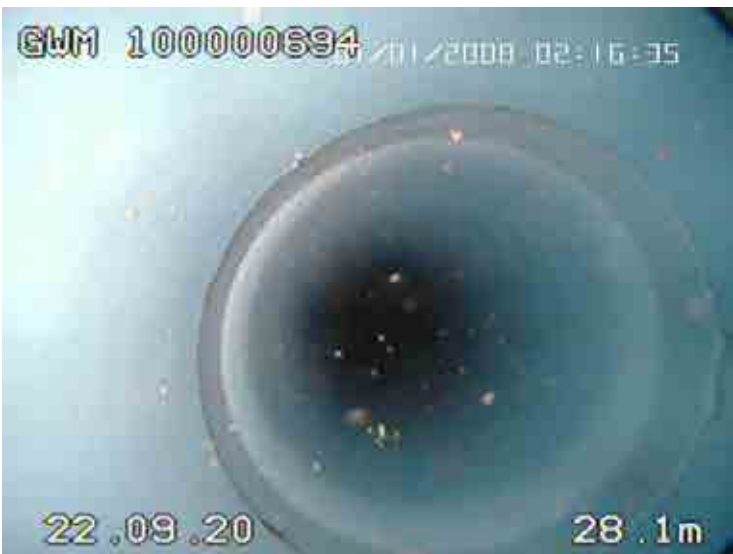
<p>28,1</p>	<p>Schwebeteilchen im Bereich der Filterrohre. Eine weitere Beeinträchtigung der Filterschlitzte ist nicht erkennbar.</p>

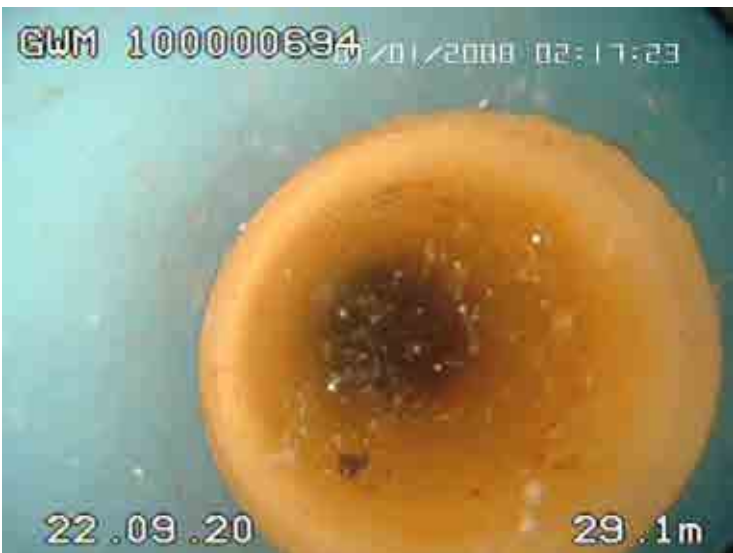
<p>29,1</p>	<p>Endteufe bei 29,1 m u. MBP erreicht.</p>
