## – Abschlussbericht –

# Funktionsprüfung an Grundwassergütemessstellen des Wasserrahmenrichtlinienmessnetzes des NLWKN

Auftraggeber: **NLWKN – Betriebsstelle Aurich**  
Oldersumer Straße 48  
26603 Aurich

Projektnummer: 54063

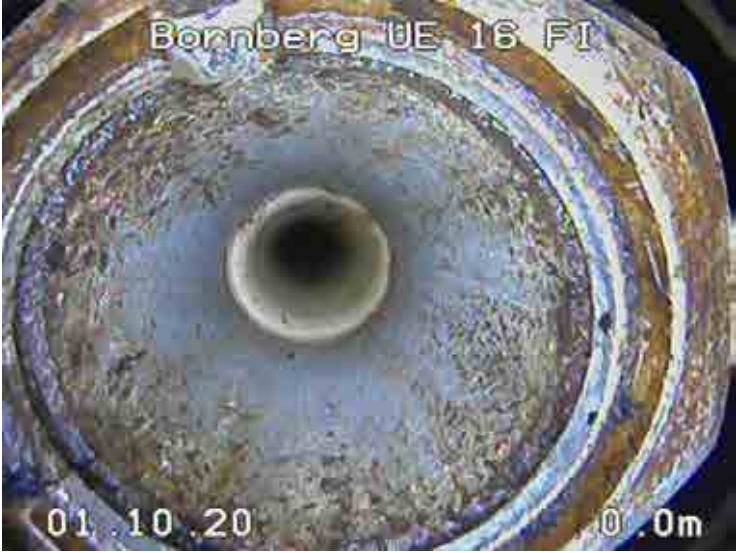
Tiefe [m u. MBP]	Bemerkung	Photo
0,0	Messstellenkopf, Unterflurmesstelle, Übergang vom Schutz- zum Vollrohr

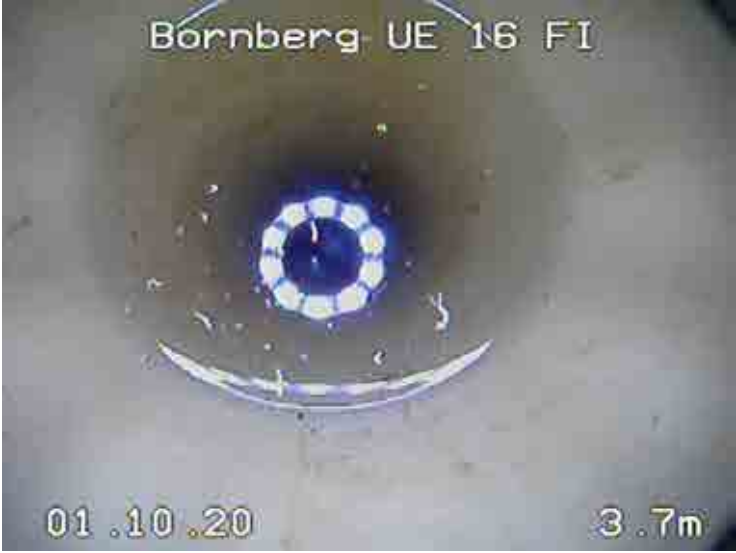
3,7	Ruhewasserspiegel bei 3,74 m u. MBP

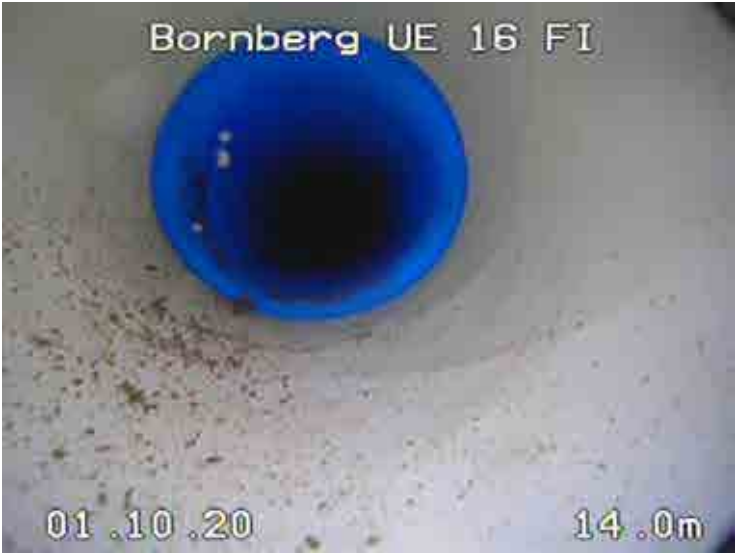
<p>14,0</p>	<p>Übergang vom Voll- zum Filterrohr; leichte Verschmutzungen. Leichte Deformation der Messstellenwand.</p>

Das Schutzrohr der Grundwassermessstelle zeigt keine signifikanten Beschädigungen oder Beeinträchtigungen. Bei 12,3 und 14,0 m u. MBP ist das Vollrohr deformiert und es sind Rissstrukturen erkennbar. Durch die Deformation ist die Messstelle zudem an dieser Stelle verengt. Unterhalb des Grundwasserspiegels sind leichte Verschmutzungen erkennbar, welche bis in den Filterbereich vorhanden sind. Die Filterschlitz der Grundwassermessstelle sind durch die Ablagerungen teilweise zugesetzt.

Die Grundwassermessstelle zeigt auf Basis der Kamerabefahrung eine Beschädigungen zwischen 12,3 und 14,0 m u. MBP. Hinweise auf dort eindringendes Grundwasser sind nicht vorhanden.

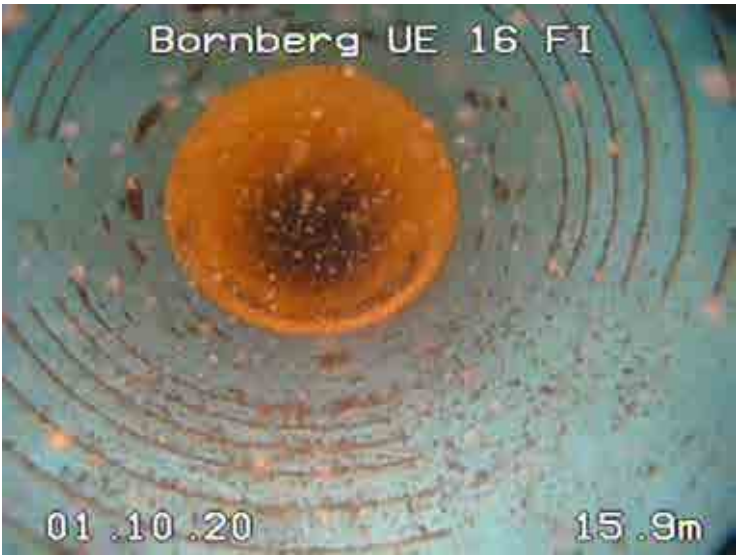
15,9	Leichte Verschmutzung des Filterbereichs

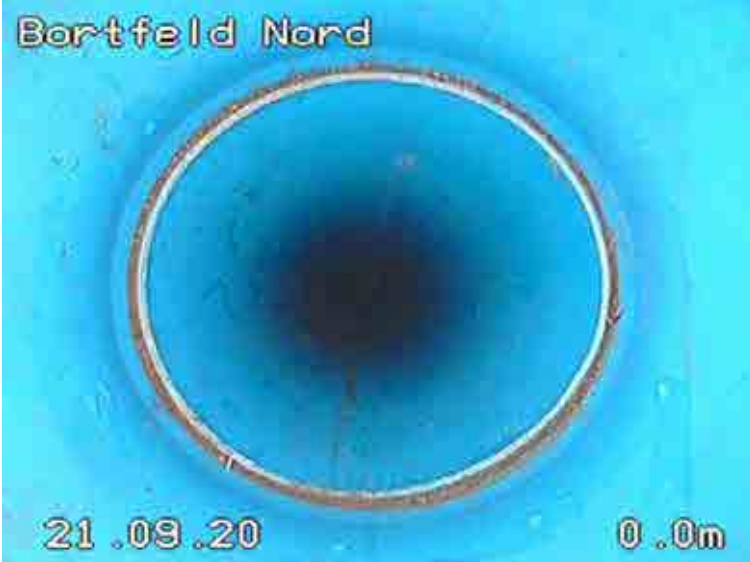
Tiefe [m u. MBP]	Bemerkung	Photo
0,0	Messstellenkopf

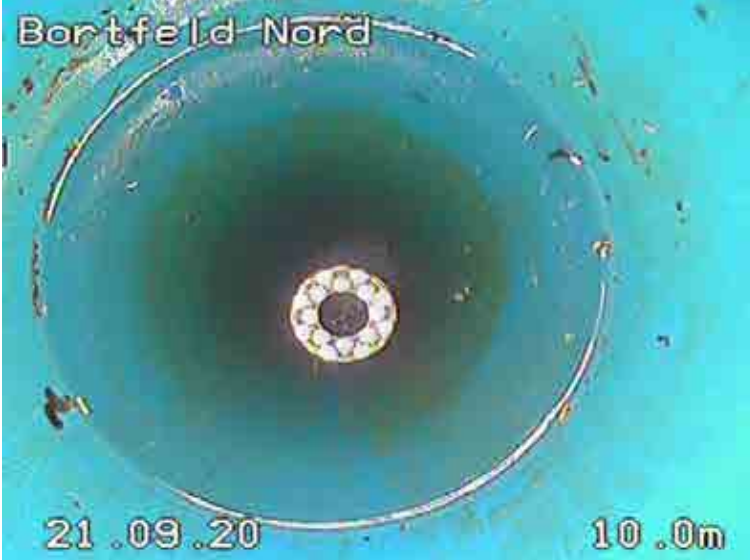
10,0	Ruhewasserspiegel bei 10,08 m u. MBP

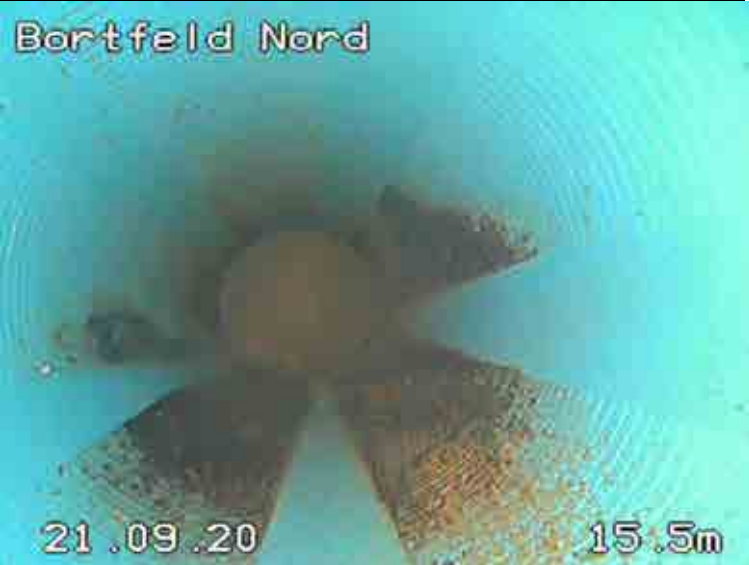
15,5	Versandung der Filterschlitzte im unteren Bereich der Filterstrecke.

Die Schutz- und Vollrohre der Grundwassermessstelle zeigen keine Beschädigungen oder Beeinträchtigungen. Auf den Filterschlitzten sind im unteren Filterbereich deutliche Ablagerungen erkennbar. Die Messstellensohle der Grundwassermessstelle zeigt eine geringe Versandung.

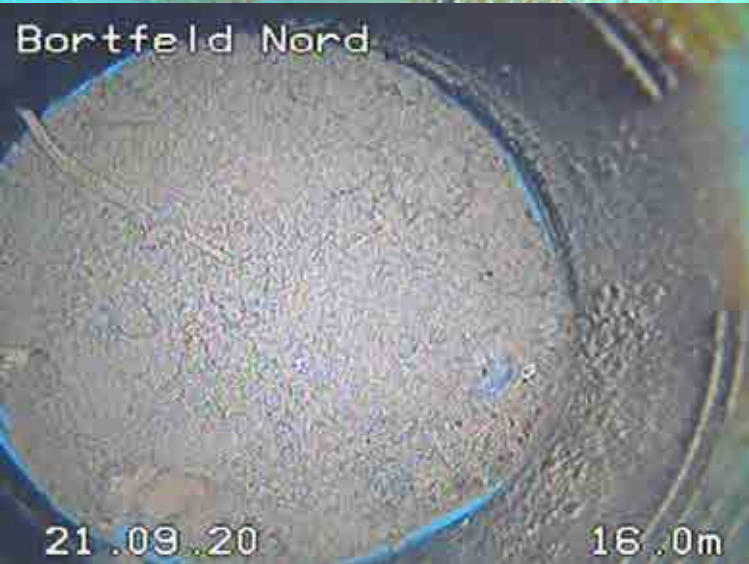
<p>Bortfeld Nord</p> <p>21 .09 .20      15.5m</p>
16,0	Endteufe bei 16,11 m u. MBP erreicht.

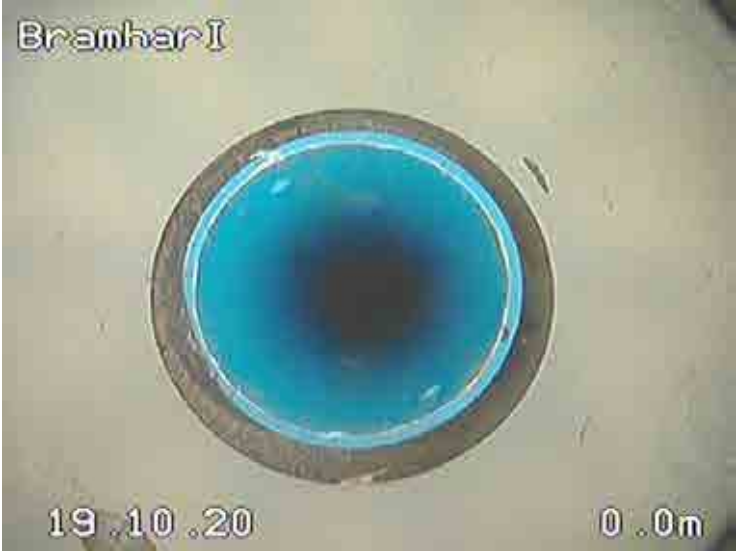
Tiefe [m u. MBP]	Bemerkung	Photo
0,0	Messstellenkopf, Übergang vom Schutz- zum Vollrohr

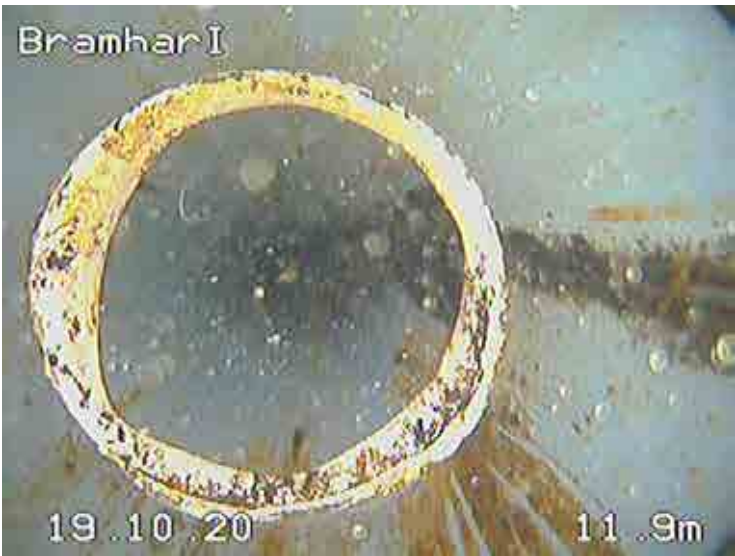
<p>11,9</p>	<p>Vollrohr- verschraubung, verklebt</p>

Schutz- und Vollrohr der Grundwassermessstelle zeigen keine signifikanten Beschädigungen oder Beeinträchtigungen. Entlang des Vollrohres sind teilweise Verschmutzungen vorhanden. In der Standwassersäule unterhalb des Filters sind wenige Schwebeteilchen erkennbar. Auf den Filterschlitzten der Grundwassermessstelle sind keine Ablagerungen vorhanden. Die Messstellensohle ist teilweise versandet. Hier sind wenige Überreste von Bodenorganismen sowie Teile der Verklebung abgelagert.

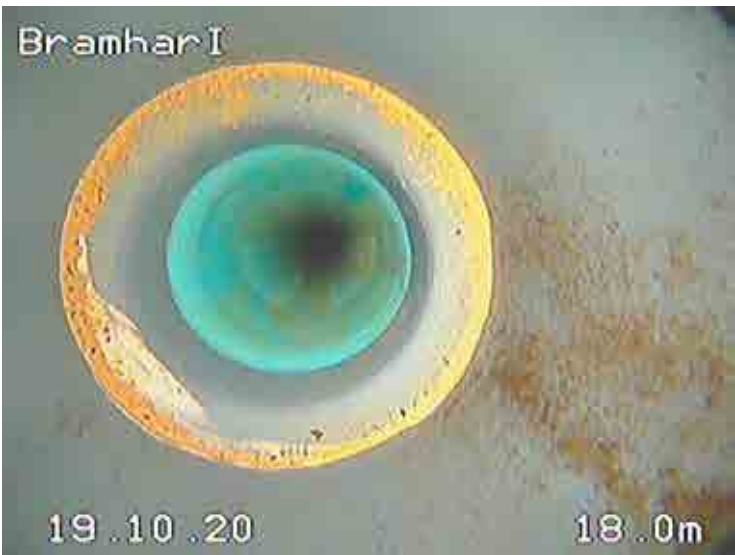
<p>18,0</p>	<p>Übergang vom Vollrohr zum Filterrohr, verklebt</p>

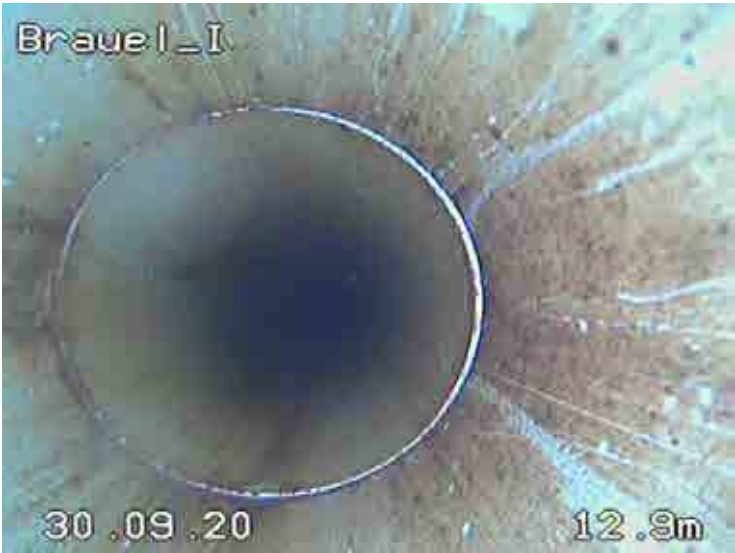
<p>12,9</p>	<p>Verschmutzung der Messstellenwand</p>

Schutz- und Vollrohr der Grundwassermessstelle zeigt keine Beschädigungen oder Beeinträchtigungen. Im Bereich des Grundwasserspiegels sind viele Überreste von kleinen Organismen (Wespen?) vorhanden. Unterhalb des Grundwasserspiegels zeigt sich ein mit der Tiefe zunehmender Belag auf der Messstellenwand. Die Filterschlitz sind ebenfalls von diesem belegt. Zudem ist eine Verockerung erkennbar. Die Messstellensohle ist frei von Ablagerungen.

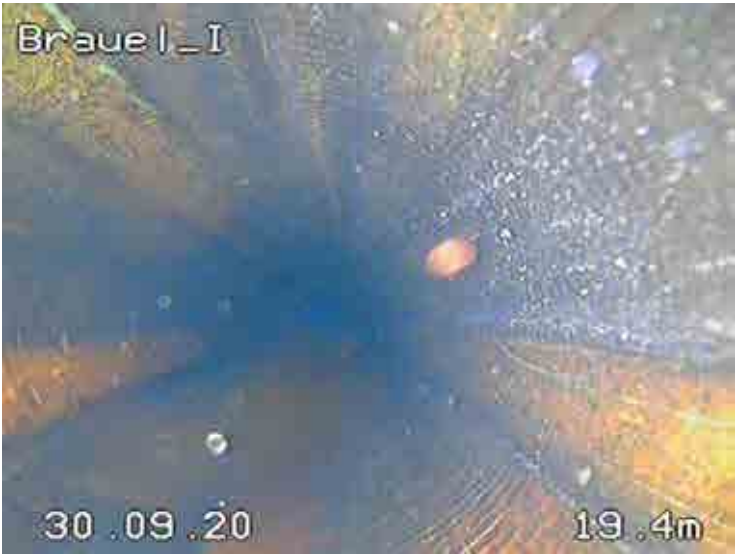
<p>19,4</p>	<p>Verockerung und Verschmutzung der Filterschlitz</p>

Die Grundwassermessstelle zeigt auf Basis der Kamerabefahrung keine relevanten Beschädigungen. Die Verschmutzung, vor allem im Filterbereich, kann zu einer Beeinträchtigung der hydraulischen Anbindung der Grundwassermessstelle an den Grundwasserleiter führen.

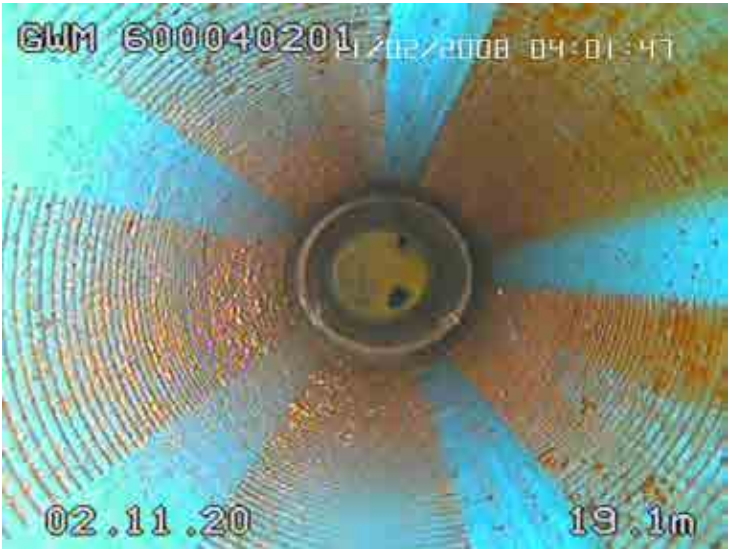
<p>19,1</p>	<p>Filterbereich</p>

Die Schutz- und Vollrohre der Grundwassermessstelle zeigen keine Beschädigungen und Beeinträchtigungen. Unterhalb des Ruhewasserspiegels ist eine leichte Verschmutzung der Messstellenwand erkennbar. Im Filterbereich zeigt sich ab der Filteroberkante eine beginnende Verockerung, welche zur Filterunterkante hin zunimmt. Dort sind weitere Ablagerungen (Ausfällungen) erkennbar. Die Messstellensohle ist minimal versandet.

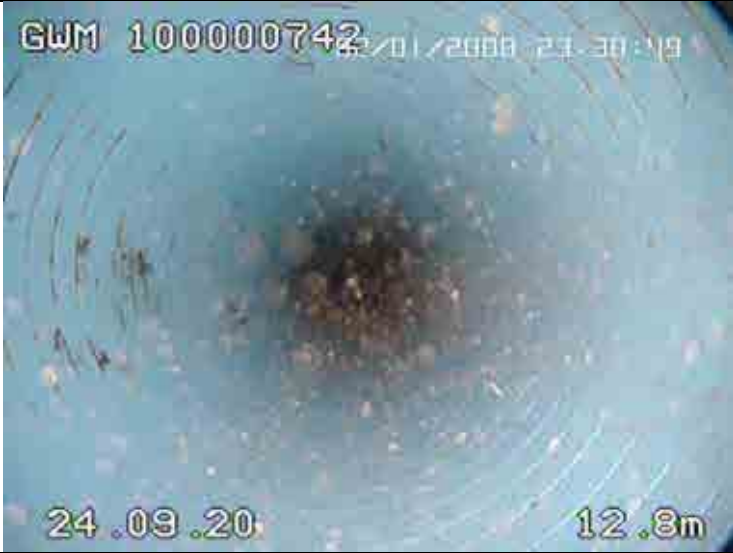
<p>12,8</p>	<p>Filterbereich</p>

Schutz- und Vollrohr der Grundwassermessstelle zeigen keine Beschädigungen oder Beeinträchtigungen. Im Standwasser sind wenig Schwebteilchen vorhanden. Auf den Filterschlitzten der Grundwassermessstelle sind teilweise geringe Ablagerungen vorhanden. Die Messstellensohle ist geringfügig versandet.

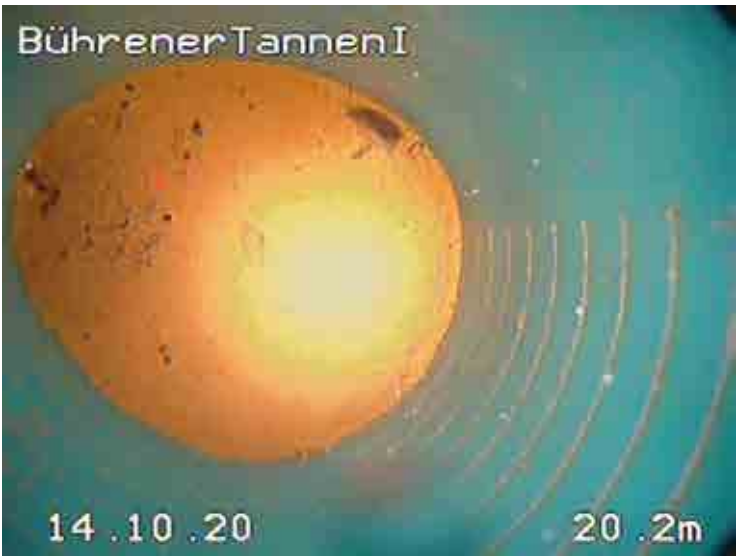
Schutz- und Vollrohr der Grundwassermessstelle zeigen keine signifikanten Beschädigungen oder Beeinträchtigungen. Im Bereich der Vollrohrverschraubungen sind diese teilweise geringfügig verschmutzt. Die Standwassersäule und der Bereich um den Ruhewasserspiegel sind weitestgehend frei von Verschmutzungen. Die Filterschlitzte der Grundwassermessstelle sind weitestgehend frei von Ablagerungen. Die Messstellensohle ist versandet. Hier sind Überreste von Bodenorganismen.

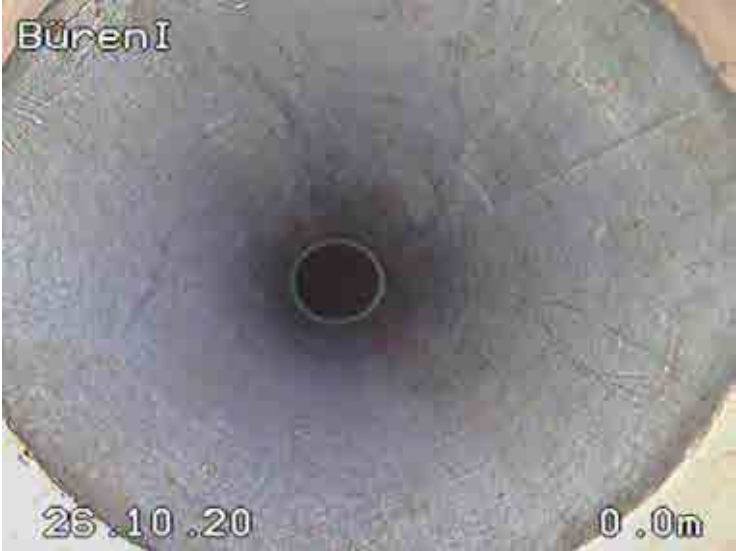
0,8	Übergang vom Schutz- zum Vollrohr. Spinne an der Messstellenwand.

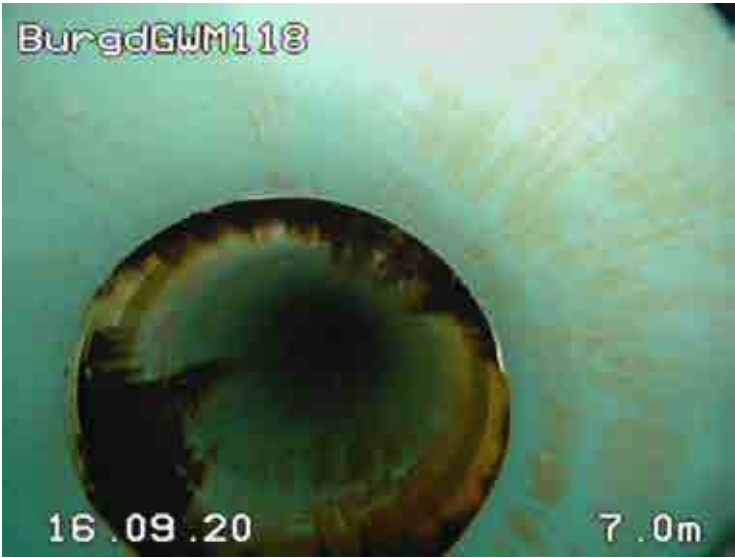
<p>10,9</p>	<p>Vermehrte Ablagerungen im Bereich der Filterrohre</p>

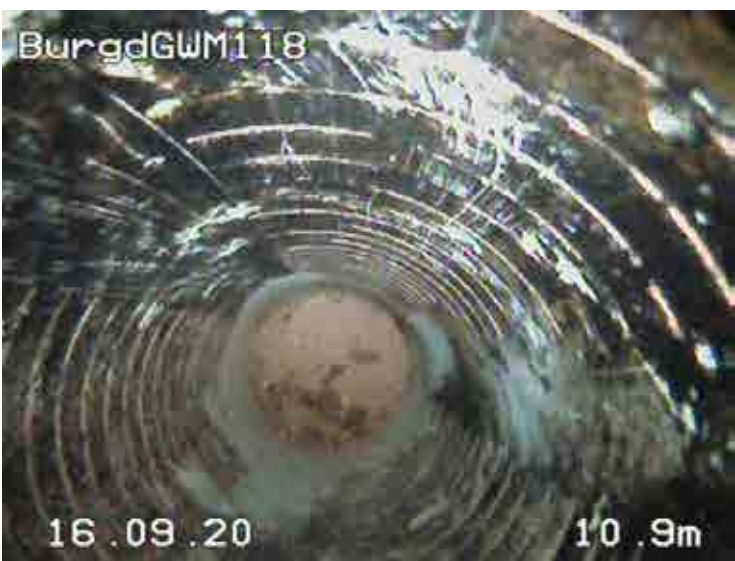
<p>11,0</p>	<p>Endteufe erreicht, Messstelle leicht versandet. Es sind Überreste von Bodenorganismen erkennbar.</p>

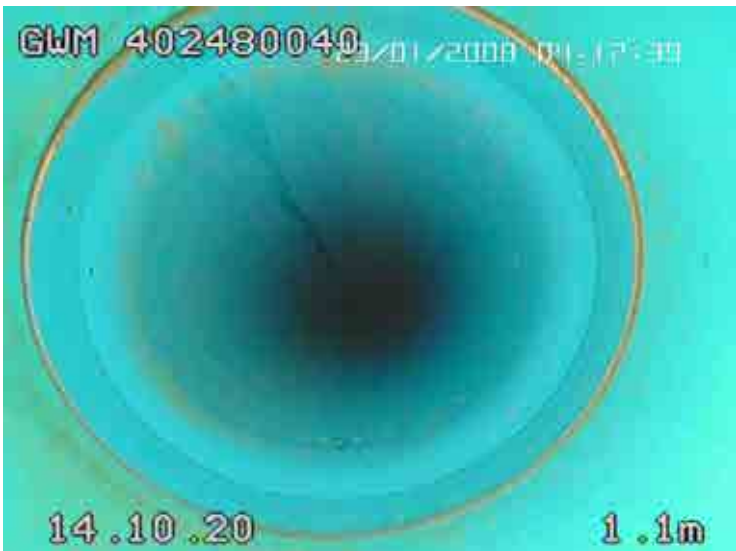
<p>7,2</p>	<p>Vollrohr- verschraubung</p>

Schutz- und Vollrohr der Grundwassermessstelle zeigen keine signifikanten Beschädigungen oder Beeinträchtigungen. An den Vollrohrverschraubungen sind teilweise minimale Oxidationen erkennbar. Der Ruhewasserspiegel liegt etwa 0,9 m unterhalb der Filteroberkante. Die Filterschlitzte der Grundwassermessstelle sind frei. Die Messstellensohle ist geringfügig versandet.

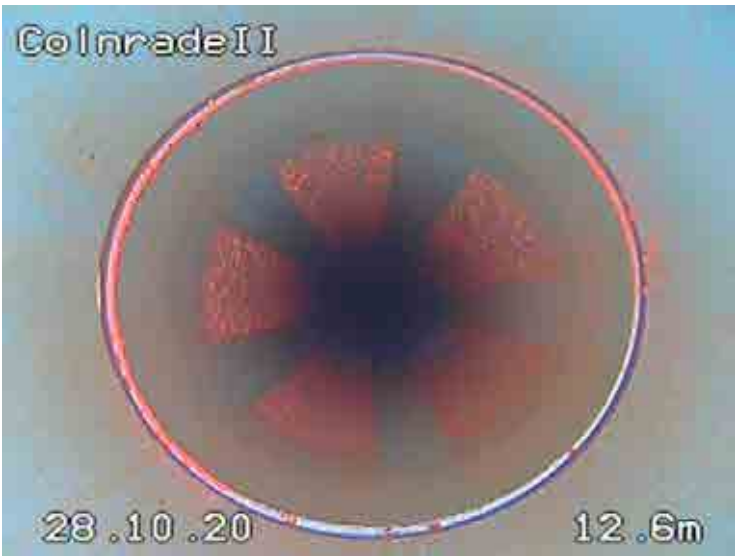
<p>16,7</p>	<p>Filterbereich, Verschraubung</p>

Schutz- und Vollrohr der Grundwassermessstelle zeigen keine signifikanten Beschädigungen oder Beeinträchtigungen. Im Bereich des Ruhewasserspiegels ist eine leichte Verschmutzung erkennbar. Im Filterbereich sind Verockerungen an der Messstellenwand vorhanden. Die Filterschlitz sind vor allem im oberen Filterbereich teilweise mit Ablagerungen belegt. Die Messstellensohle ist minimal versandet.

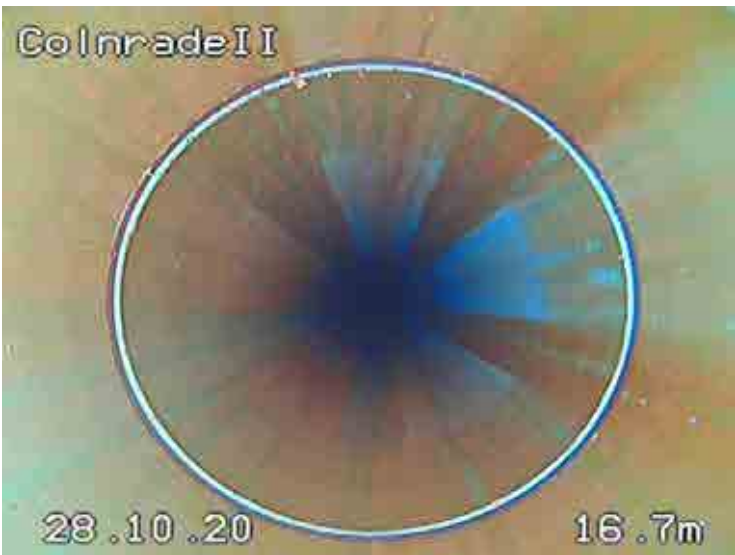
17,6	Filterbereich, Verschraubung

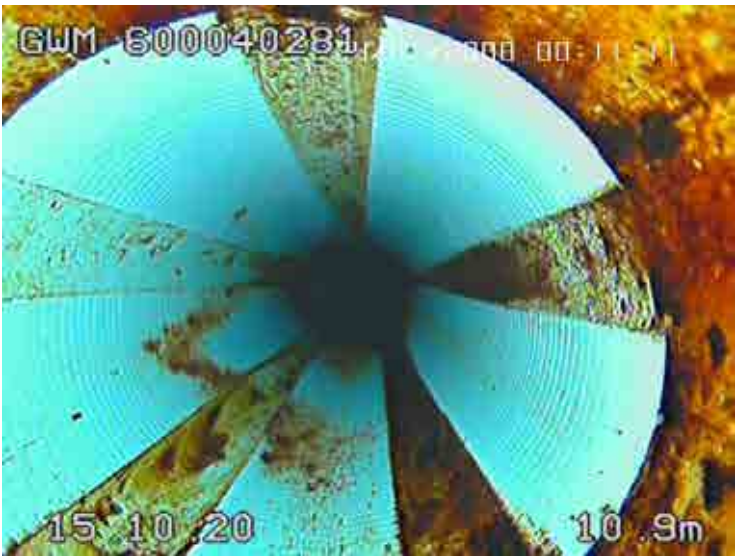
<p>10,9</p>	<p>Filterbereich</p>

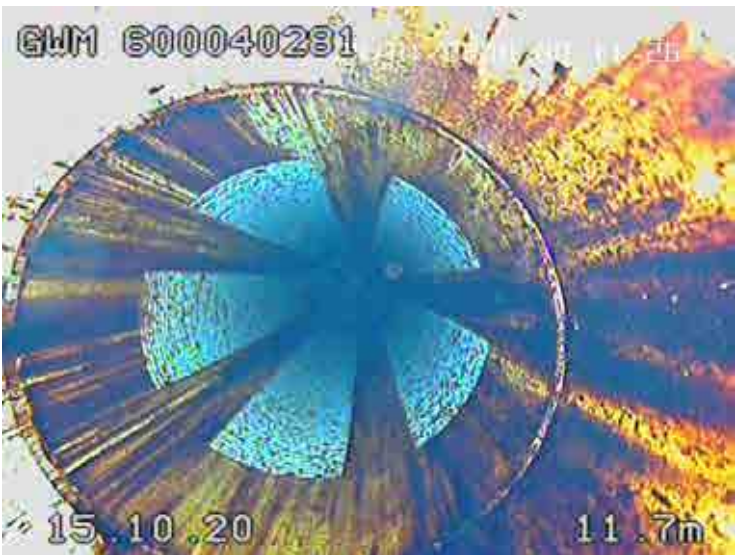
<p>11,7</p>	<p>Filterbereich, Verschraubung</p>

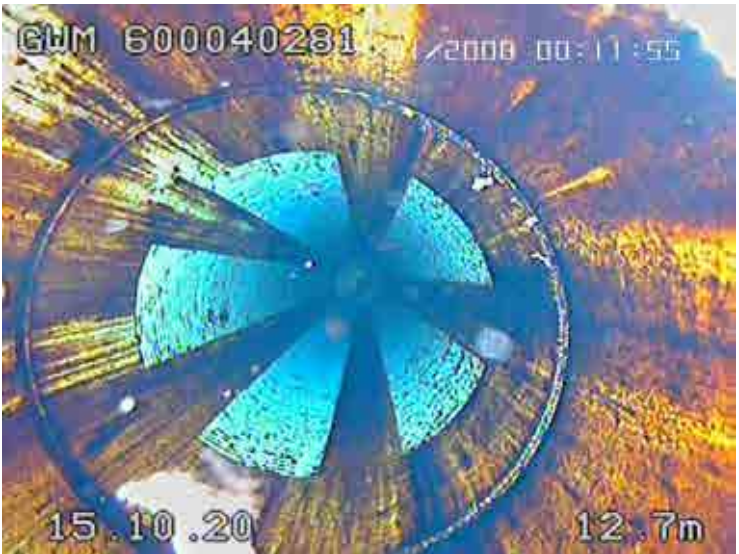
12,7	Filterbereich, Verschraubung

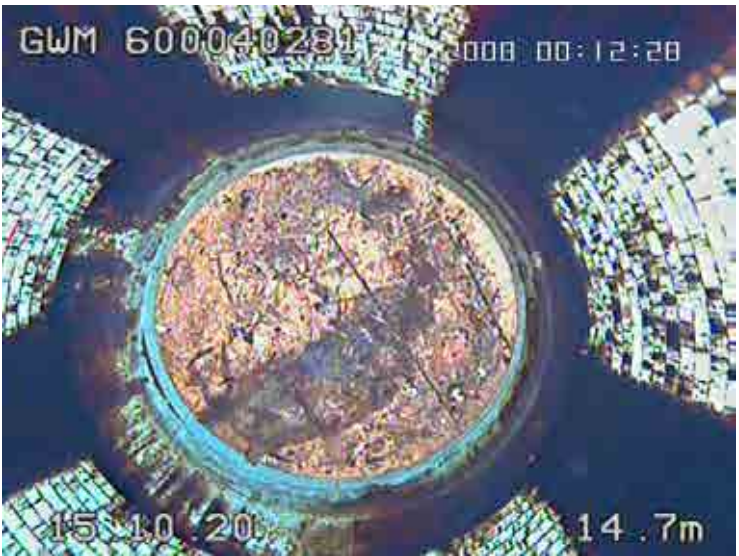
14,7	Endteufe bei m u. MBP erreicht.

Schutz- und Vollrohr der Grundwassermessstelle zeigen keine signifikanten Beschädigungen oder Beeinträchtigungen. Im Bereich des Ruhewasserspiegels und darunter bis zur Messstellensohle sind auf den Voll- und Filterrohren Ablagerungen und Verockerungen vorhanden. Die Filterschlitze sind hingegen weitestgehend frei. Die Messstellensohle ist versandet.

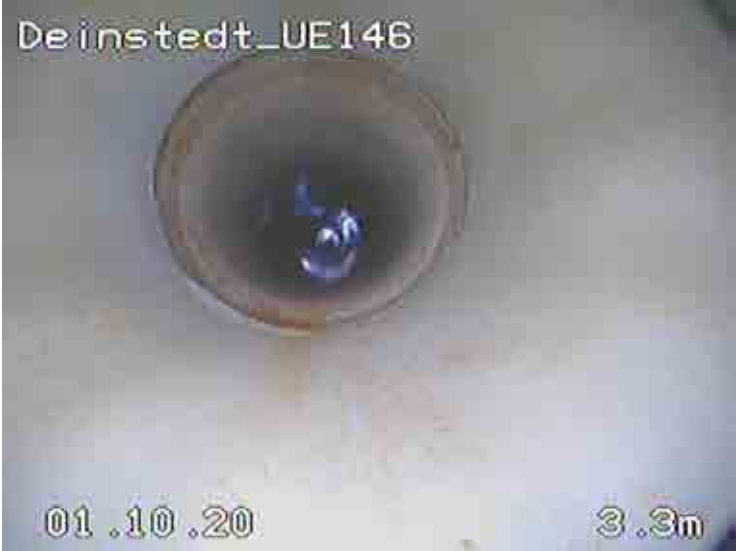
3,3	Vollrohrverschraubung

Schutz- und Vollrohr der Grundwassermessstelle zeigen keine Beschädigungen oder Beeinträchtigungen. Die Verschraubungen sind teilweise sichtbar, zeigen allerdings keine Hinweise auf Undichtigkeiten. Die Filterschlitzte der Grundwassermessstelle scheinen nicht zugesetzt zu sein. Innerhalb der Wassersäule befinden sich wenige Schwebteilchen. Die Messstellensohle ist minimal versandet.

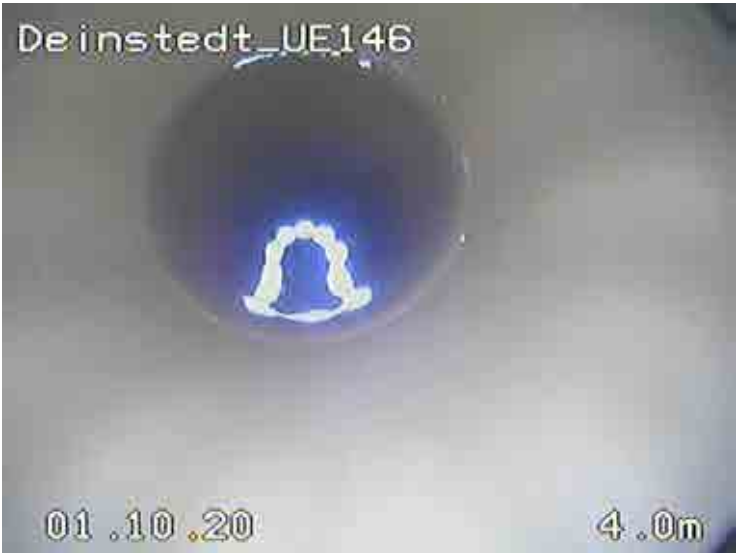
<p>4,0</p>	<p>Ruhewasserspiegel bei 4,09 m u. MBP</p>

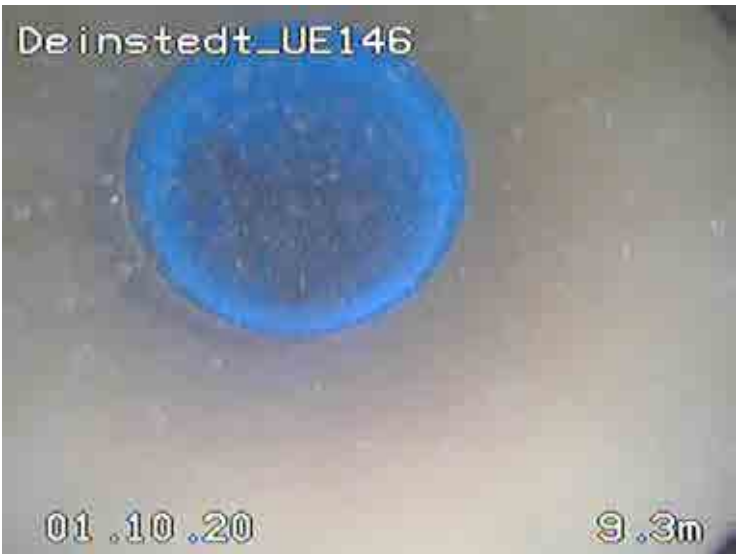
<p>9,3</p>	<p>Übergang vom Vollrohr zum Filterrohr</p>

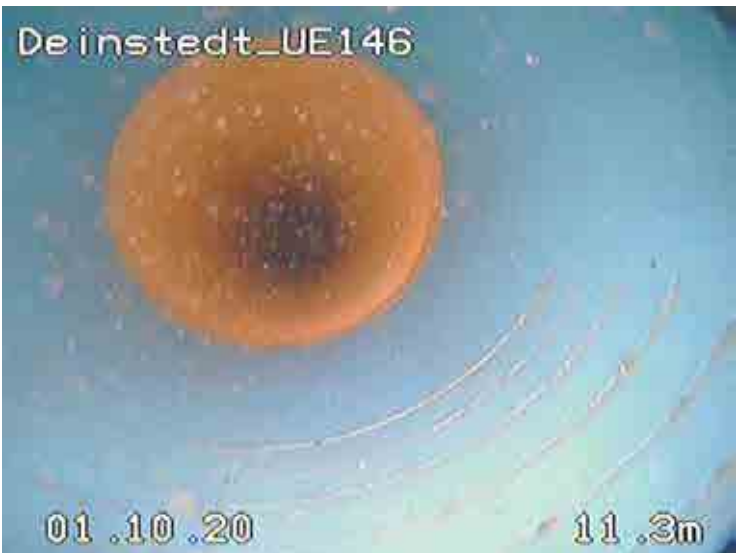
<p>11,3</p>	<p>Untere Filterbereich</p>

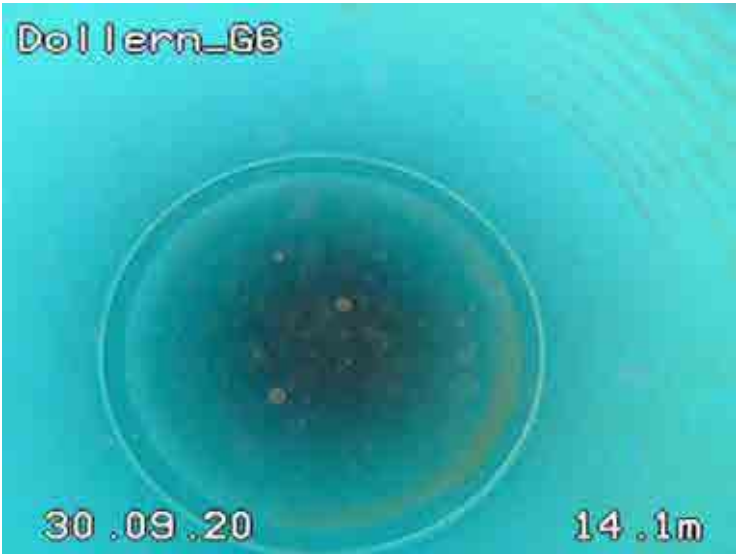
<p>14,1</p>	<p>Filterbereich</p>

Schutz- und Vollrohr der Grundwassermessstelle zeigen keine Beschädigungen oder Beeinträchtigungen. Der Ruhewasserspiegel liegt unterhalb der Filteroberkante. Die Filterschlitzte sind geringfügig verschmutzt. Die Messstellensohle ist leicht versandet.

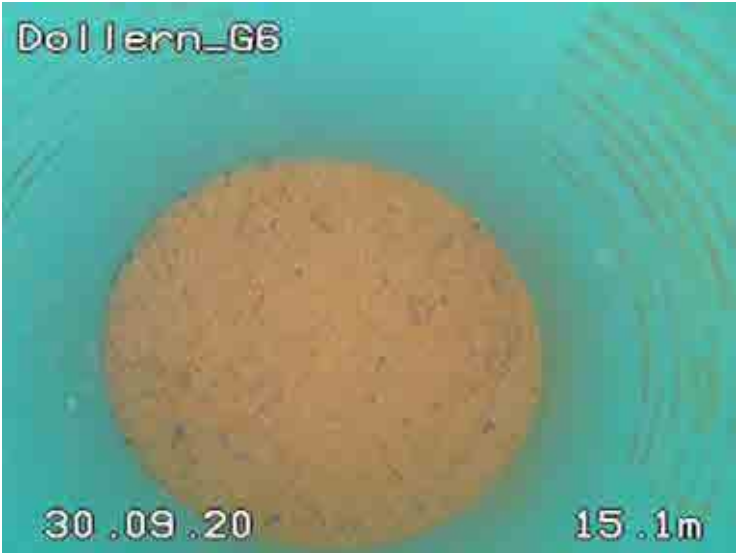
<p>15,1</p>	<p>Endteufe bei 15,31 m u. MBP erreicht.</p>

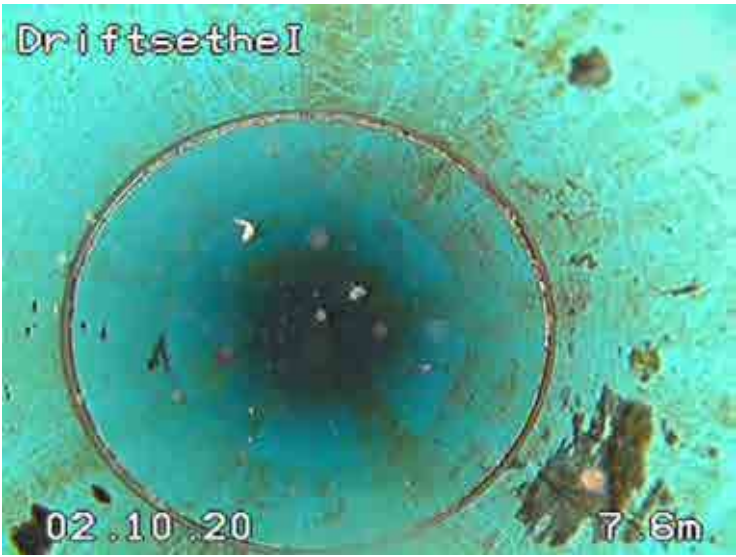
7,6	Verschmutzungen der Messstellenwand

Schutz- und Vollrohr der Grundwassermessstelle zeigen keine Beschädigungen oder Beeinträchtigungen. Teilweise ist die Messstellenwand über- und unterhalb des Grundwasserspiegels verschmutzt. Die Filterslitze zeigen ebenfalls eine leichte Verschmutzung. An der Messstellensohle ist eine leichte Verockerung erkennbar.

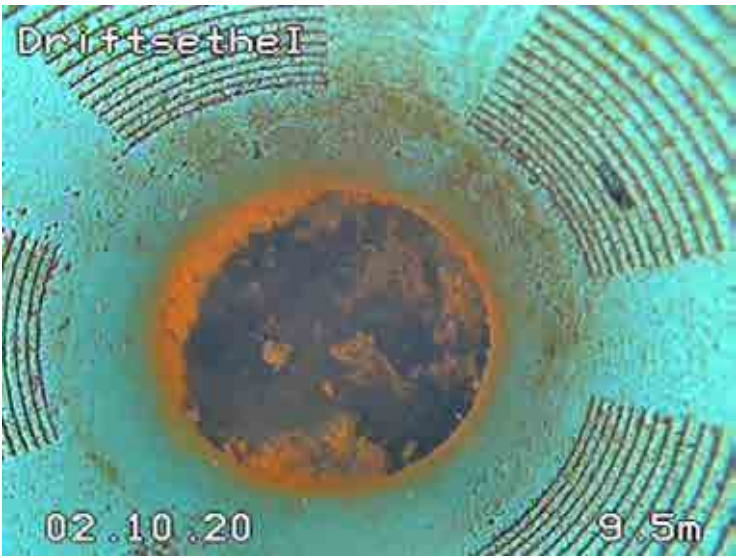
9,5	Endteufe bei 9,84 m u. MBP erreicht.

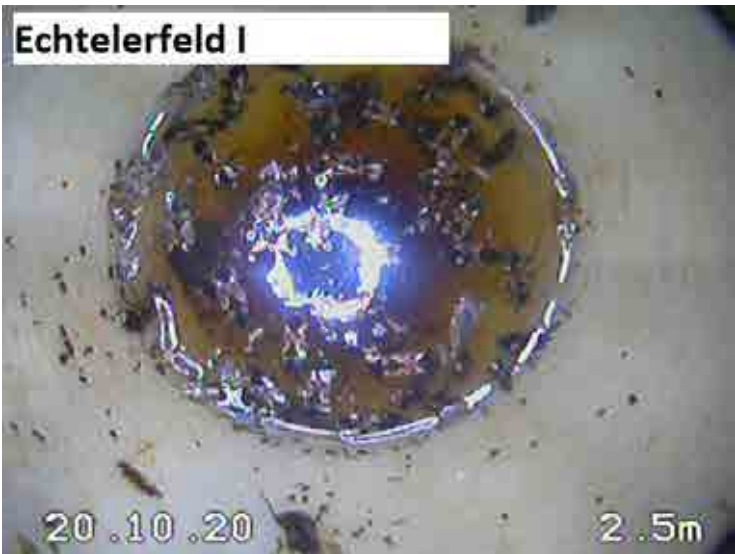
<p>2,5</p>	<p>Ruhewasserspiegel bei 2,54 m u. MBP. Übergang vom Vollrohr zum Filterrohr bei 4,9 m u. MBP.</p>

Schutz- und Vollrohr der Grundwassermessstelle zeigen keine signifikanten Beschädigungen oder Beeinträchtigungen. Im Bereich des Ruhewasserspiegels sind Verschmutzungen und Überreste von Organismen vorhanden. Auf den Filterschlitzten der Grundwassermessstelle sind keine Ablagerungen vorhanden. Die Messstellensohle ist geringfügig versandet. Hier sind ebenfalls Überreste von Organismen vorhanden.

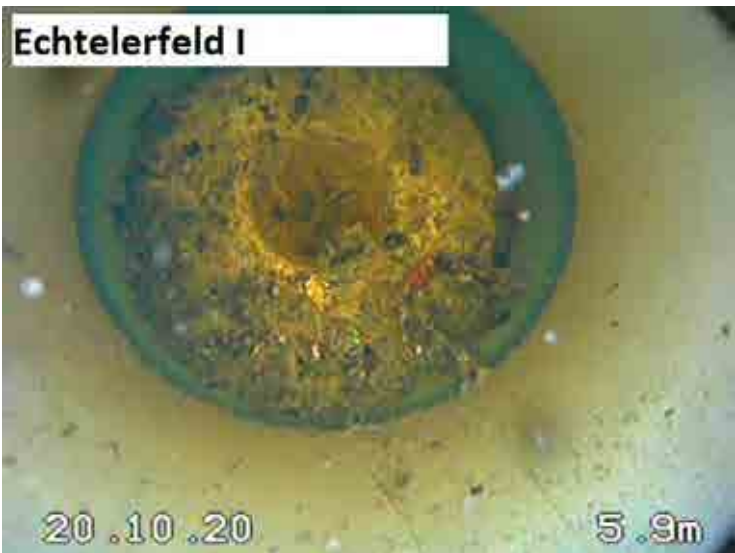
<p>5,9</p>	<p>Endteufe bei 6,12 m u. MBP erreicht.</p>

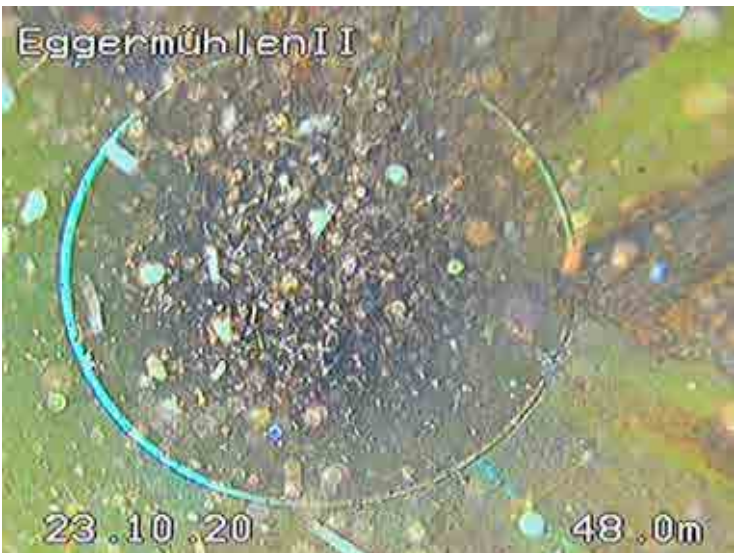
<p>48,0</p>	<p>Filterbereich, Verschraubung</p>

Schutz- und Vollrohr der Grundwassermessstelle zeigen keine signifikanten Beschädigungen oder Beeinträchtigungen. An den Vollrohrverschraubungen sind teilweise geringfügige Verockerungen erkennbar. Unterhalb des Ruhewasserspiegels sind die Vollrohre geringfügig verschmutzt. Im Filterbereich sind deutliche Verockerungen und Verschmutzungen erkennbar. Auf den Filterschlitzten sind Ablagerungen erkennbar. Die Messstellensohle ist weitestgehend frei von Ablagerungen.

Die Grundwassermessstelle zeigt auf Basis der Kamerabefahrung keine relevanten Beschädigungen oder Beeinträchtigungen. In wieweit die Ablagerungen auf den Filterschlitzten die hydraulische Anbindung der Grundwassermessstelle an den Grundwasserleiter beeinträchtigen kann im Rahmen eines Funktionstest beurteilt werden.

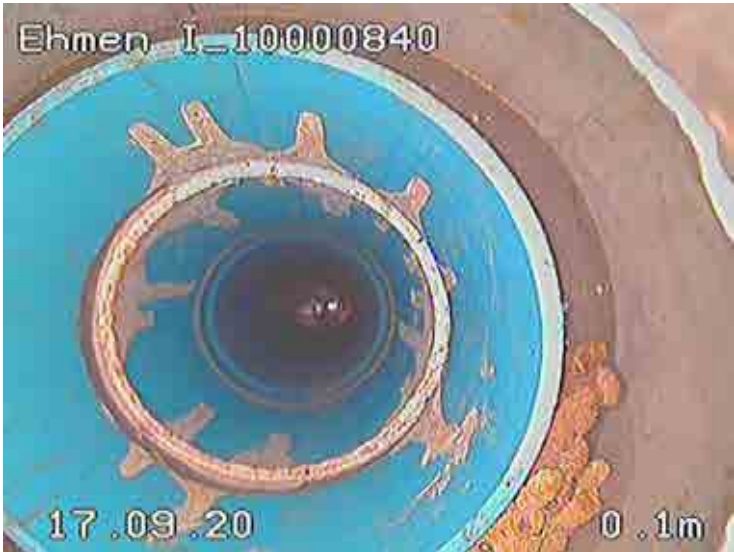
Tiefe [m u. MBP]	Bemerkung	Photo
0,1	Messstellenkopf

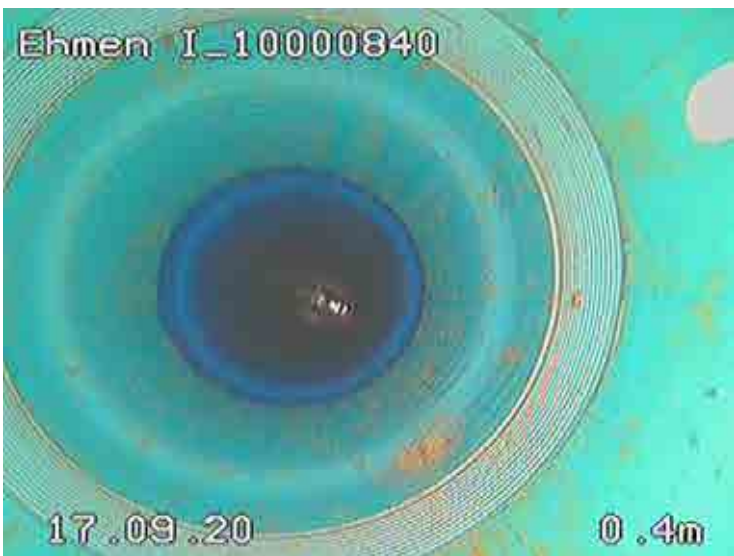
0,4	Verschraubung der Vollrohre deutlich erkennbar.

Die Verschraubung des Vollrohres bei ca. 0,4 m u. MBP ist deutlich erkennbar, Die Rohre wurden nicht vollständig gegeneinander verschraubt. Ein Zutritt von Oberflächenwasser ist nicht ersichtlich. Die weiteren Übergänge und Muffen der Grundwassermessstelle sind in Ordnung und zeigen keine Beschädigungen oder Deformationen. Im Filterbereich ist keine Beeinträchtigung der Filter erkennbar. Es sind leichte Ablagerungen vorhanden. Das Sumpfrohr der Grundwassermessstelle zeigt eine geringe Versandung.

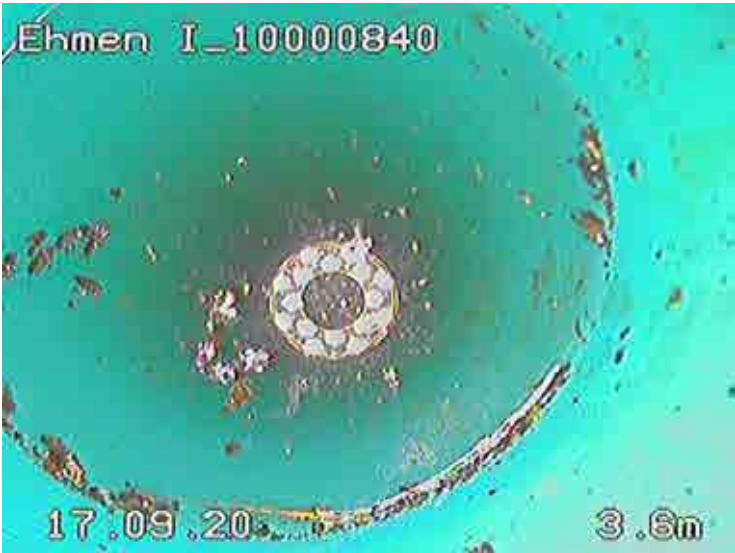
<p>3,6</p>	<p>Ruhwasserspiegel bei 3,65 m u. MBP</p>

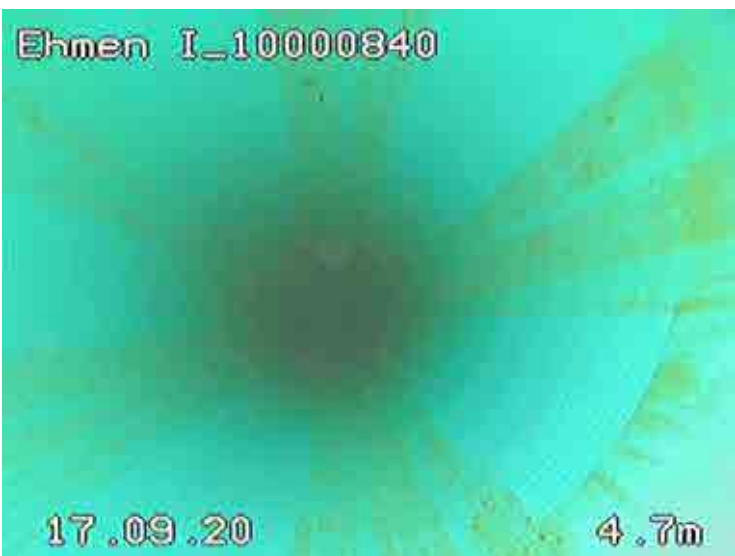
<p>4,7</p>	<p>Die Filterschlitzte der Filterrohre sind frei mit dem Filtermaterial verbunden. Leichte Verschmutzung erkennbar.</p>

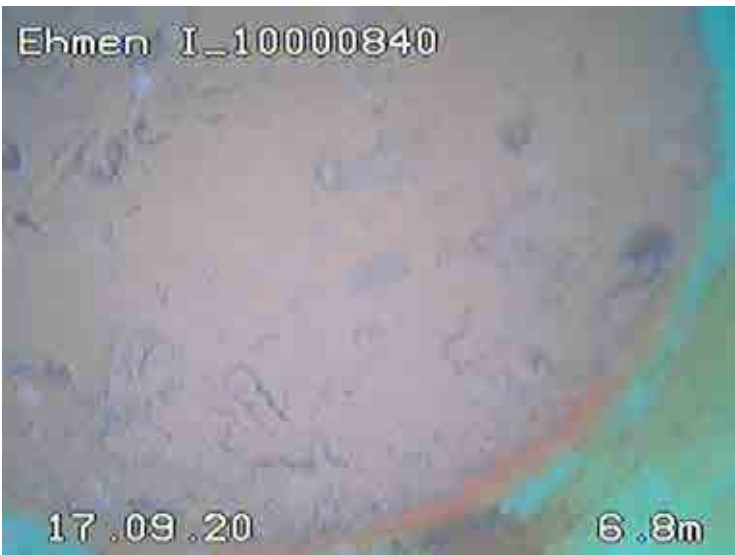
<p>6,8</p>	<p>Endteufe bei 6,88 m u. MBP erreicht.</p>

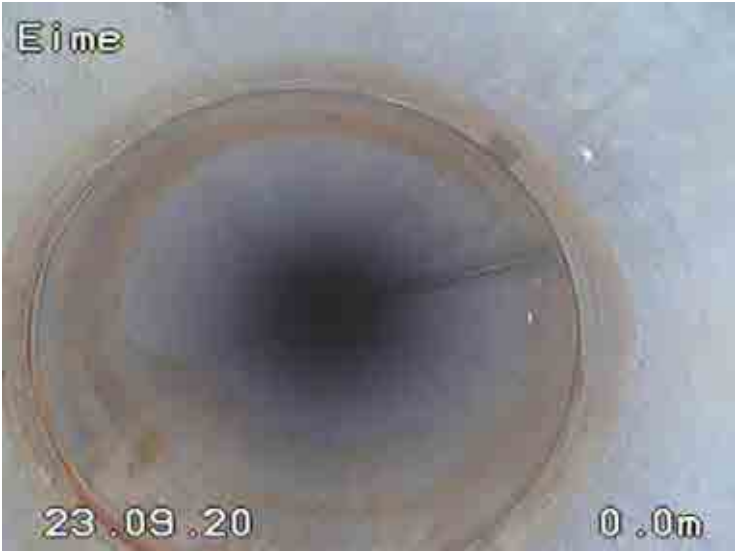
Tiefe [m u. MBP]	Bemerkung	Photo
0,0	Messstellenkopf, Innenwandung des Schutzrohres

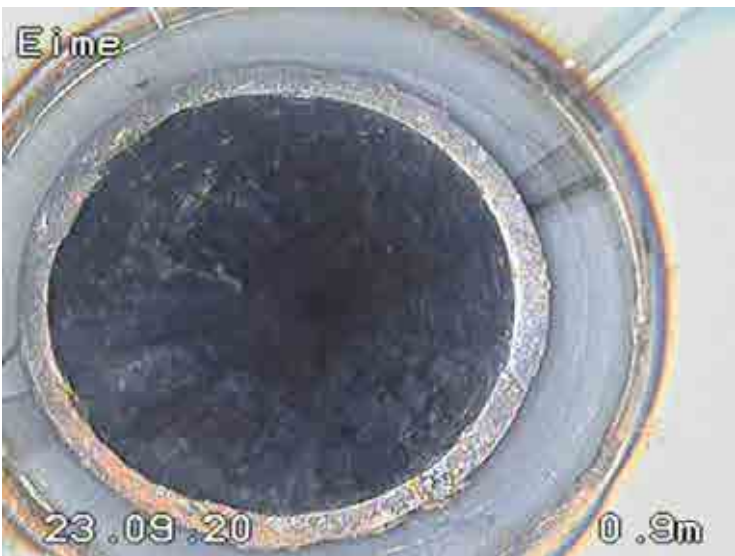
0,9	Übergang vom Schutzrohr auf das Vollrohr (Zinkrohr)

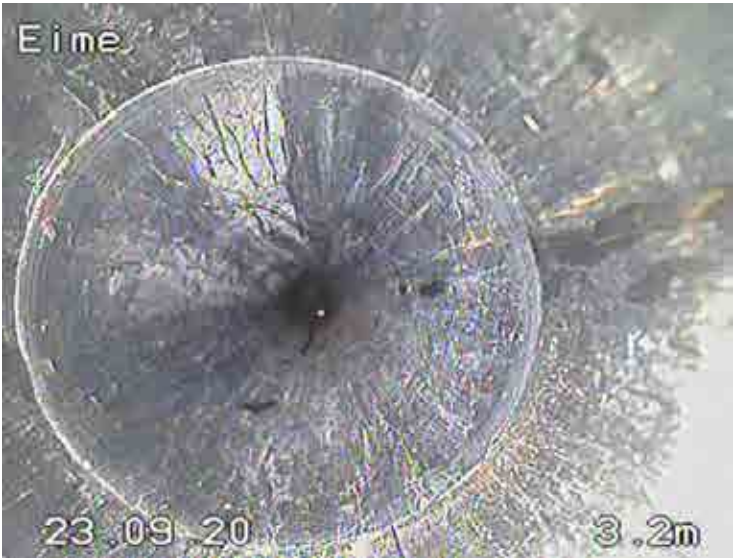
<p>3,2</p>	<p>Verschraubung des Vollrohrs</p>

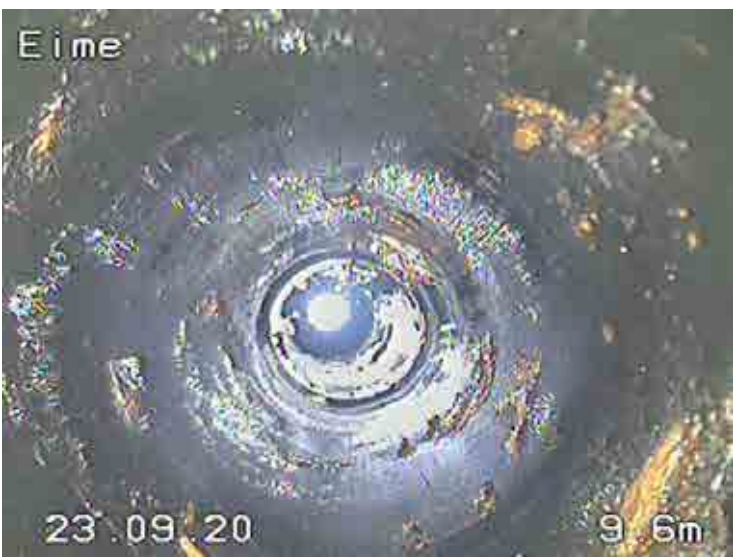
<p>9,6</p>	<p>Verockerungen am Vollrohr im Bereich des Grundwasserspiegels. Der Ruhewasserspiegel liegt bei 10,00 m u. MBP.</p>

Die Übergänge und Muffen der Grundwassermessstelle sind in Ordnung und zeigen keine Beschädigungen oder Deformationen. Das Vollrohr (Material nicht genau bestimmbar) zeigt im Bereich des Grundwasserspiegels einige Verockerungserscheinungen. Weitere Beeinträchtigungen der Vollrohre sind nicht erkennbar. Das Filterrohr zeigt ebenso leichte Ablagerungen von Rost (Oxidation). Ein Eintrag von Filtermaterial in die Messstelle ist nicht erkennbar.

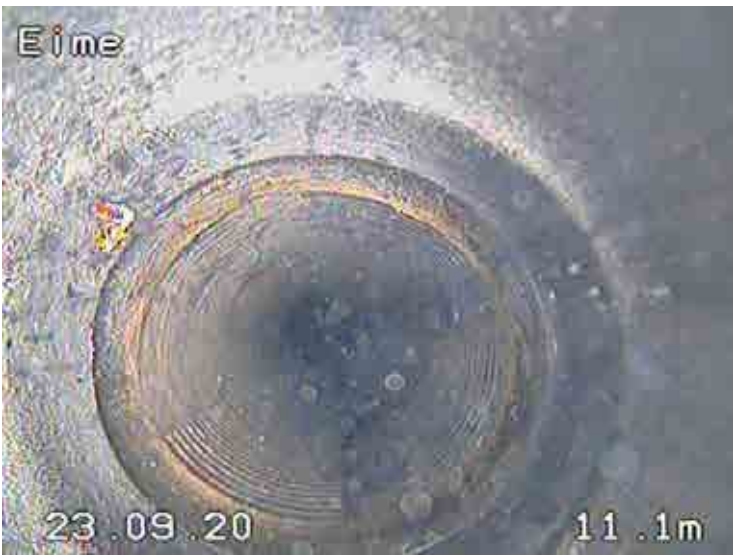
<p>11,1</p>	<p>Übergang zum Filterrohr. Hier sind ebenfalls leichte Oxidation des Filterrohrs zu erkennen.</p>

Die Grundwassermessstelle zeigt auf Basis der Kamerabefahrung keine relevanten Beschädigungen. Die Auswirkungen der Oxidation im Filterbereich sind im Rahmen der Funktionstests zu bewerten, erscheinen hier jedoch nur geringfügig. Ein Abgleich mit Informationen zum Ausbau und ggf. durchgeführten geophysikalischen Untersuchungen zur weiteren Identifizierung des Vollrohrmaterials ist sinnvoll.

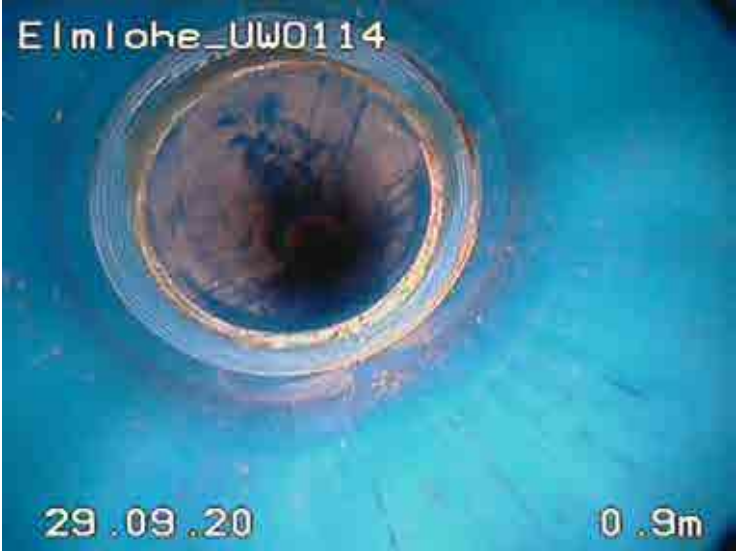
0,9	Vollrohr- verschraubung

Schutz- und Vollrohr der Grundwassermessstelle zeigen keine Beschädigungen oder Beeinträchtigungen. Die Verschraubungen der Vollrohre bei 0,9 m u. GOK ist deutlich sichtbar, eine Undichtigkeit kann nicht gänzlich ausgeschlossen werden. Die Filterslitze der Grundwassermessstelle scheinen nicht zugesetzt zu sein. Innerhalb der Wassersäule befinden sich keine Schwebeteilchen. Die Messstellensohle ist nicht versandet.

Die Grundwassermessstelle zeigt auf Basis der Kamerabefahrung keine relevanten Beschädigungen. Bei einer Undichtigkeit der Verschraubung bei 0,9 m u. MBP kann unter Umständen Sickerwasser in die Messstelle eindringen.
