## – Abschlussbericht –

# Funktionsprüfung an Grundwassergütemessstellen des Wasserrahmenrichtlinienmessnetzes des NLWKN

Auftraggeber: **NLWKN – Betriebsstelle Aurich**  
Oldersumer Straße 48  
26603 Aurich

Projektnummer: 54063

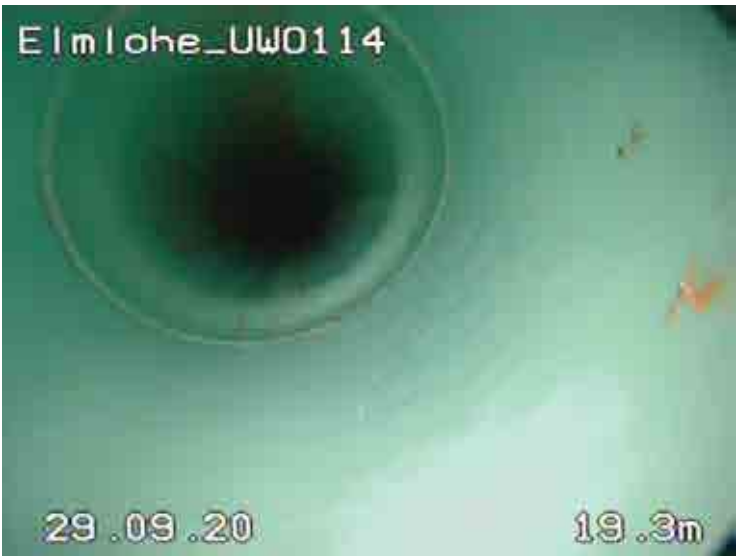
19,3	Verschraubung von zwei Filterrohren. Endteufe bei 21,29 m u. MBP erreicht.

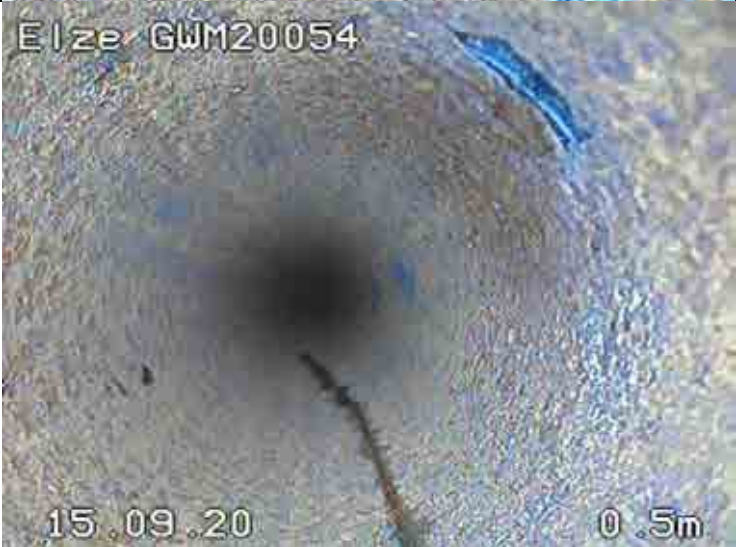
0,5	Bereich unterhalb der Außenmanschette

Das Vollrohr der Grundwassermessstelle zeigt deutliche Verschmutzungen. Etwa 0,3 m unterhalb des Messstellenkopfes ist außen eine Schutzmanschette zur Abdichtung an der Messstelle angebracht. Innerhalb der Messstelle ist bei etwa 0,5 m u. MBP eine Beschädigung der Messstellenwand erkennbar. Zudem schein hier minimal Oberflächenwasser in die Messstelle einzutreten. Aufgrund der deutlichen Ablagerungen auf der Messstellenwand und der Schwebeteilchen in der Standwassersäule ist Beurteilung des Filterbereichs und der Messstellesohle schwierig

Die Grundwassermessstelle zeigt auf Basis der Kamerabefahrung erkennbare Beschädigungen, welche durch die Außenmanschette zum Teil abgedichtet wurden. Gegebenenfalls eindringendes Oberflächenwasser kann sich potentiell negativ auf eine Qualitätsprobenahme auswirken.

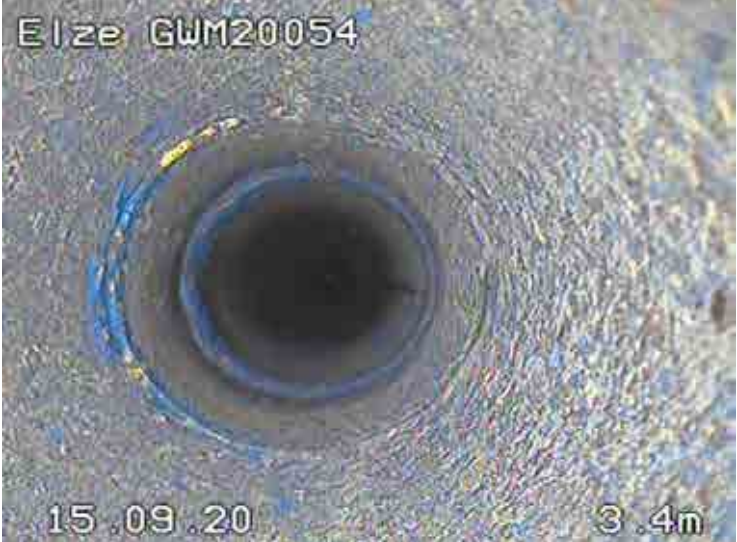
3,4	Vollrohr- verschraubung, Übergang auf 3"

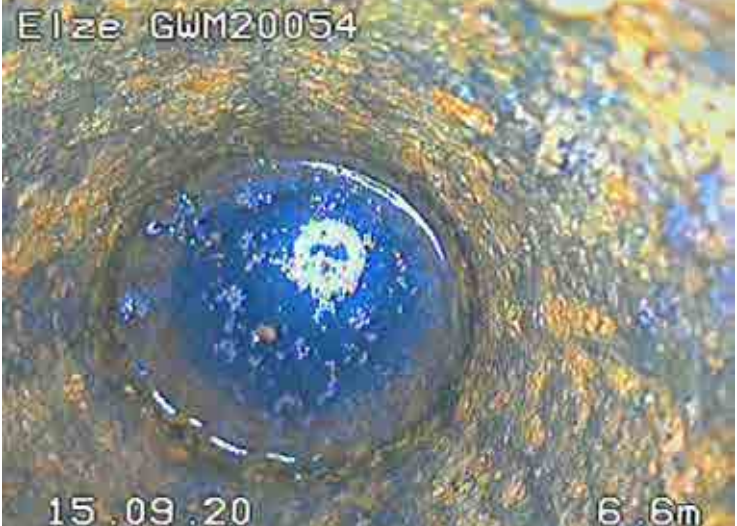
6,6	Ruhewasserspiegel bei 6,68 m u. MBP

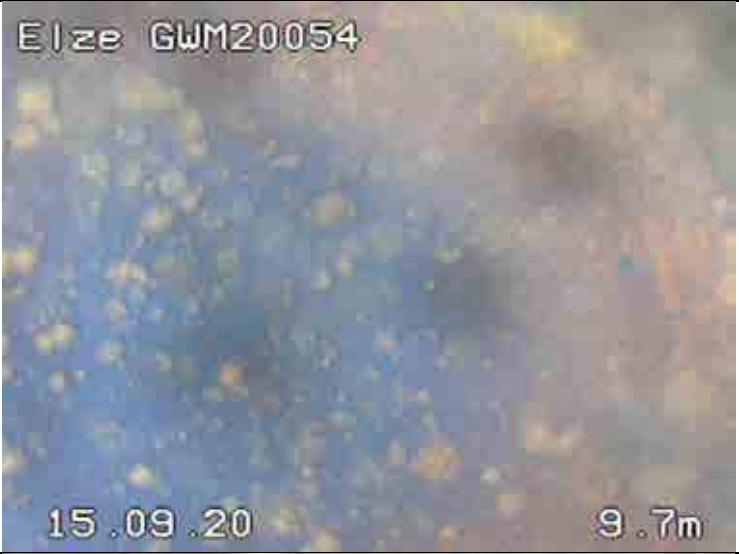
9,7	Filterbereich

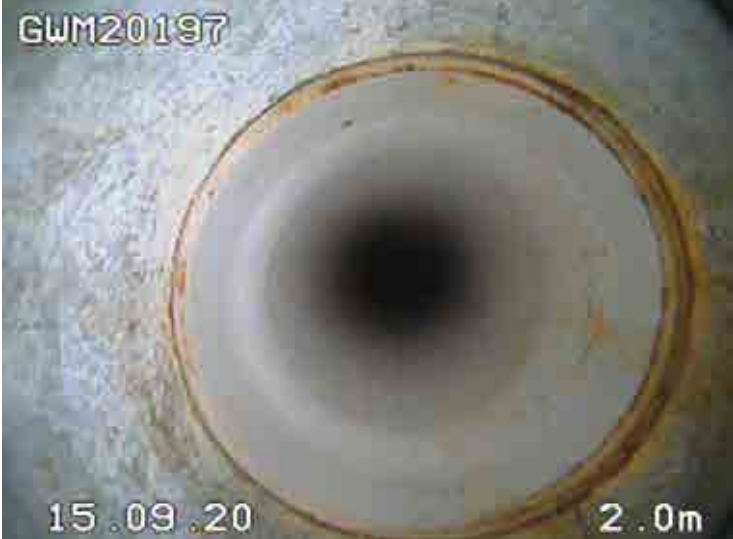
<p>2,0</p>	<p>Übergang vom Schutz- zum Vollrohr</p>

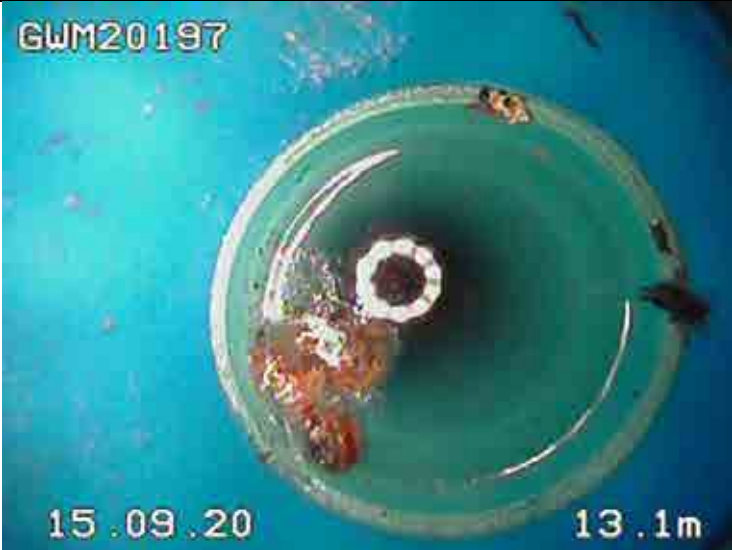
13,1	Ruhewasserspiegel bei 13,10 m u. MBP. Übergang vom Vollrohr zum Filterrohr.

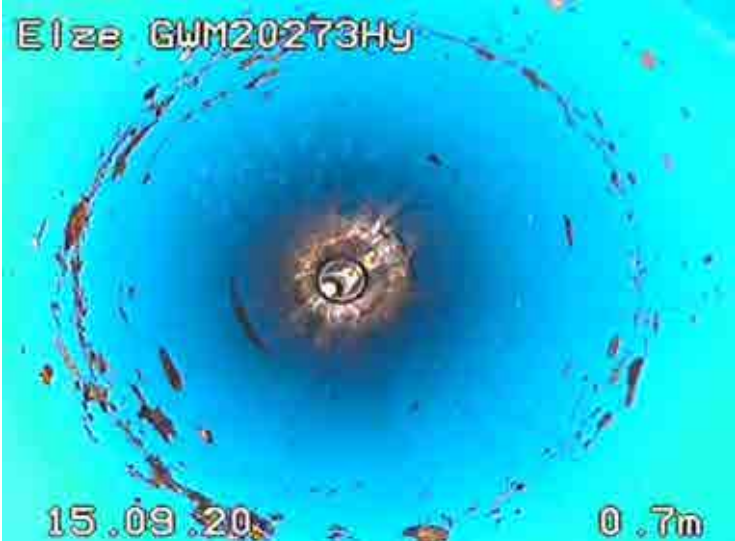
0,7	Vollrohr

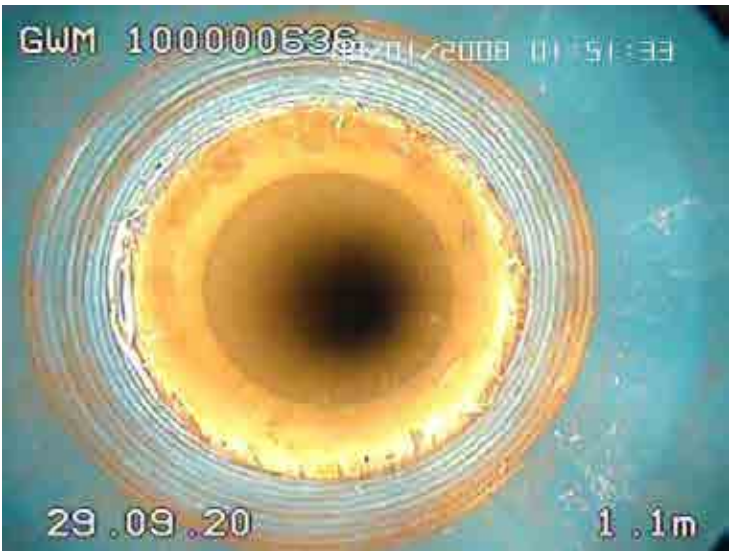
1,1	Vollrohr- verschraubung

Schutz- und Vollrohr der Grundwassermessstelle zeigen keine signifikanten Beschädigungen oder Beeinträchtigungen. Die Verschraubungen sind teilweise deutlich sichtbar, zeigen allerdings keine Anzeichen für Undichtigkeiten. Teilweise sind im Bereich der Verschraubungen erste Roststellen (z.B. bei 11,2 m u. MBP) erkennbar. Im Bereich des Ruhewasserspiegels ist eine leichte Verschmutzung der Messstelle mit Überresten von Bodenorganismen und abgestorbener Phytomasse erkennbar. Die Filterschlitz der Grundwassermessstelle sind im Bereich der Filterunterkante geringfügig durch Ablagerungen (Sand) zugesetzt. Die Messstellensohle ist nicht versandet.

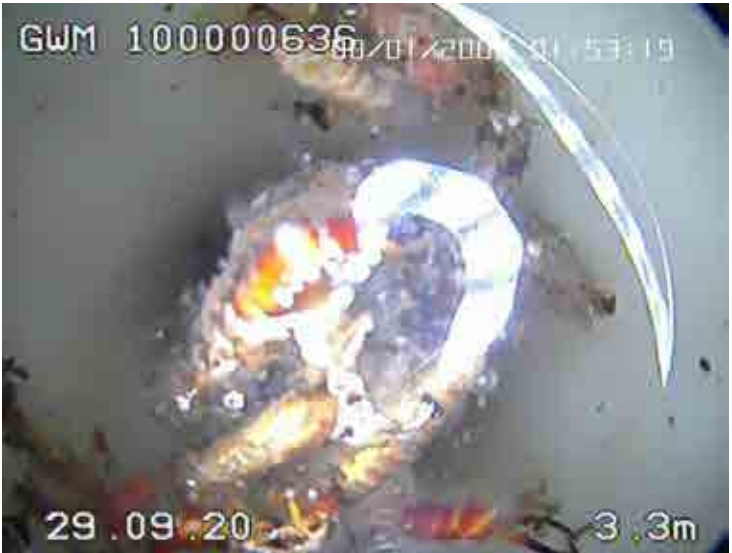
<p>3,3</p>	<p>Ruhewasserspiegel bei 3,35 m u. MBP</p>

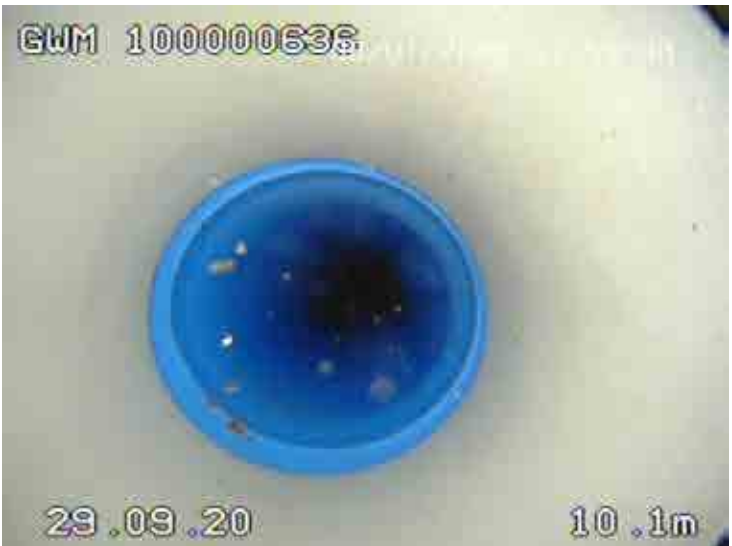
<p>GWM 100000636 29.09.20 01:55:02 29.09.20 7.1m</p>
<p>10,1</p>	<p>Übergang vom Vollrohr zum Filterrohr</p>

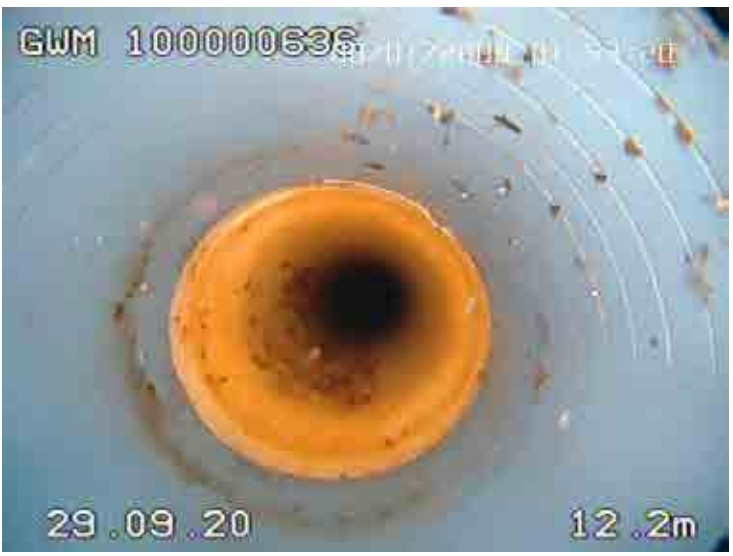
<p>GWM 100000636</p> <p>29.09.20</p> <p>11.2m</p>
<p>12,2</p>	<p>Übergang vom Filterrohr zum Messstellensumpf</p>

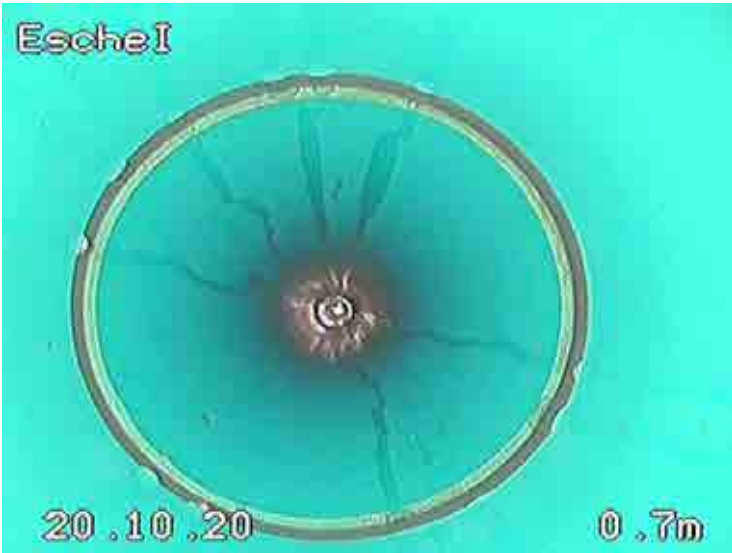
<p>0,7</p>	<p>Vollrohr- verschraubung</p>

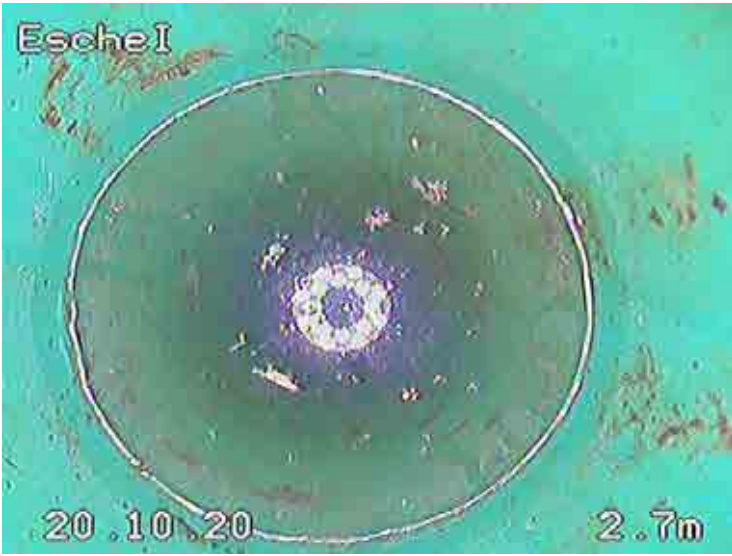
<p>2,7</p>	<p>Ruhewasserspiegel bei 2,89 m u. MBP</p>

Schutz- und Vollrohr der Grundwassermessstelle zeigen keine signifikanten Beschädigungen oder Beeinträchtigungen. Im Bereich des Ruhewasserspiegels ist eine minimale Verschmutzung erkennbar. Auf den Filterschlitzten der Grundwassermessstelle sind keine Ablagerungen vorhanden. Die Messstellensohle ist geringfügig versandet.

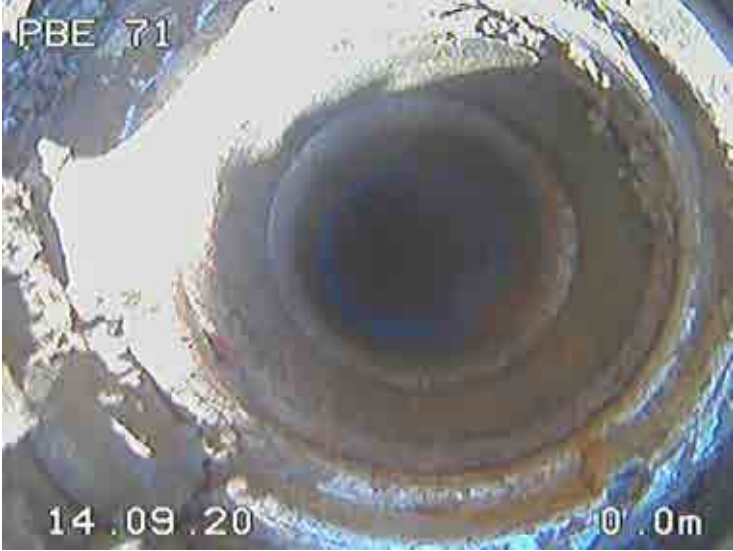
Tiefe [m u. MBP]	Bemerkung	Photo
0,0	Messstellenkopf. Die Unterflurmessstelle ist im Bereich der Verschlusskappe deutlich verschmutzt.

Der oberirdische Messstellenabschluss scheint für die Unterflurmessstelle ungeeignet. Aufgrund der Lage der Messstelle am Feldrand ist ein deutlicher Einfluss von Niederschlagswasser erkennbar. Bei Eindringen dieses in den Messstellenkopf fungiert die Messstelle hier als Bodenablauf. Der Ruhewasserspiegel liegt unterhalb der Filteroberkante.

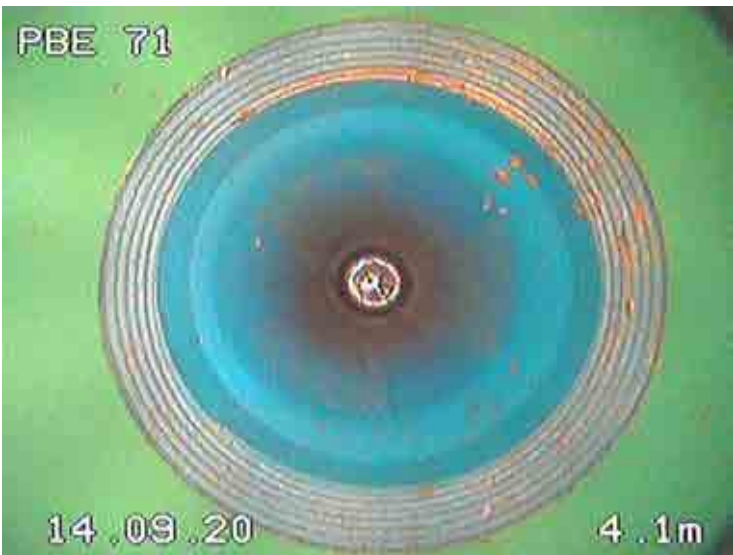
4,1	Vollrohr nicht vollständig gegen das Filterrohr verschraubt (Verschraubung noch gut erkennbar). Ruhewasserspiegel [4,51 m u. MBP] liegt deutlich unterhalb der Filteroberkante.

Die einzelnen Rohrabschnitte sind nicht vollständig gegeneinander verschraubt, die Verschraubungen sind teilweise noch deutlich erkennbar. Die Übergänge und Muffen der Grundwassermessstelle sind in Ordnung und zeigen keine Beschädigungen oder Deformationen. Unterhalb des Ruhewasserspiegels ist der Filterbereich deutlich verschmutzt. An der Endteufe der Messstelle ist ein Gegenstand, eventuell eine Wurzel erkennbar.

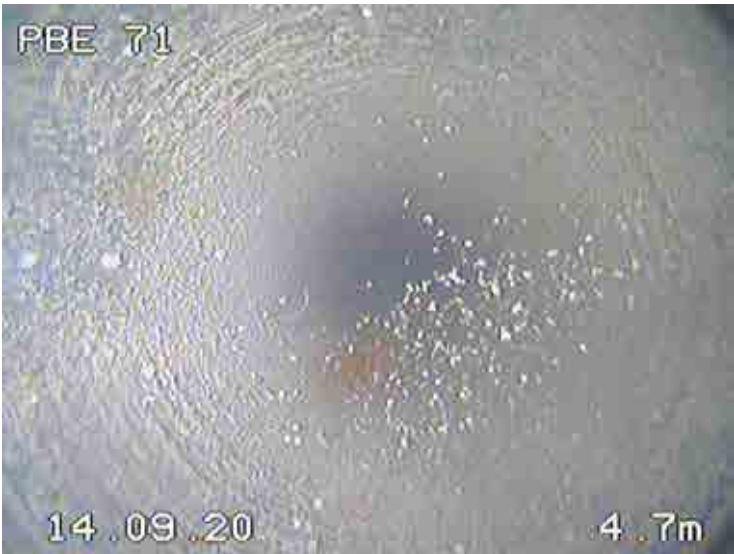
4,7	Verschmutzung / Belag auf den Filterschlitzten erkennbar

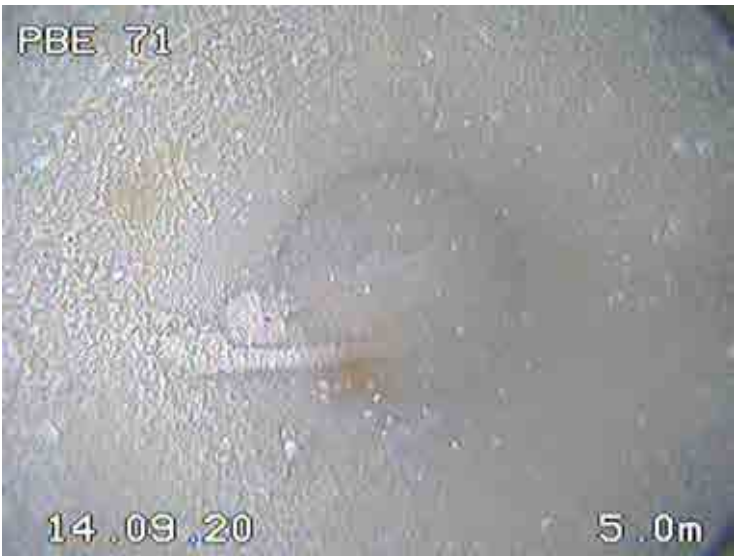
5,0	Endteufe erreicht, Messstelle versandet. Gegenstand (Wurzel?) erkennbar.

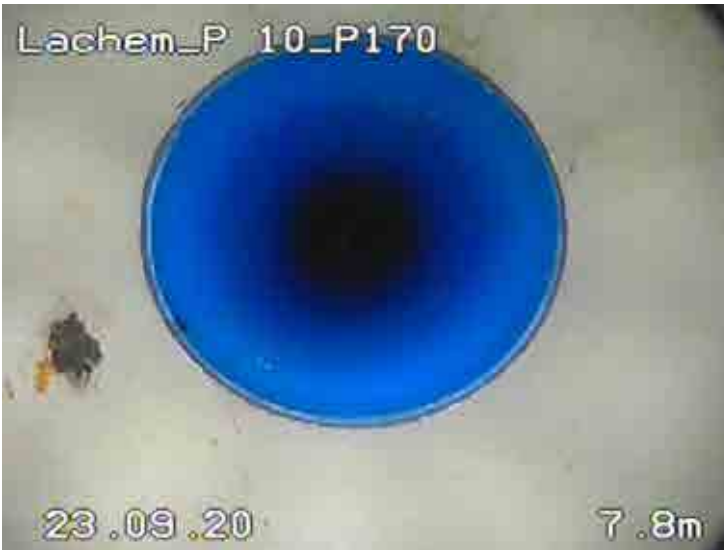
7,8	Übergang vom Vollrohr auf das Filterrohr. Leichte Beschädigung an der Innenwandung des Vollrohres erkennbar.

Das Schutzrohr der Grundwassermessstelle zeigt keine Beschädigungen oder Beeinträchtigungen. Das Vollrohr zeigt nur minimale Beschädigungen. Der Ruhewasserspiegel liegt unterhalb der Filterunterkante, der Filterbereich liegt trocken. Die Filterschlitz des Filterrohrs sind frei und zeigen keine Beeinträchtigungen. Die Messstelle scheint nach unten nicht abgedichtet zu sein, mehrere Kiese und Steine befinden sich an der Messstellensohle.

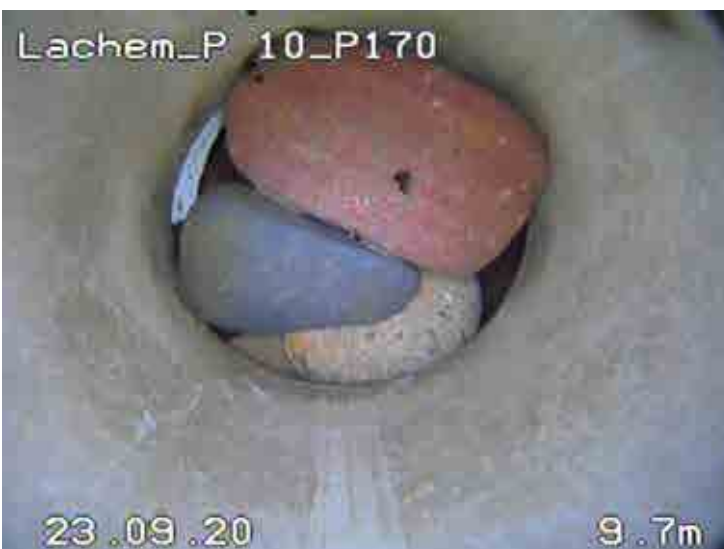
Endteufe bei 9,81 m u. MBP erreicht.

Die Grundwassermessstelle zeigt auf Basis der Kamerabefahrung keine relevanten Beschädigungen. Die nach unten offene Grundwassermessstelle stellt eine nennenswerte Beeinträchtigung dar und kann sich potentiell negativ auf eine tiefenspezifische Probenahme auswirken.

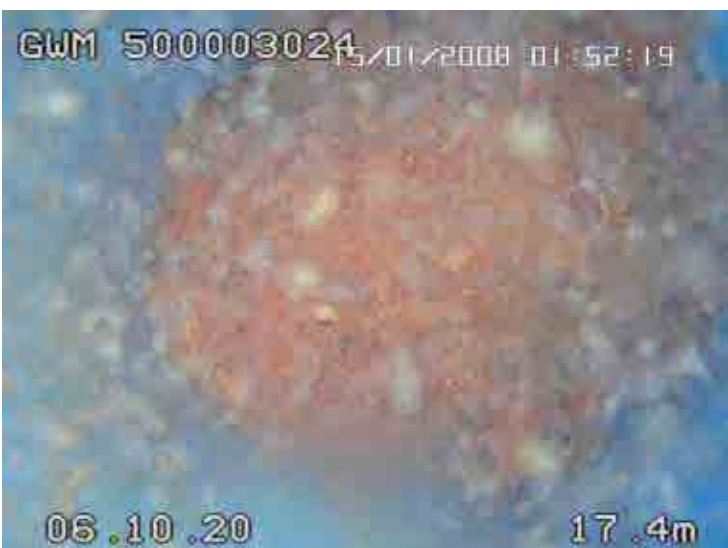
17,4	Endteufe bei 17,63 m u. MBP erreicht.

Schutz- und Vollrohr der Grundwassermessstelle zeigen keine signifikanten Beschädigungen oder Beeinträchtigungen. Die Verschraubungen sind geringfügig sichtbar, zeigen allerdings keine Hinweise auf Undichtigkeiten. Die Filterslitze der Grundwassermessstelle sind durch Ablagerungen (Ausfällungen, Verockerung) zugesetzt. An der Messstellensohle haben sich Überreste des Belags abgelagert.

Die Grundwassermessstelle zeigt auf Basis der Kamerabefahrung keine relevanten Beschädigungen. Durch die Ablagerungen kann die hydraulische Anbindung der Messstelle an den Grundwasserleiter beeinträchtigt sein.

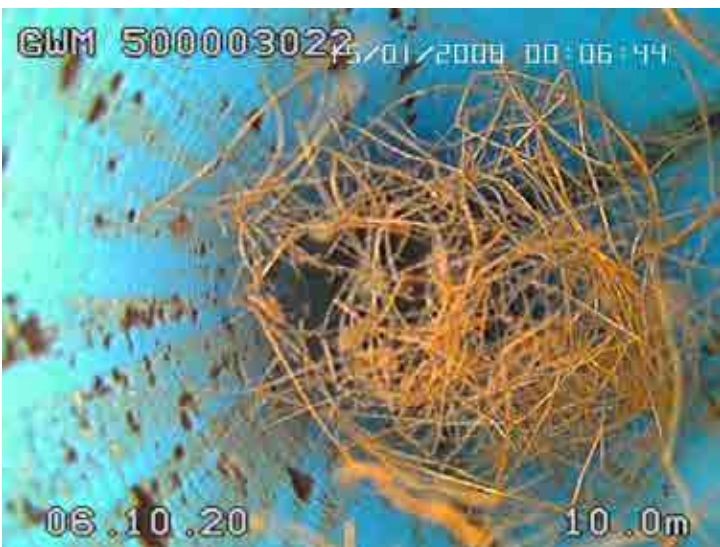
<p>10,0</p>	<p>Filterbereich. Deutliche Durchwurzelung erkennbar.</p>

Die Grundwassermessstelle zeigt auf Basis der Kamerabefahrung keine relevanten Beschädigungen. Die Verschmutzungen, eingedrungenen Bodenorganismen, sowie vor allem die Durchwurzelung können die hydraulische Anbindung an den Grundwasserleiter beeinträchtigen und sich ggf. auf eine Qualitätsprobenahme auswirken.

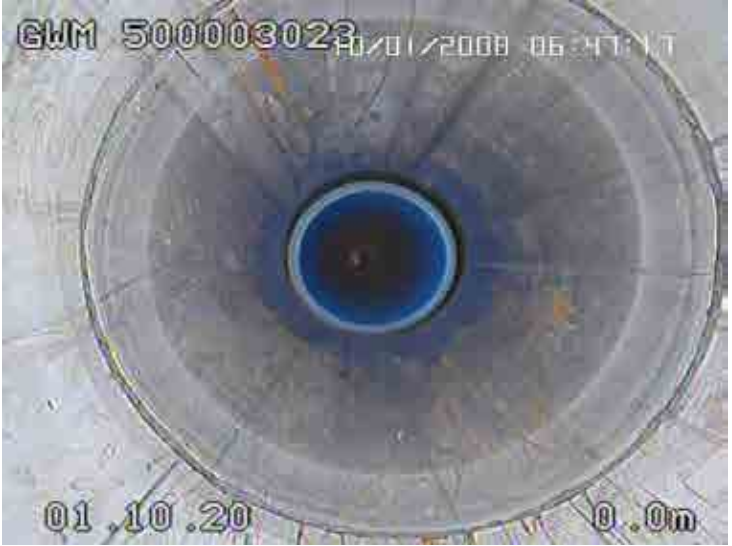
Tiefe [m u. MBP]	Bemerkung	Photo
0,0	Messstellenkopf, Übergang vom Schutz- zum Vollrohr

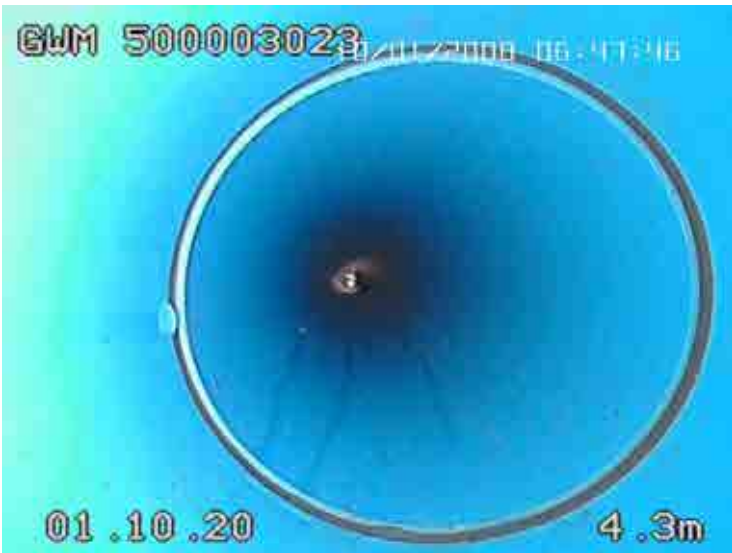
4,3	Vollrohr- verschraubung, Kondenswasser- bildung

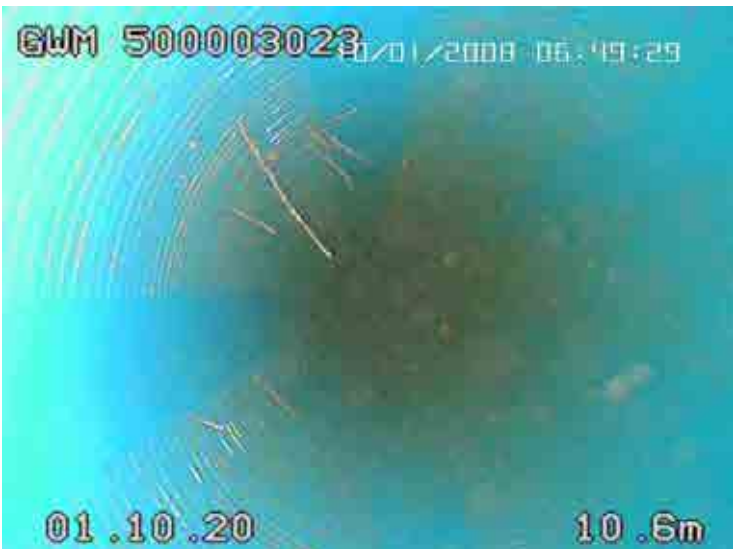
<p>10,6</p>	<p>Beginnende Durchwurzelung der Filterschlitzte</p>

Schutz- und Vollrohr der Grundwassermessstelle zeigen keine signifikanten Beschädigungen oder Beeinträchtigungen. Oberhalb des Ruhewasserspiegels bildet sich an einigen Stellen Kondenswasser. Die Filterschlitzte der Grundwassermessstelle scheinen nicht durch Filtermaterial zugesetzt zu sein. Dafür ist ein erstes Eindringen von Wurzeln nahegelegener Bäume erkennbar. Die Messstellensohle ist teilweise versandet. Es sind Überreste von Bodenorganismen und abgestorbene Phytomasse abgelagert.

Die Grundwassermessstelle zeigt auf Basis der Kamerabefahrung keine relevanten Beschädigungen. In wie weit die hydraulische Anbindung der Messstelle an den Grundwasserleiter durch die teilweise beginnende Durchwurzelung der Filterschlitzte beeinträchtigt ist, kann im Rahmen eines Funktionstestes ermittelt werden.

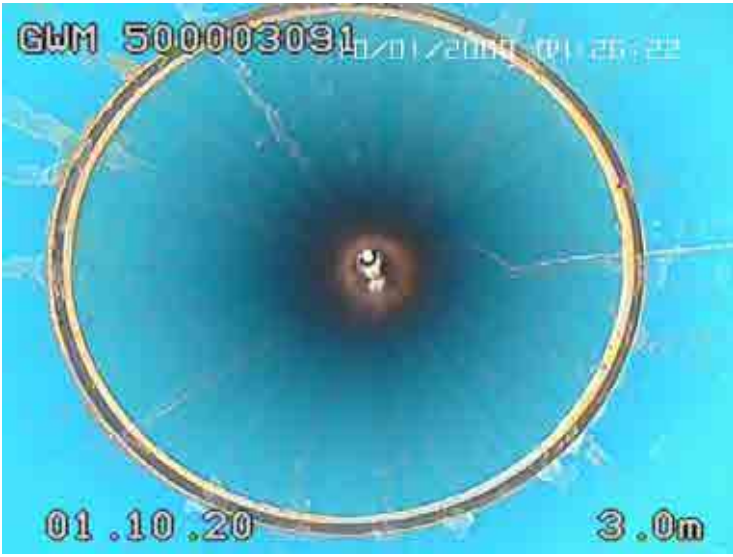
3,0	Vollrohr- verschraubung

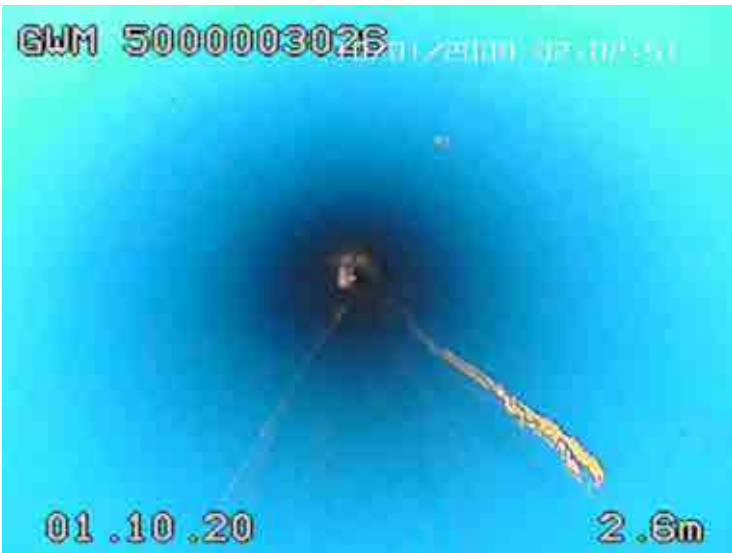
2,6	Ausblühungen an der Messstellenwand

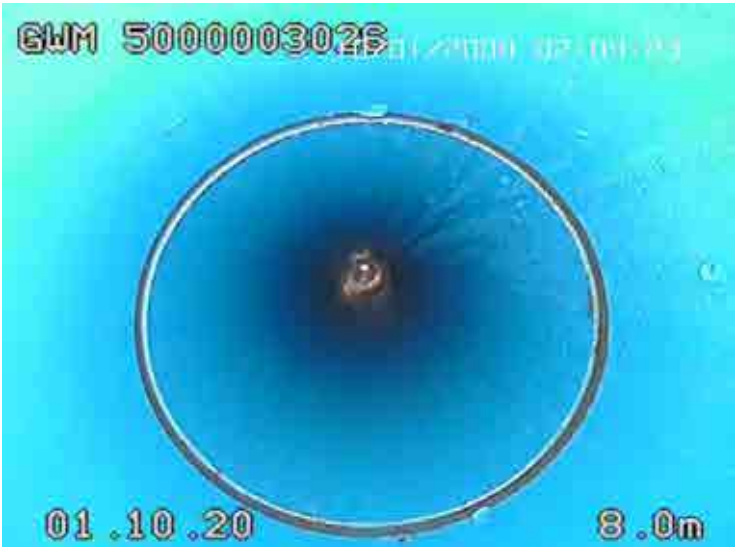
<p>8,0</p>	<p>Vollrohr- verschraubung, Kondenswasser</p>

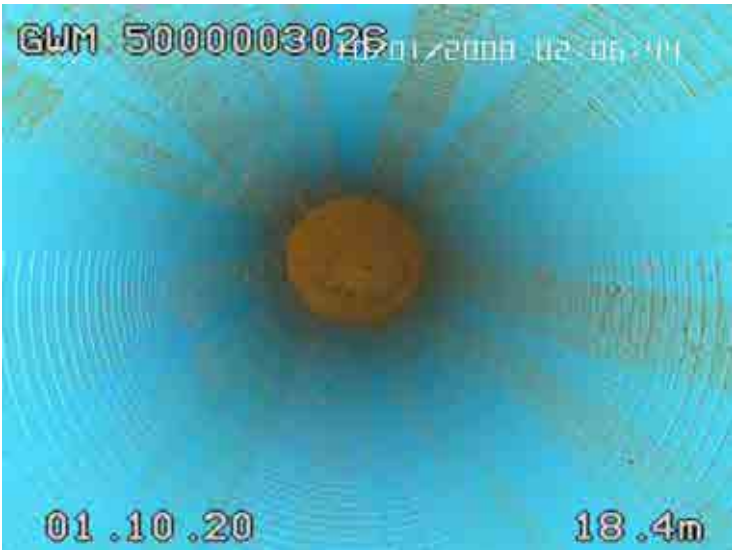
18,4	Filterbereich

Schutz- und Vollrohr der Grundwassermessstelle zeigen keine signifikanten Beschädigungen oder Beeinträchtigungen. Im Bereich des Ruhewasserspiegels sind nur minimal Ablagerungen oder Verschmutzungen erkennbar. Die Filterschlitzte der Grundwassermessstelle scheinen geringfügig durch Ablagerungen (Sand) zugesetzt zu sein. Die Messstellensohle ist versandet.

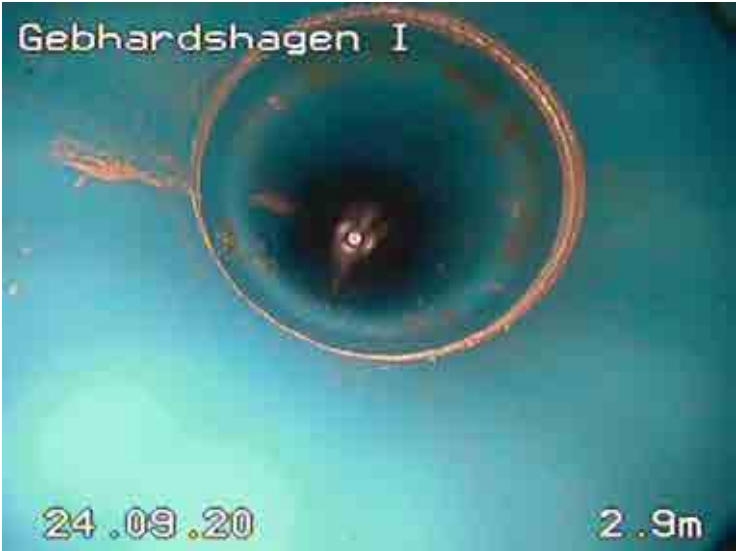
2,9	Verschraubung der Vollrohre ist teilweise erkennbar

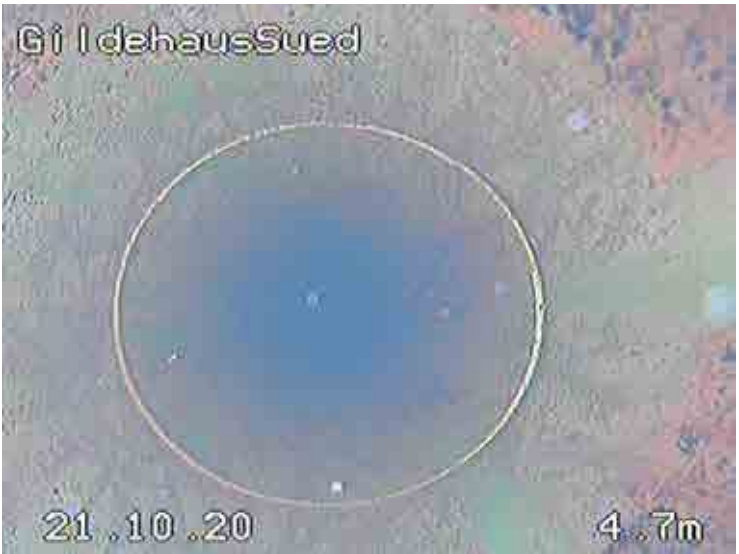
4,7	Filterbereich

Schutz- und Vollrohr der Grundwassermessstelle zeigen keine signifikanten Beschädigungen oder Beeinträchtigungen. Das Vollrohr ist im Bereich des Grundwasserspiegels und darunter deutlich verschmutzt. Im Filterbereich ist eine minimale Verockerung erkennbar. Auf den Filterschlitzten der Grundwassermessstelle sind deutlich Ablagerungen vorhanden. Die Messstellensohle ist geringfügig versandet und verockert.

Die Grundwassermessstelle zeigt auf Basis der Kamerabefahrung keine relevanten Beschädigungen oder Beeinträchtigungen. In wie weit die Ablagerungen auf den Filterschlitzten die hydraulische Anbindung der Grundwassermessstelle an den Grundwasserleiter beeinträchtigen, kann im Rahmen eines Funktionstest überprüft werden.

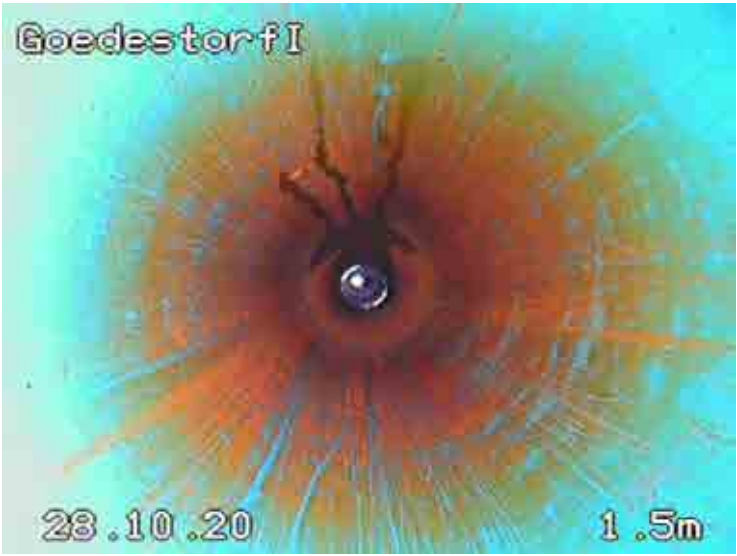
<p>1,5</p>	<p>Verockerungen</p>

Schutz- und Vollrohr der Grundwassermessstelle zeigen keine signifikanten Beschädigungen oder Beeinträchtigungen. AB etwa 1,5 m u. MBP ist die Messstelle erkennbar verockert. Diese Verockerung setzt sich bis in den Filterbereich fort. Das Standwasser im unteren Bereich der Grundwassermessstelle ist deutlich getrübt. Auf den Filterschlitzten sind Ablagerungen und Ausfällungen vorhanden. Oberhalb des Filterbereichs befinden sich in der Standwassersäule einige Schwebeteilchen. Eine Beurteilung der Messstellensohle ist aufgrund der verminderten Sicht nicht möglich.

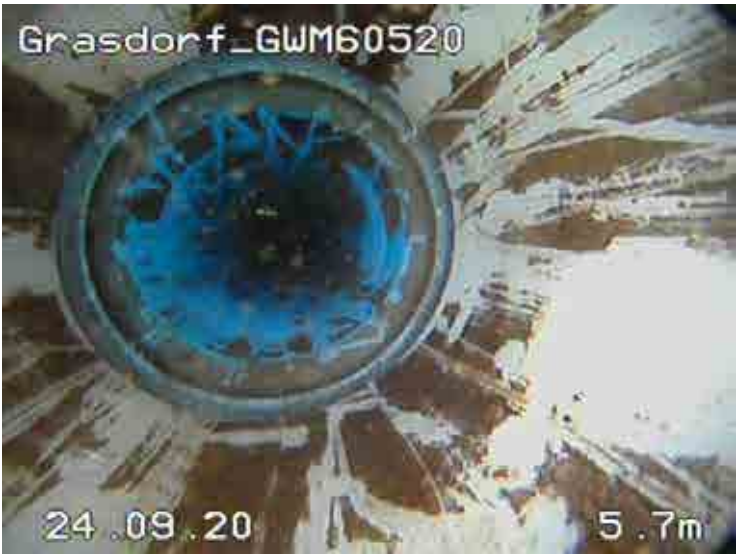
5,7	Übergang zum Filterrohr. Geringer Anteil an Schwebteilchen im Standwasser, Belag an der Messstellenwandung.

Die Schutz- und Vollrohre der Grundwassermessstelle zeigen keine Beschädigungen oder Beeinträchtigungen. Die Vollrohre und das Filterrohr weisen teilweise Ablagerungen auf. Die Filterschlitze sind weitestgehend frei. Die Messstellensohle ist bis in den unteren Filterbereich versandet.

Die Grundwassermessstelle zeigt auf Basis der Kamerabefahrung keine relevanten Beschädigungen oder Beeinträchtigungen. Ein Abgleich der Ausbauezeichnung mit der gemessenen Sohlteufe zur Ermittlung des Ausmaßes der Versandung ist zu empfehlen. Die Angaben zur Filterlage stimmen nicht mit den Ergebnissen der Kamerabefahrung überein.

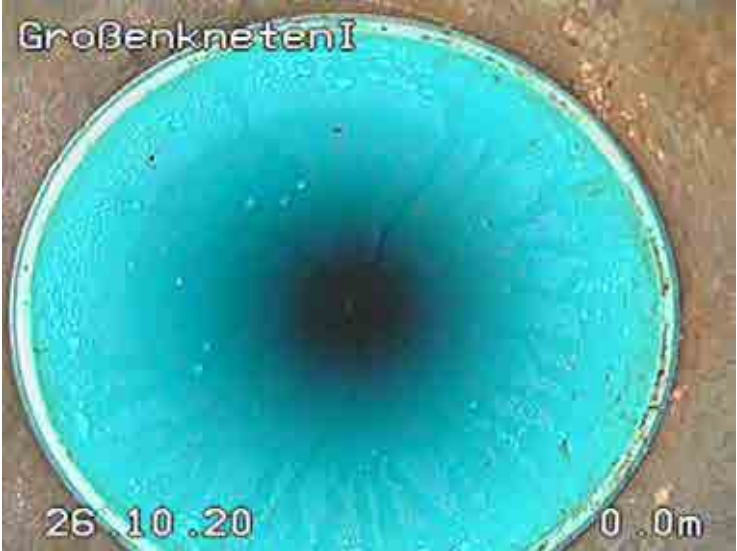
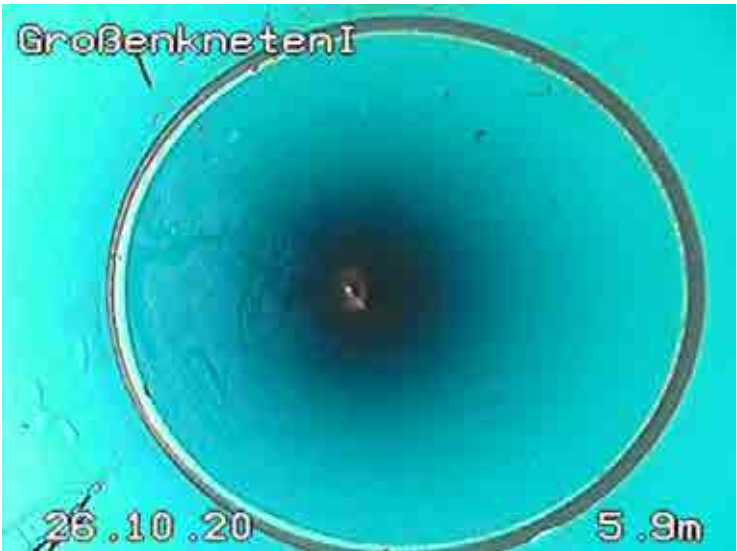
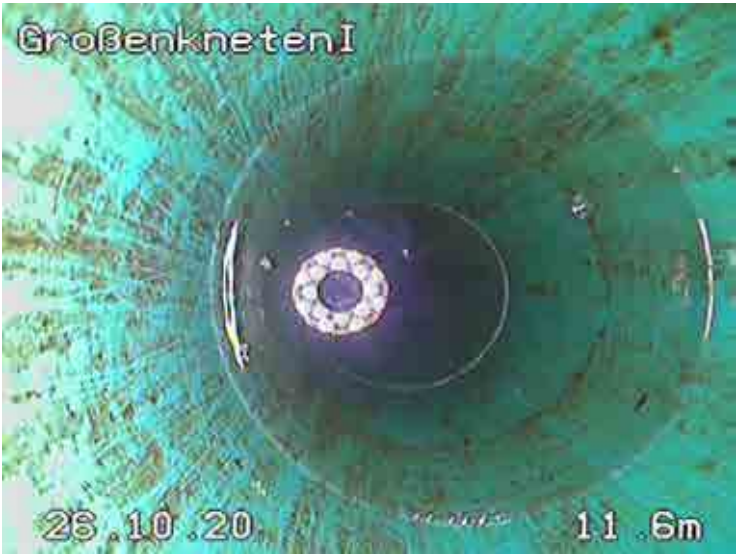
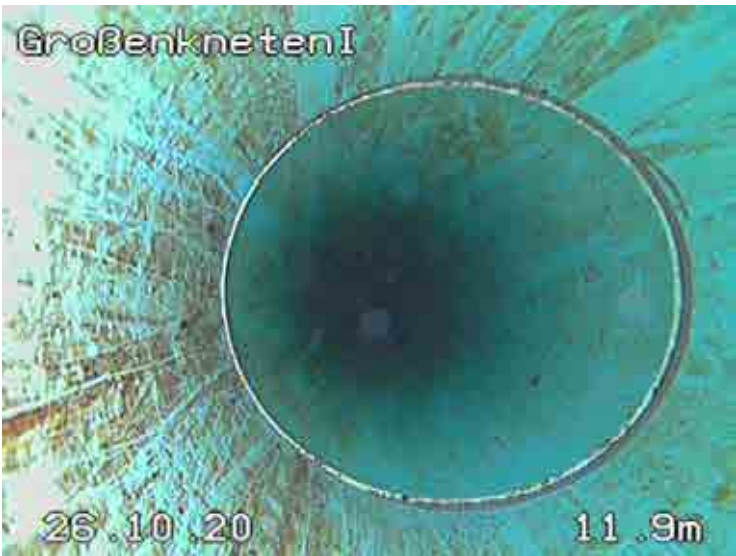
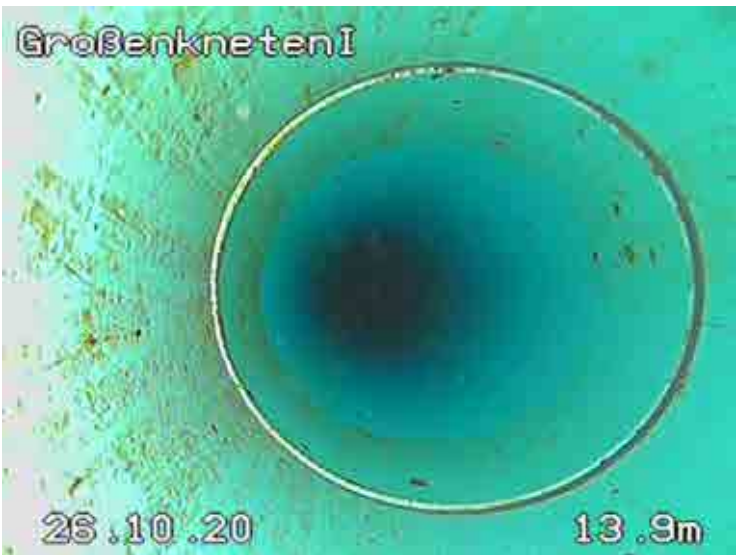
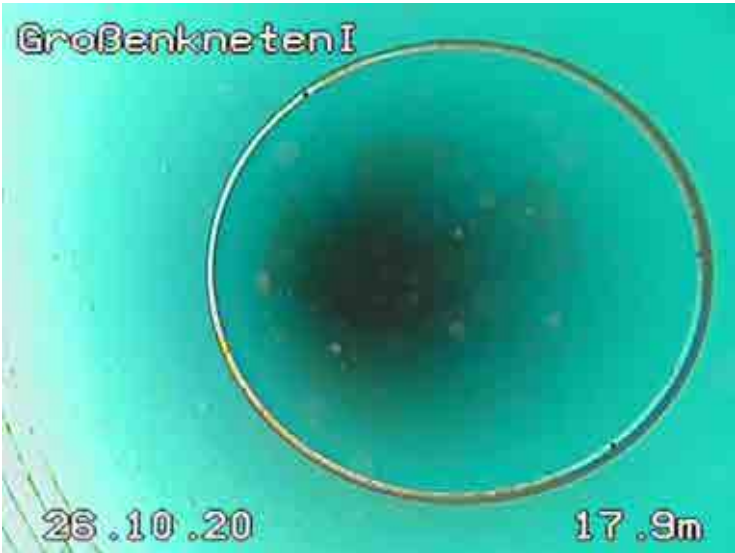
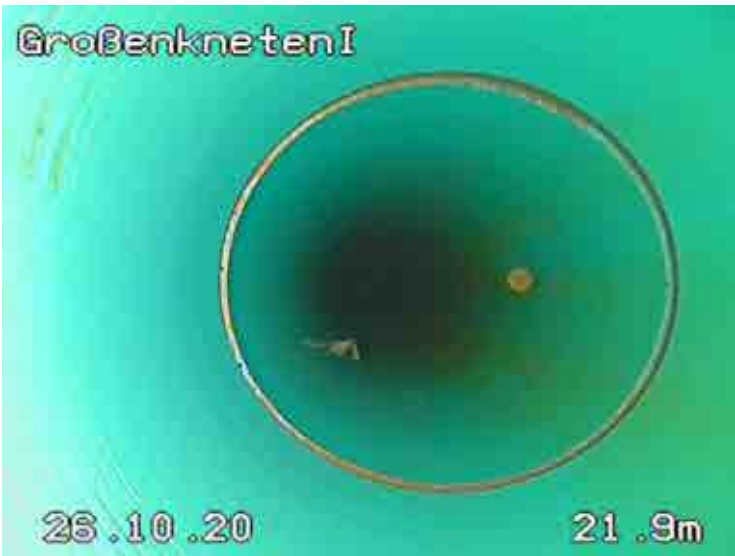
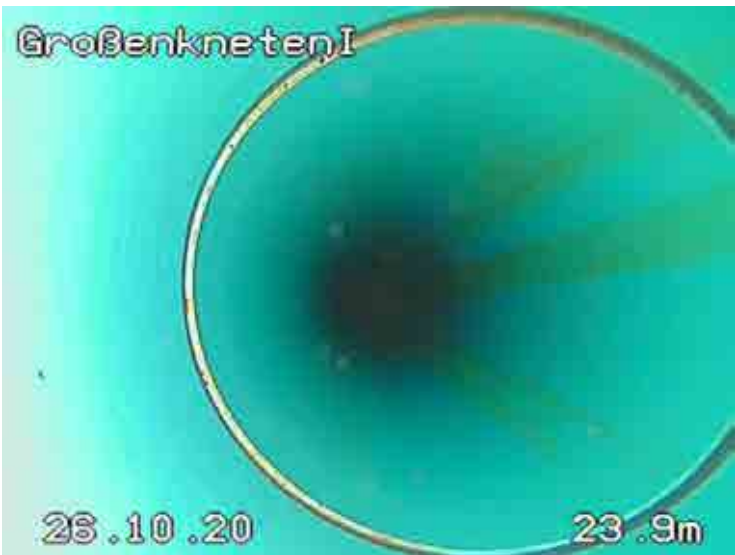
<b>Messstellen- bezeichnung</b>	Großenkneten I

Schutz- und Vollrohr der Grundwassermessstelle zeigen keine signifikanten Beschädigungen oder Beeinträchtigungen. Aufgrund der Lage (umliegende Flächen und Wege liegen höher) ist der gewählte Ausbau als Unterflur-Messstelle ungünstig. Ein Ansammeln von Niederschlagswasser im Bereich des Messstellenkopfes ist zu befürchten. Ein Eindringen von Oberflächenwasser ist auf Basis der Kamerabefahrung jedoch nicht zu erkennen. Im Bereich des Ruhewasserspiegels sind wenige Verschmutzungen an der Messstellenwand vorhanden. Auf den Filterschlitzten der Grundwassermessstelle sind keine Ablagerungen erkennbar. Die Messstellensohle ist geringfügig versandet. Es sind minimale Verockerungen erkennbar.

Die Grundwassermessstelle zeigt auf Basis der Kamerabefahrung keine relevanten Beschädigungen oder Beeinträchtigungen.

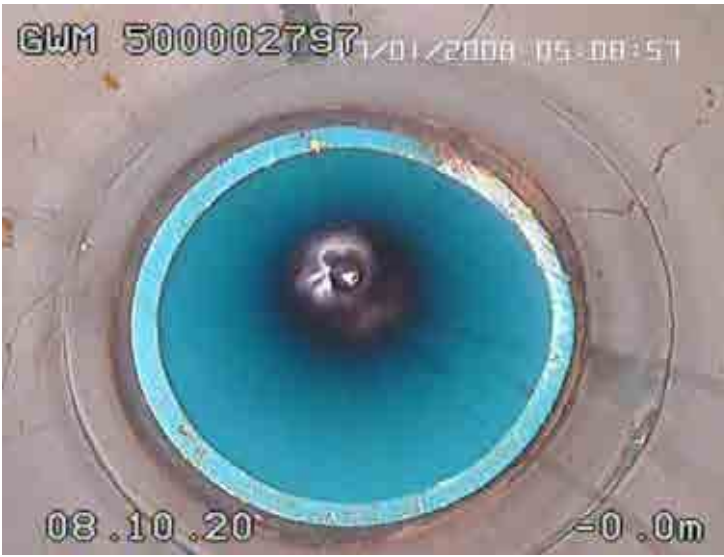
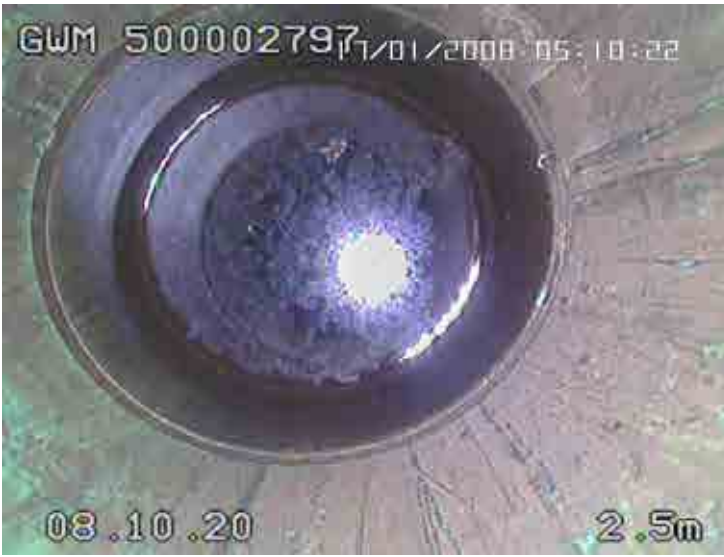
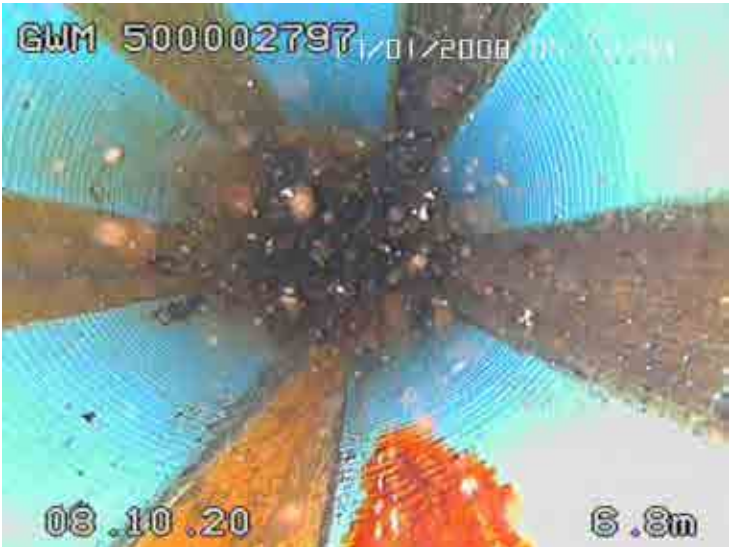
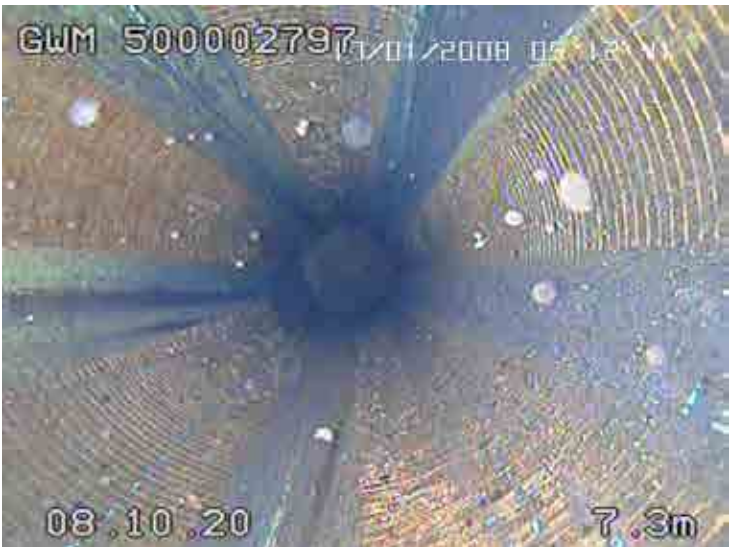
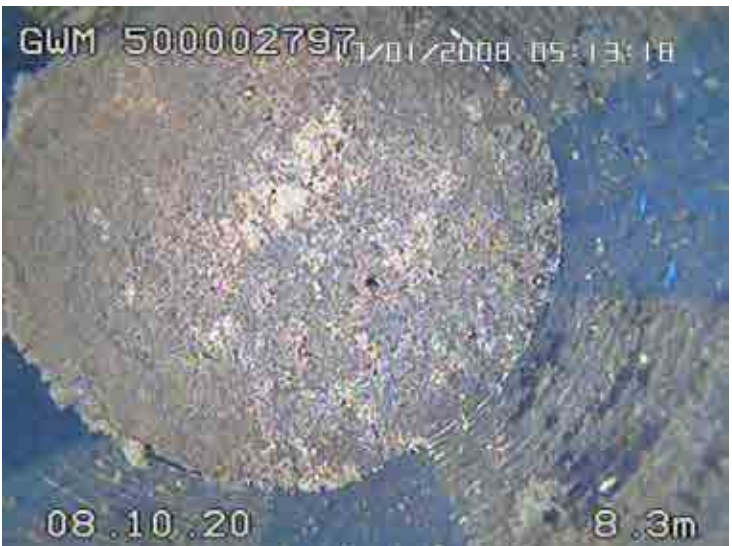
Schutz- und Vollrohr der Grundwassermessstelle zeigen keine signifikanten Beschädigungen oder Beeinträchtigungen. Unterhalb des Ruhewasserspiegels ist die Messstelle im Filterbereich teilweise verockert und deutlich verschmutzt. Im unteren Filterbereich sind die Filterschlitze durch diesen Belag zugesetzt. An der Messstellensohle haben sich Teile der Verschmutzung abgelagert.

Die Grundwassermessstelle zeigt auf Basis der Kamerabefahrung keine relevanten Beschädigungen. Potentielle Auswirkungen der Ablagerungen und Verockerungen auf die hydraulische Anbindung der Messstelle an den Grundwasserleiter können im Rahmen eines Funktionstest ermittelt werden.
