## – Abschlussbericht –

# Funktionsprüfung an Grundwassergütemessstellen des Wasserrahmenrichtlinienmessnetzes des NLWKN

Auftraggeber: **NLWKN – Betriebsstelle Aurich**  
Oldersumer Straße 48  
26603 Aurich

Projektnummer: 54063

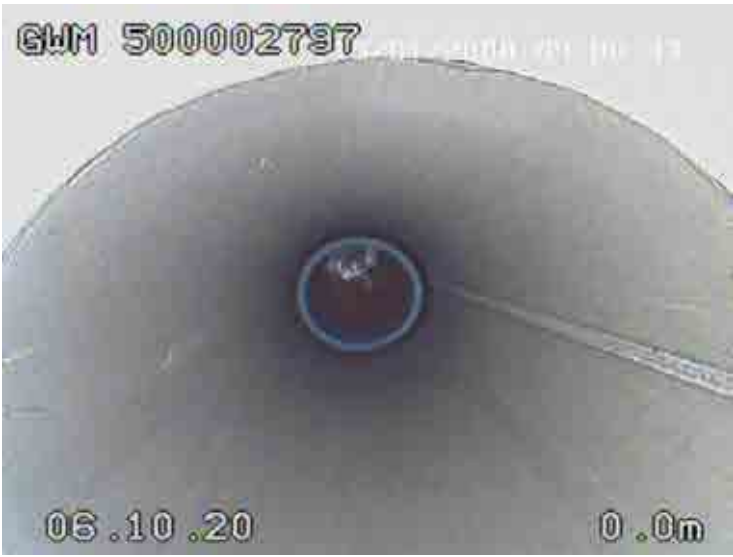
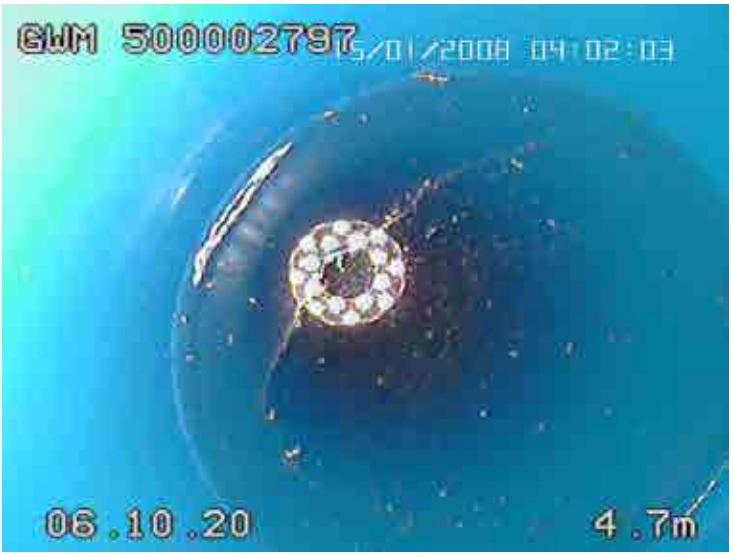
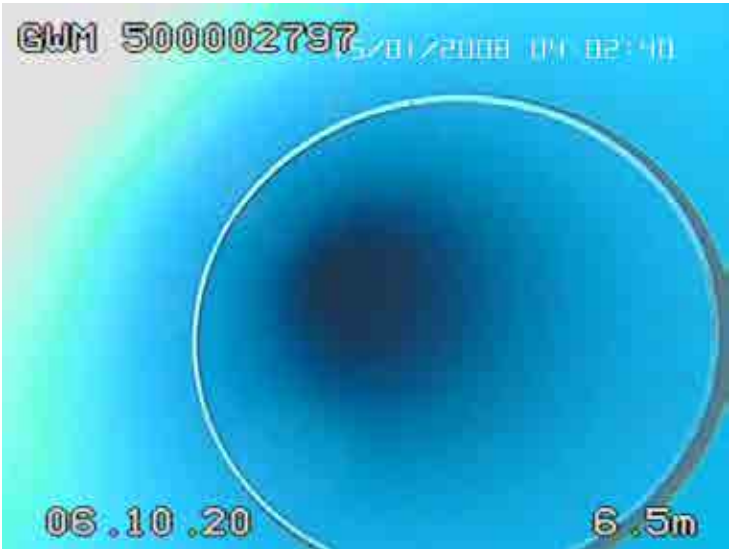
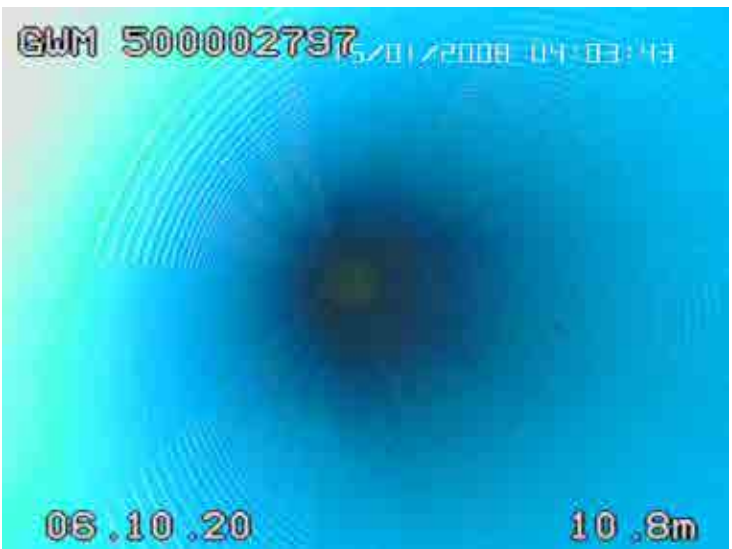
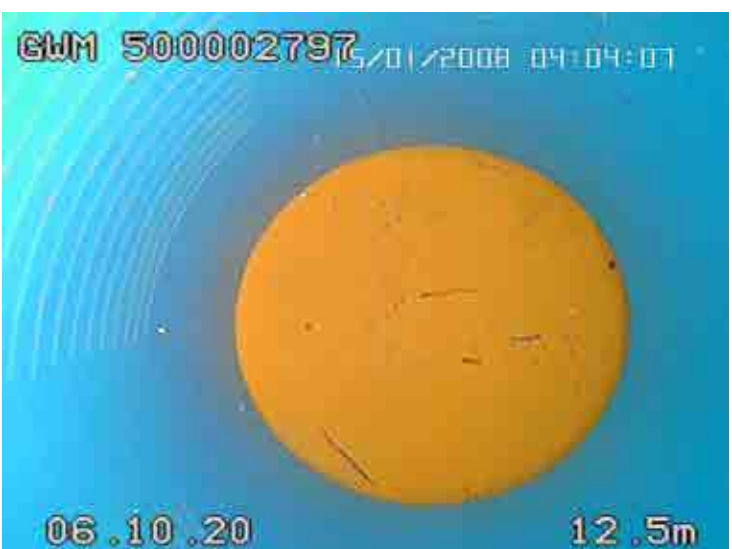
Schutz- und Vollrohr der Grundwassermessstelle zeigen keine signifikanten Beschädigungen oder Beeinträchtigungen. Die Standwassersäule und der Bereich um den Ruhewasserspiegel sind frei von Verschmutzungen. Die Filterschlitzte der Grundwassermessstelle sind nicht zugesetzt. Die Messstellensohle ist geringfügig versandet.

Die Grundwassermessstelle zeigt auf Basis der Kamerabefahrung keine relevanten Beschädigungen oder Beeinträchtigungen.

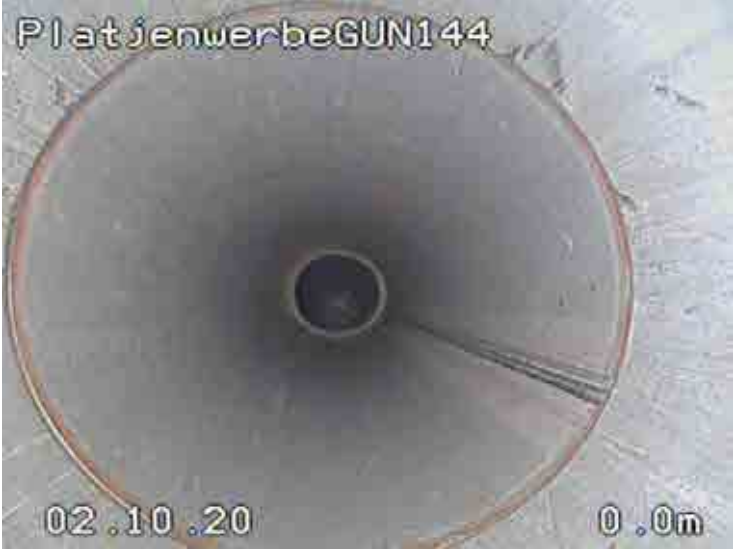
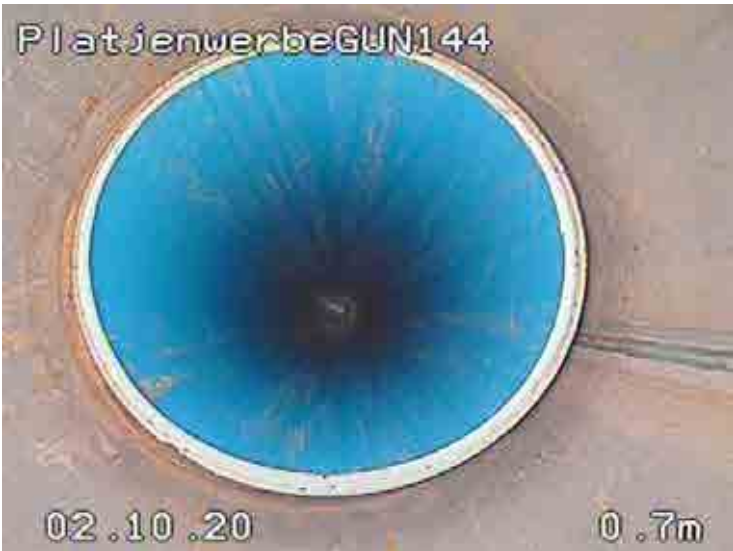
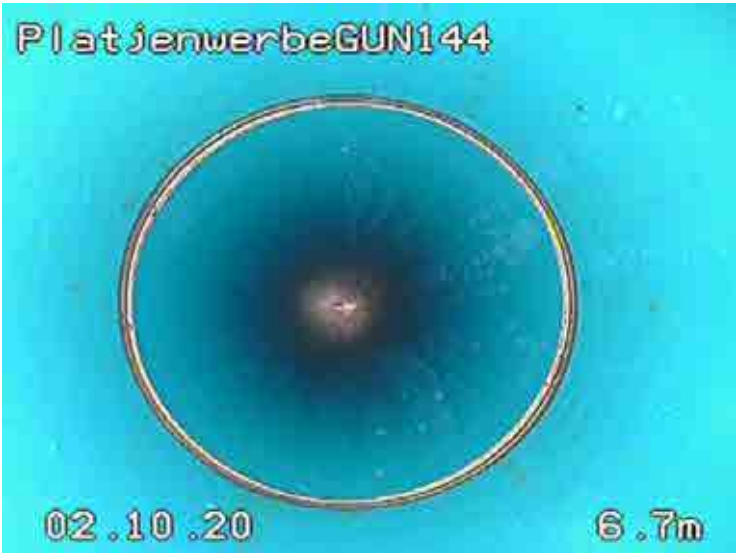
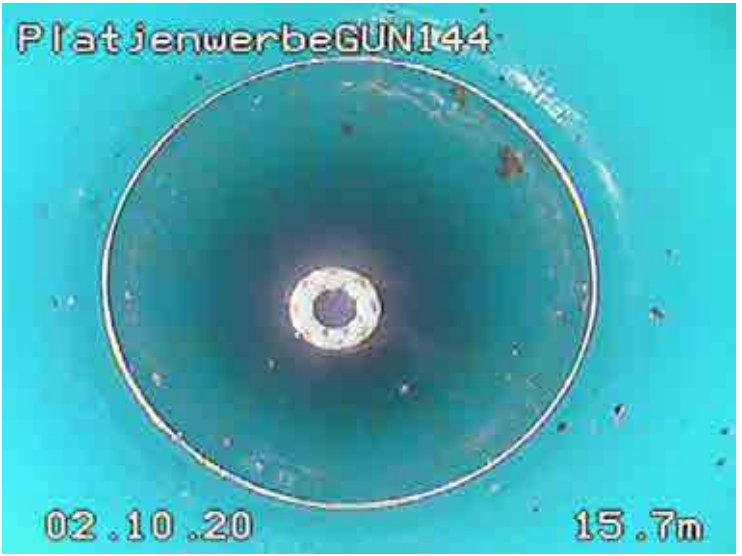
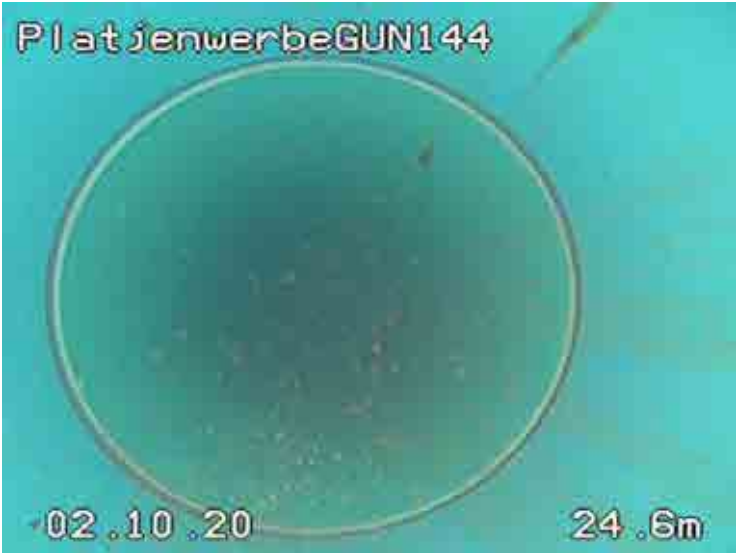
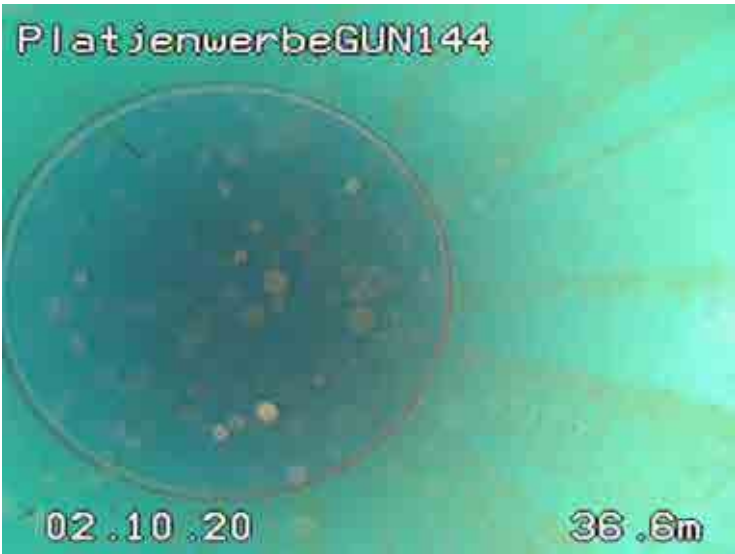
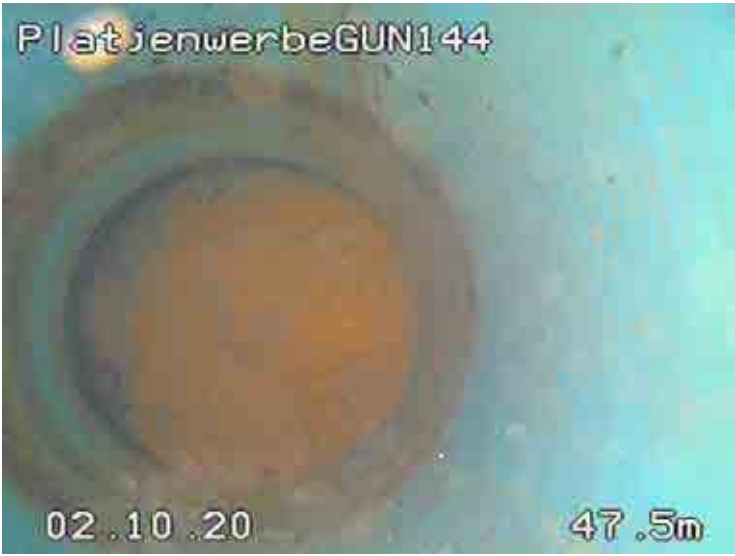
Schutz- und Vollrohr der Grundwassermessstelle zeigt keine Beschädigungen oder Beeinträchtigungen. Es sind nur minimal Ablagerungen an der Messstellenwand erkennbar. Die Filterschlitzte der Grundwassermessstelle scheinen nicht oder nur minimal zugesetzt zu sein. Innerhalb der Wassersäule befinden sich wenige Schwebeteilchen. Die Messstellensohle ist geringfügig versandet und zeigt leichte Verockerungserscheinungen.

Die Grundwassermessstelle zeigt auf Basis der Kamerabefahrung keine relevanten Beschädigungen oder Beeinträchtigungen.

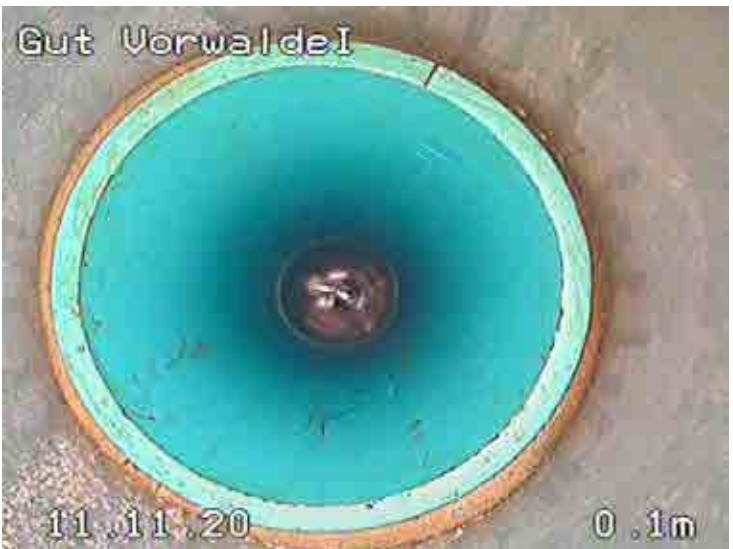
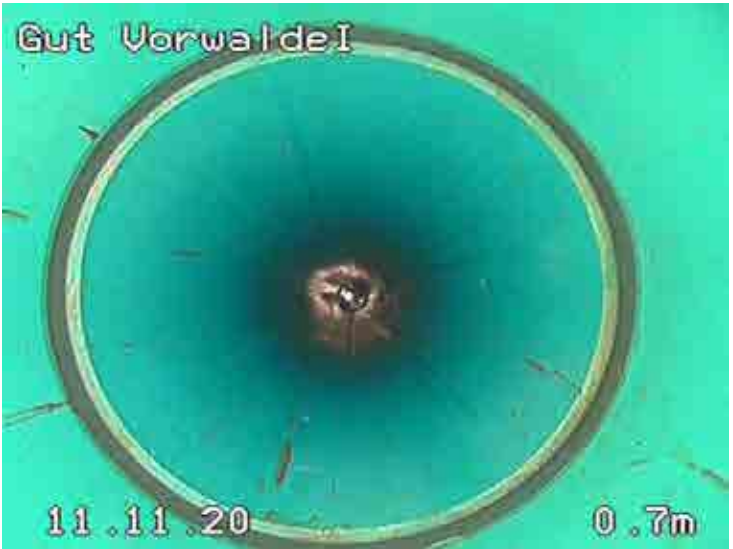
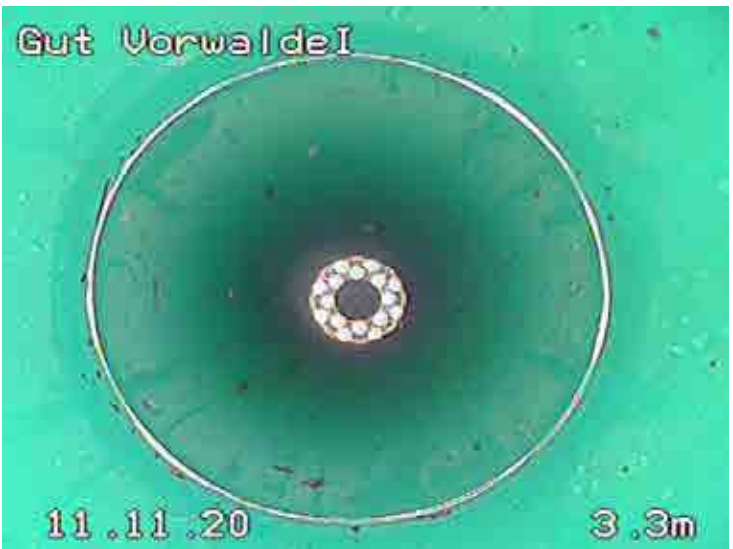
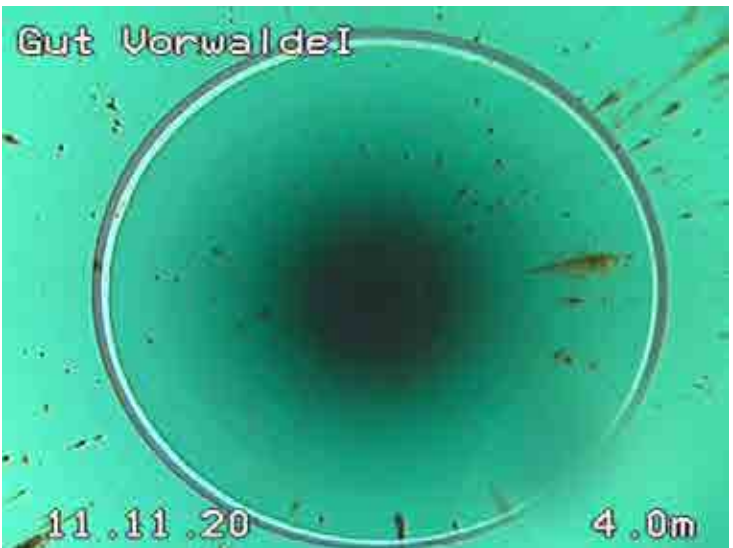
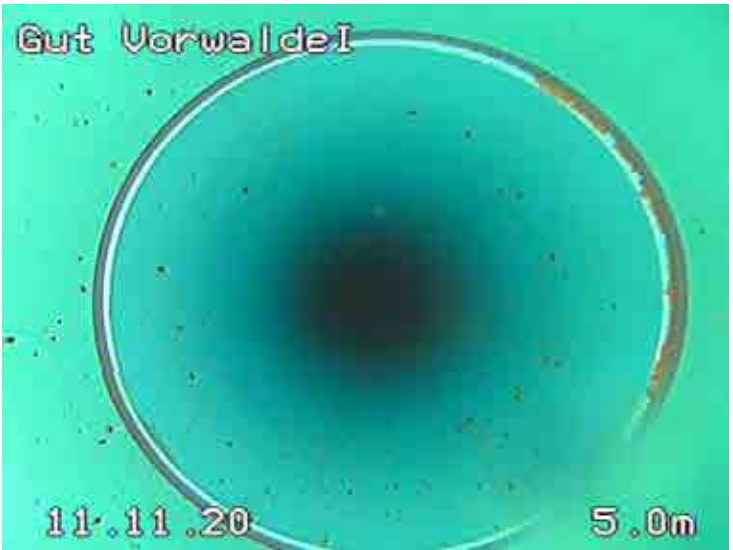
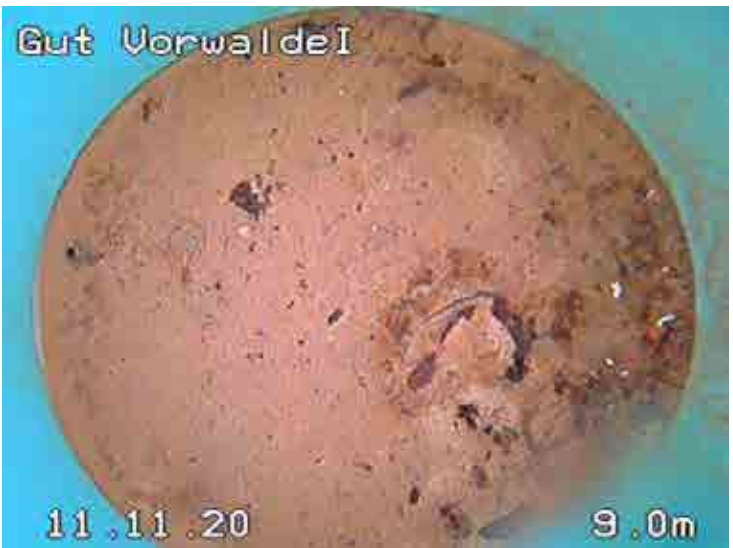
Schutz- und Vollrohr der Grundwassermessstelle zeigen keine signifikanten Beschädigungen oder Beeinträchtigungen. Auf den Filterschlitzten der Grundwassermessstelle sind keine Ablagerungen erkennbar. Die Messstellensohle ist geringfügig versandet.

Die Grundwassermessstelle zeigt auf Basis der Kamerabefahrung keine relevanten Beschädigungen oder Beeinträchtigungen.

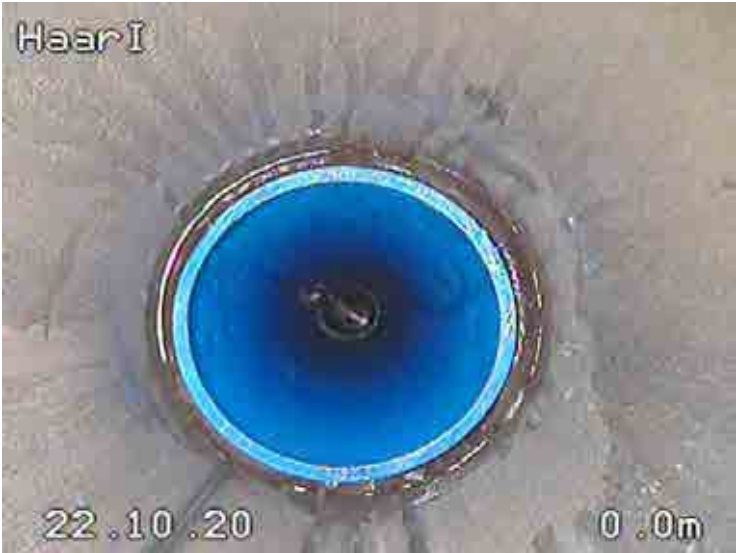
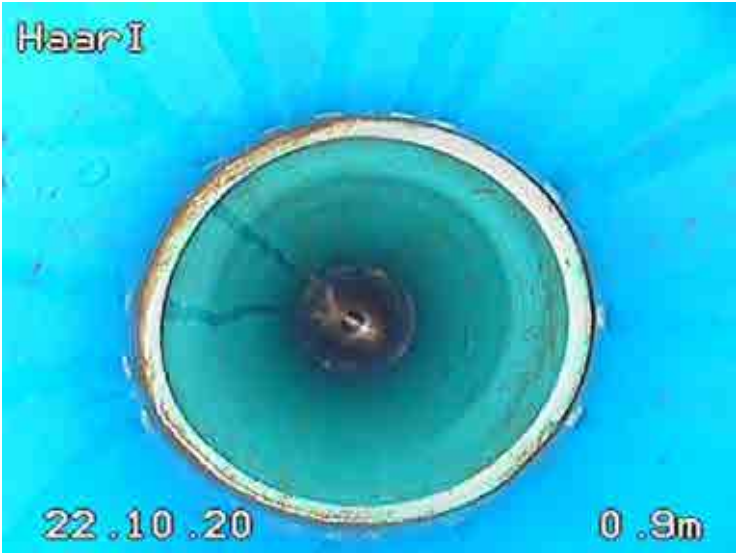
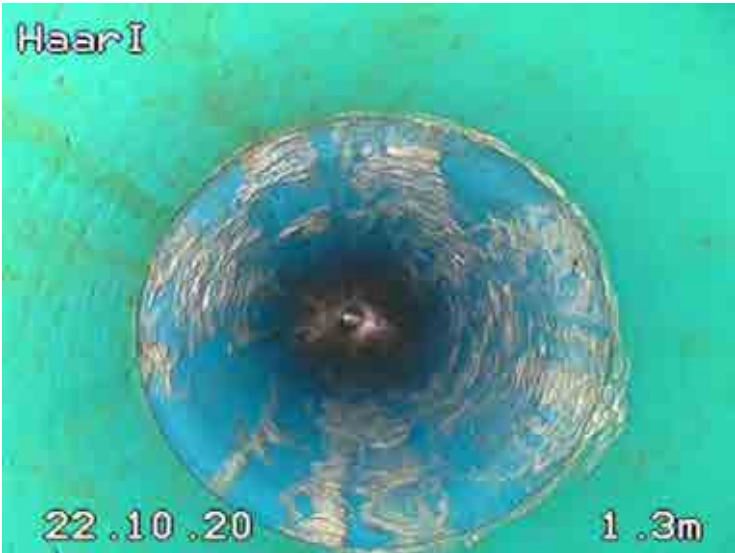
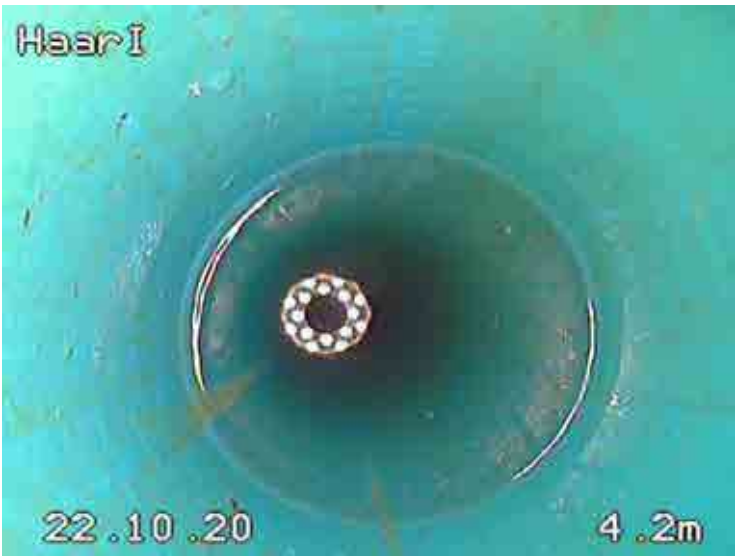
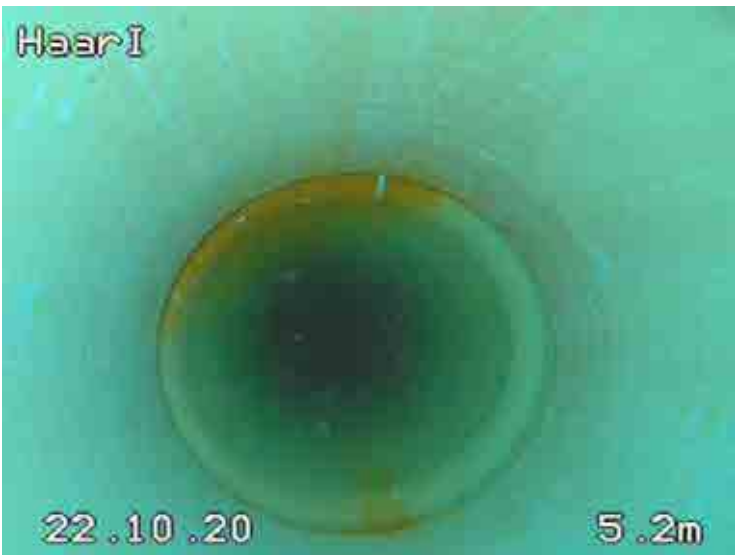
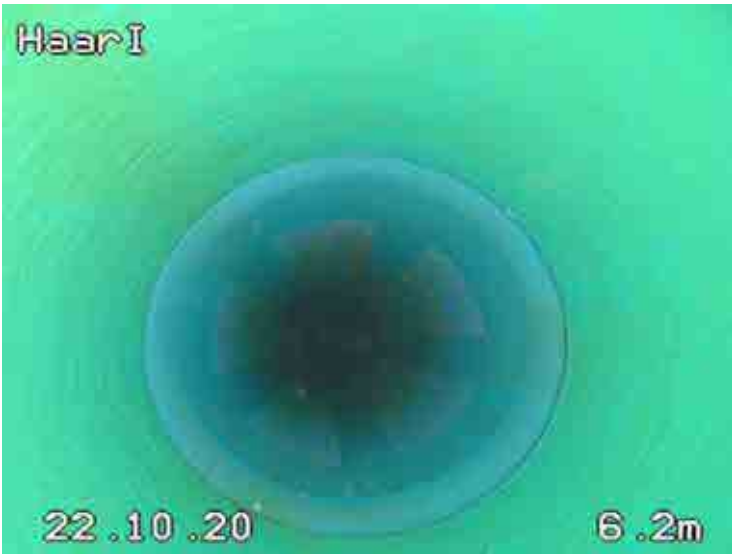
<b>Messstellen- bezeichnung</b>	Haar I

Schutz- und Vollrohr der Grundwassermessstelle zeigen keine signifikanten Beschädigungen oder Beeinträchtigungen. Auf dem Vollrohr sind teilweise (vor allem bei ca. 1,3 m u. MBP) Ablagerungen vorhanden. Diese deuten auf eine potentielle Undichtigkeit der Vollrohrverschraubung hin. Auf den Filterschlitzten der Grundwassermessstelle sind keine Ablagerungen vorhanden. Auf der Messstellensohle befinden sich einige Kiese und Teile der Ablagerungen des Vollrohres bei 1,3 m u. MBP.

Die Grundwassermessstelle zeigt auf Basis der Kamerabefahrung keine relevanten Beschädigungen. Eine Undichtigkeit der Vollrohrverschraubung kann bei eindringendem Sickerwasser eine Qualitätsprobenahme beeinträchtigen.

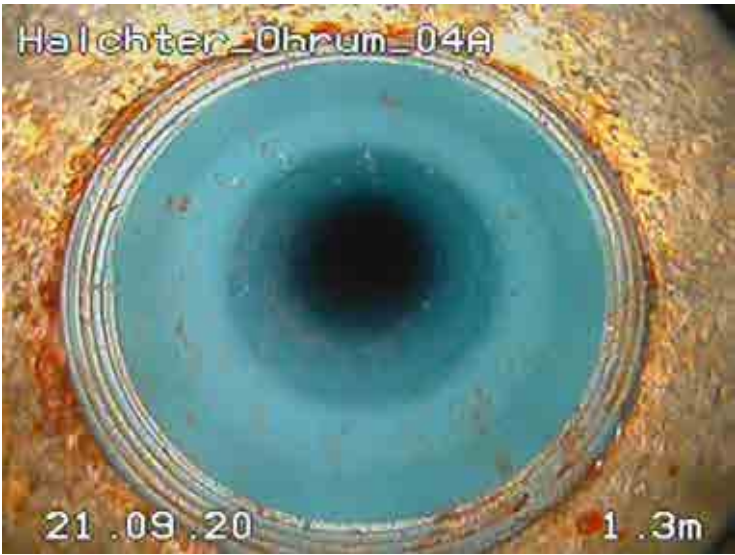
1,3	Übergang der Zinkverohrung auf die PVC-Vollrohre. Die Verschraubung ist deutlich sichtbar.

Die Übergänge sowie die Gewinde der Verschraubung der Vollrohre sind teilweise deutlich sichtbar; die Verrohrung ist nicht vollständig gegeneinander verschraubt. Eine Undichtigkeit im Bereich der Verschraubung konnte nicht identifiziert werden. Es sind keine Beschädigungen oder Deformationen an der Verrohrung erkennbar. Im Bereich der Filterrohre sind teilweise Verockerungen vorhanden. Ab etwa 10,7 m u. MBP ist ein Belag auf der Messstellenwandung erkennbar.

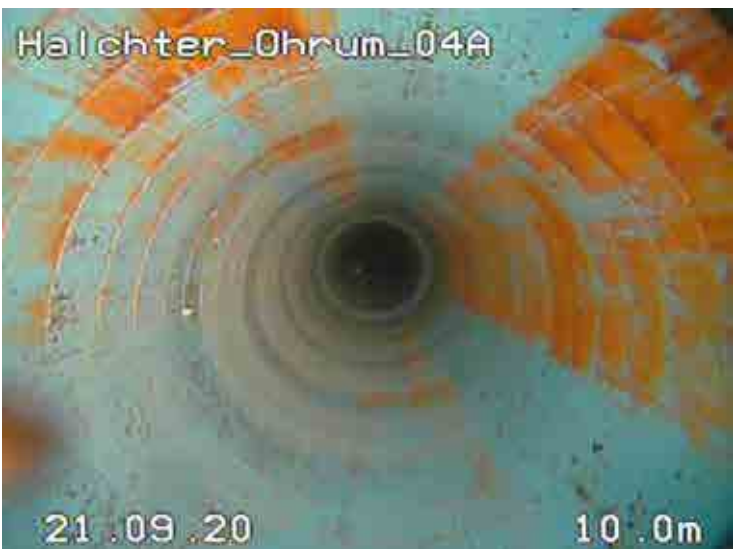
<p>10,0</p>	<p>Verockerung auf den Filterrohren.</p>

Die Grundwassermessstelle zeigt auf Basis der Kamerabefahrung keine relevanten Beschädigungen. In wie weit die Filterschlitzte frei sind und eine gute hydraulische Anbindung an den Grundwasserleiter besteht, ist im Rahmen eines Pumptests zu klären.

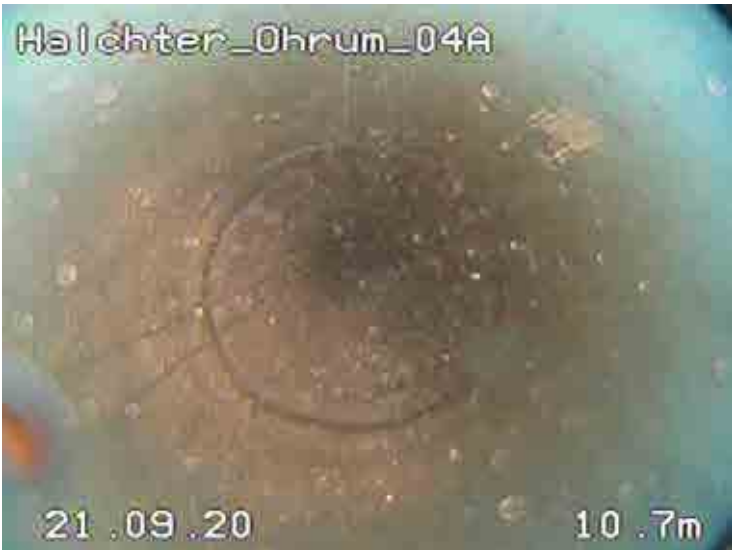
10,7	Schwebteilchen im Standwasser und Ablagerungen auf den Filterrohren

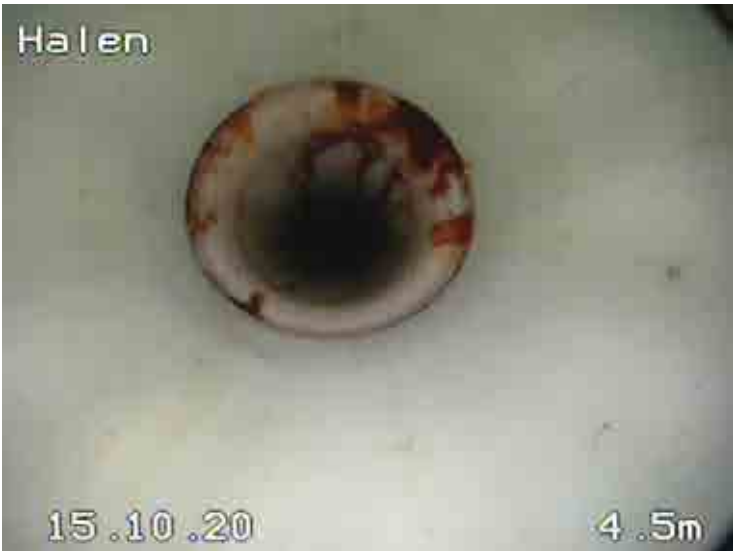
4,5	Vollrohr- verschraubung

Schutz- und Vollrohr der Grundwassermessstelle zeigen keine signifikanten Beschädigungen. Bei 4,5 und 8,5 m u. MBP sind im Bereich der Vollrohrverschraubung Verockerungsfahnen erkennbar. Diese können potentiell auf ein Eindringen von Sickerwasser in die Messstelle hindeuten. Die Standwassersäule und der Bereich um den Ruhewasserspiegel sind frei von Verschmutzungen. Die Filterschlitzte der Grundwassermessstelle sind nicht zugesetzt. Auf der Messstellensohle haben sich teilweise Verschmutzungen sowie ein Fremdkörper abgelagert.

Die Grundwassermessstelle zeigt auf Basis der Kamerabefahrung keine relevanten Beschädigungen. Eindringendes Sickerwasser durch die potentiellen Undichtigkeiten im Bereich der Vollrohrverschraubungen kann sich gegebenenfalls auf eine Qualitätsprobenahme auswirken.

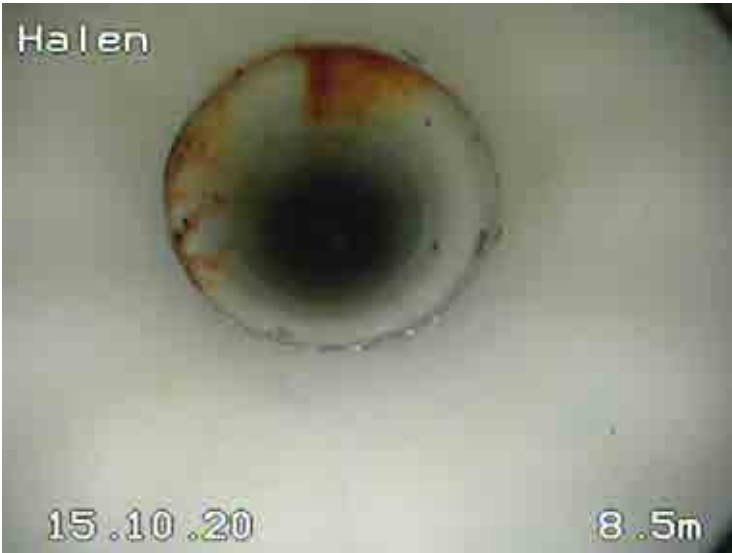
8,5	Vollrohr- verschraubung

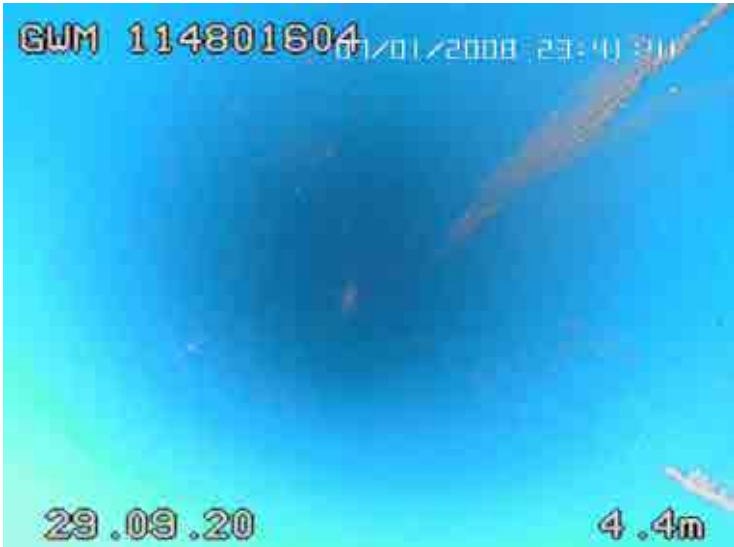
<p>4,4</p>	<p>Minimale Beschädigung der Innenwand (Lackierung)</p>

Schutz- und Vollrohr der Grundwassermessstelle zeigen keine signifikanten Beeinträchtigungen. Bei 4,4 m u. MBP ist die Innenwand (Lackierung) der Messstelle minimal beschädigt. Eine Undichtigkeit ist nicht erkennbar. Die Verschraubungen sind in der Regel nicht sichtbar und zeigen keine Undichtigkeiten. Über die gesamte Standwassersäule sind Schwebeteilchen im Standwasser vorhanden. Die Filterschlitz der Grundwassermessstelle scheinen nicht zugesetzt zu sein. An der Messstellensohle ist eine Ablagerung der Schwebeteilchen erkennbar.

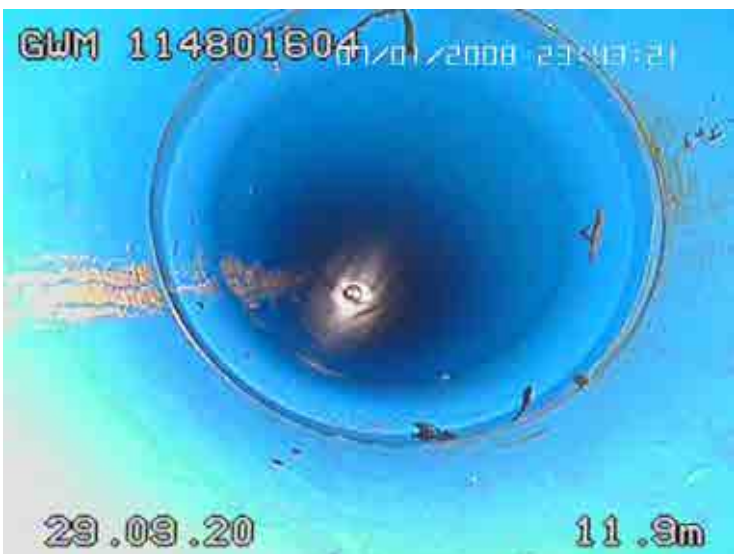
<p>11,9</p>	<p>Vollrohr-verschraubung, leichte Verschmutzung der Messstelle</p>

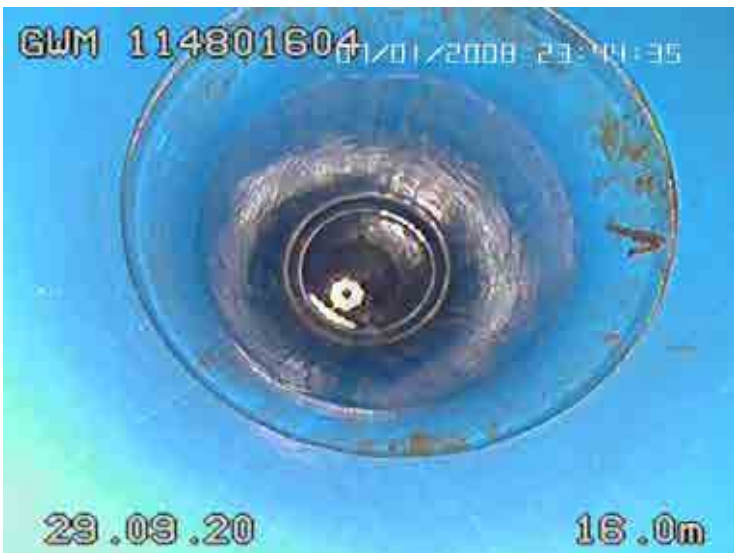
<p>16,0</p>	<p>Vollrohr-verschraubung, leichte Verschmutzung der Messstelle. Ruhewasserspiegel bei 16,38 m u. MBP</p>

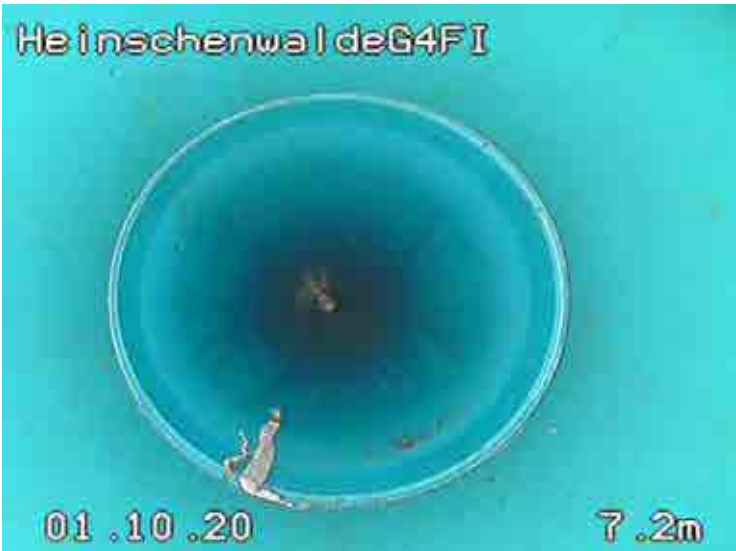
7,2	Vollrohr- verschraubung

Schutz- und Vollrohr der Grundwassermessstelle zeigen keine Beschädigungen oder Beeinträchtigungen. Über Verschraubungen bei 7,2 m u. MBP scheint eine Wurzel in die Messstelle hineinzuwachsen. Im Bereich des Grundwasserspiegels sind minimale Verschmutzungen vorhanden. Die Filterschlitzte der Grundwassermessstelle scheinen nicht oder nur minimal zugesetzt zu sein. Innerhalb der Wassersäule befinden sich keine Schwebteilchen. Die Messstellensohle ist geringfügig versandet. Hier befinden sich einige Überreste von Bodenorganismen.

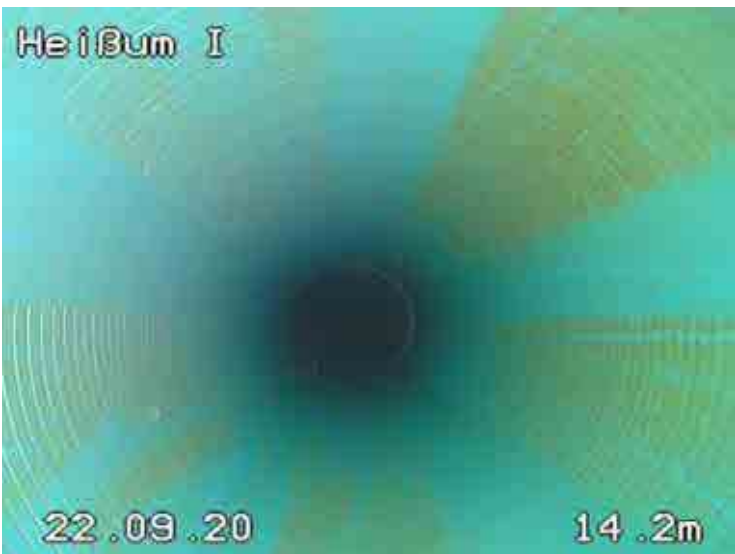
<p>14,2</p>	<p>Beginnende Verockerung im Bereich der Filterschlitzte.</p>

Die Schutz- und Vollrohre der Grundwassermessstelle zeigen keine Beschädigungen oder Beeinträchtigungen. Im Filterbereich zeigt sich bereits ab der Filteroberkante eine leichte Verockerung der Filterschlitzte. Dies steigt mit zunehmender Tiefe an. Im Messstellensumpf sind geringfügige Ablagerungen erkennbar.

Die Grundwassermessstelle zeigt auf Basis der Kamerabefahrung keine relevanten Beschädigungen. Die Verockerung vor allem im unteren Filterbereich kann die hydraulische Anbindung an den Grundwasserleiter gegebenenfalls Beeinträchtigen.

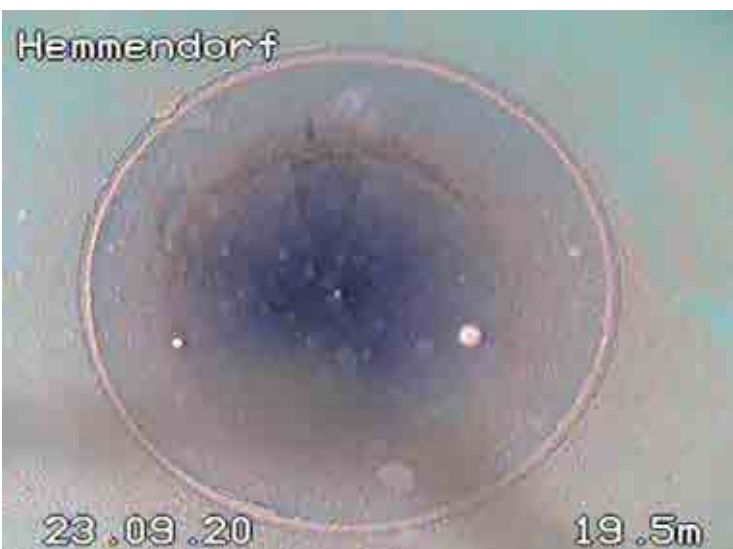
<p>Hemmendorf</p> <p>23 .09 .20                      13 .0m</p>
<p>19,5</p>	<p>Ablagerungen im Filterbereich</p>

Schutz- und Vollrohre der Grundwassermessstelle sind in Ordnung und zeigen keine Beschädigungen oder Beeinträchtigungen. Auf dem Grundwasserspiegel sind geringfügige Ablagerungen von abgestorbener Phytomasse vorhanden. Im Filterbereich sind deutliche Ablagerungen auf den Filterschlitzten erkennbar. Die Messstellensohle ist bis auf einen größeren Stück Holz vergleichsweise sauber.

Die Grundwassermessstelle zeigt auf Basis der Kamerabefahrung keine relevanten Beschädigungen. Der Ablagerungen im Filterbereich können die hydraulische Anbindung an den Grundwasserleiter beeinträchtigen.

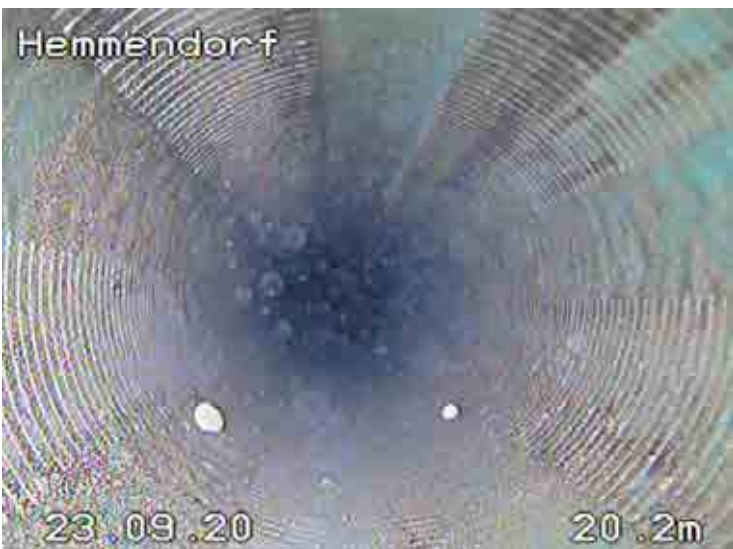
<p>Hemmendorf</p> <p>23 .09 .20                      19 .5m</p>
<p>20,2</p>	<p>Ablagerungen auf den Filterschlitzten</p>

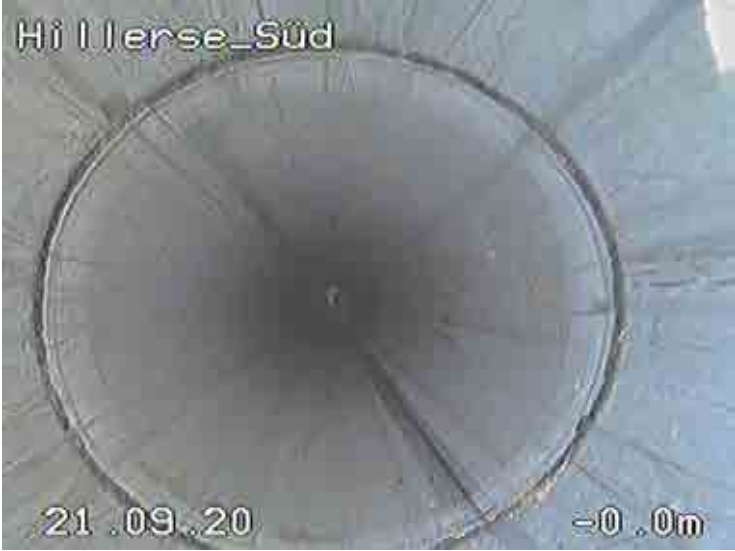
0,6	Übergang vom Schutzrohr auf das Vollrohr. Minimale Deformation des Vollrohres.

Die Vollrohre der Grundwassermessstelle zeigen keine Beschädigungen und nur eine geringfügige Deformation im Übergangsbereich zum Schutzrohr. Eine Beeinträchtigung ist hierdurch nicht zu besorgen. Die Übergänge bei 3,7, 6,7, sowie 9,7 m u. MBP zeigen Hinweise auf zumindest zeitweilige Undichtigkeiten. Infolge eines zeitweiligen Sickerwasserzutritts sind diese Stellen verockert. Der Filterbereich weist keine relevanten Beeinträchtigungen auf. Im Messstellensumpf sind geringfügige Ablagerungen, vereinzelt auch Überreste von Bodenorganismen erkennbar.

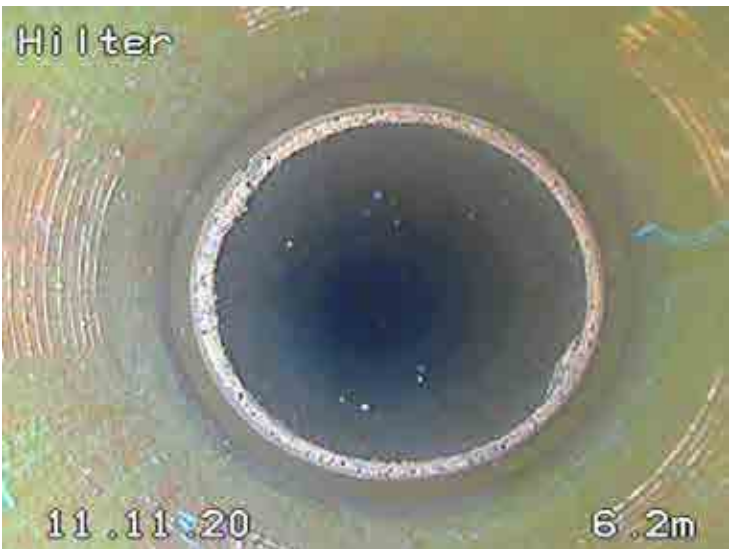
Schutz- und Vollrohr der Grundwassermessstelle zeigen keine signifikanten Beschädigungen oder Beeinträchtigungen. Die Filterrohre der Grundwassermessstelle sind verockert. Auf den Filterschlitzten befinden sich Ablagerungen. Auf der Messstellensohle sind ebenfalls Ablagerungen vorhanden. Es befinden sich hier zwei Fremdkörper, vermutlich Gewichte oder Tauchkörper.

Die Grundwassermessstelle zeigt auf Basis der Kamerabefahrung keine relevanten Beschädigungen oder Beeinträchtigungen. In wie weit die Verockerungen und Ablagerungen die hydraulische Anbindung an den Grundwasserleiter beeinträchtigen, kann im Rahmen eines Pumpstest ermittelt werden. Die Fremdkörper sollten entfernt werden.

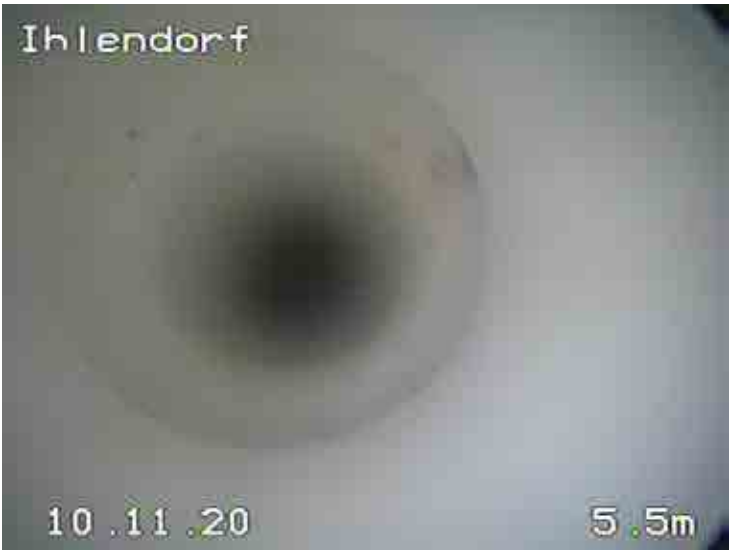
5,5	Vollrohr- verschraubung

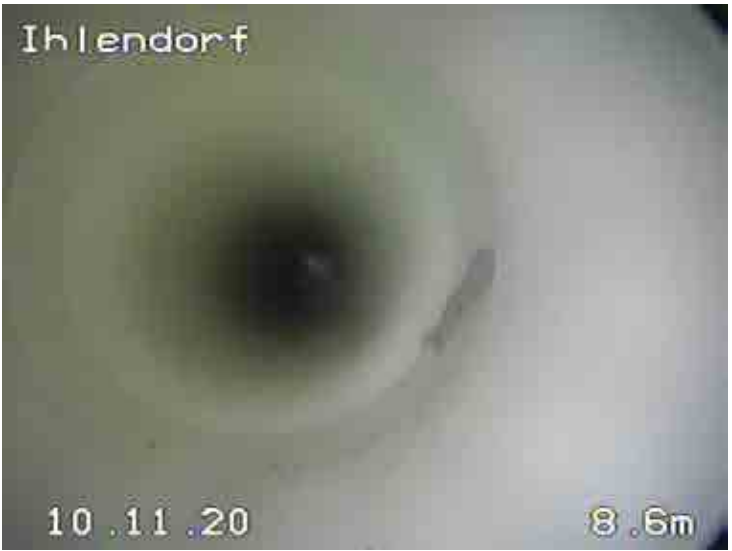
8,6	Vollrohr- verschraubung

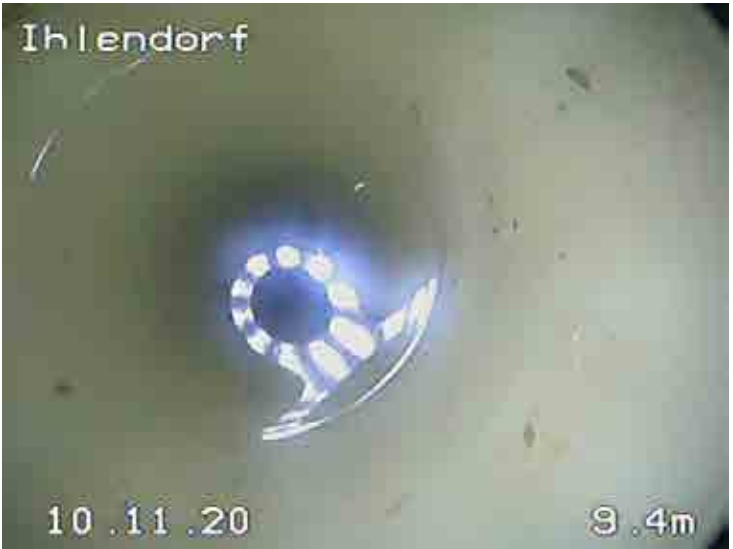
<p>9,4</p>	<p>Ruhewasserspiegel bei 9,46 m u. MBP</p>

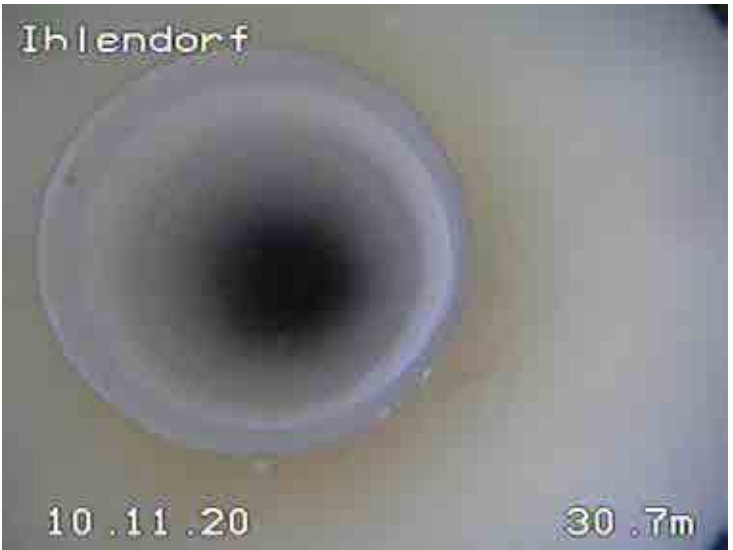
30,7	Filterbereich, Verschraubung

Schutz- und Vollrohr der Grundwassermessstelle zeigen keine signifikanten Beschädigungen oder Beeinträchtigungen. Auf den Filterschlitzten der Grundwassermessstelle, vor allem im unteren Filterbereich, sind leichte Ablagerungen vorhanden. Die Messstellensohle ist bis zur Filterunterkante versandet. Es sind Überreste von Bodenorganismen abgelagert.

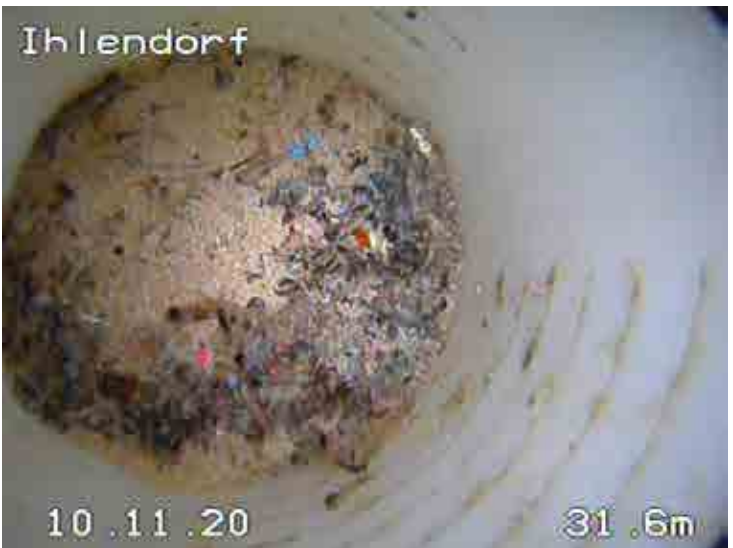
31,6	Endteufe bei 31,64 m u. MBP erreicht.

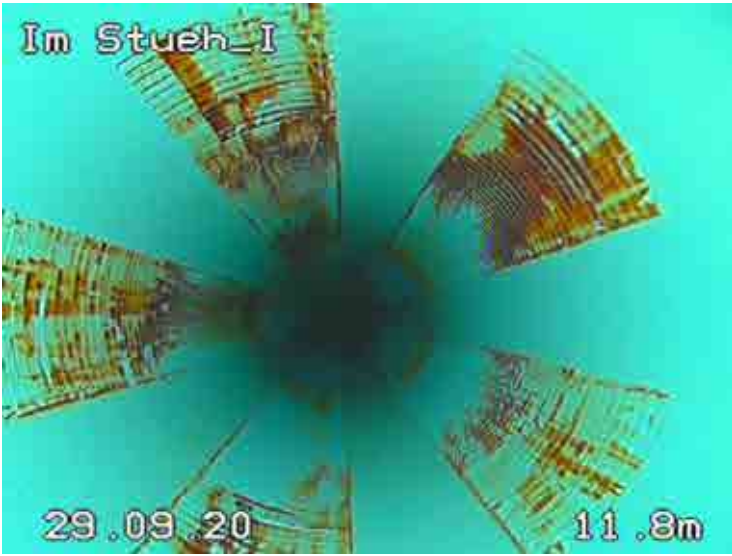
<p>11,8</p>	<p>Beginn Filterrohre. Verockerungen der Filterschlitze.</p>

Schutz- und Vollrohr der Grundwassermessstelle zeigen keine Beschädigungen oder Beeinträchtigungen. Die Filterschlitz der Grundwassermessstelle zeigen im Bereich der Filteroberkante Verockerungserscheinungen, welche mit zunehmender Tiefe abnehmen. Die Messstellensohle zeigt minimale Ablagerungen und geringfügige Verockerungen.

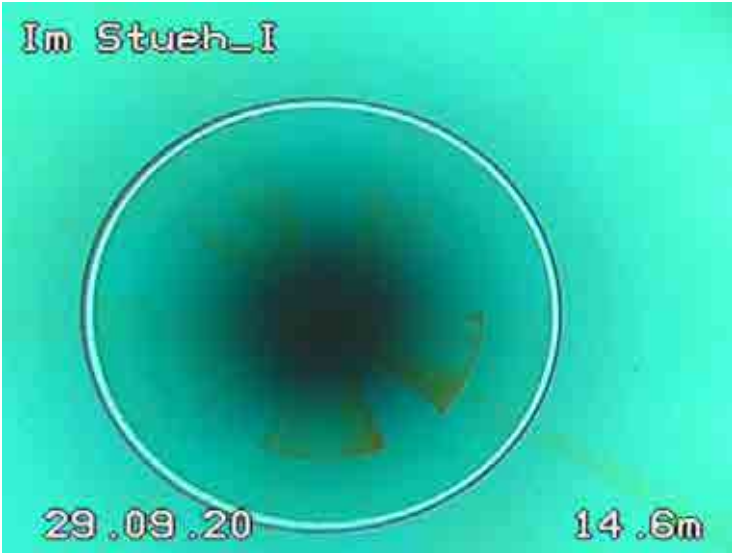
<p>14,6</p>	<p>Minimale Verockerung der Filterschlitze</p>

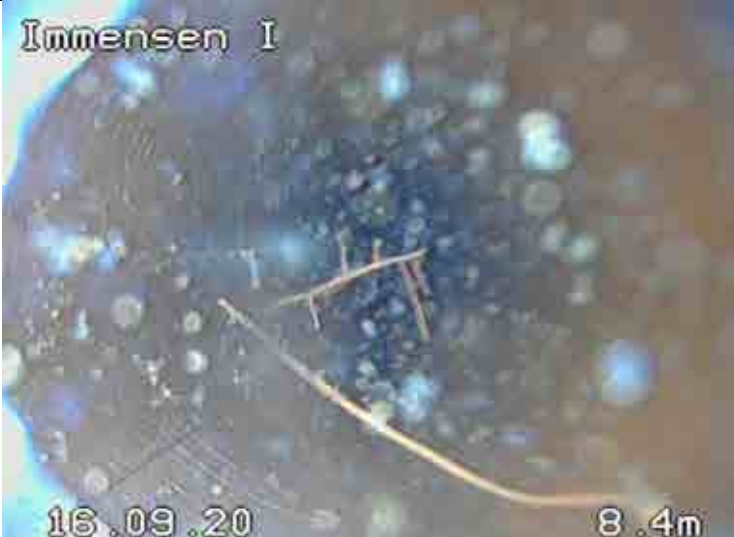
<p>Immensen I</p> <p>16.09.20</p> <p>8.4m</p>

Schutz- und Vollrohr der Grundwassermessstelle zeigen keine signifikanten Beschädigungen oder Beeinträchtigungen. Ab etwa 5,6 m u. MBP sind deutliche Ablagerungen auf der Messstellenwand erkennbar. Innerhalb der Standwassersäule sind vergleichsweise viele Schwebeteilchen. Diese sind auf den Filterschlitzten und auf der Messstellensohle abgelagert.

Die Grundwassermessstelle zeigt auf Basis der Kamerabefahrung keine relevanten Beschädigungen oder Beeinträchtigungen. In wie weit die Filterschlitzte zugesetzt sind und die hydraulische Anbindung an den Grundwasserleiter beeinträchtigt ist, kann im Rahmen eines Funktionstests überprüft werden.

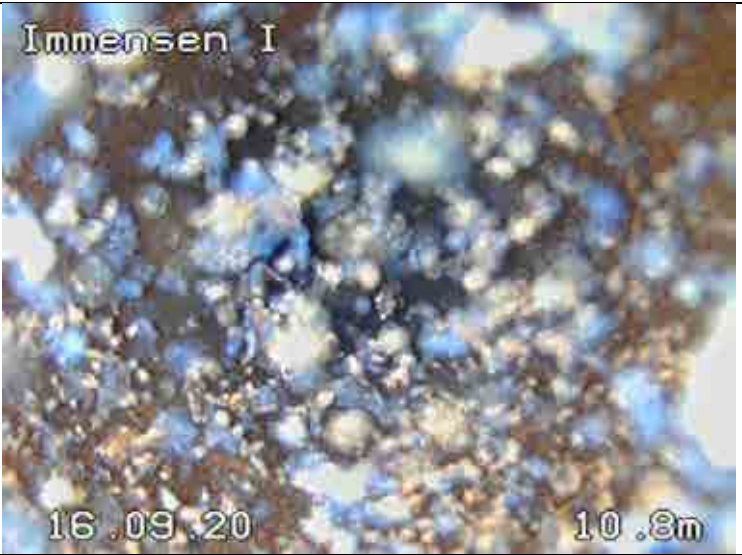
<p>10,8</p>	<p>Filterbereich, Verschraubung.</p>

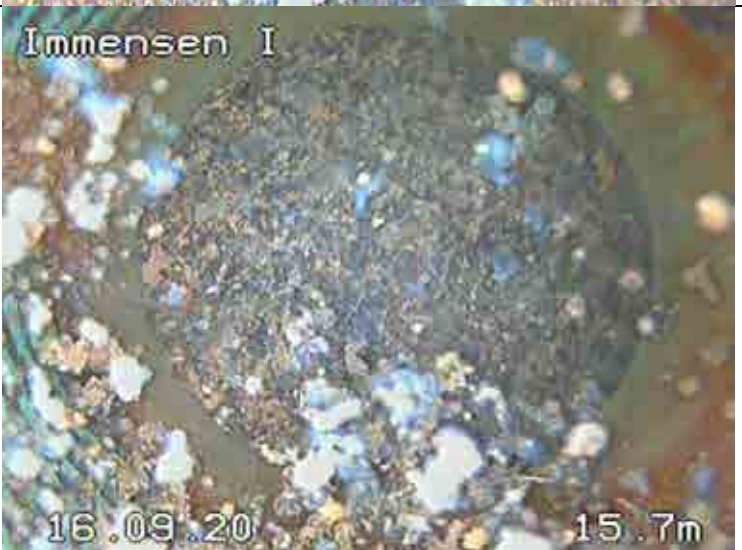
<p>15,7</p>	<p>Endteufe bei 15,99 m u. MBP erreicht.</p>

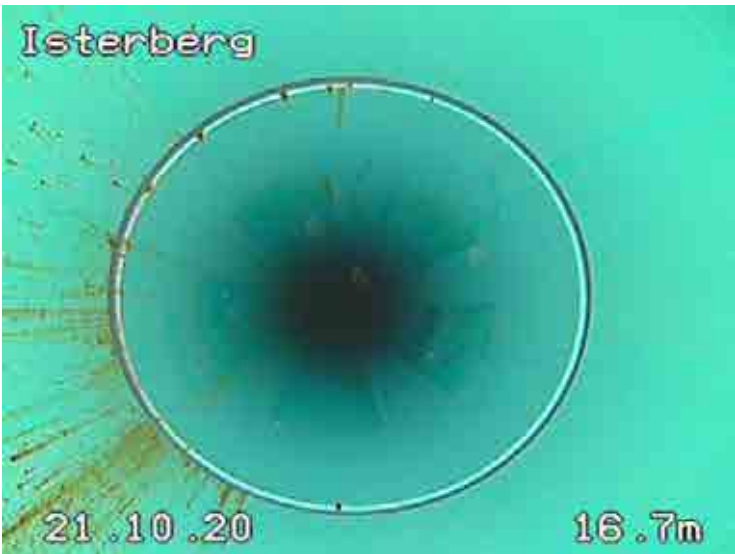
<p>16,7</p>	<p>Filterbereich, Verschraubung</p>

Schutz- und Vollrohr der Grundwassermessstelle zeigen keine signifikanten Beschädigungen oder Beeinträchtigungen. An den Vollrohrverschraubungen sind teilweise geringfügige Oxidationen erkennbar. Im Filterbereich sind Verockerungen der Filterschlitzte zu erkennen. Auf diesen befinden sich teilweise Ablagerungen der Verockerungen und vom Filtermaterial. Die Messstellensohle ist geringfügig versandet und verockert.

Die Grundwassermessstelle zeigt auf Basis der Kamerabefahrung keine relevanten Beschädigungen oder Beeinträchtigungen. In wie weit die Ablagerungen und Verockerungen der Filterschlitzte die hydraulische Anbindung der Grundwassermessstelle an den Grundwasserleiter beeinträchtigen kann im Rahmen eines Funktionstests beurteilt werden.
