## – Abschlussbericht –

# Funktionsprüfung an Grundwassergütemessstellen des Wasserrahmenrichtlinienmessnetzes des NLWKN

Auftraggeber: **NLWKN – Betriebsstelle Aurich**  
Oldersumer Straße 48  
26603 Aurich

Projektnummer: 54063

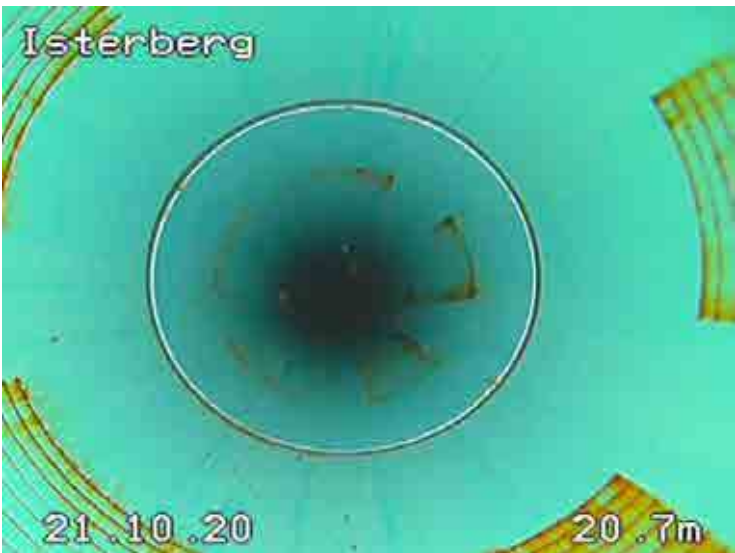
<p>20,7</p>	<p>Filterbereich, Verschraubung</p>

Schutz- und Vollrohr der Grundwassermessstelle zeigen keine signifikanten Beschädigungen oder Beeinträchtigungen. An den Vollrohrverschraubungen sind teilweise geringfügige Oxidationen erkennbar. Im Filterbereich sind Verockerungen der Filterschlitzte zu erkennen. Auf diesen befinden sich teilweise Ablagerungen der Verockerungen und vom Filtermaterial. Die Messstellensohle ist geringfügig versandet und verockert.

Die Grundwassermessstelle zeigt auf Basis der Kamerabefahrung keine relevanten Beschädigungen oder Beeinträchtigungen. In wie weit die Ablagerungen und Verockerungen der Filterschlitzte die hydraulische Anbindung der Grundwassermessstelle an den Grundwasserleiter beeinträchtigen kann im Rahmen eines Funktionstests beurteilt werden.

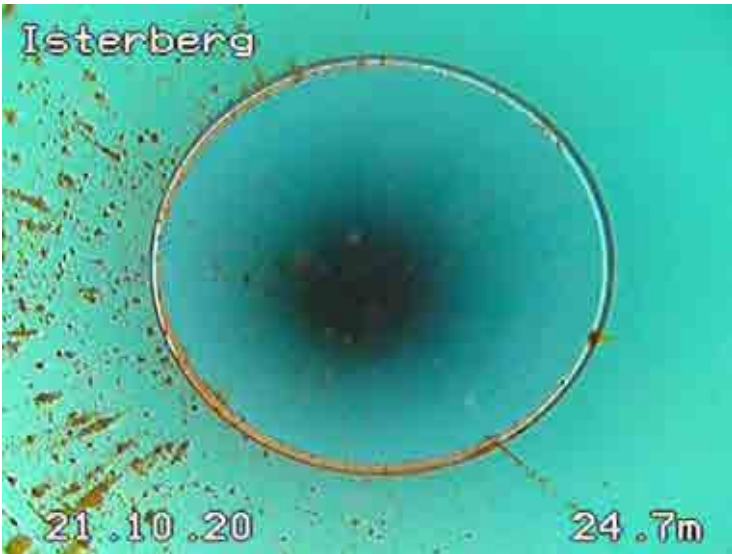
24,7	Filterbereich, Verschraubung

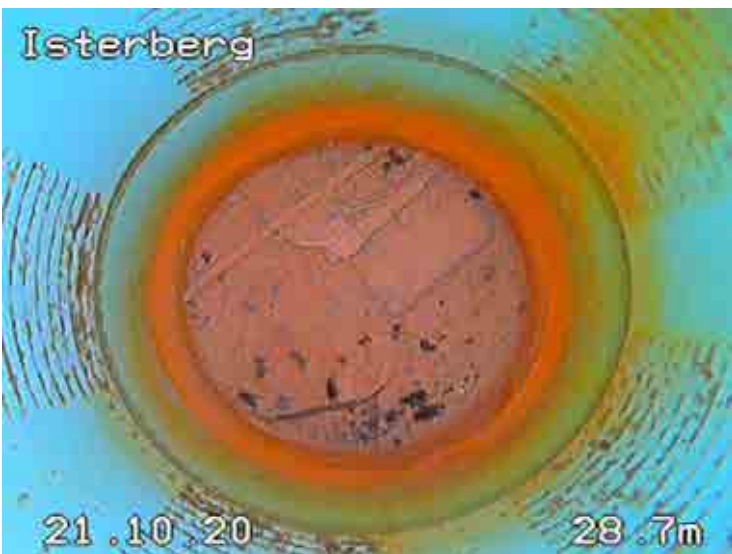
28,7	Endteufe bei 28,98 m u. MBP erreicht.

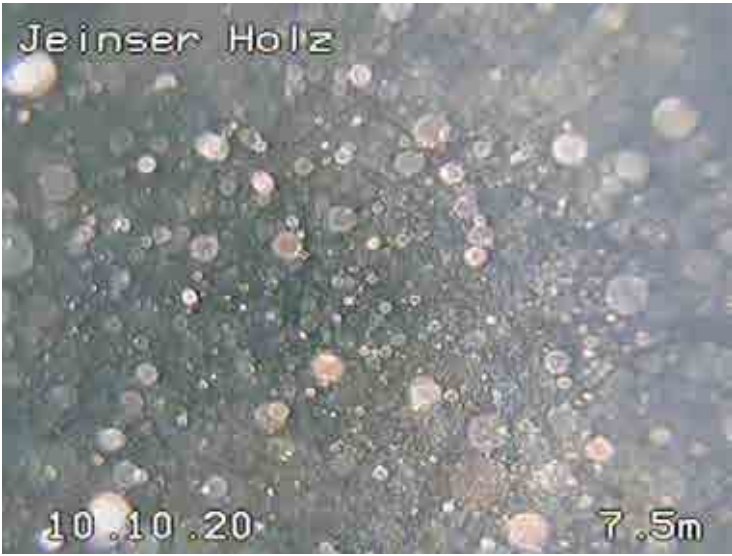
<p>7,5</p>	<p>Schwebeteilchen in der Standwassersäule</p>

Schutz- und Vollrohr der Grundwassermessstelle zeigen keine signifikanten Beschädigungen oder Beeinträchtigungen. Oberhalb des Filterbereichs befinden sich in der Standwassersäule vergleichsweise viele Schwebeteilchen. Im Filterbereich ist eine leichte Verockerung erkennbar. Die Filterschlitzte der Grundwassermessstelle scheinen jedoch nicht zugesetzt zu sein. Die Messstellensohle ist geringfügig versandet. Hier sind wenige Überreste von Bodenorganismen vorhanden.

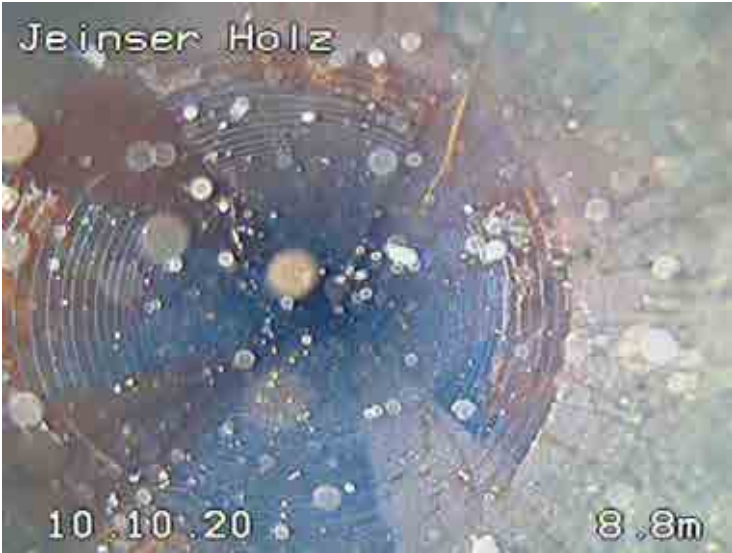
<p>8,8</p>	<p>Übergang vom Vollrohr zum Filterrohr</p>

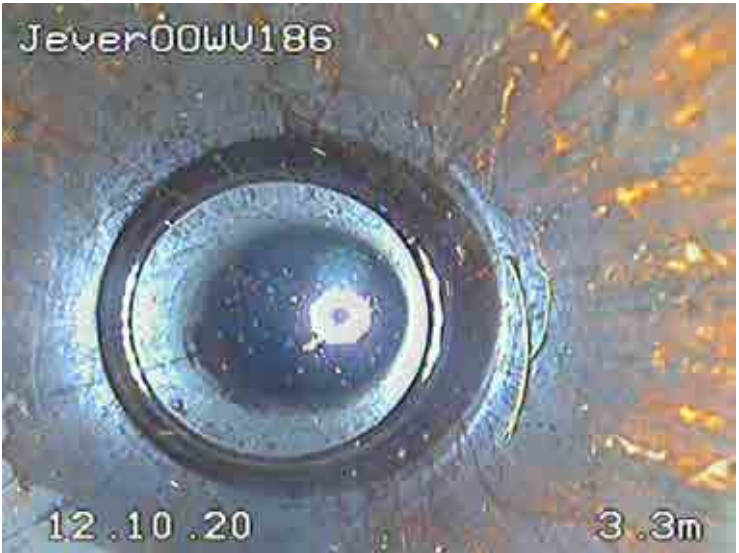
<p>3,3</p>	<p>Ruhewasserspiegel bei u. 3,57 m MBP</p>

Schutz- und Vollrohr der Grundwassermessstelle zeigen keine signifikanten Beschädigungen oder Beeinträchtigungen. Unterhalb des Ruhewasserspiegels ist die Messstelle teilweise verschmutzt und es zeigen sich Verockerungserscheinungen. Die Filterschlitzte der Grundwassermessstelle scheinen hiervon teilweise zugesetzt zu sein. Die Messstellensohle ist geringfügig versandet.

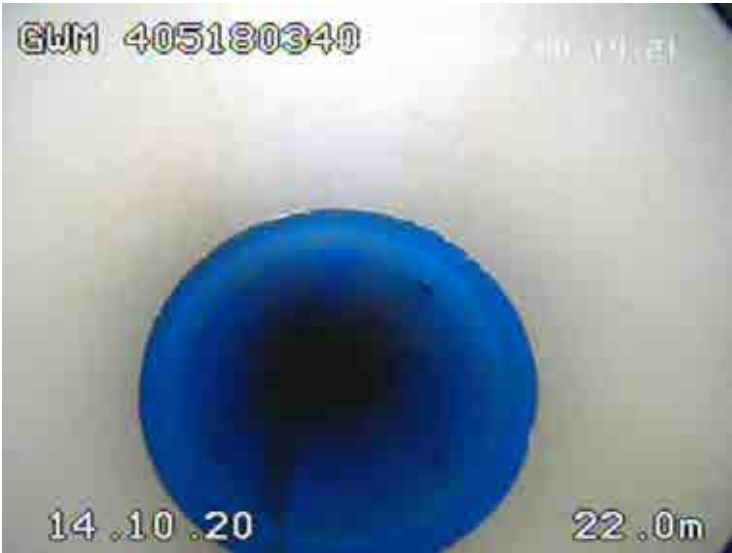
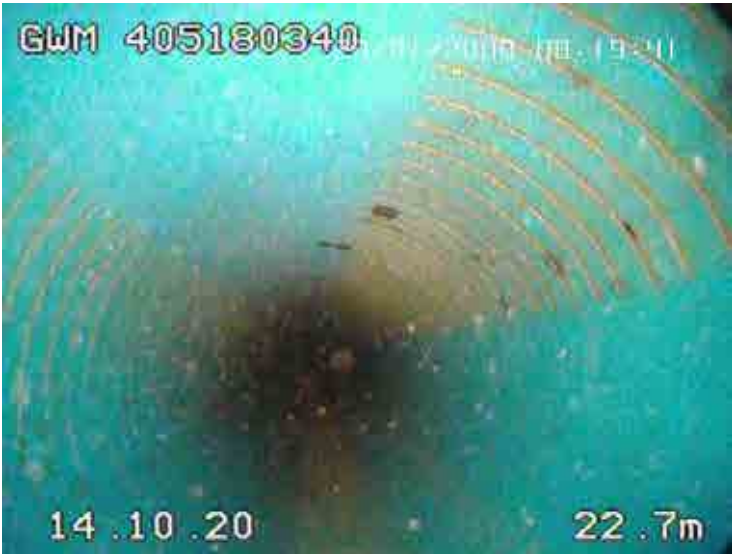
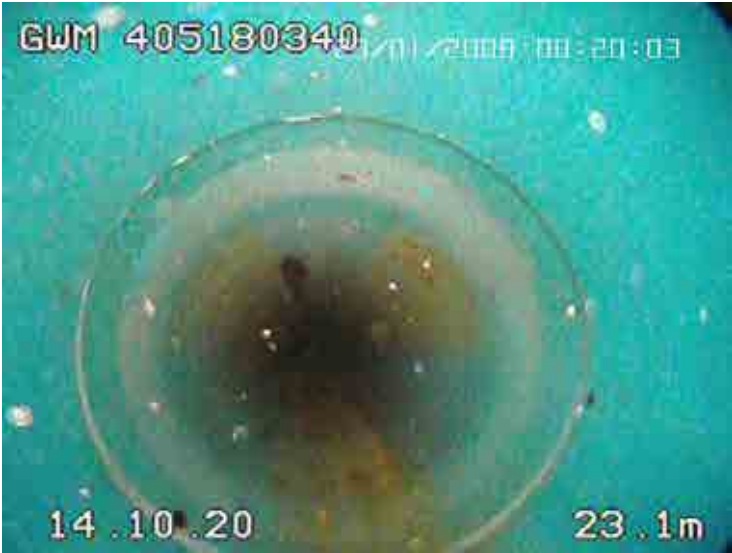
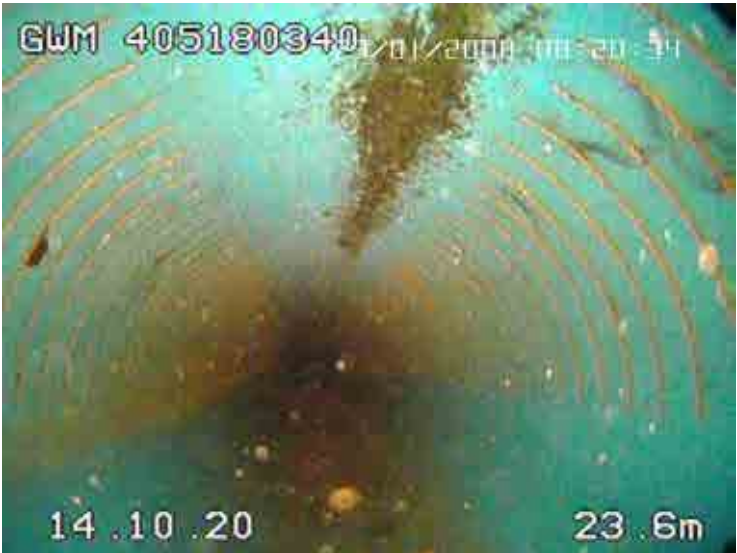
<p>22,0</p>	<p>Übergang vom Vollrohr zum Filterrohr.</p>

<p>22,7</p>	<p>Filterbereich</p>

<p>23,1</p>	<p>Filterbereich, Verschraubung</p>

23,6	Filterbereich

Schutz- und Vollrohr der Grundwassermessstelle zeigen keine signifikanten Beschädigungen oder Beeinträchtigungen. Über die Vollrohre der Grundwassermessstelle treten, vermehrt im Bereich der Muffen, biologische Ablagerungen an der Messstellenwand auf. Im Filterbereich sind leichte Ablagerungen auf den Filterschlitzten und wenig Schwebteilchen im Standwasser erkennbar. Eine genaue Beurteilung der Messstellensohle ist aufgrund eines Fremdkörpers (Metallstange) und Verschmutzungen nicht möglich.

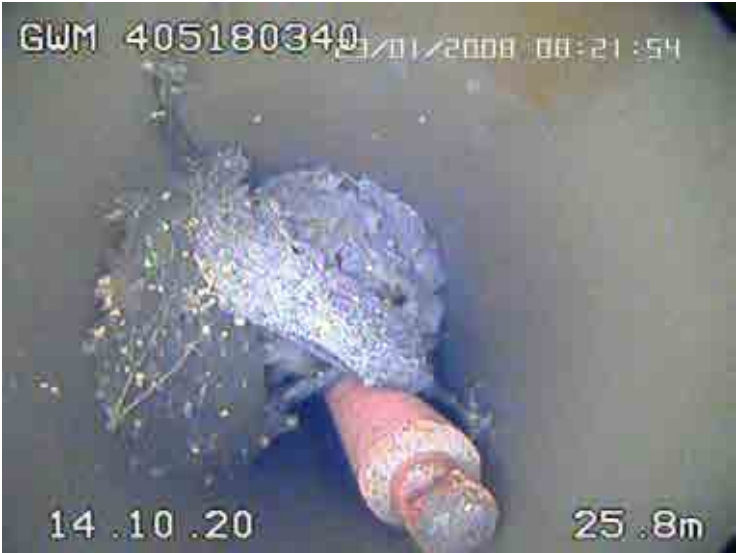
25,8	Endteufe bei 25,85 m u. MBP erreicht (Lot setzt auf Fremdkörper auf).

Die Grundwassermessstelle zeigt auf Basis der Kamerabefahrung keine relevanten Beschädigungen. Eine Entfernung des Fremdkörpers ist zu empfehlen.

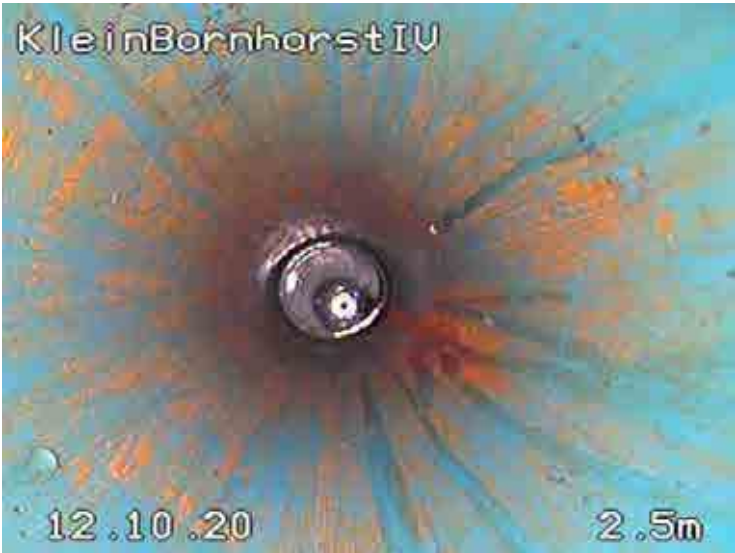
<p>2,5</p>	<p>Verockerung an der Messstellenwand (Vollrohr)</p>

Schutz- und Vollrohr der Grundwassermessstelle zeigen keine signifikanten Beschädigungen oder Beeinträchtigungen. Die Vollrohrverschraubungen sind teilweise deutlich zu erkennen, zeigen jedoch keine Hinweise für Undichtigkeiten. Die Vollrohre sind teilweise verockert. Unterhalb des Ruhewasserspiegels ist die Messstellenwand teilweise geringfügig verschmutzt. Die Filterschlitzte der Grundwassermessstelle sind nicht zugesetzt. Die Messstellensohle ist geringfügig versandet.

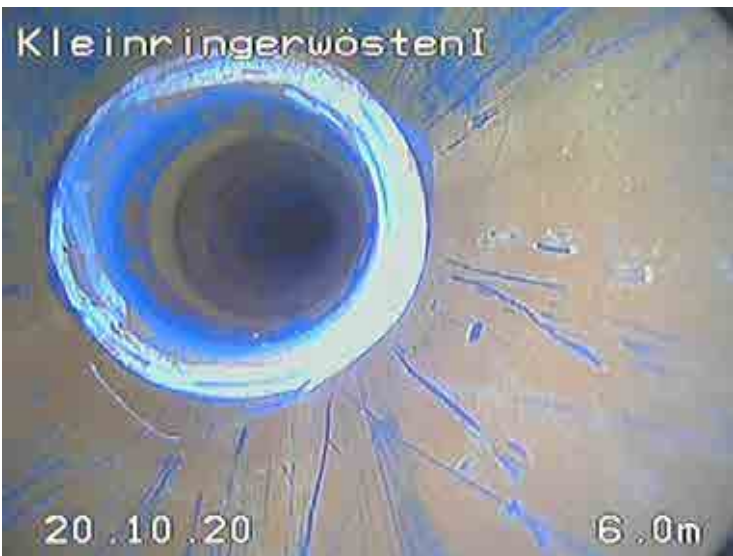
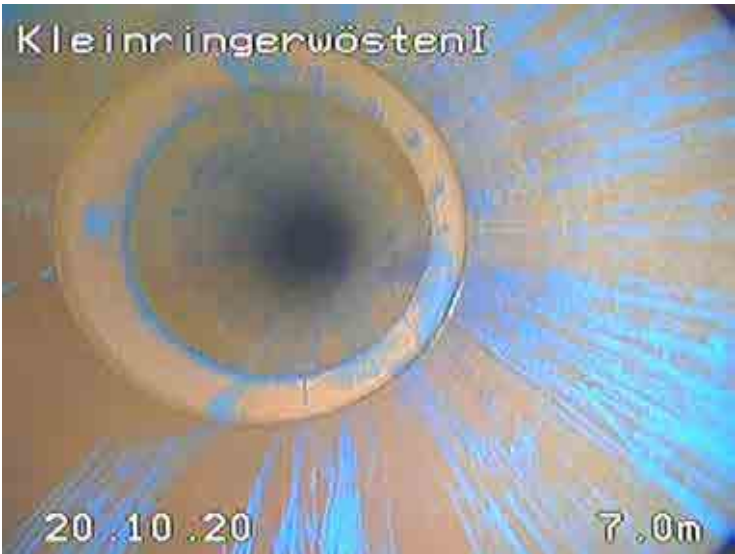
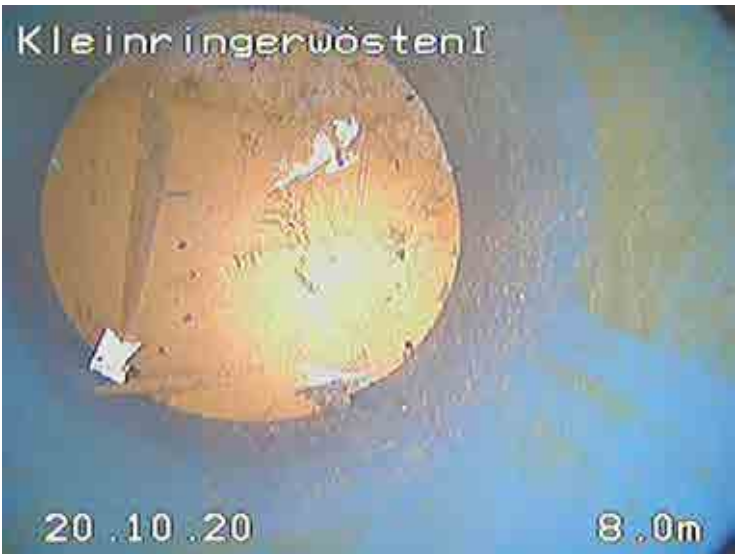
6,0	Übergang vom Vollrohr zum Filterrohr

7,0	Filterbereich, Verschraubung

8,0	Endteufe bei 8,12 m u. MBP erreicht.

Die Schutz- und Vollrohre der Grundwassermessstelle zeigen keine signifikanten Beschädigungen oder Beeinträchtigungen. Ab etwa 30 cm oberhalb des Ruhwasserspiegels sind Verockerungen auf den Vollrohren und im Filterbereich der Grundwassermessstelle vorhanden. Auf den Filterschlitzen sind geringfügig Ablagerungen erkennbar. Auf der Messstellensohle sind geringfügig Ablagerungen vorhanden.

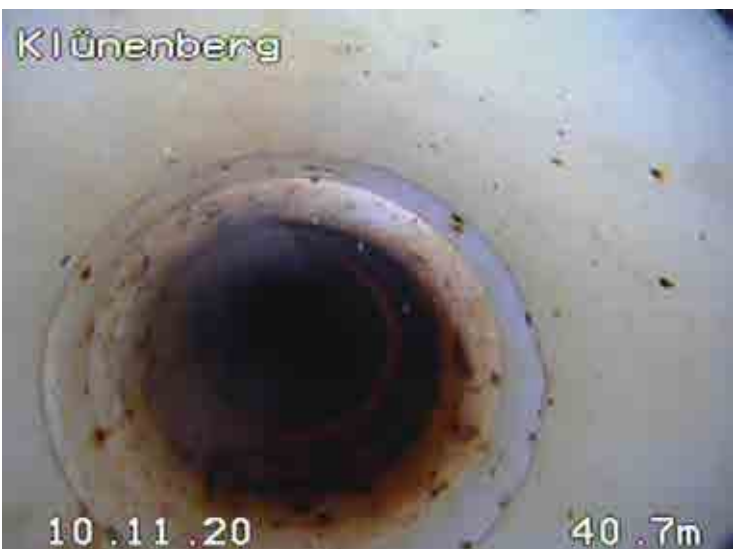
40,8	Verockerungen im Messstellensumpf

Schutz- und Vollrohr der Grundwassermessstelle zeigen keine signifikanten Beschädigungen oder Beeinträchtigungen. Auf den Filterschlitzten der Grundwassermessstelle sind leichte Ablagerungen vorhanden. Der Messstellensumpf ist verockert. Auf der Messstellensohle sind Ablagerungen vorhanden.

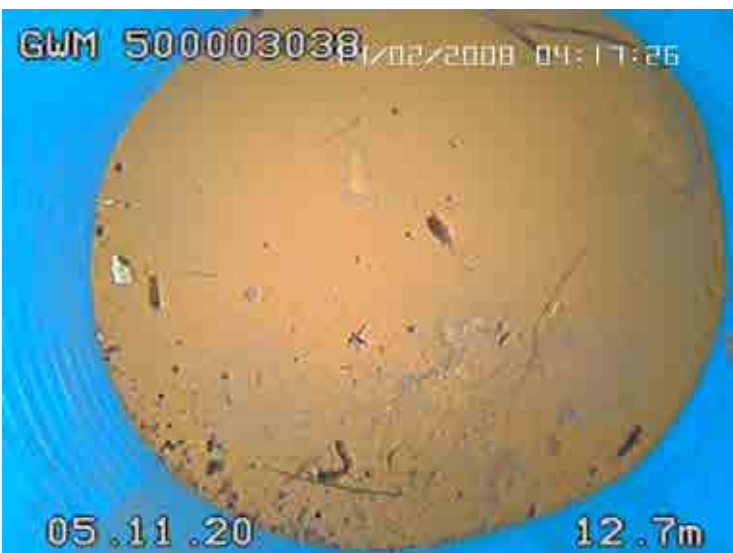
<p>12,7</p>	<p>Endteufe bei 12,87 m u. MBP erreicht.</p>

Schutz- und Vollrohr der Grundwassermessstelle zeigen keine signifikanten Beschädigungen oder Beeinträchtigungen. Auf den Filterschlitzten der Grundwassermessstelle sind keine Ablagerungen zu erkennen. Der unterste Filterbereich ist versandet (ca. 20 cm). Auf der Messstellensohle befinden sich minimale Überreste von Bodenorganismen.

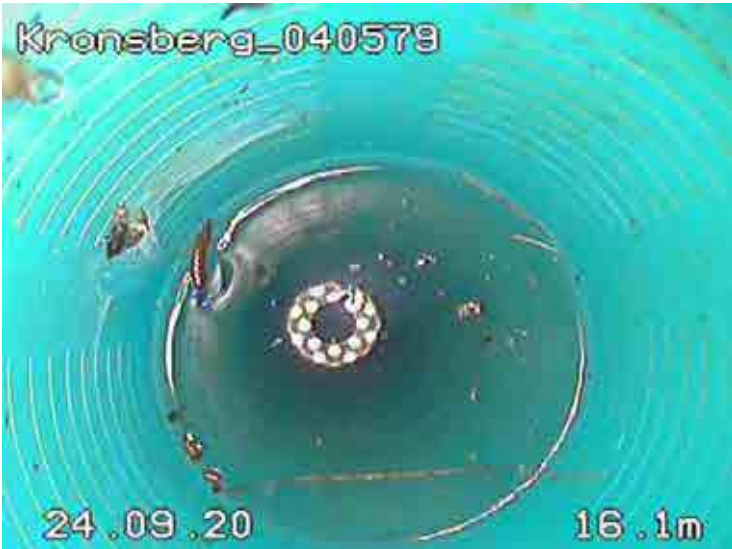
<p>16,1</p> <p>Ruhwasserspiegel bei 16,16 m u. MBP. Überreste von in die Messstelle eingedrungenen Bodenorganismen.</p>

Die Übergänge und Muffen der Grundwassermessstelle sind in Ordnung und zeigen keine Beschädigungen oder Deformationen. Über einen kleinen Spalt am Übergang des Schutzrohres auf das Vollrohr scheinen vereinzelt Bodenorganismen in die Messstelle eindringen zu können. Die Vollrohre der Grundwassermessstelle zeigen keine Beeinträchtigungen oder Beschädigungen. Die Filterschlitz unterhalb des Grundwasserspiegels scheinen geringfügig mit Filtermaterial belegt zu sein. Das Sumpfrohr der Grundwassermessstelle zeigt eine geringe Versandung. Es sind keine Überreste von Bodenorganismen auszumachen.

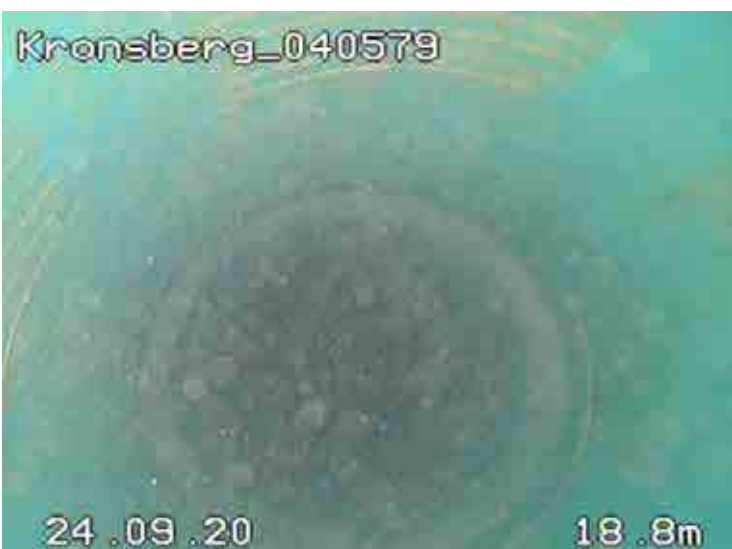
<p>Kronsberg_040579</p> <p>24 .09 .20 16 .1m</p>
<p>18,8</p> <p>Schwebeteilchen im gesamten Filterbereich unterhalb des Ruhwasserspiegels. Teilweise ist ein Eintrag von Filtermaterial auf den Filterschlitz zu erkennen.</p>

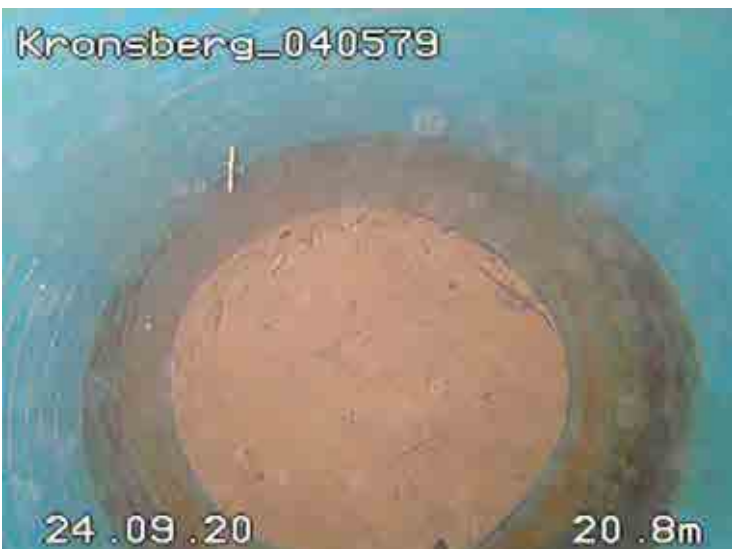
<p>Kronsberg_040579</p> <p>24 .09 .20 18 .8m</p>
<p>20,8</p> <p>Endteufe bei 21,00 m u. MBP erreicht. Der Messstellensumpf ist teilweise versandet.</p>

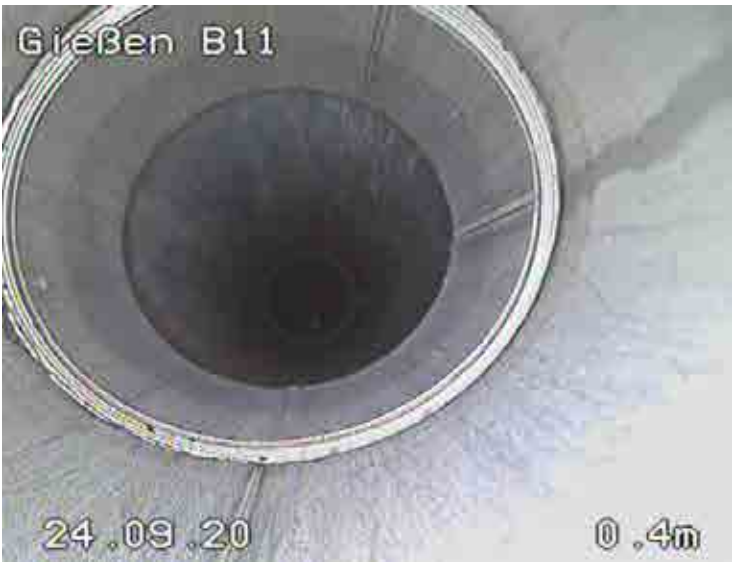
0,4	Verschraubung der Schutzrohre erkennbar (nicht vollständig verschraubt)

Die Schutz- und Vollrohre der Grundwassermessstelle zeigen keine Beschädigungen oder Beeinträchtigungen. Die Schutzrohre sind nicht vollständig gegeneinander verschraubt, Hinweise auf Eindringendes Oberflächen- oder Sickerwasser sind nicht erkennbar. Im Bereich des Grundwasserspiegels sind Überreste von Bodenorganismen erkennbar. Das Standwasser zeigt eine deutliche Trübung. Eine Beurteilung der Filterrohre und des Messstellensumpfes ist daher nicht vollständig möglich.

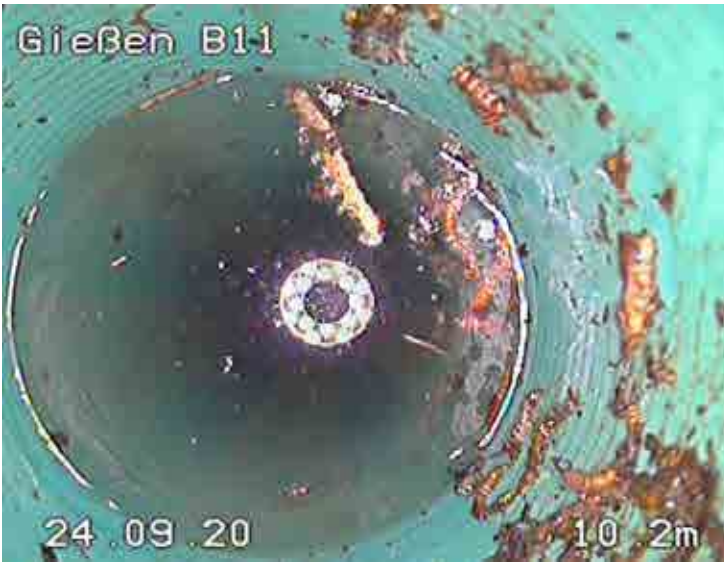
10,2	Ruhewasserspiegel bei m u. MBP. Verschmutzung und Überreste von Bodenorganismen vorhanden.

Die Grundwassermessstelle zeigt auf Basis der Kamerabefahrung keine relevanten Beschädigungen oder Beeinträchtigungen. Gegebenenfalls kann eine Reinigung der Messstelle notwendig sein.

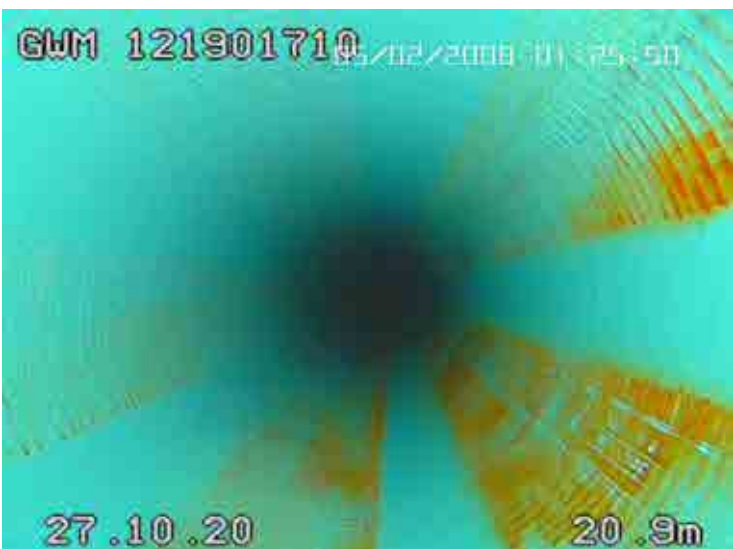
<p>20,9</p>	<p>Filterbereich</p>

Schutz- und Vollrohre der Grundwassermessstelle zeigen keine Beschädigungen oder Beeinträchtigungen. Bei etwa 20,9 m u. MBP sind Filterschlitzte geringfügig verockert. Ansonsten sind auf den Filterschlitzten keine Ablagerungen erkennbar. Die Messstellensohle ist leicht versandet und verockert.

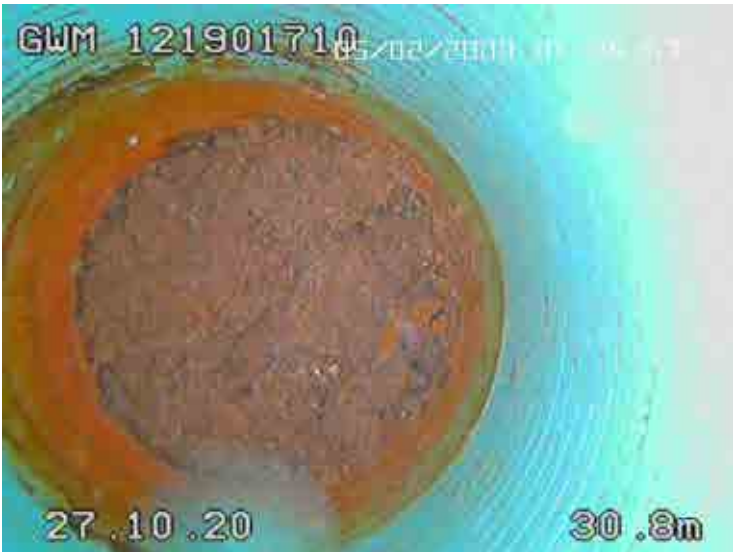
30,8	Endteufe bei 30,92 m u. MBP erreicht.

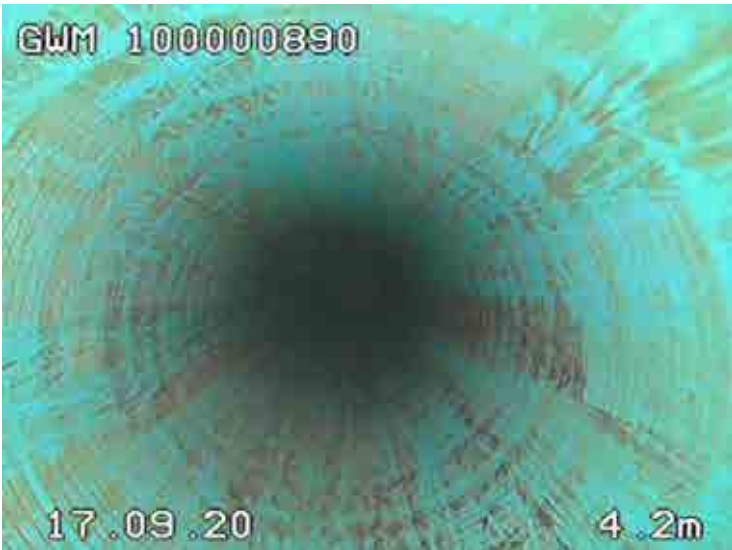
4,2	Filterbereich

Schutz- und Vollrohre der Grundwassermessstelle zeigen keine Beschädigungen oder Beeinträchtigungen. Im Bereich der Filterrohre sind geringe Ablagerungen erkennbar. Die Filterschlitz scheinen weitestgehend frei zu sein. Die Messstellensohle ist geringfügig versandet.

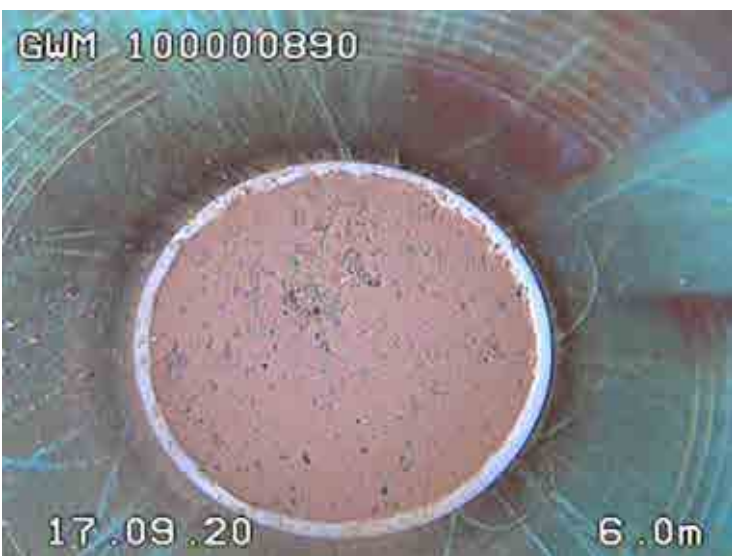
6,0	Endteufe bei 6,26 m u. MBP erreicht.

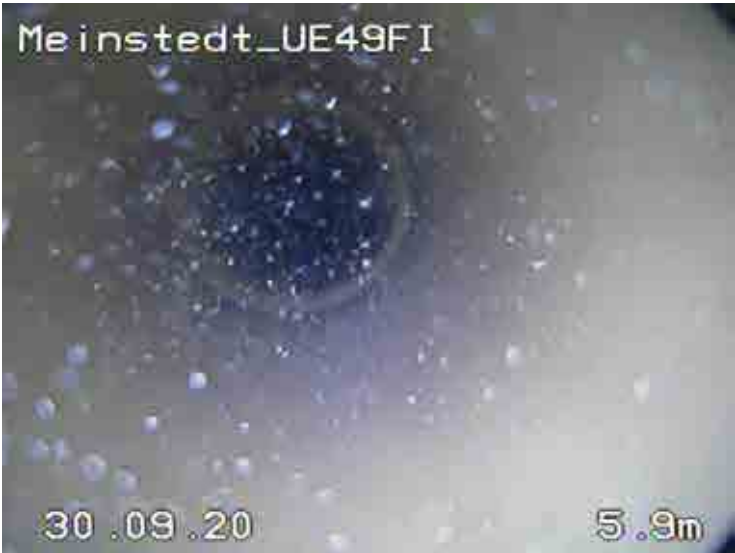
<p>5,9</p>	<p>Schwebeteilchen im Standwasser</p>

Schutz- und Vollrohr der Grundwassermessstelle zeigen keine Beschädigungen oder Beeinträchtigungen. Teilweise ist die Messstellenwand leicht verschmutzt. Die Filterschlitzte der Grundwassermessstelle scheinen geringfügig zugesetzt zu sein. Innerhalb der Wassersäule befinden sich wenige Schwebteilchen. Die Messstellensohle ist geringfügig versandet.

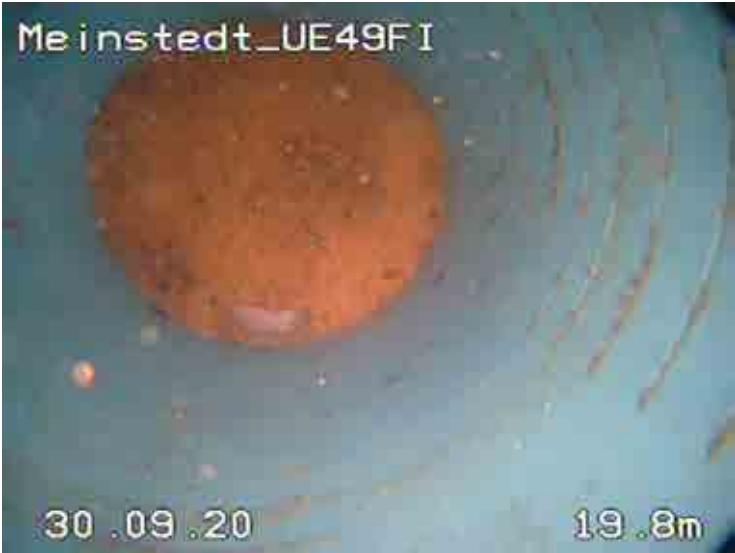
<p>19,8</p>	<p>Endteufe bei 19,84 m u. MBP erreicht.</p>

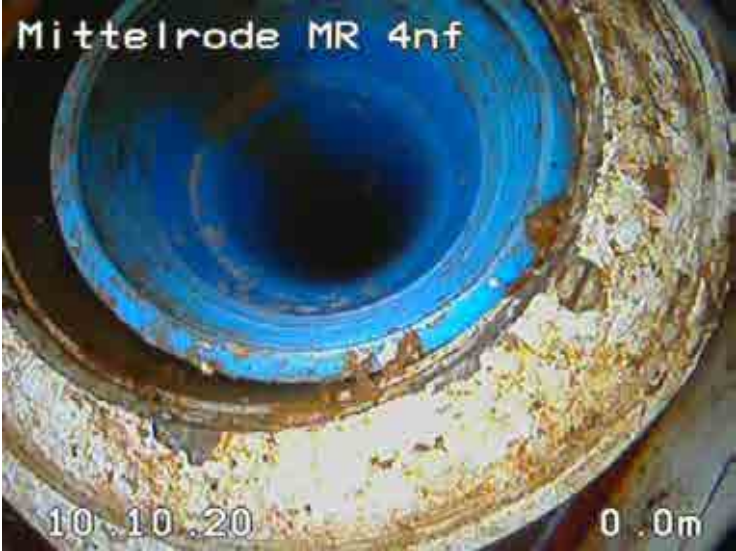
Tiefe [m u. MBP]	Bemerkung	Photo
0,0	Messstellenkopf, Übergang vom Schutz- zum Vollrohr

Schutz- und Vollrohr der Grundwassermessstelle zeigen keine signifikanten Beschädigungen oder Beeinträchtigungen. Der Messstellenkopf scheint aufgrund des Ausbaus (Unterflur am Wiesenrand) deutlich verschmutzt zu sein. Das Vollrohr ist an einigen Stellen leicht verockert. Die Standwassersäule und der Bereich um den Ruhewasserspiegel sind frei von relevanten Verschmutzungen. Die Filterschlitzte der Grundwassermessstelle sind nicht zugesetzt. Die Messstellensohle ist versandet und teilweise verockert.

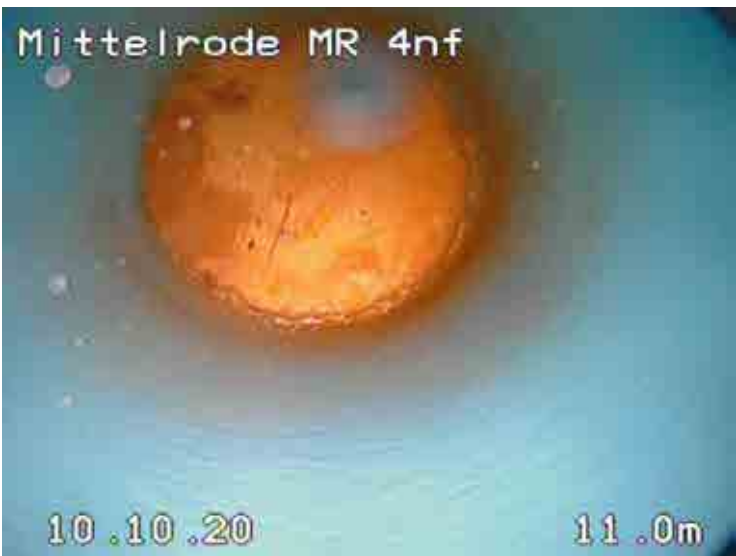
11,0	Endteufe bei 11,10 m u. MBP erreicht.

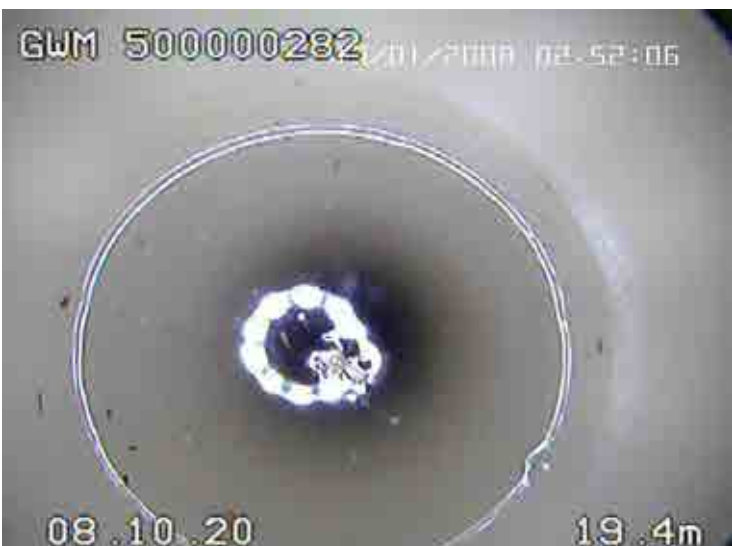
<p>19,4</p>	<p>Ruhewasserspiegel bei 19,40 u. MBP</p>

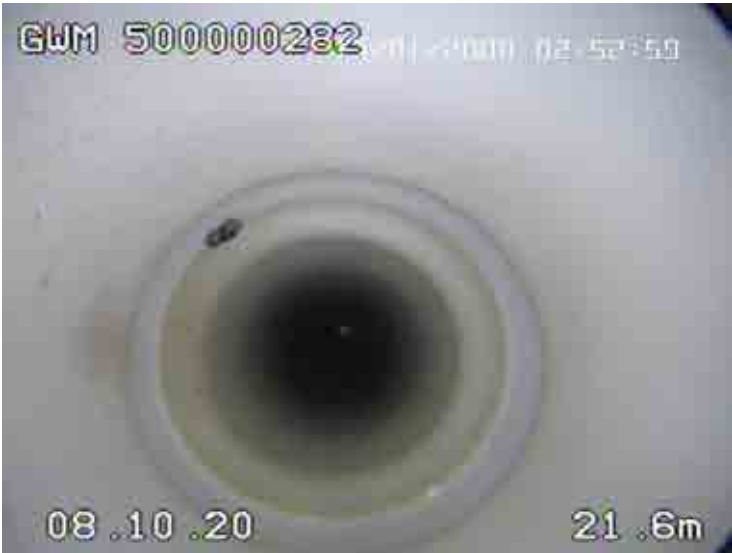
<p>21,6</p>	<p>Übergang vom Vollrohr zum Filterrohr</p>

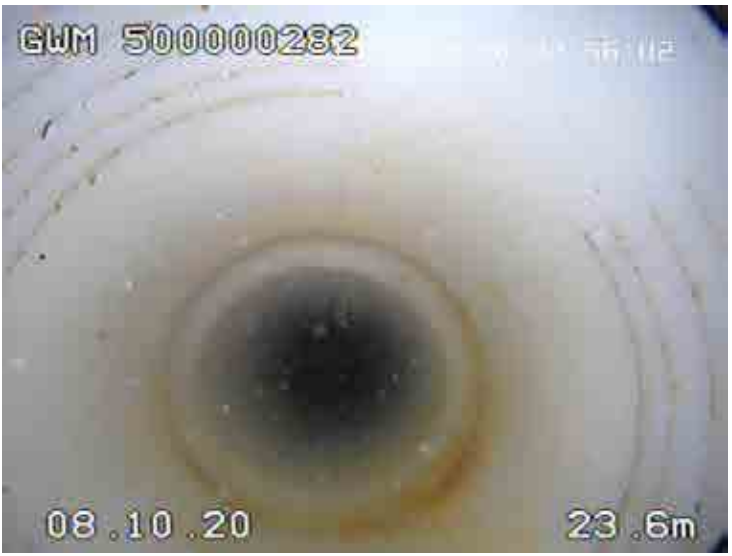
<p>23,6</p>	<p>Filterbereich</p>

Schutz- und Vollrohr der Grundwassermessstelle zeigen keine signifikanten Beschädigungen oder Beeinträchtigungen. Die Verschraubungen sind teilweise sichtbar, zeigen allerdings keine Hinweise auf Undichtigkeiten. Im unteren Filterbereich sind einige Schwebeteilchen in der Standwassersäule erkennbar. Die Filterschlitz der Grundwassermessstelle scheinen geringfügig durch Ablagerungen zugesetzt zu sein. An der Messstellensohle befindet sich ein kleinerer Fremdkörper (Metalldraht?).

Die Grundwassermessstelle zeigt auf Basis der Kamerabefahrung keine relevanten Beschädigungen. Die Ablagerungen auf den Filterschlitz können die hydraulische Anbindung der Messstelle an den Grundwasserleiter beeinträchtigen.

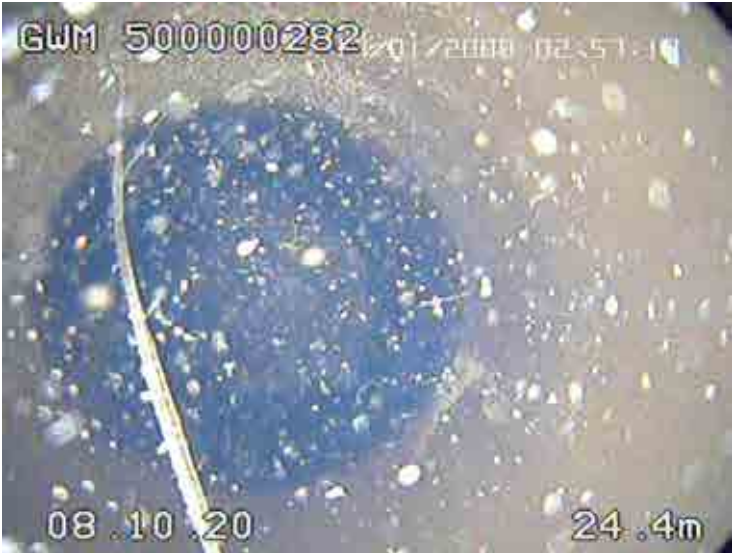
<p>24,4</p>	<p>Endteufe bei 24,48 m u. MBP erreicht.</p>

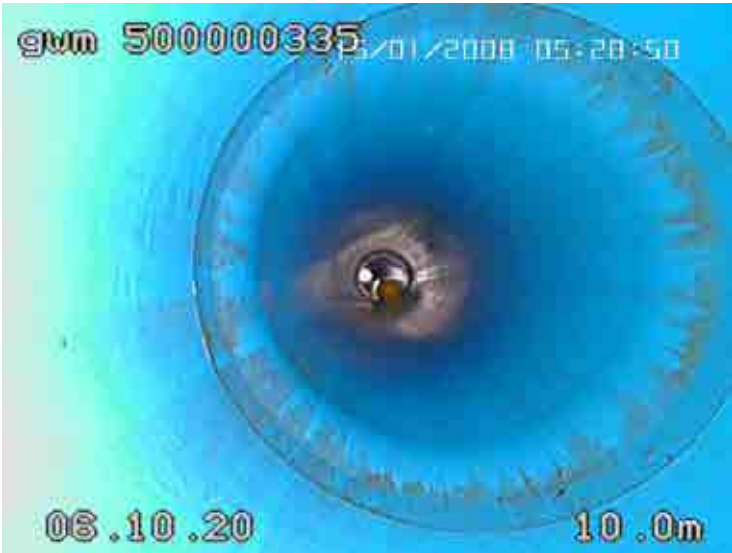
<p>10,0</p>	<p>Ruhwasserspiegel bei 11,19 m u. MBP</p>

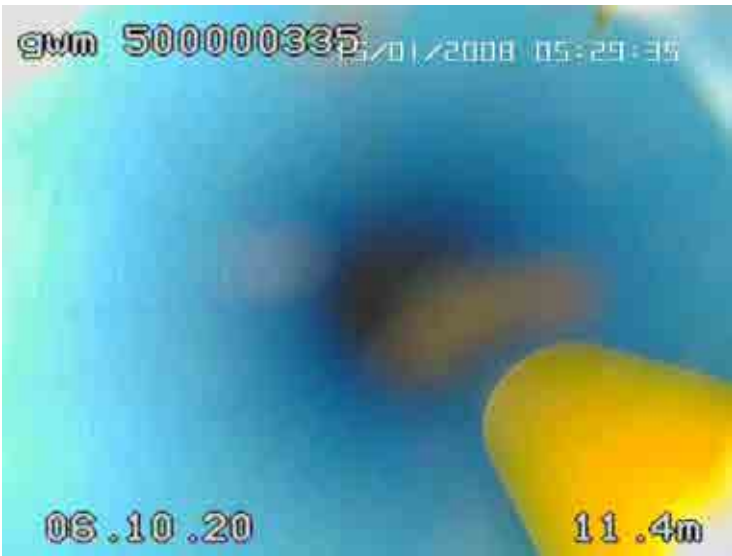
<p>11,4</p>	<p>Fremdkörper schwimmt auf dem Ruhwasserspiegel auf.</p>

Schutz- und Vollrohr der Grundwassermessstelle zeigen keine signifikanten Beschädigungen oder Beeinträchtigungen. An der Grundwasseroberfläche schwimmt ein Fremdkörper auf. Die Filterschlitz der Grundwassermessstelle sind frei und nicht zugesetzt. Im Bereich der Messstellensohle ist eine geringfügig Verockerung zu erkennen. Die Messstellensohle ist versandet. Hier befindet sich ein weiterer Fremdkörper (Metallstange).

Die Grundwassermessstelle zeigt auf Basis der Kamerabefahrung keine relevanten Beschädigungen. Eine Entfernung der Fremdkörper ist zu empfehlen.

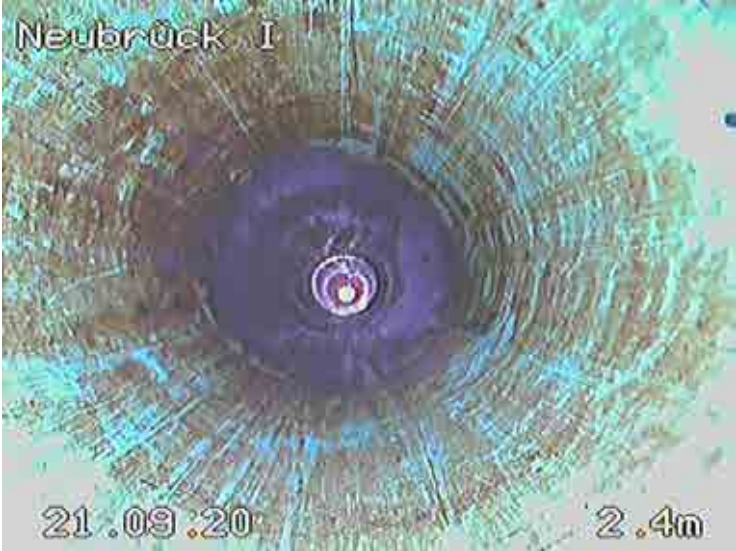
2,4	Biologischer Bewuchs oberhalb des Grundwasserspiegels auf der Messstellenwandung

Die Übergänge und Muffen, sowie die Vollrohre der Grundwassermessstelle zeigen keine Beschädigungen oder Deformationen. Oberhalb des Grundwasserspiegels sind die Vollrohre (Material nicht genau identifizierbar) teilweise mit biologischem Bewuchs überzogen. Die Standwassersäule weist eine deutliche Trübung (Schwebstoffe) auf, sodass keine klaren Formen mehr erkennbar sind. Die Filterrohre können nicht abschließend beurteilt werden. Die Messstellensohle zeigt leichte Verockerungserscheinungen. Es sind einige Überreste von Bodenorganismen abgelagert.

Die Grundwassermessstelle zeigt auf Basis der Kamerabefahrung keine relevanten Beschädigungen. Ein Abgleich mit Informationen zum Ausbau, bzw. aus geophysikalischen Untersuchungen zur Beurteilung der Vollrohre ist zu empfehlen.

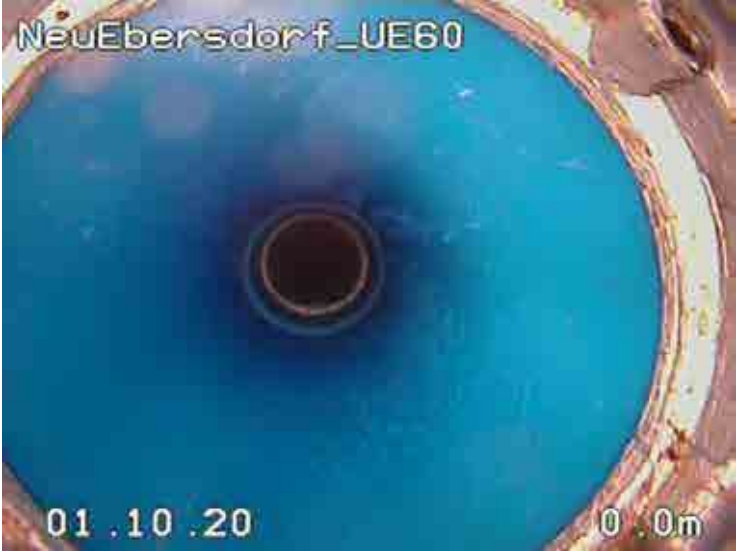
Tiefe [m u. MBP]	Bemerkung	Photo
0,0	Messstellenkopf

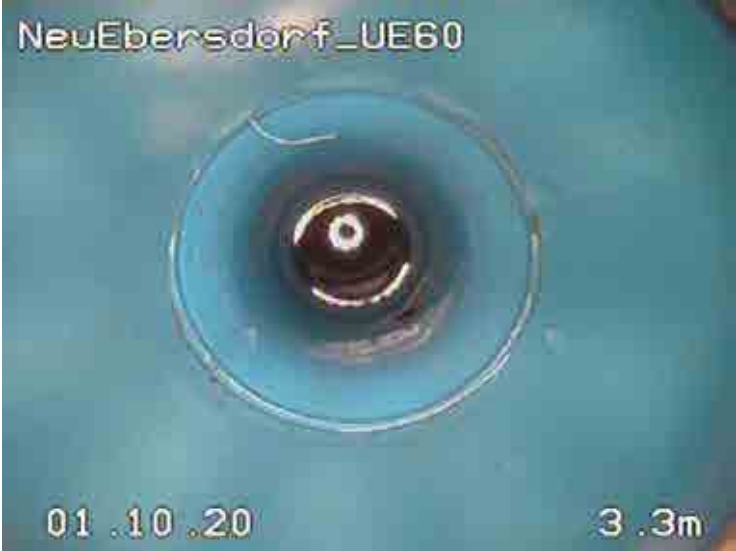
3,3	Ruhewasserspiegel bei 3,46 m u. MBP

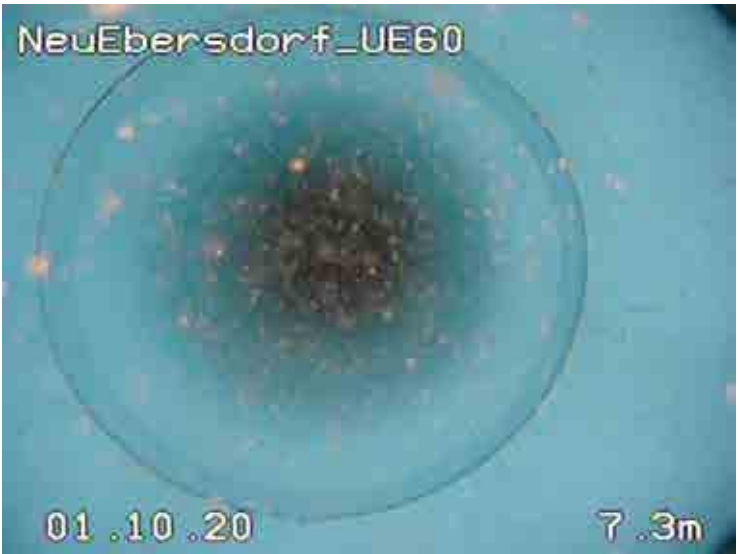
7,3	Übergang vom Vollrohr zum Filterrohr

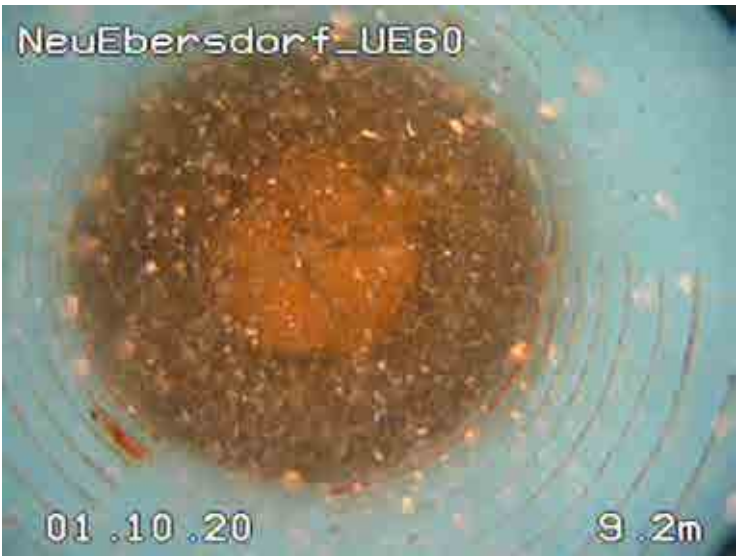
9,2	Endteufe bei 9,73 m u. MBP erreicht.

Schutz- und Vollrohr der Grundwassermessstelle zeigt keine Beschädigungen oder Beeinträchtigungen.

Die Grundwassermessstelle zeigt auf Basis der Kamerabefahrung keine relevanten Beschädigungen oder Beeinträchtigungen.

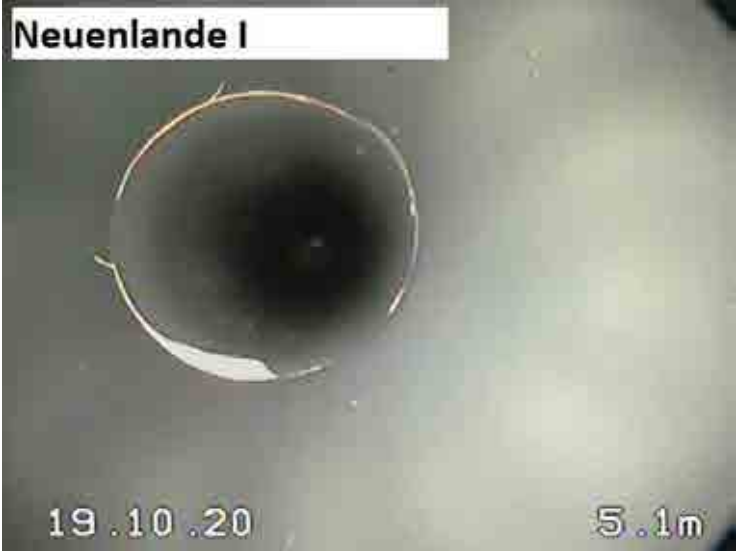
5,1	Vollrohr- verschraubung, verklebt.

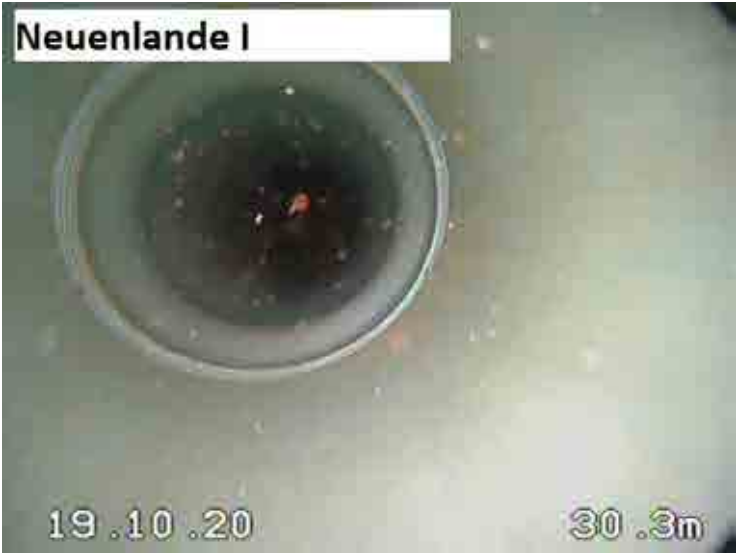
<p>30,3</p>	<p>Übergang zum Messstellensumpf</p>

Schutz- und Vollrohr der Grundwassermessstelle zeigen keine signifikanten Beschädigungen oder Beeinträchtigungen. Im Filterbereich sind teilweise Ablagerungen auf den Filterschlitzten erkennbar. Die Messstellensohle ist geringfügig versandet. Es ist wenig Phytomasse abgelagert.

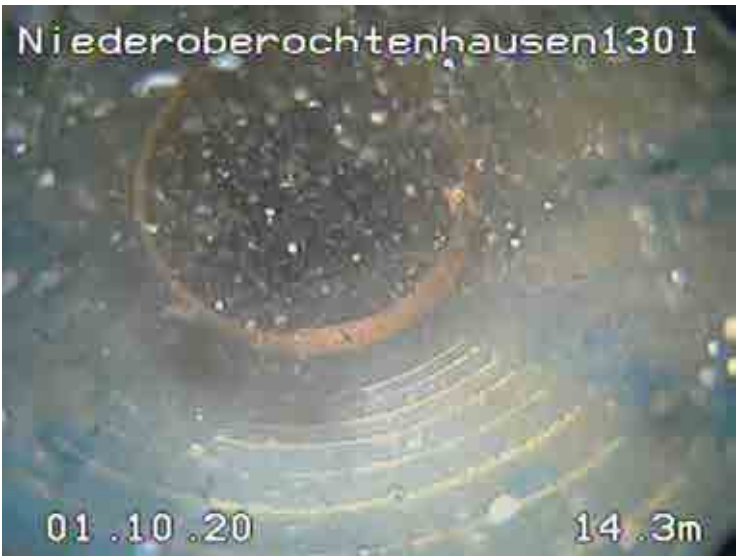
<p>14,3</p>	<p>Übergang vom Filterrohr zum Messstellensumpf</p>

Das Vollrohr der Grundwassermessstelle zeigt keine Beschädigungen oder Beeinträchtigungen. Im Filterbereich der Messstelle sind Ablagerungen auf den Filterschlitzten, sowie wenige Schwebeteilchen im Standwasser zu erkennen. Die Messstellensohle ist geringfügig versandet.

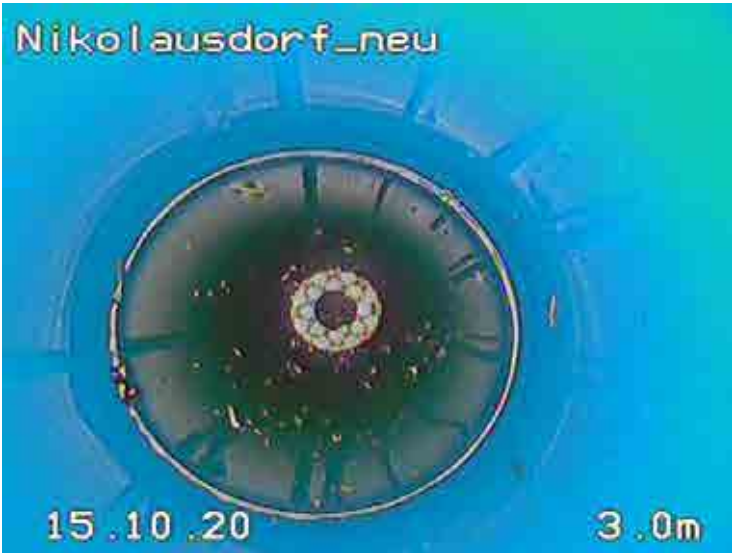
<p>3,0</p>	<p>Ruhewasserspiegel bei 3,17 m u. MBP</p>

Schutz- und Vollrohr der Grundwassermessstelle zeigen keine signifikanten Beschädigungen oder Beeinträchtigungen. Unterhalb des Ruhewasserspiegels sind geringfügige Verockerungen und Ablagerungen erkennbar. Das Standwasser ist vor allem im Bereich des Ruhewasserspiegels trübe. Im Übergang zum Filterbereich ist eine Verockerungsfahne unterhalb der Verschraubung erkennbar. Auf den Filterschlitzten der Grundwassermessstelle sind geringfügig Ablagerungen vorhanden. Die Messstellensohle ist versandet.

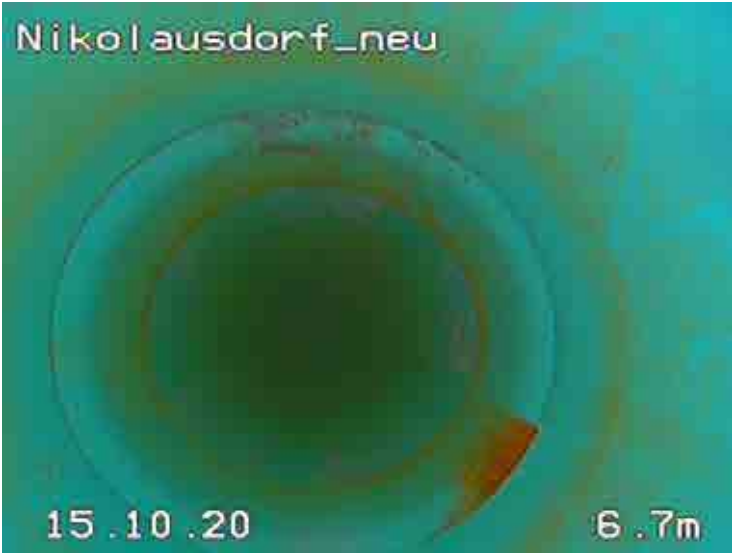
<p>6,7</p>	<p>Übergang vom Vollrohr zum Filterrohr</p>

Die Grundwassermessstelle zeigt auf Basis der Kamerabefahrung keine relevanten Beschädigungen. Die Verockerungsfahne kann auf potentiell eindringendes Grundwasser hindeuten.

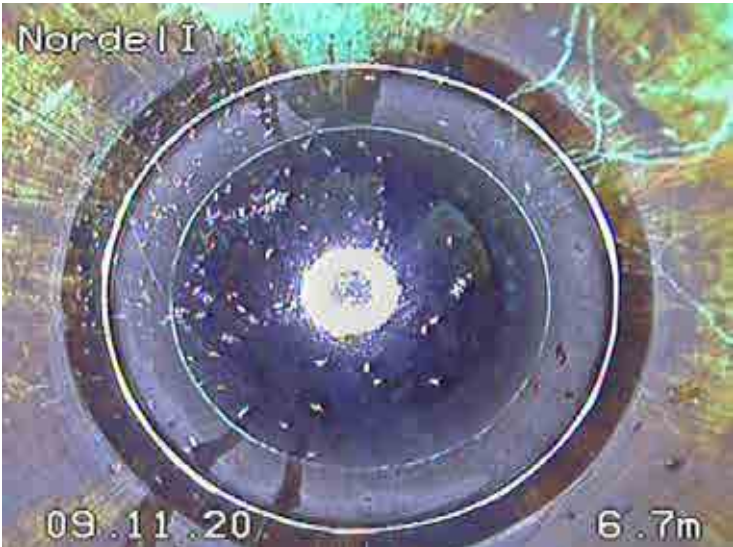
<p>6,7</p>	<p>Ruhwasserspiegel bei 6,72 m u. MBP. Übergang vom Vollrohr zum Filterrohr</p>

Schutz- und Vollrohr der Grundwassermessstelle zeigen keine signifikanten Beschädigungen oder Beeinträchtigungen. Die Vollrohre im Bereich des Ruhewasserspiegels, sowie die Filterrohre unterhalb des Ruhewasserspiegels sind verockert. Die Filterschlitzte sind ebenfalls verockert. Die Messstellensohle ist geringfügig versandet.

Die Grundwassermessstelle zeigt auf Basis der Kamerabefahrung keine relevanten Beschädigungen oder Beeinträchtigungen. In wie weit die Verockerungen die hydraulische Anbindung der Messstelle an den Grundwasserleiter beeinträchtigen, kann im Rahmen eines Pumptest ermittelt werden.
