## – Abschlussbericht –

# Funktionsprüfung an Grundwassergütemessstellen des Wasserrahmenrichtlinienmessnetzes des NLWKN

Auftraggeber: **NLWKN – Betriebsstelle Aurich**  
Oldersumer Straße 48  
26603 Aurich

Projektnummer: 54063

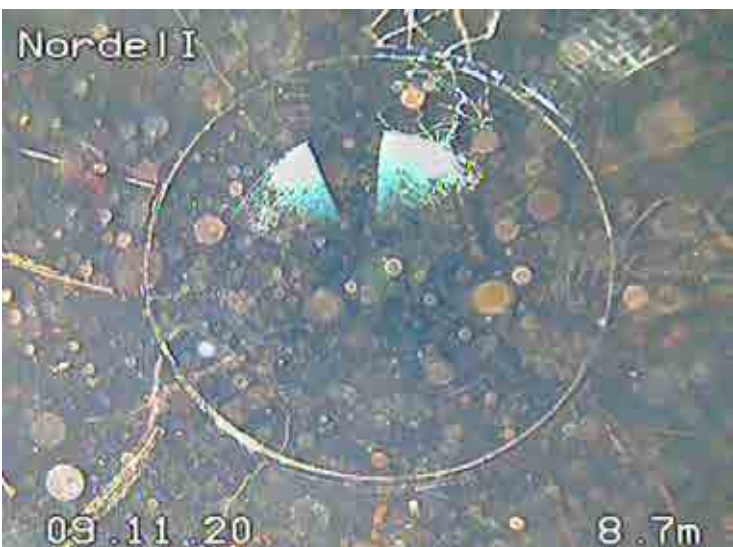
<p>8,7</p>	<p>Filterbereich, Verschraubung</p>

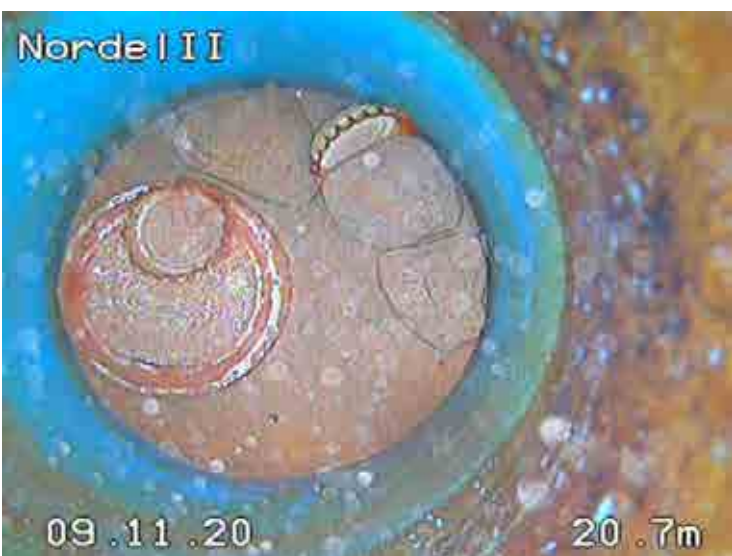
20,7	Endteufe bei 20,95 m u. MBP erreicht.

Schutz- und Vollrohr der Grundwassermessstelle zeigen keine signifikanten Beschädigungen oder Beeinträchtigungen. Die Vollrohre der Grundwassermessstelle sind teilweise leicht verockert. Auf den Filterschlitzten der Grundwassermessstelle sind keine erkennbaren Ablagerungen vorhanden. An der Messstellensohle zeigen sich beginnende Verockerungen. Es befinden sich dort mehrere Fremdkörper (Kronkorken, Schraubverschluss).

Die Grundwassermessstelle zeigt auf Basis der Kamerabefahrung keine relevanten Beschädigungen oder Beeinträchtigungen. Die Fremdkörper sollten entfernt werden.

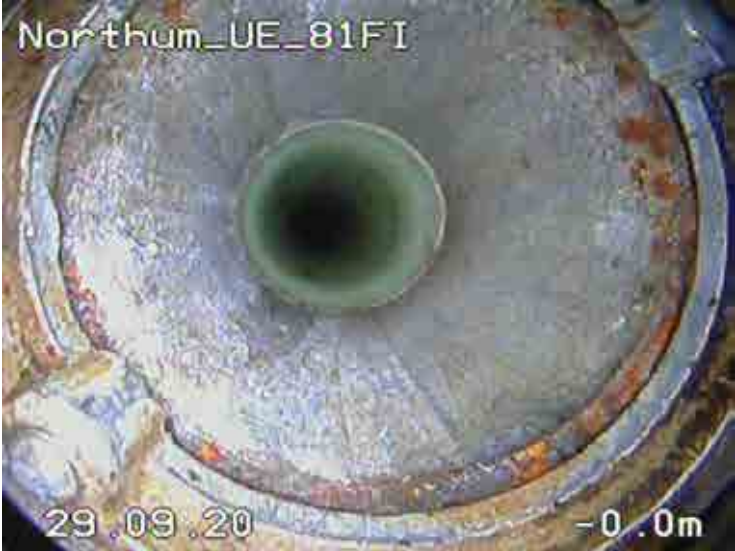
Tiefe [m u. MBP]	Bemerkung	Photo
0,0	Messstellenkopf

Eine beginnende Oxidation (Rostbildung) am Übergang der Messstellenkappe ist vorhanden. Das Vollrohr der Grundwassermessstelle zeigt keine Beschädigungen oder Beeinträchtigungen. Unterhalb des Grundwasserspiegels sind über die gesamte Standwassersäule wenige bis einige Schwebeteilchen vorhanden. Die Filterschlitzte der Grundwassermessstelle scheinen nicht zugesetzt zu sein. An der Messstellensohle sind Ablagerungen erkennbar.

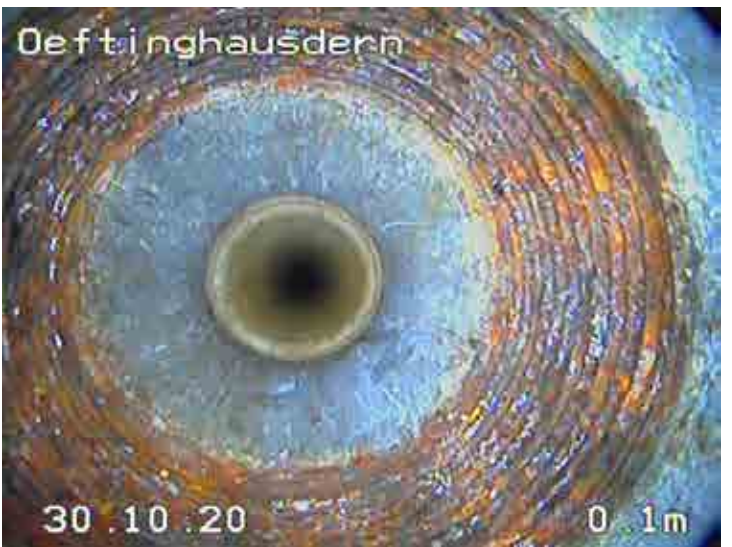
0,1	Verschraubung Schutzrohr

Schutz- und Vollrohr der Grundwassermessstelle zeigen keine signifikanten Beschädigungen oder Beeinträchtigungen. Die Schutzrohrverschraubung ist teilweise oxidiert. Im Bereich des Ruhewasserspiegels sind wenige Bodenorganismen vorhanden. Auf den Filterschlitzten der Grundwassermessstelle sind geringfügig Ablagerungen erkennbar. Auf der Messstellensohle befinden sich wenige Ablagerungen und Überreste von Bodenorganismen. Ein größerer Fremdkörper ist erkennbar.

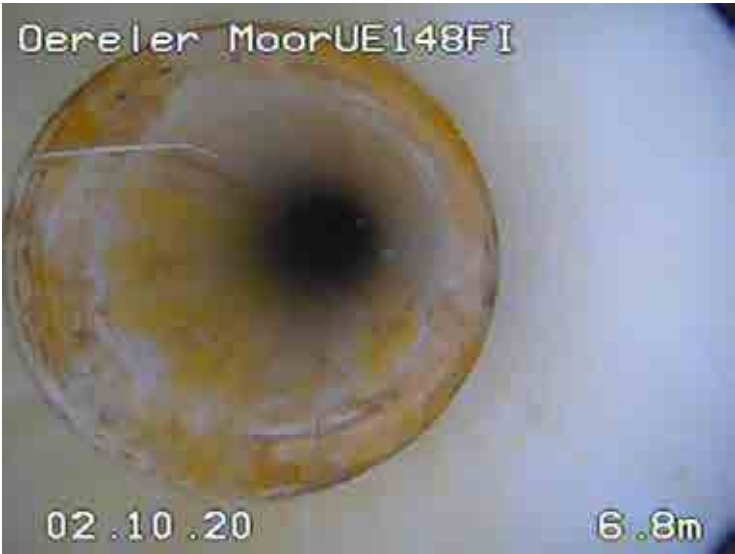
<p>6,8</p>	<p>Vollrohr- verschraubung. Verockerung an der Messstellenwand</p>

Das Vollrohr der Grundwassermessstelle zeigt keine signifikanten Beschädigungen oder Beeinträchtigungen. Teilweise treten bereits im Vollrohr (unterhalb der Verschraubung bei 6,8 m u. MBP) Verockerungserscheinungen auf. Diese können hier auf eine potentielle Undichtigkeit in der Vollrohrverschraubung hindeuten. An der Filterunterkante im Übergang zum Messstellensumpf treten erneut Verockerungserscheinungen auf. Die Filterschlitzte der Grundwassermessstelle scheinen nicht zugesetzt zu sein. Auch sind auf den Filterschlitzten keine deutlichen Verockerungen erkennbar. Die Messstellensohle ist teilweise versandet.

Die Grundwassermessstelle zeigt auf Basis der Kamerabefahrung keine relevanten Beschädigungen. Eine potentielle Undichtigkeit kann sich durch eintretendes Grundwasser negativ auf eine Qualitätsprobenahme auswirken.

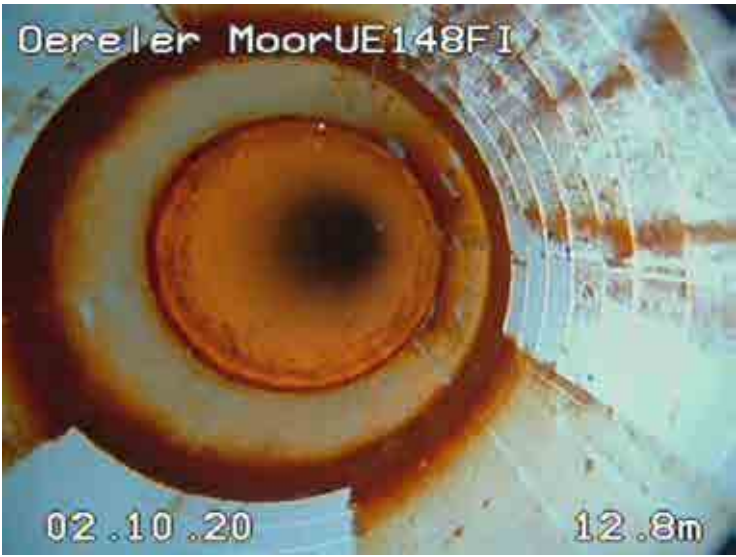
12,8	Übergang vom Filterrohr zum Sumpfrohr. Deutliche Verockerungen

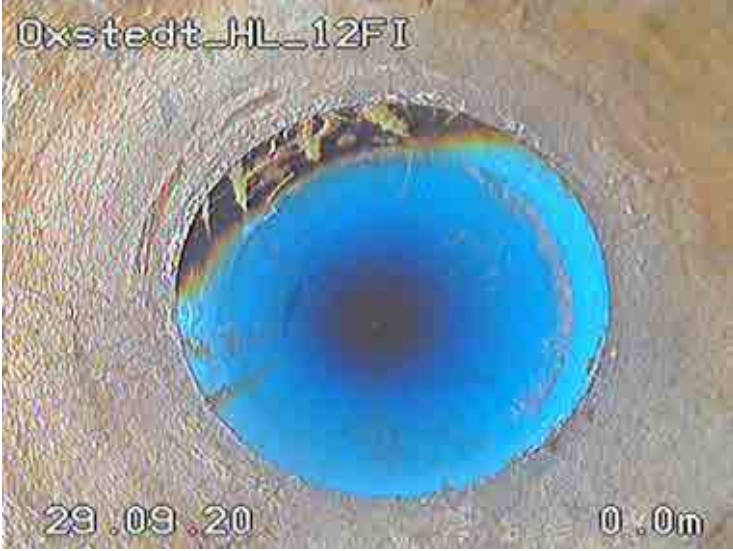
Tiefe [m u. MBP]	Bemerkung	Photo
0,0	Messstellenkopf, Übergang vom Schutz- zum Vollrohr

Der Übergang zwischen Schutz- und Vollrohr direkt unterhalb des Messstellenkopfes scheint nicht defekt zu sein und nicht vollständig abzudichten. Verockerungserscheinungen deuten hier auf einen Zutritt von Sickerwasser hin. Weitere Beschädigungen oder Beeinträchtigungen der Vollrohre wurden nicht identifiziert. Im Bereich des Grundwasserspiegels sind geringfügige Ablagerungen abgestorbener Phytomasse an der Messstellenwand erkennbar. Unterhalb des Grundwasserspiegels ist das Standwasser deutlich getrübt, mit zunehmender Tiefe nimmt die Trübung wieder ab. Im Bereich der Filterrohre sind leichte Verockerungen der Filterschlitze erkennbar. Die Messstellensohle ist versandet, hier befindet sich zudem ein Fremdkörper

Die Grundwassermessstelle zeigt auf Basis der Kamerabefahrung eine Undichtigkeit am Übergang zwischen Schutz- und Vollrohr über welche Sickerwasser eindringen kann. Eine Entfernung des Fremdkörpers ist zu empfehlen.

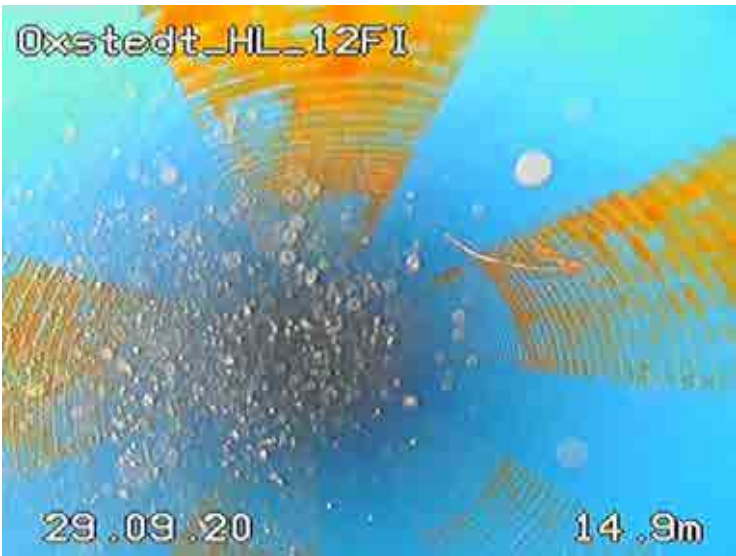
14,9	Verockerungen der Filterschlitzte

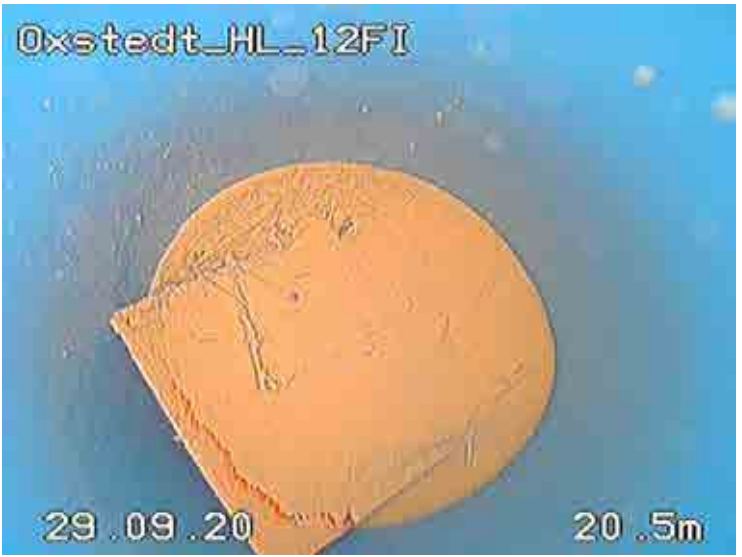
20,5	Endteufe bei 20,60 m u. MBP erreicht. Fremdkörper an der Messstellensohle

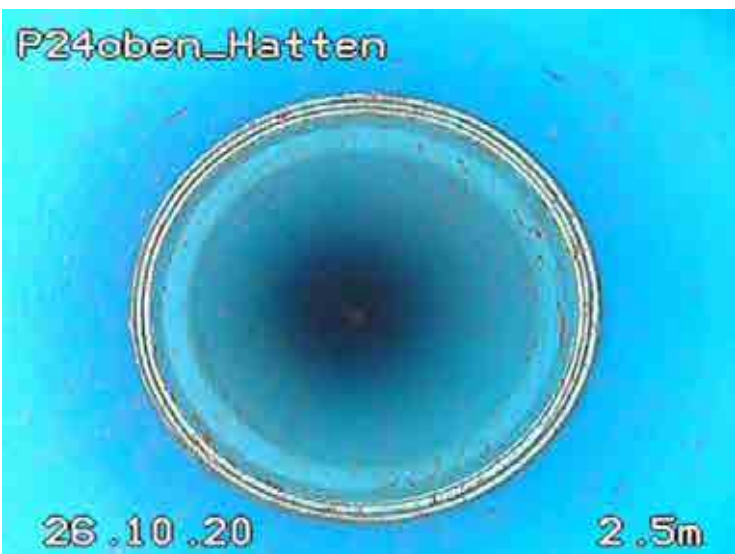
<p>2,5</p>	<p>Vollrohr- verschraubung</p>

Schutz- und Vollrohr der Grundwassermessstelle zeigen keine signifikanten Beschädigungen oder Beeinträchtigungen. Bei 2,5 m u. MBP ist die Vollrohrverschraubung deutlich zu erkennen. Ein Eindringen von Sickerwasser ist nicht erkennbar. Im Bereich des Ruhewasserspiegels sind leichte Verschmutzungen vorhanden. Auf den Filterschlitzten der Grundwassermessstelle sind keine Ablagerungen erkennbar. Im Filterbereich ist die Grundwassermessstelle deutlich durchwurzelt. Die Messstellensohle ist teilweise versandet. Abgestorbene Phytomasse (Reste der Durchwurzlung) sind hier abgelagert.

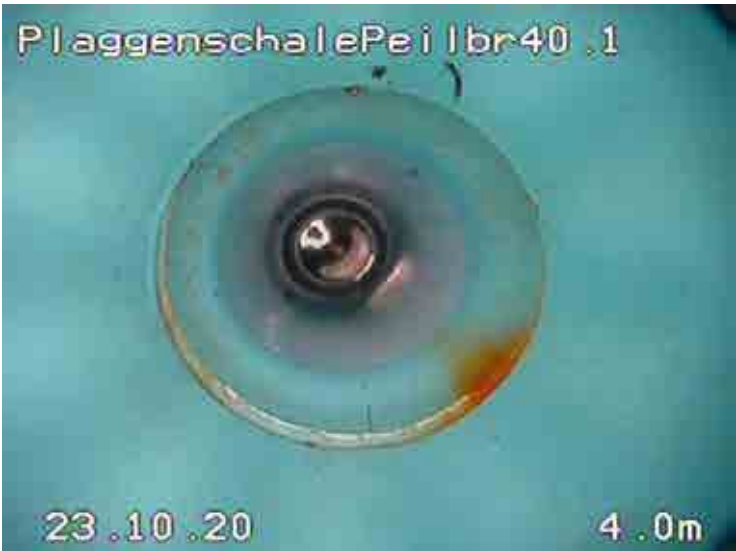
4,0	Vollrohr- verschraubung

Schutz- und Vollrohr der Grundwassermessstelle zeigen keine signifikanten Beschädigungen. Teilweise ist die Verschraubung (bei 4,0 m u. MBP) erkennbar und es sind leichte Verockerungen vorhanden. Dies kann auf einen potentiellen Zutritt von Sickerwasser hindeuten. Im Filterbereich sind wenige Schwebeteilchen in der Standwassersäule. Auf den Filterschlitten sind Ablagerungen vom Filtermaterial vorhanden. Die Messstellensohle ist versandet.

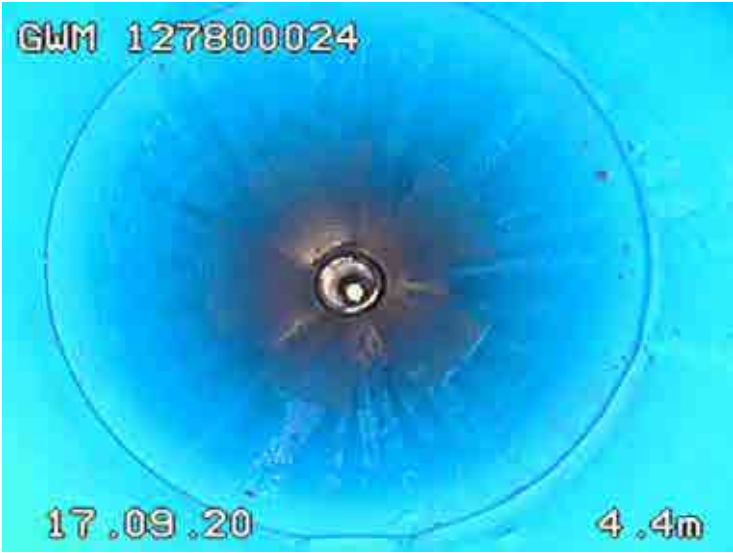
4,4	Kondenswasser auf der Messstellenwandung. Ruhewasserspiegel unterhalb der Filteroberkante (4,0 m u. MBP).

Schutz- und Vollrohre der Grundwassermessstelle zeigen keine Beschädigungen oder Beeinträchtigungen. Die Messstellenwandungen sind mit Kondenswasser benetzt. Auf den Filterschlitzten sind vereinzelt Ablagerungen vorhanden. Die Messstellensohle ist versandet. Ein geringfügiger Eintrag abgestorbener Phytomasse ist erkennbar.

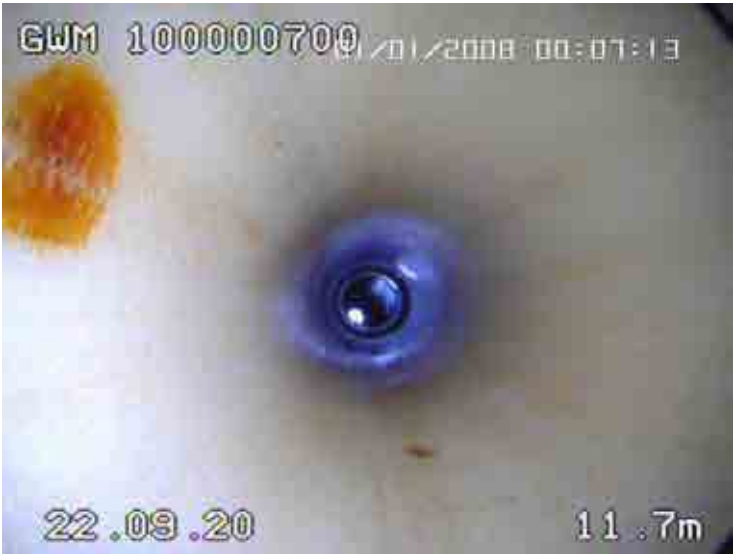
11,7	Ruhewasserspiegel bei 12,02 m u. MBP. Leichte Verockerung an der Messstellenwandung erkennbar.

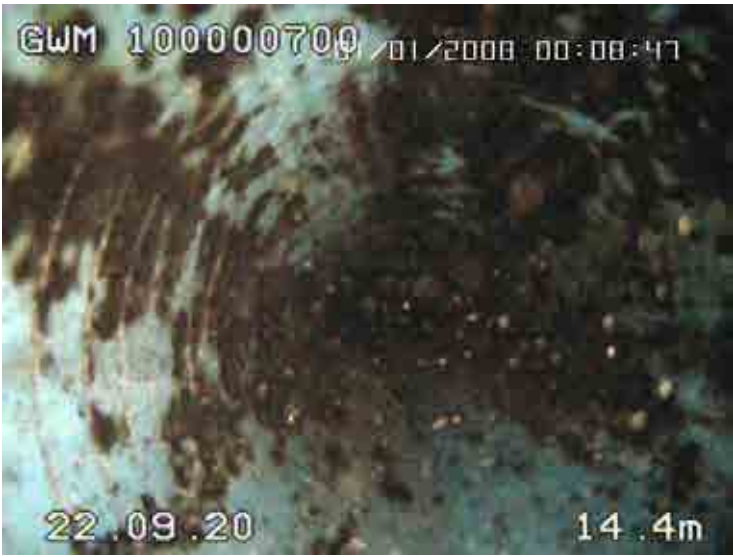
14,4	Ablagerungen im Bereich der Filterrohre

Die Grundwassermessstelle zeigt auf Basis der Kamerabefahrung keine relevanten Beschädigungen. Die Ablagerungen im Bereich der Filterrohre können zu einer Beeinträchtigung der hydraulischen Anbindung an den Grundwasserleiter führen.

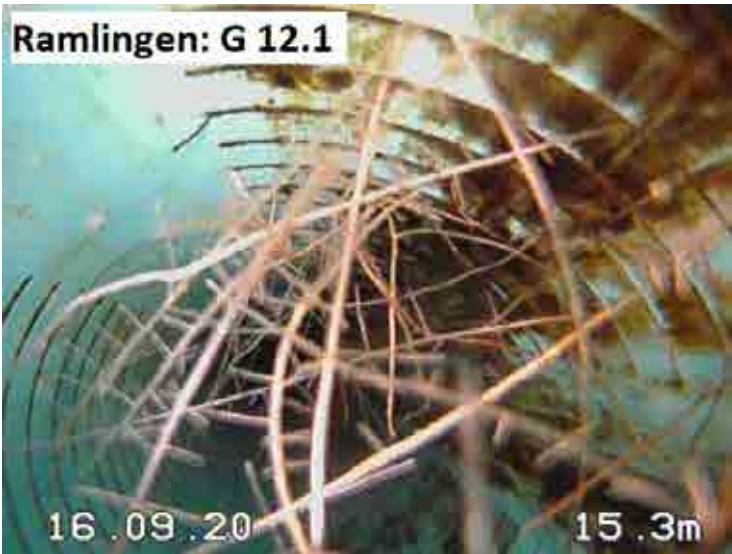
15,3	Wurzeln, biologischer Bewuchs

Das Vollrohr der Grundwassermessstelle zeigt bis zum Wasserspiegel keine Beschädigungen oder Beeinträchtigungen. Die Verschraubungen sind erkennbar und zeigen ebenfalls keine Beeinträchtigungen. Unterhalb des Wasserspiegels hat sich in einigen Bereichen ein biologischer Bewuchs auf der Rohrwandung gebildet. Dieser setzt sich im Bereich des Filterrohres fort. Dort ist zudem ein deutlicher Bewuchs mit kleineren Wurzeln erkennbar. An der Sohle hat sich entsprechend des Bewuchses abgestorbene Phytomasse abgelagert.

Die Grundwassermessstelle zeigt auf Basis der Kamerabefahrung keine relevanten Beschädigungen. Der Bewuchs (Ablagerungen und Wurzeln) im Filterbereich kann die hydraulische Anbindung an den Grundwasserleiter beeinträchtigen.

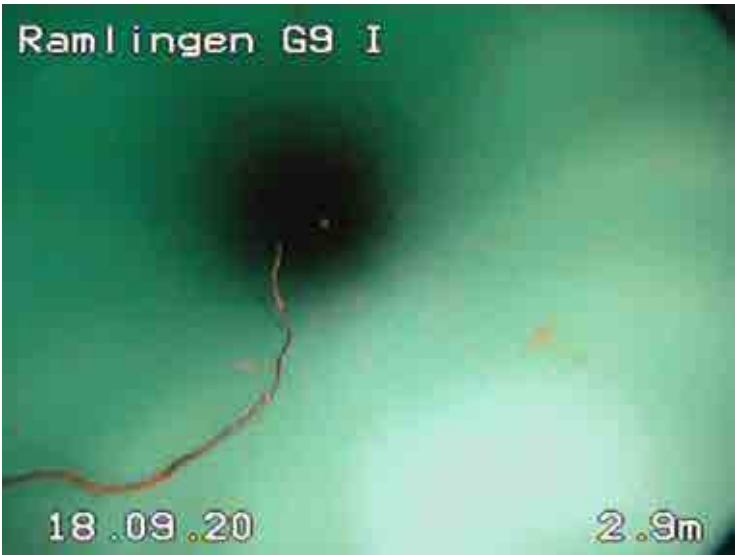
2,9	Wurzel innerhalb der Messstelle

Schutz- und Vollrohre der Grundwassermessstelle zeigen keine Beschädigungen oder Beeinträchtigungen. Über eine Verschraubung (2,8 m u. GOK) ist eine Wurzel in die Messstelle eingedrungen. Hier besteht potentiell eine Wegsamkeit für eindringendes Sicker- oder Grundwasser. Der Filterbereich zeigt teilweise Verockerungen und Ausflockungen

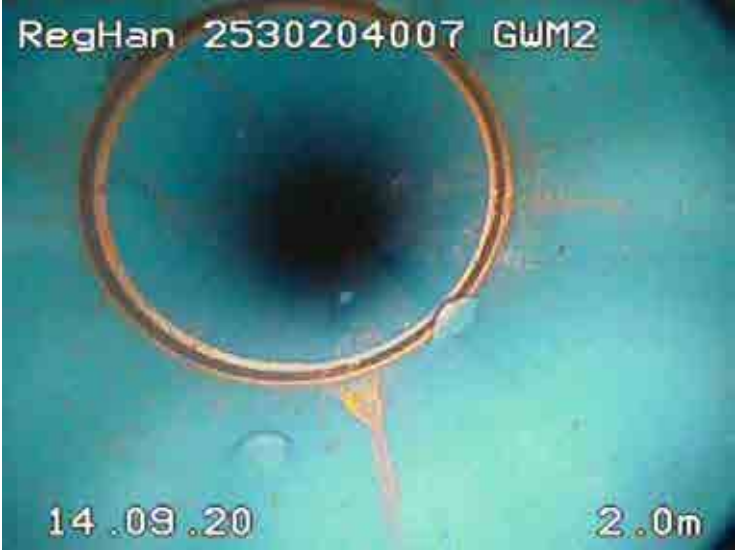
2,0	Deutlich sichtbare Verschraubung der Vollrohre. Bildung von Kondenswasser auf der Rohrwand.

Das Vollrohr der Grundwassermessstelle zeigt keine Beschädigungen oder Beeinträchtigungen. Die Verschraubungen sind jedoch deutlich sichtbar. Ein biologischer Bewuchs oder eindringendes Oberflächenwasser ist hier jedoch nicht erkennbar. Auf der Messstellenwand bildet sich vereinzelt Kondenswasser.

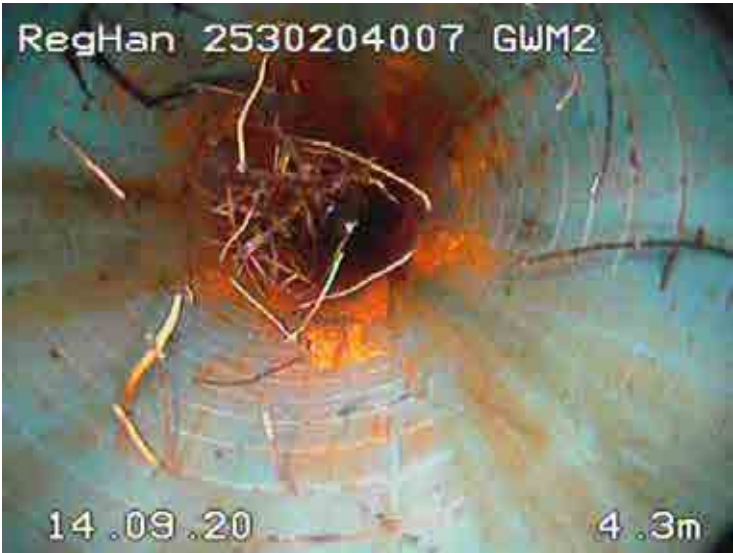
<p>4,3</p>	<p>Wurzeln und Verockerungen im Bereich des Filterrohres</p>

Die Grundwassermessstelle zeigt auf Basis der Kamerabefahrung keine relevanten Beschädigungen. Die Verockerung, der biologische Bewuchs sowie die Wurzeln im Filterbereich können die hydraulische Anbindung an den Grundwasserleiter beeinträchtigen.

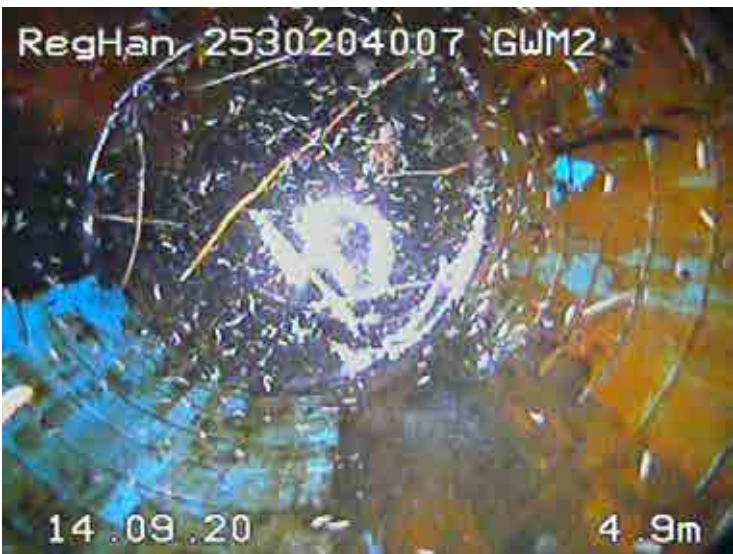
<p>4,9</p>	<p>Ruhewasserspiegel bei 4,95 m u. MBP  Wurzeln, Verockerungen und biologischer Belag im Bereich des Filterrohres</p>

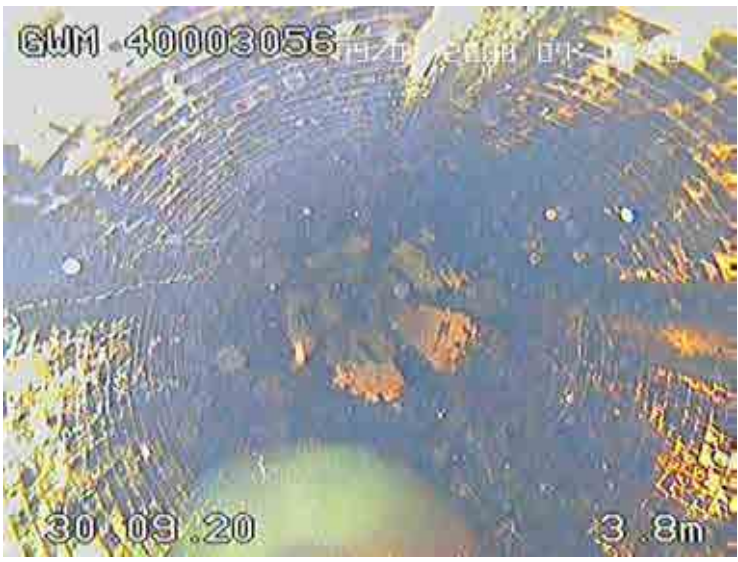
<p>GWM 40003056 30/09/2020 07:30:16 30.09.20 3.5m</p>
<p>3,8</p>	<p>Filterbereich</p>

Schutz- und Vollrohr der Grundwassermessstelle zeigen keine signifikanten Beschädigungen oder Beeinträchtigungen. Die Grundwassermessstelle ist über die gesamte Mächtigkeit des Standwassers sowie auch zum Teil oberhalb des Ruhewasserspiegels verschmutzt und verockert. Die Filterschlitz sind hiervon ebenfalls betroffen. Die Messstellensohle ist geringfügig versandet. Vereinzelt sind hier Überreste von Bodenorganismen erkennbar.

Die Grundwassermessstelle zeigt auf Basis der Kamerabefahrung keine relevanten Beschädigungen. Die Verschmutzung und Verockerung, vor allem im Filterbereich, kann die hydraulische Anbindung der Messstelle an den Grundwasserleiter beeinträchtigt. Im Rahmen eines Funktionstest kann der Ausmaß der Beeinträchtigung beurteilt werden.

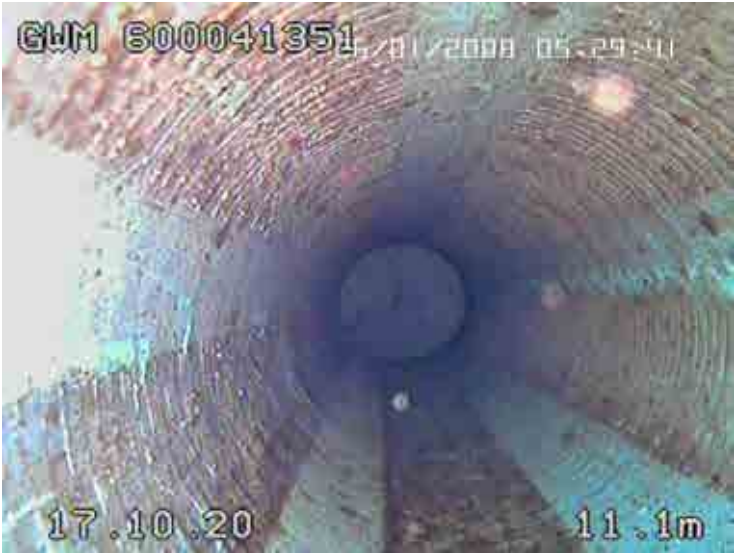
<p>GWM 600041351 17/10/2020 05:29:12 17.10.20 9.8m</p>
<p>11,1</p>	<p>Filterbereich</p>

Schutz- und Vollrohr der Grundwassermessstelle zeigen keine signifikanten Beschädigungen oder Beeinträchtigungen. Im Filterbereich sind Ablagerungen auf den Filterschlitz zu erkennen. Die Messstellensohle ist geringfügig versandet.

Die Grundwassermessstelle zeigt auf Basis der Kamerabefahrung keine relevanten Beschädigungen oder Beeinträchtigungen. In wie weit die Ablagerungen auf den Filterschlitz die hydraulische Anbindung der Grundwassermessstelle an den Grundwasserleiter beeinträchtigen, kann im Rahmen eines Funktionstests beurteilt werden.

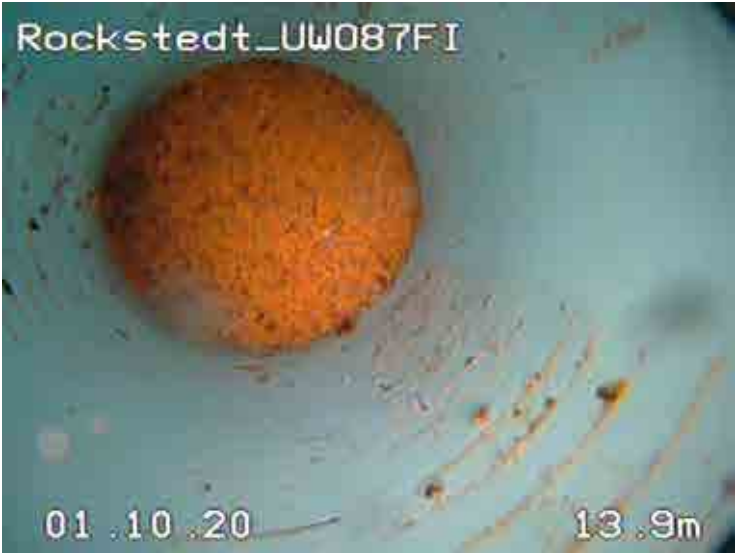
Schutz- und Vollrohr der Grundwassermessstelle zeigen keine signifikanten Beschädigungen oder Beeinträchtigungen. Die Verschraubungen sind teilweise sichtbar, zeigen allerdings keine Hinweise auf Undichtigkeiten. Die Filterschlitzte der Grundwassermessstelle scheinen teilweise durch Ablagerungen (Sand) zugesetzt zu sein. Die Messstellensohle ist ebenfalls teilweise versandet.

Die Grundwassermessstelle zeigt auf Basis der Kamerabefahrung keine relevanten Beschädigungen. In wie weit die hydraulische Anbindung der Messstelle an den Grundwasserleiter durch die teilweise zugesetzten Filterschlitzte beeinträchtigt ist, kann im Rahmen eines Funktionstestes ermittelt werden.

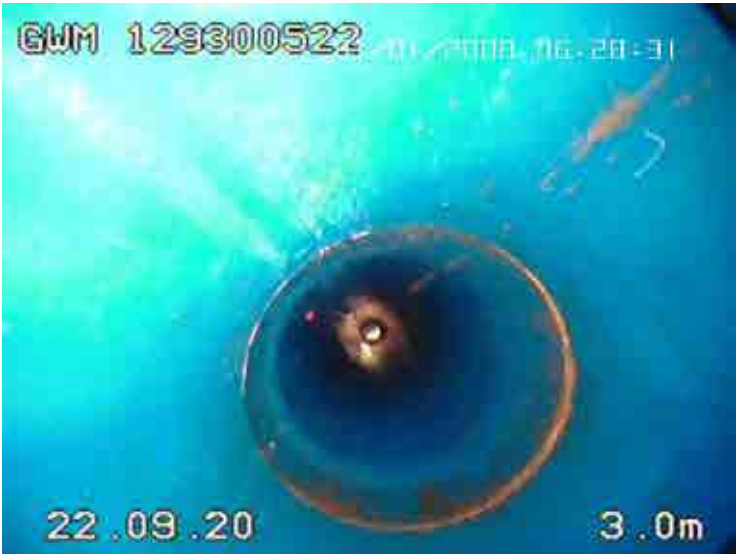
<p>3,0</p>	<p>Sichtbare Verschraubung der Vollrohre</p>

Schutz- und Vollrohr der Grundwassermessstelle zeigen keine Beschädigungen. Die Verschraubung bei 3 m u. MBP ist deutlich erkennbar und teilweise oxidiert. Unterhalb des Grundwasserspiegels sind Verschmutzungen an der Messstellenwandung vorhanden, welche mit zunehmender Tiefe vermehrt auftreten. Auf den Filterschlitzten der Grundwassermessstelle befinden sich ebenfalls Ablagerungen. Innerhalb der Wassersäule befinden sich kaum Schwebeteilchen. Die Messstellensohle ist geringfügig versandet.

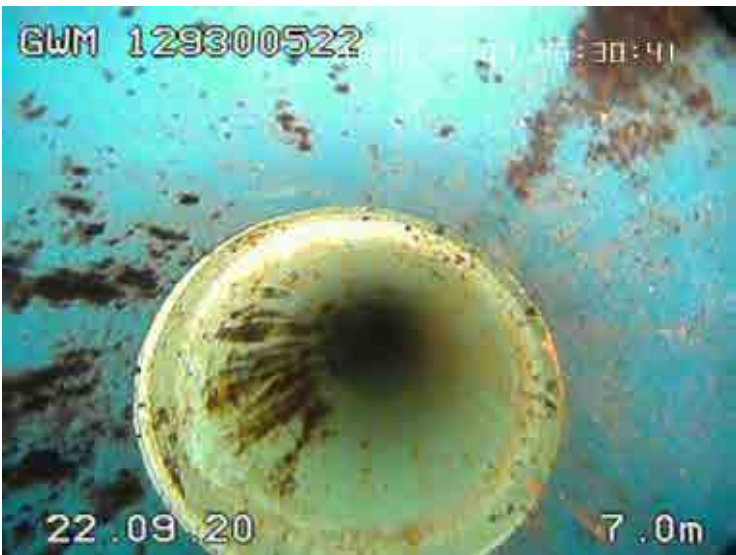
<p>7,0</p>	<p>Ablagerungen an der Messstellenwandung (Vollrohr)</p>

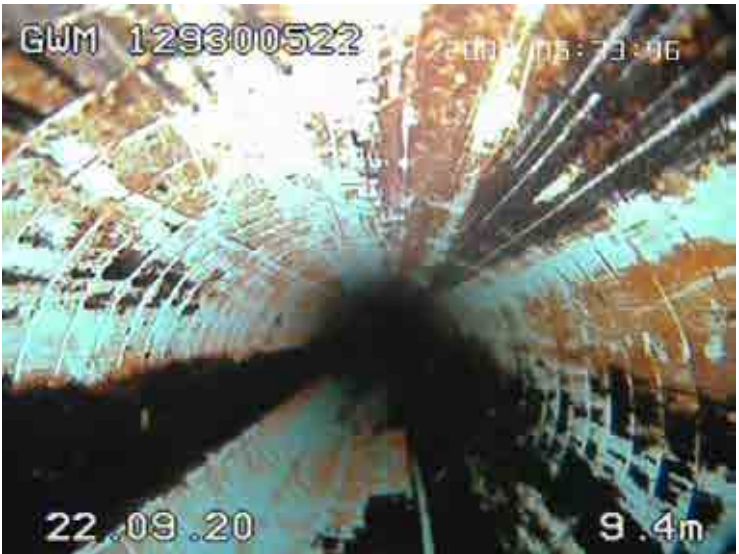
9,4	Verschmutzung an der Messstellenwandung (Filterrohr)

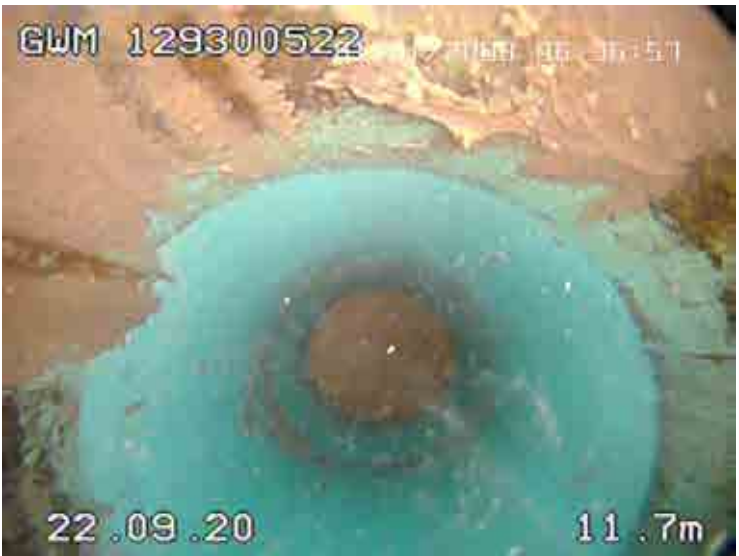
11,7	Endteufe bei 12,0 m u. MBP erreicht.

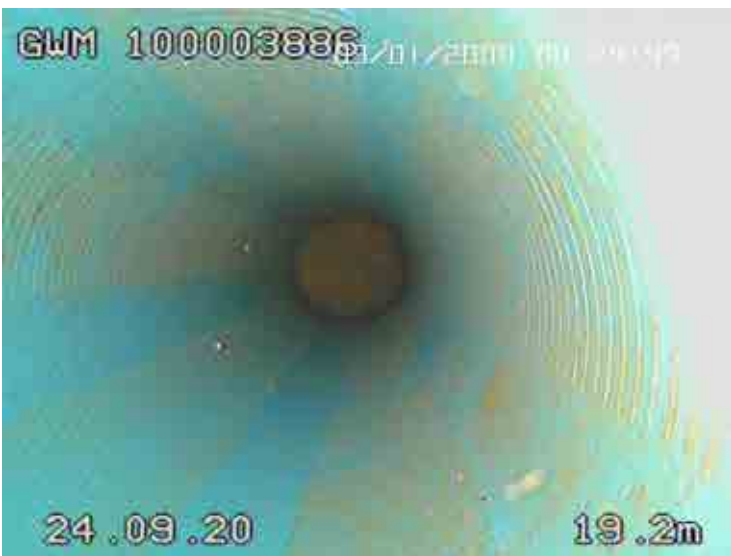
19,2	Filterbereich

Schutz- und Vollrohre der Grundwassermessstelle zeigen keine Beschädigungen oder Beeinträchtigungen. Auf den Vollrohren sind in wenigen Bereichen leichte Ablagerungen erkennbar. Ebenso sind auf den Filterschlitzten geringfügige Ablagerungen erkennbar. Die Messstellensohle ist geringfügig versandet.

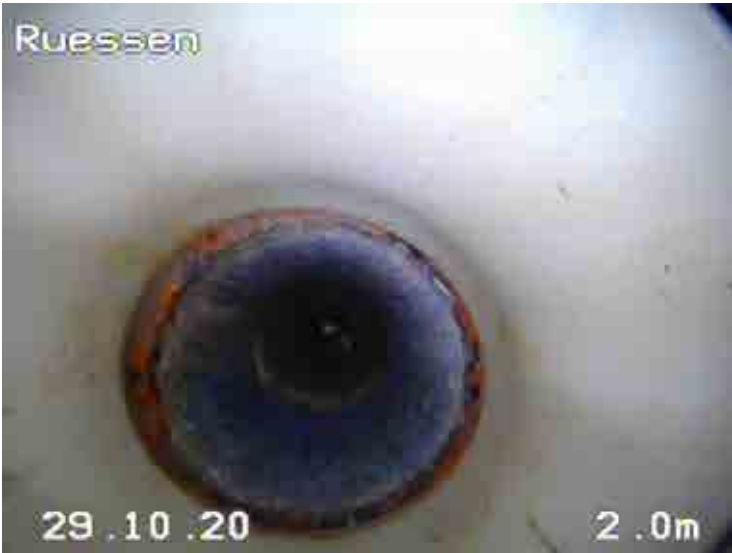
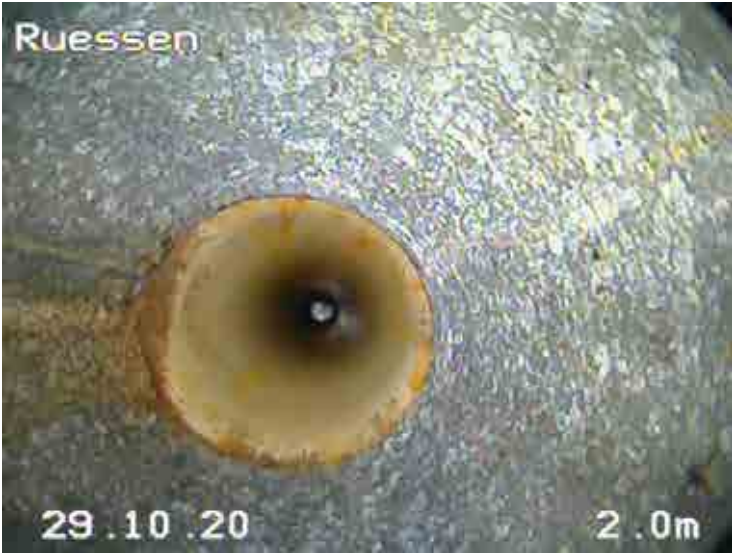
<p>2,0</p>	<p>Übergang im Vollrohr (Materialwechsel), Zinkrohr</p>

<p>2,0</p>	<p>Vollrohr (Zink), Übergang im Vollrohr (Materialwechsel), PVC (weiß)</p>

Schutz- und Vollrohr der Grundwassermessstelle zeigen keine signifikanten Beschädigungen oder Beeinträchtigungen. Das Vollrohr (Zink) liegt etwa 0,8 m über dem aktuellen Ruhewasserspiegel. Das Vollrohr unterhalb des Ruhewasserspiegels ist in Teilen verschmutzt. Auf den Filterschlitzten der Grundwassermessstelle sind minimale Ablagerungen erkennbar. Die Messstellensohle ist bis zur Filterunterkante versandet.

Die Grundwassermessstelle zeigt auf Basis der Kamerabefahrung keine relevanten Beschädigungen. Zur Beurteilung einer potentiellen Anbindung des Zink-Vollrohres an das Grundwasser und hierdurch bedingt potentielle Auswirkungen auf die Grundwasserchemie erscheint ein Abgleich mit langjährigen Abstichmessungen notwendig.

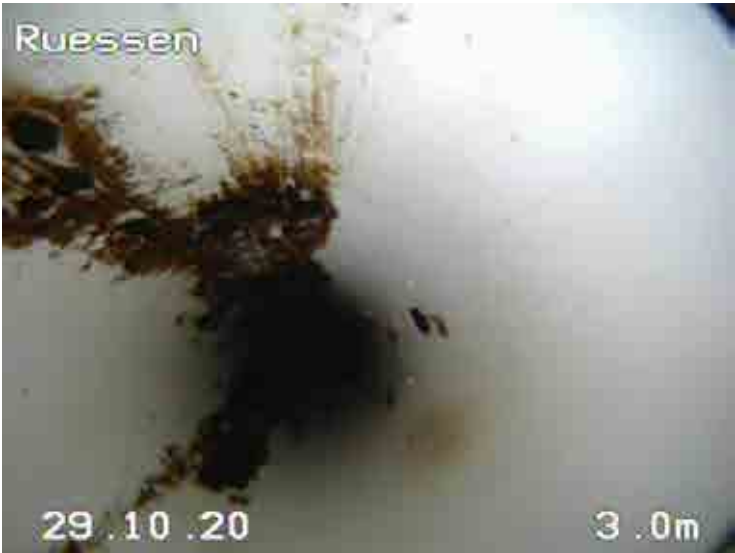
3,0	Vollrohr, Ablagerungen

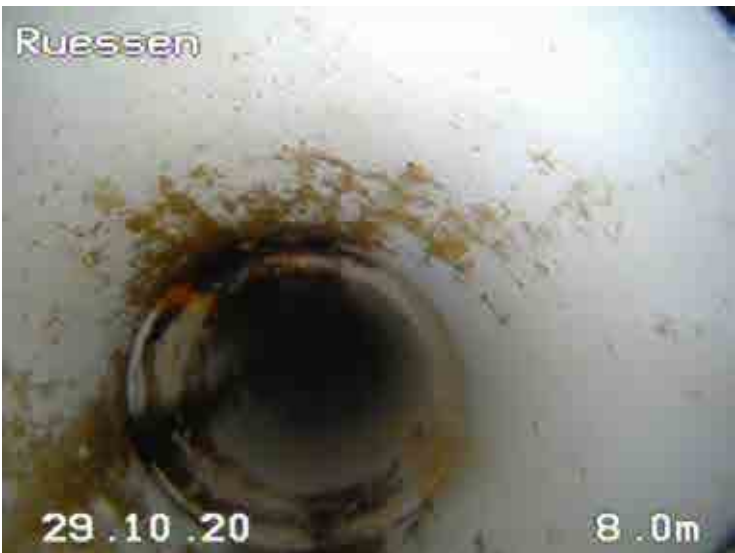
8,0	Vollrohr- verschraubung, Ablagerungen

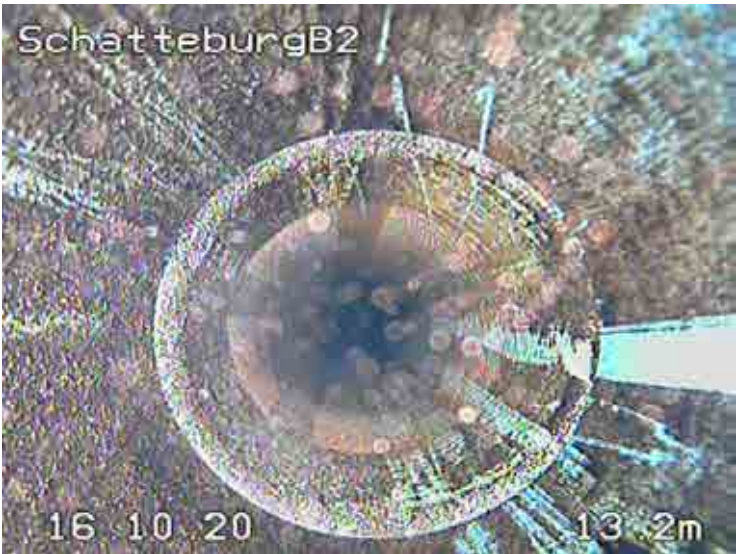
13,2	Übergang vom Vollrohr zum Filterrohr

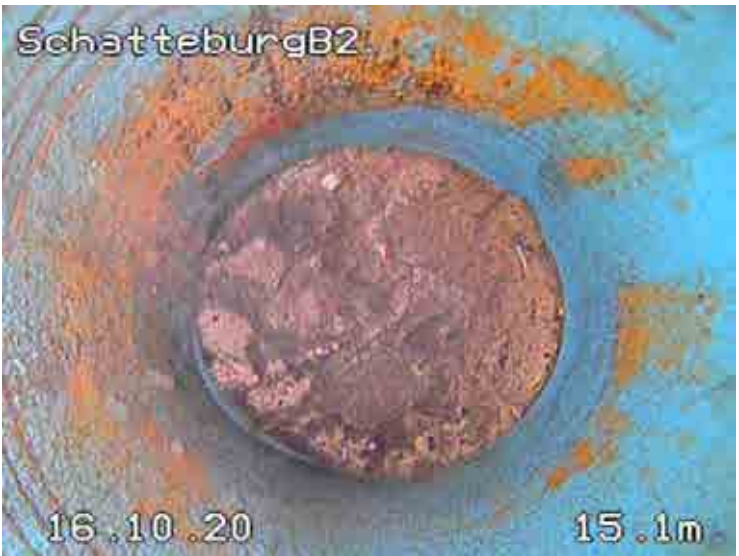
15,1	Unterer Filterbereich. Endteufe bei 15,49 m u. MBP erreicht.

Schutz- und Vollrohr der Grundwassermessstelle zeigen keine signifikanten Beschädigungen oder Beeinträchtigungen. Unterhalb des Ruhewasserspiegels sind deutliche Ablagerungen auf der Messstellenwand erkennbar. Diese sind teilweise abgekratzt. Auf den Filterschlitzten der Grundwassermessstelle sind Ablagerungen vorhanden. Die Messstellensohle ist geringfügig verschmutzt und versandet.

Die Grundwassermessstelle zeigt auf Basis der Kamerabefahrung keine relevanten Beschädigungen. In wieweit die hydraulische Anbindung der Messstelle an den Grundwasserleiter durch die Ablagerungen auf den Filterschlitzten beeinträchtigt ist, kann im Rahmen eines Funktionstests überprüft werden.

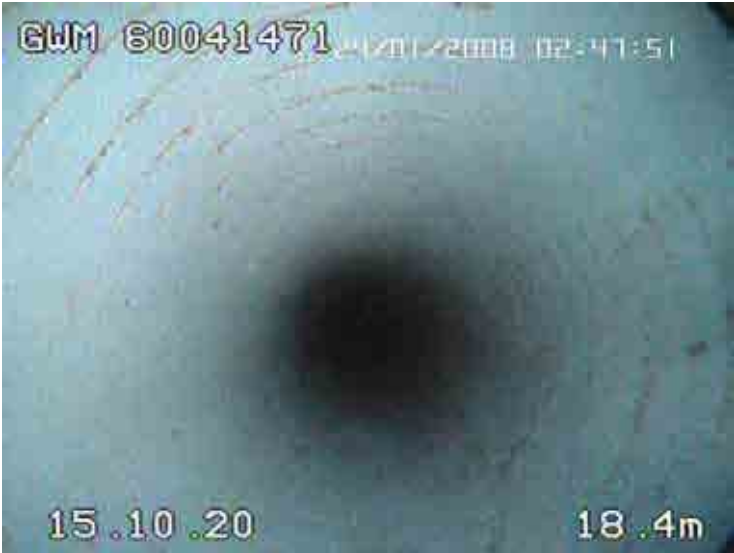
<p>18,4</p>	<p>Filterbereich</p>

Schutz- und Vollrohr der Grundwassermessstelle zeigen keine signifikanten Beschädigungen oder Beeinträchtigungen. Auf den Filterschlitzten der Grundwassermessstelle befinden sich teilweise Ablagerungen. Die Messstellensohle ist verschmutzt. Hier befinden sich einige Überreste von Bodenorganismen.

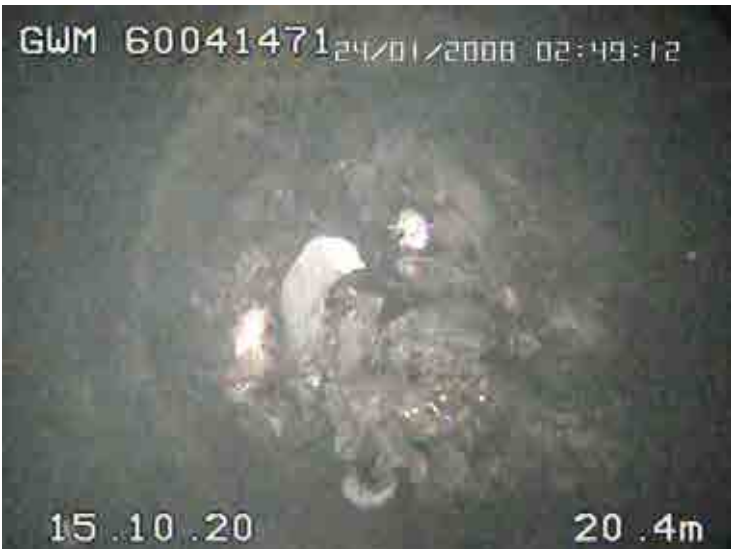
20,4	Endteufe bei 20,56 m u. MBP erreicht.

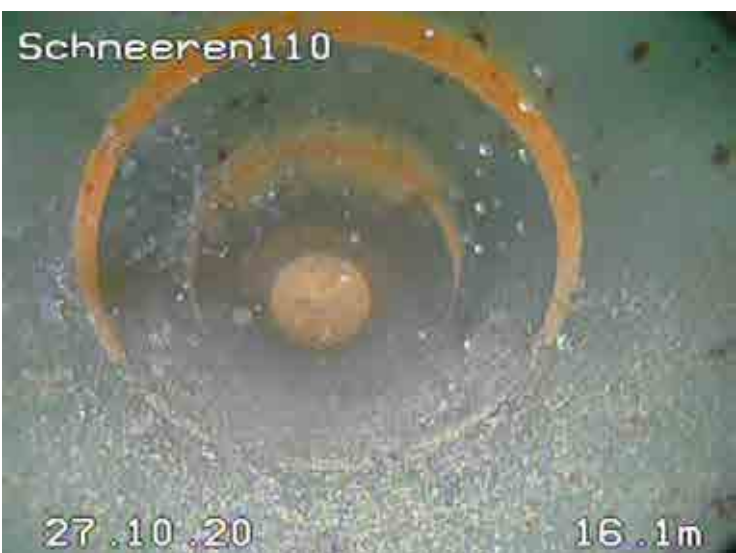
<p>15,5</p>	<p>Übergang zum Messstellensumpf (bei 15,4 m u. BP)</p>	 
<p>16,1</p>	<p>Messstellensumpf</p>

Schutz- und Vollrohr der Grundwassermessstelle zeigen keine signifikanten Beschädigungen oder Beeinträchtigungen. Die Filterschlitzte der Grundwassermessstelle sind frei von Ablagerungen. Im Messstellensumpf sind minimale Verschmutzungen erkennbar. Die Messstellensohle ist geringfügig versandet.

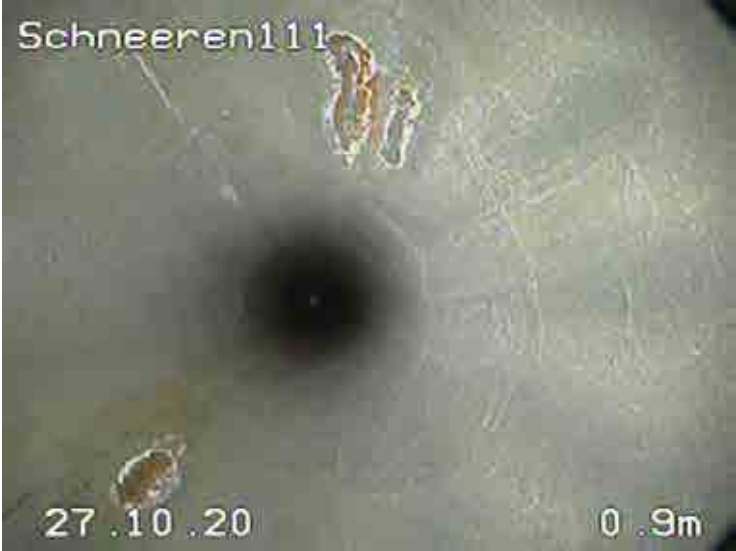
0,9	Oxidationen am Schutzrohr

Schutz- und Vollrohr der Grundwassermessstelle zeigen keine signifikanten Beschädigungen oder Beeinträchtigungen. Das Schutzrohr ist im bei 0,9 m u. MBP an einigen Stellen oxidiert. Ab 2,6 m u. MBP sind Ablagerungen und Verockerungen auf der Messstellenwand vorhanden. Im Filterbereich sind in wenigen Bereichen Ausfällungen abgelagert. Ansonsten sind die Filterschlitzte frei von Ablagerungen. Die Messstellensohle ist geringfügig versandet.

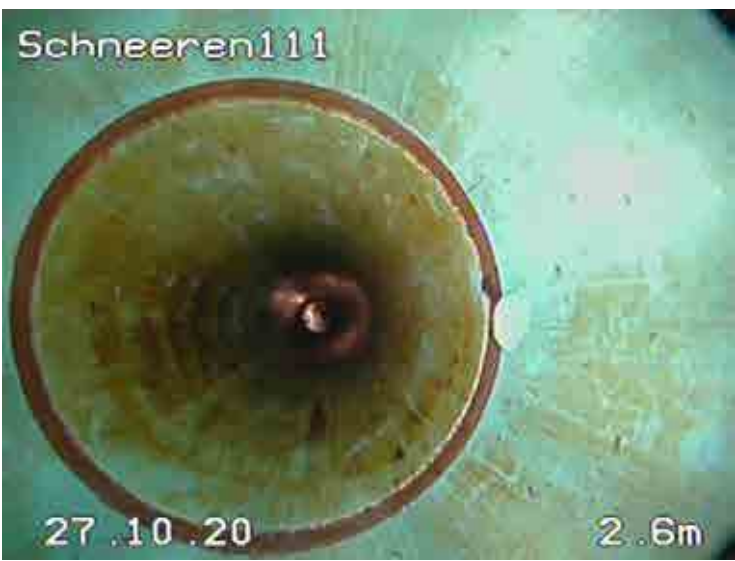
<p>2,6</p>	<p>Vollrohr-verschraubung</p>

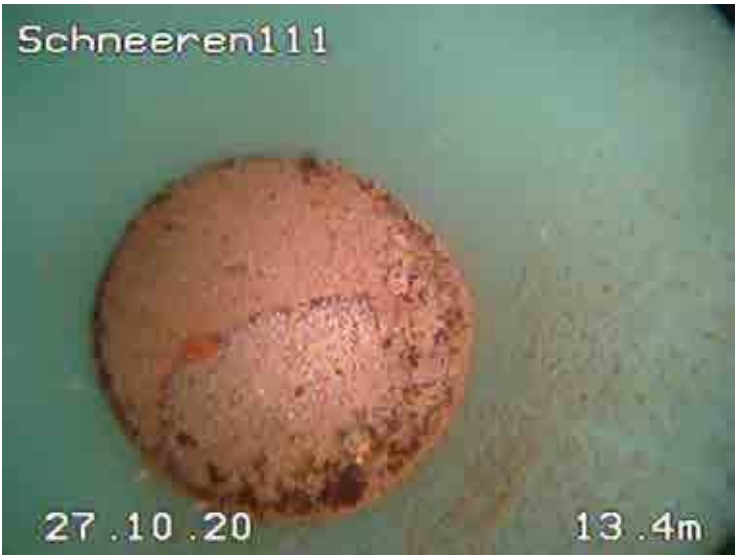
13,4	Endteufe bei 13,53 m u. MBP erreicht.

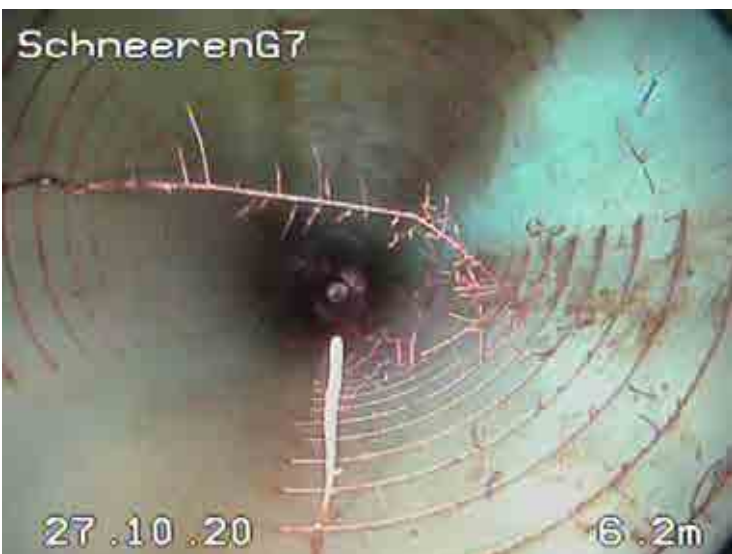
<p>6,2</p>	<p>Wurzeln im Filterbereich</p>

Schutz- und Vollrohr der Grundwassermessstelle zeigen keine signifikanten Beschädigungen oder Beeinträchtigungen. Der Ruhewasserspiegel liegt etwa 1,5 m unterhalb der Filteroberkante. Die Filterschlitz sind im oberen Filterbereich (trocken) verschmutzt. Auf den Filterschlitz unterhalb des Ruhewasserspiegels sind Ablagerungen erkennbar. Auf der Messstellensohle sind Ablagerungen abgestorbener Phytomasse vorhanden.

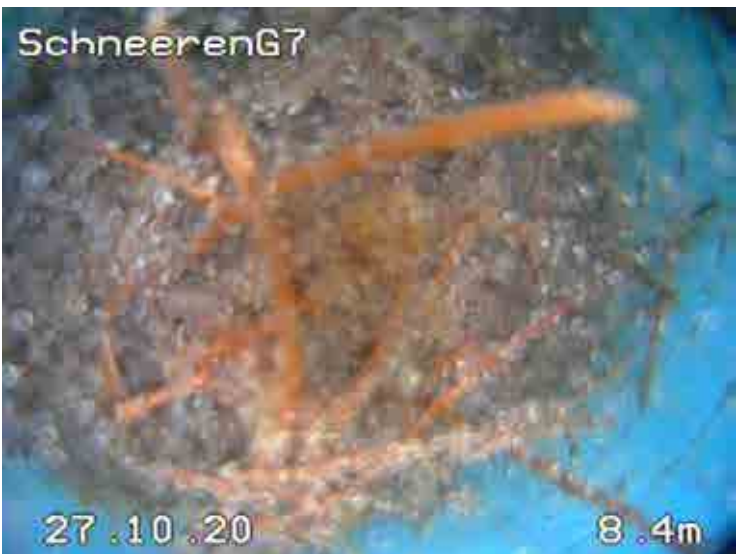
8,4	Endteufe bei 8,78 m u. MBP erreicht.
