## – Abschlussbericht –

# Funktionsprüfung an Grundwassergütemessstellen des Wasserrahmenrichtlinienmessnetzes des NLWKN

Auftraggeber: **NLWKN – Betriebsstelle Aurich**  
Oldersumer Straße 48  
26603 Aurich

Projektnummer: 54063

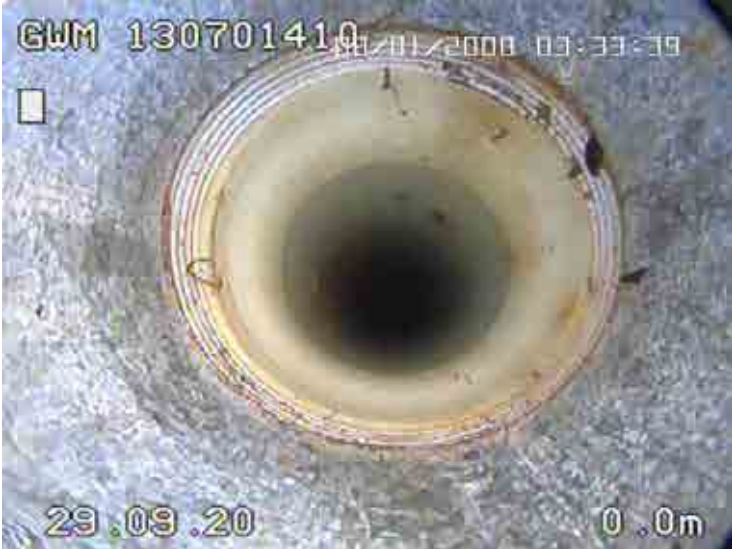
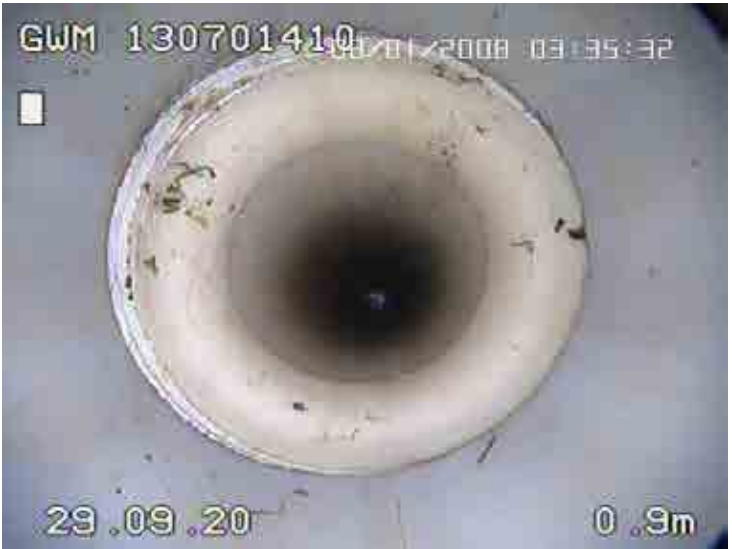
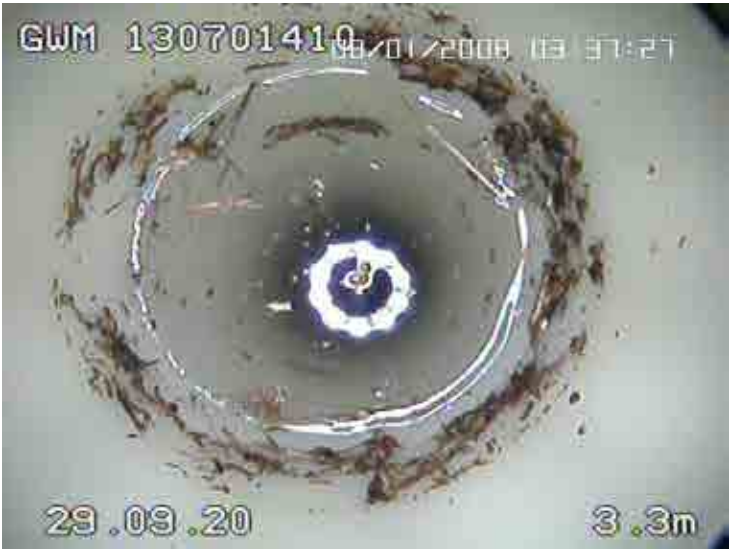
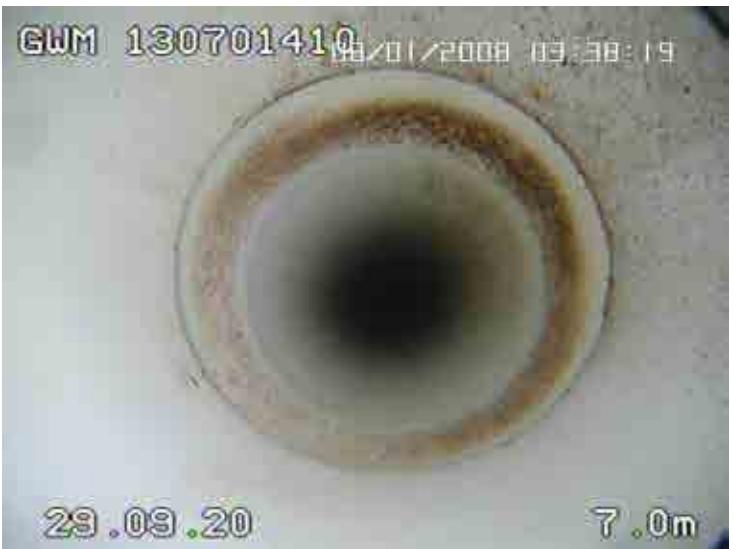
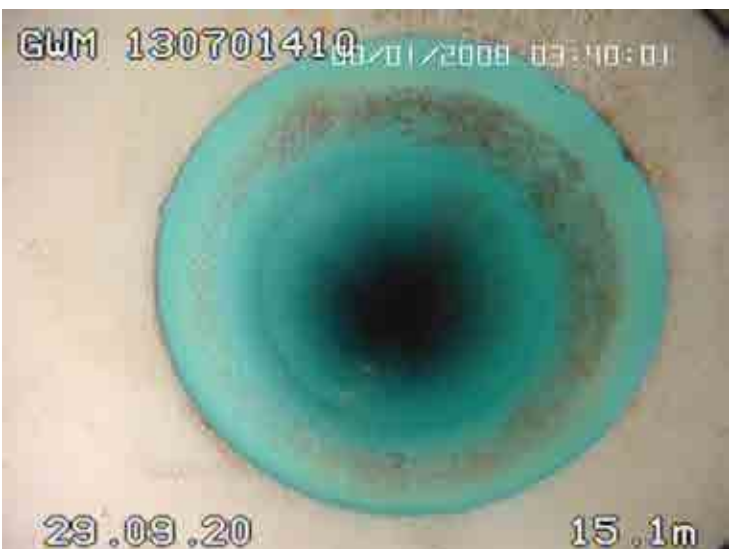
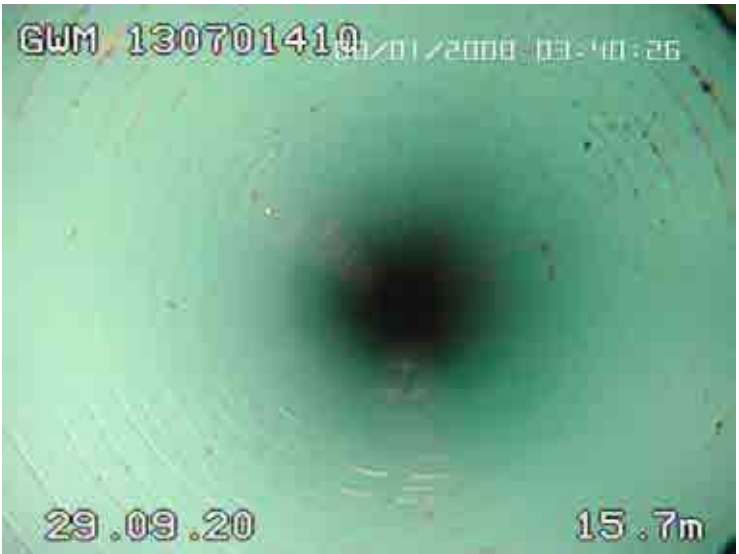
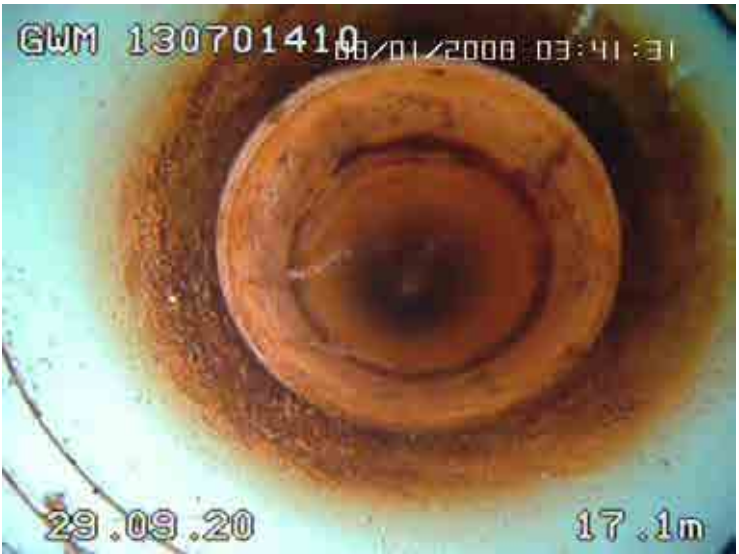
Schutz- und Vollrohr der Grundwassermessstelle zeigen keine signifikanten Beschädigungen oder Beeinträchtigungen. Die Verschraubungen sind teilweise sichtbar, zeigen allerdings keine Undichtigkeiten. Im Bereich des Ruhewasserspiegels ist eine leichte Verschmutzung der Messstelle erkennbar. Die Filterschlitzte der Grundwassermessstelle scheinen geringfügig durch Ablagerungen (Sand) zugesetzt zu sein.

Die Grundwassermessstelle zeigt auf Basis der Kamerabefahrung keine relevanten Beschädigungen. In wieweit die hydraulische Anbindung der Messstelle an den Grundwasserleiter durch die geringfügig zugesetzten Filterschlitzte beeinträchtigt ist, kann im Rahmen eines Funktionstestes ermittelt werden.

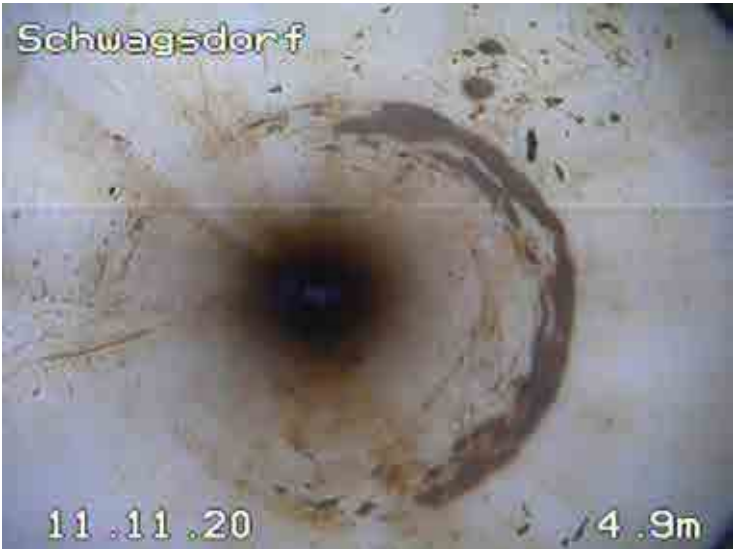
4,9	Verunreinigter Bereich

Schutz- und Vollrohr der Grundwassermessstelle zeigen keine signifikanten Beschädigungen oder Beeinträchtigungen. Über den Messstellenkopf der Unterflurmessstelle schient bei Regenereignissen Oberflächenwasser einzudringen. In Folge dessen ist die Messstelle verdreckt und das Standwasser stark getrübt. Eine Beurteilung der Grundwassermessstelle unterhalb des Ruhewasserspiegels war daher nicht möglich.

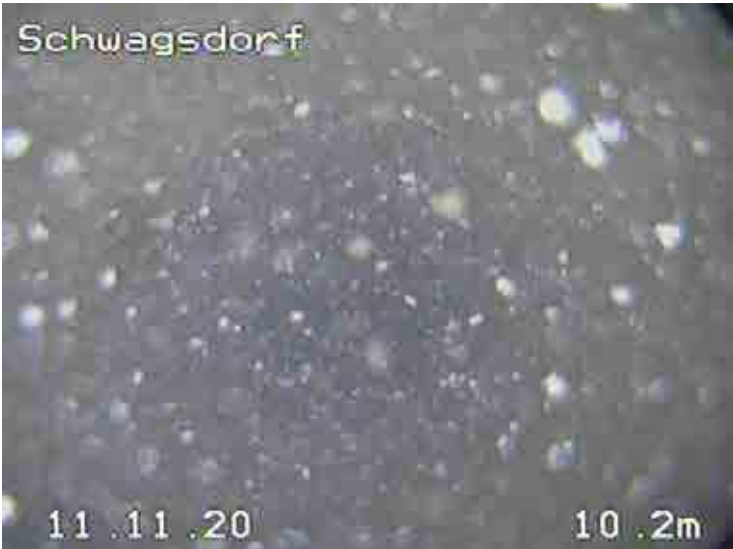
<p>10,2</p>	<p>Starke Trübung in der Standwassersäule</p>

Die Grundwassermessstelle zeigt auf Basis der Kamerabefahrung keine relevanten Beschädigungen. Der Messstellenabschluss (Unterflurmessstelle) ist ungeeignet.

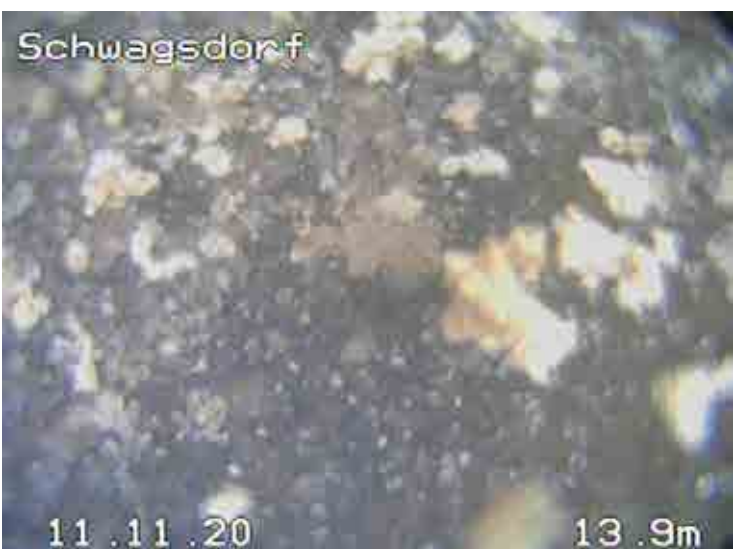
<p>13,9</p>	<p>Starke Trübung in der Standwassersäule</p>

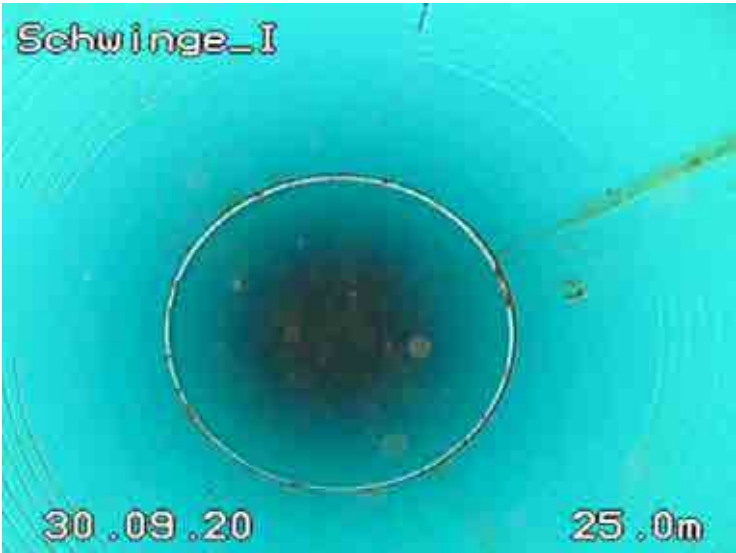
<p>25,0</p>	<p>Filterrohr. Beginnende Verockerungen</p>

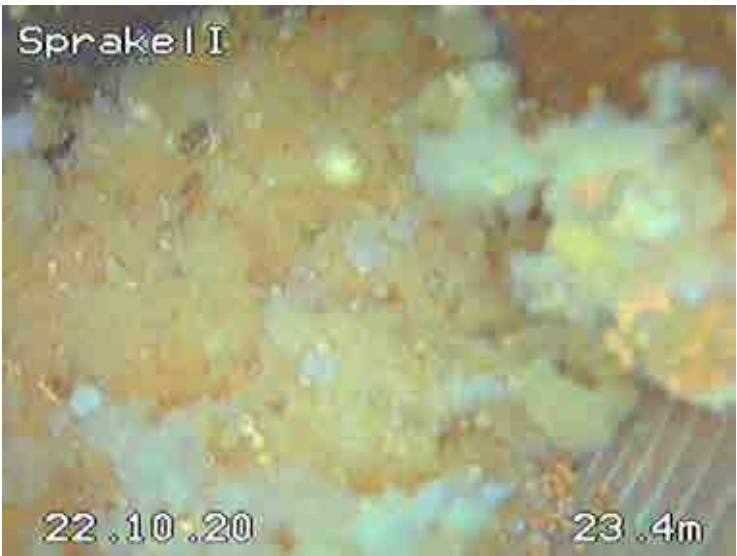
<p>23,4</p>	<p>Ablagerungen im Filterbereich</p>

Schutz- und Vollrohr der Grundwassermessstelle zeigen keine signifikanten Beschädigungen oder Beeinträchtigungen. An den Vollrohrverschraubungen sind teilweise erste Oxidationserscheinungen erkennbar. Im oberen Filterbereich (ca. 16,6 – 22,6 m u. MBP) sind schwache Verockerungen vorhanden. Das Standwasser ist relativ klar und die Filterschlitzte scheinen weitestgehend frei zu sein. Ab ca. 22,7 m u. MBP nehmen die Verockerungen deutlich zu. Zudem sind weitere Ablagerungen und Ausfällungen erkennbar. Im Standwasser sind viele Schwebeteilchen vorhanden. Eine genaue Beurteilung der Filterschlitzte ist aufgrund der stark reduzierten Sicht nur eingeschränkt möglich. Die Messstellensohle ist im Rahmen der Kamerabefahrung ebenfalls nicht genau identifizierbar.

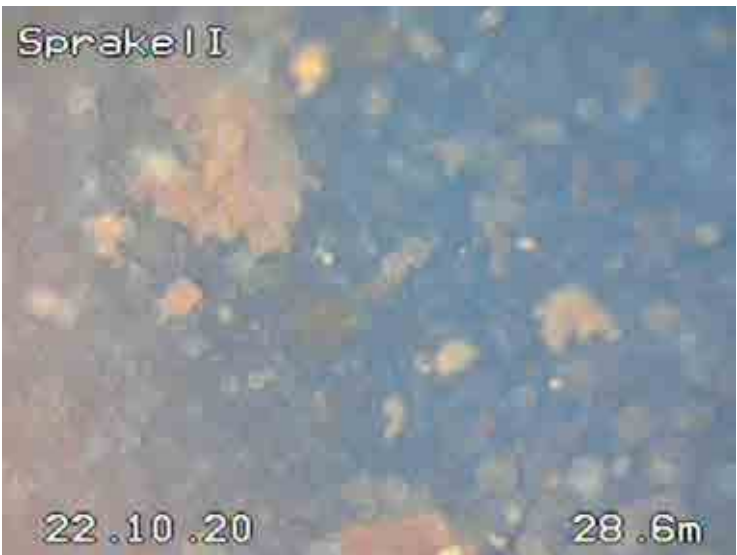
<p>28,6</p>	<p>Filterbereich, Schwebteilchen und Ablagerungen</p>

Die Grundwassermessstelle zeigt auf Basis der Kamerabefahrung keine relevanten Beschädigungen. Aufgrund des deutlichen Ausmaßes der Verockerungen, Ablagerungen und Schwebeteilchen im unteren Filterbereich ist die Beurteilung der Messstelle im Rahmen der Kamerabefahrung hier nur eingeschränkt möglich.

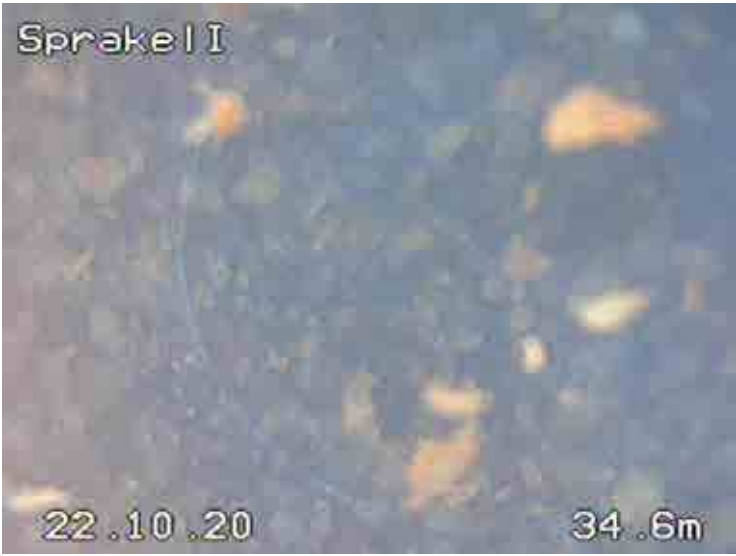
<p>34,6</p>	<p>Filterbereich, Schwebteilchen und Ablagerungen</p>

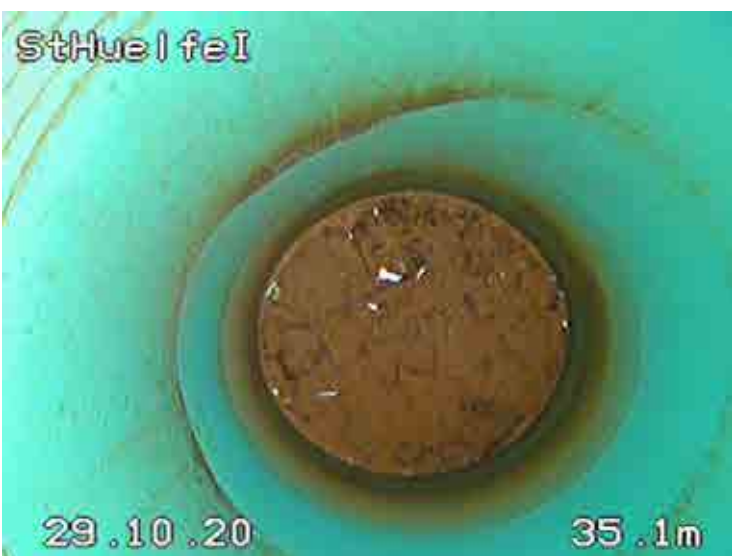
Schutz- und Vollrohr der Grundwassermessstelle zeigen keine signifikanten Beschädigungen oder Beeinträchtigungen. Auf den Filterschlitzten der Grundwassermessstelle sind minimal Ablagerungen vorhanden. Die Messstellensohle ist geringfügig versandet.

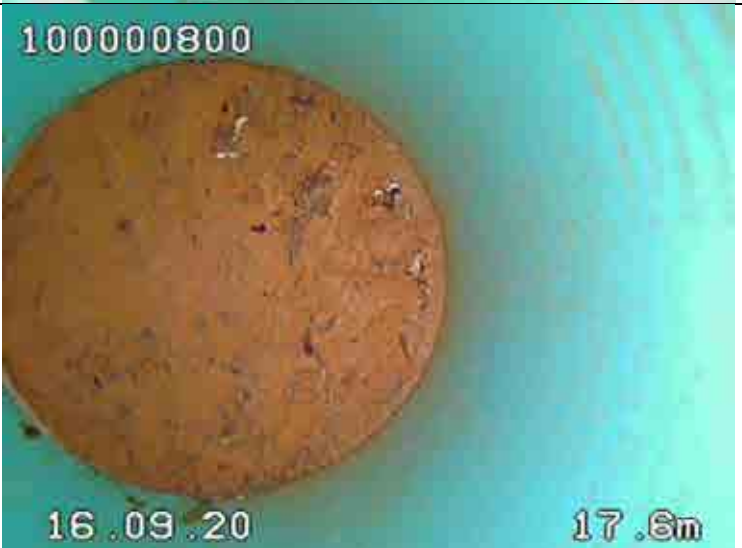
Schutz- und Vollrohr der Grundwassermessstelle zeigen keine signifikanten Beschädigungen oder Beeinträchtigungen. Auf den Filterschlitzten der Grundwassermessstelle befinden sich keine Ablagerungen. Die Messstellensohle ist leicht versandet.

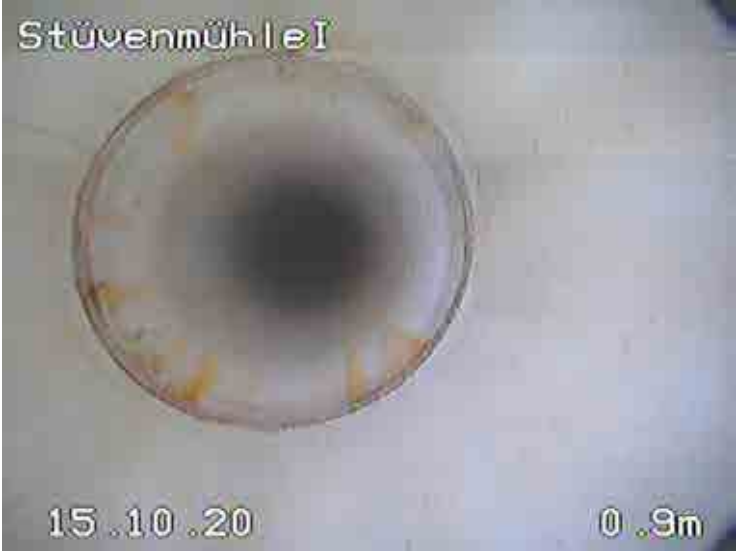
2,9	Vollrohr- verschraubung

Die Grundwassermessstelle zeigt auf Basis der Kamerabefahrung keine relevanten Beschädigungen. Die Vollrohrverschraubungen (vor allem bei 2,9 und 6,9 m u. MBP) zeigen Hinweise auf potentiell eindringendes Sickerwasser. Dieses kann sich gegebenenfalls auf eine Qualitätsprobenahme auswirken.

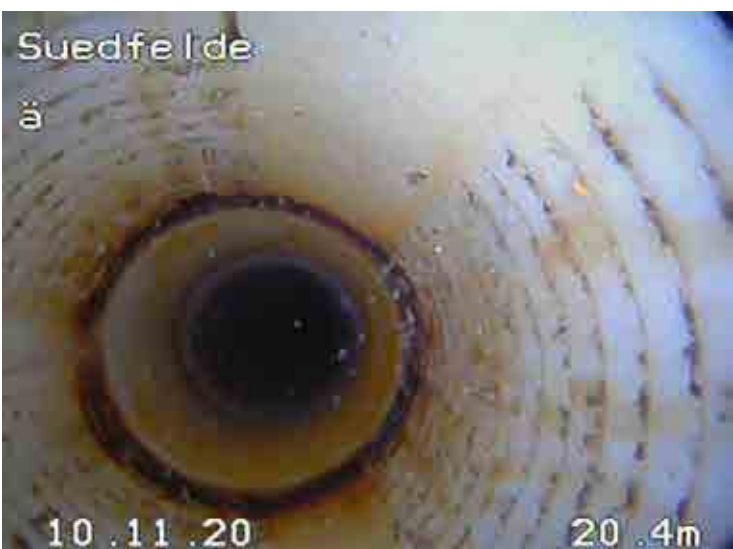
Schutz- und Vollrohr der Grundwassermessstelle zeigen keine signifikanten Beschädigungen oder Beeinträchtigungen. Die Vollrohre der Grundwassermessstelle sind unterhalb des Ruhewasserspiegels teilweise verockert. Auf den Filterschlitzten der Grundwassermessstelle sind Ablagerungen vorhanden.

Die Grundwassermessstelle zeigt auf Basis der Kamerabefahrung keine relevanten Beschädigungen oder Beeinträchtigungen. In wie weit die Ablagerungen auf den Filterschlitzten die hydraulische Anbindung der Messstelle an den Grundwasserleiter beeinträchtigen, kann im Rahmen eines Pumpptest ermittelt werden.

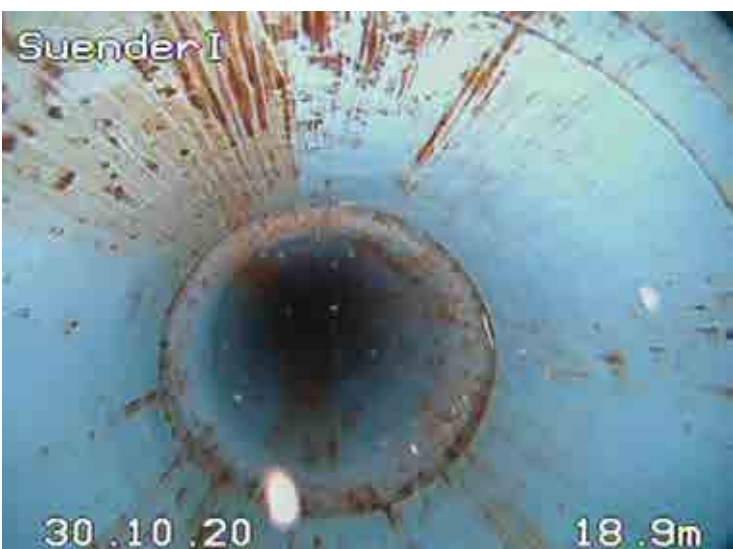
<p>Suender I</p> <p>30 .10 .20                      18 .0m</p>
18,9	Filterbereich, Verschraubung

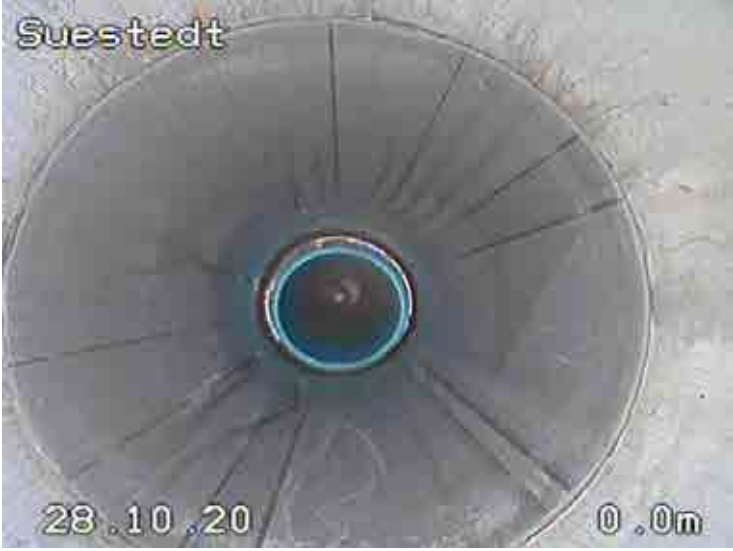
Tiefe [m u. MBP]	Bemerkung	Photo
0,0	Messstellenkopf, Übergang vom Schutz- zum Vollrohr

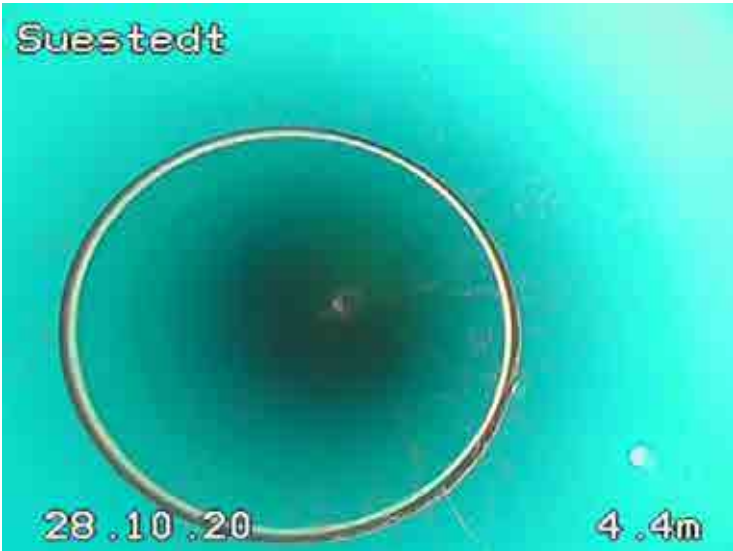
4,4	Vollrohr- verschraubung

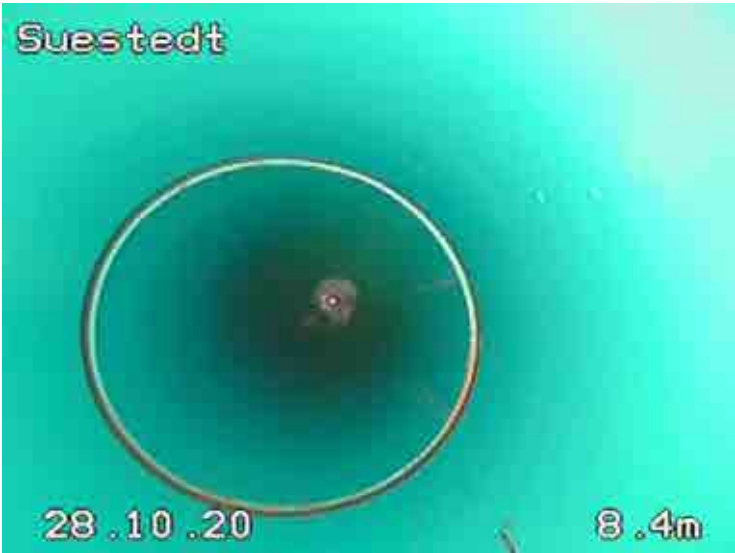
8,4	Vollrohr- verschraubung

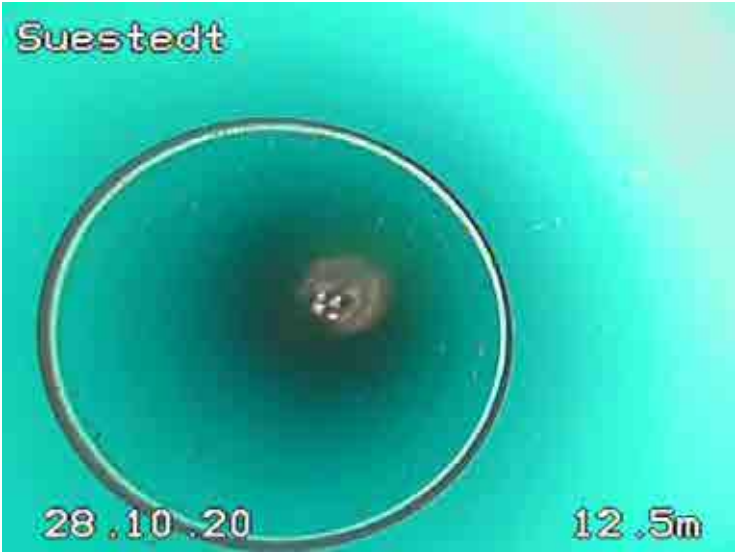
12,5	Vollrohr- verschraubung

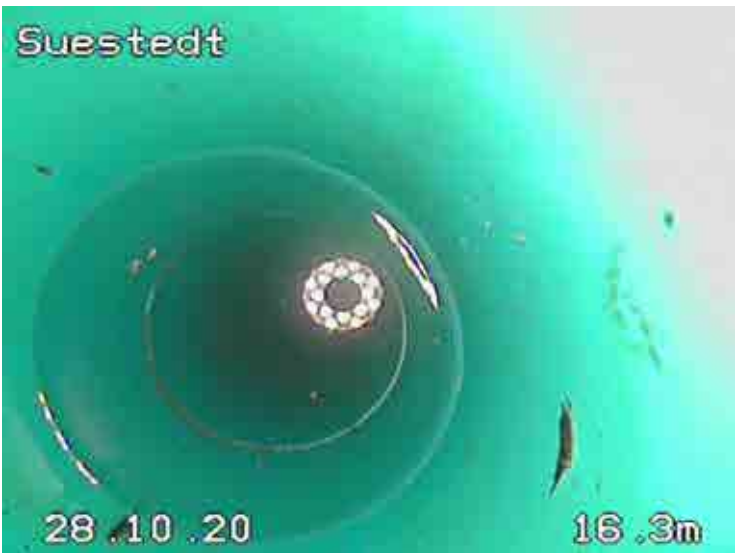
16,3	Ruhewasserspiegel bei 16,44 m u. MBP

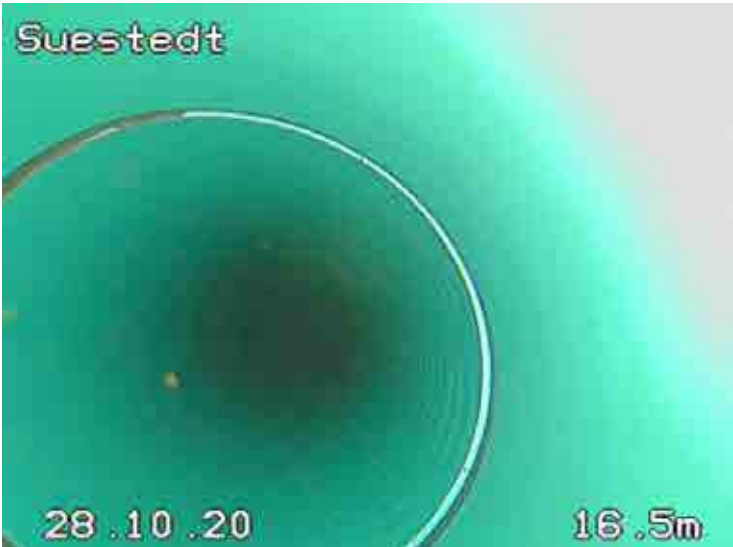
16,5	Vollrohr- verschraubung

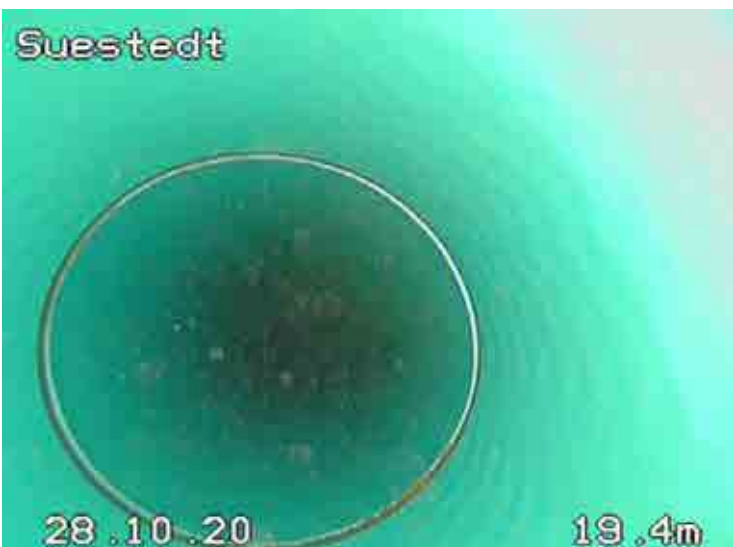
<p>Suestedt</p> <p>28 .10 .20</p> <p>16 .5m</p>
19,4	Übergang vom Vollrohr zum Filterrohr

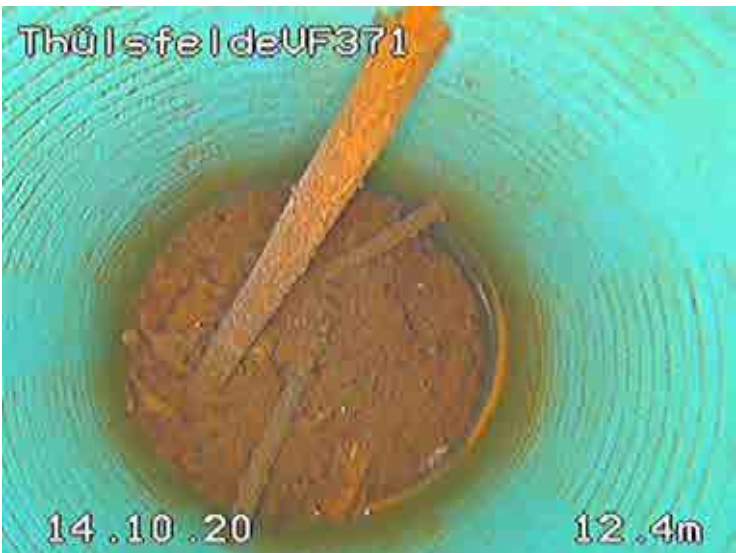
<p>12,4</p>	<p>Endteufe bei 12,65 m u. MBP erreicht.</p>

Schutz- und Vollrohr der Grundwassermessstelle zeigen keine signifikanten Beschädigungen oder Beeinträchtigungen. Die Vollrohre sind gegeneinander verklebt. Auf den Filterschlitzten der Grundwassermessstelle sind geringfügig Ablagerungen vorhanden. Die Messstellensohle ist teilweise versandet. Hier befinden sich einige, vermutlich metallische Fremdkörper (Stange, Schrauben). Es sind leichte Verockerungen vorhanden.

Die Grundwassermessstelle zeigt auf Basis der Kamerabefahrung keine relevanten Beschädigungen oder Beeinträchtigungen. Eine Entfernung der Fremdkörper ist zu empfehlen.

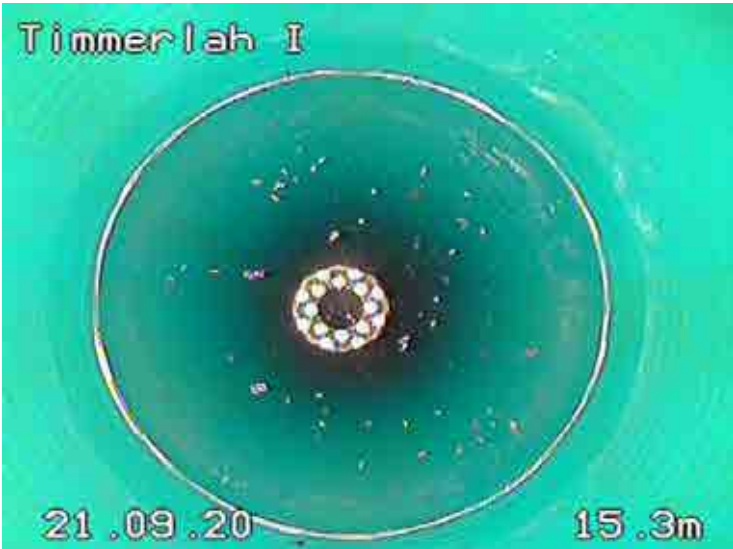
<p>15,3</p>	<p>Ruhwasserspiegel bei 15,33 m u. MBP. Der Ruhwasserspiegel liegt unterhalb der Filteroberkante (14,7 m u. MBP)</p>

Die Schutz- und Vollrohre der Grundwassermessstelle zeigen keine Beschädigungen oder Beeinträchtigungen. Der Grundwasserspiegel liegt unterhalb der Filteroberkante. Auf den Filterschlitzten sind keine Ablagerungen zu erkennen. Auf der Messstellensohle befindet sich ein Fremdkörper, vermutlich ein Teil eines Gestänges. Die Sohle ist geringfügig versandet; es sind wenige Überreste von Bodenorganismen vorhanden.

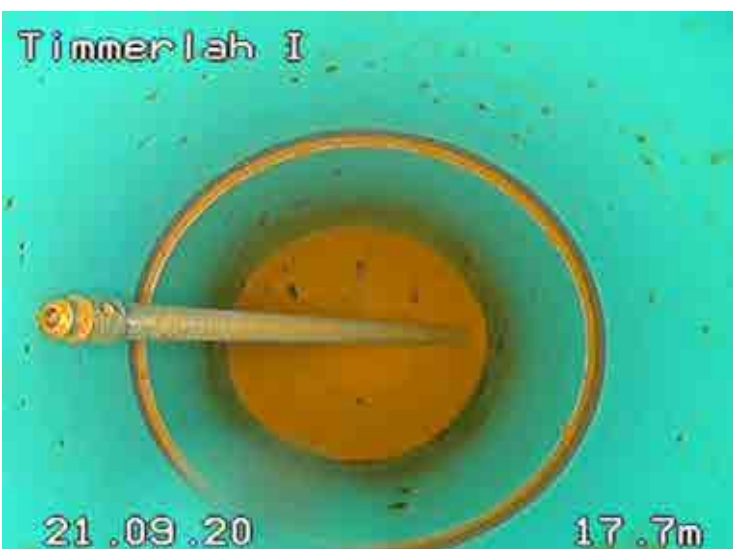
<p>17,7</p>	<p>Fremdkörper (Gestänge?) in der Messstelle</p>

Die Grundwassermessstelle zeigt auf Basis der Kamerabefahrung keine relevanten Beschädigungen oder Beeinträchtigungen. Die Entfernung des Fremdkörpers aus der Messstelle ist zu empfehlen.

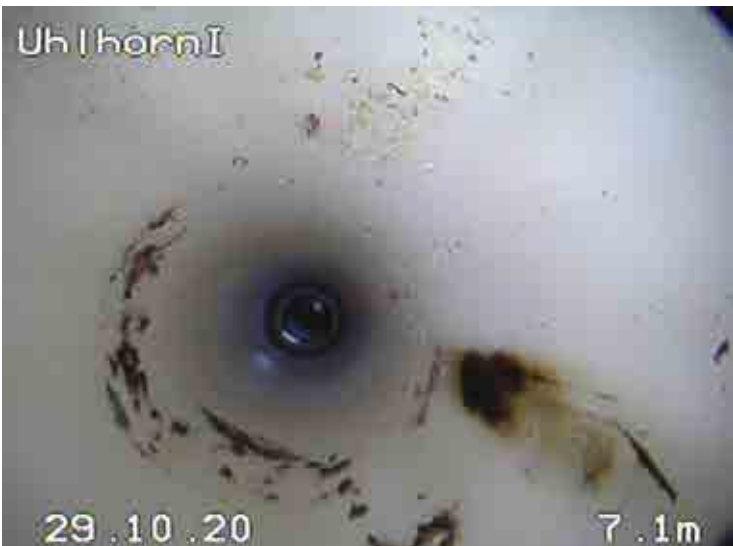
7,1	Vollrohr. Ablagerungen

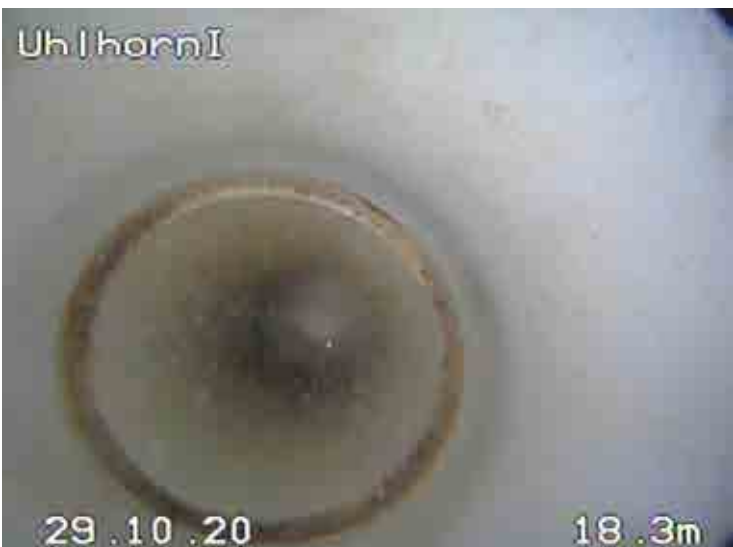
18,3	Vollrohr- verschraubung

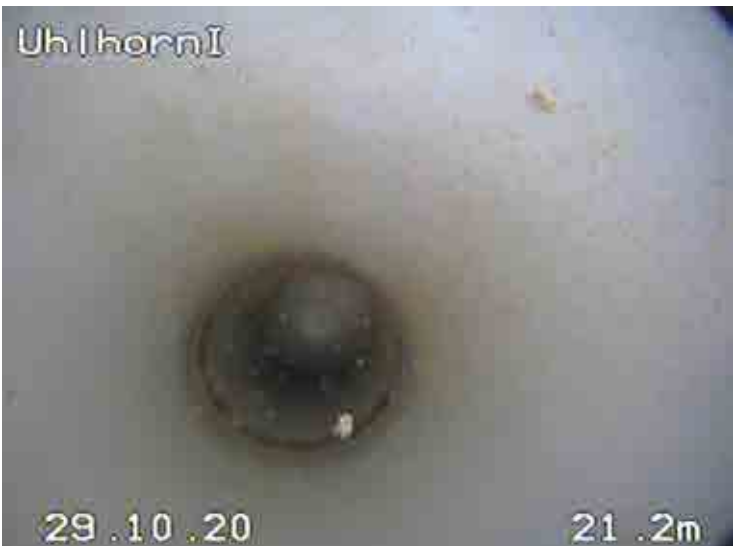
21,2	Vollrohr- verschraubung

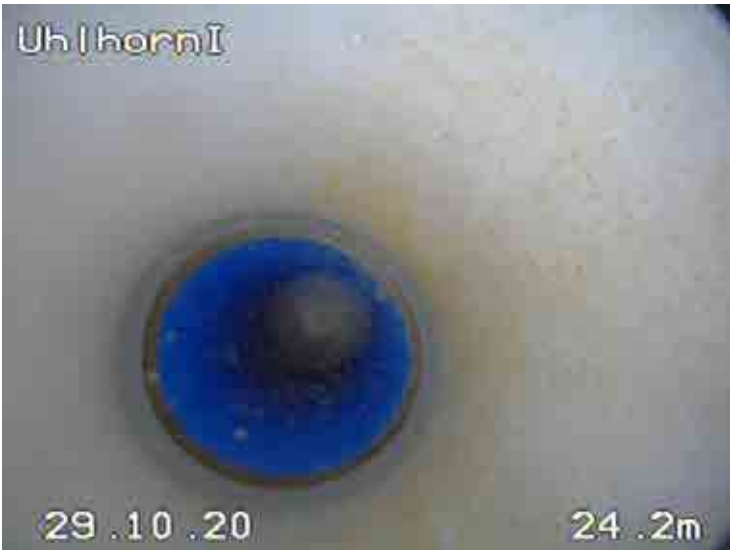
24,2	Übergang vom Vollrohr zum Filterrohr

Schutz- und Vollrohr der Grundwassermessstelle zeigen keine signifikanten Beschädigungen oder Beeinträchtigungen. Auf den Vollrohren sind wenige Ablagerungen vorhanden. Auf den Filterschlitzten der Grundwassermessstelle sind ebenfalls leichte Ablagerungen vorhanden. Die Messstellensohle ist bis zur Filterunterkante versandet.

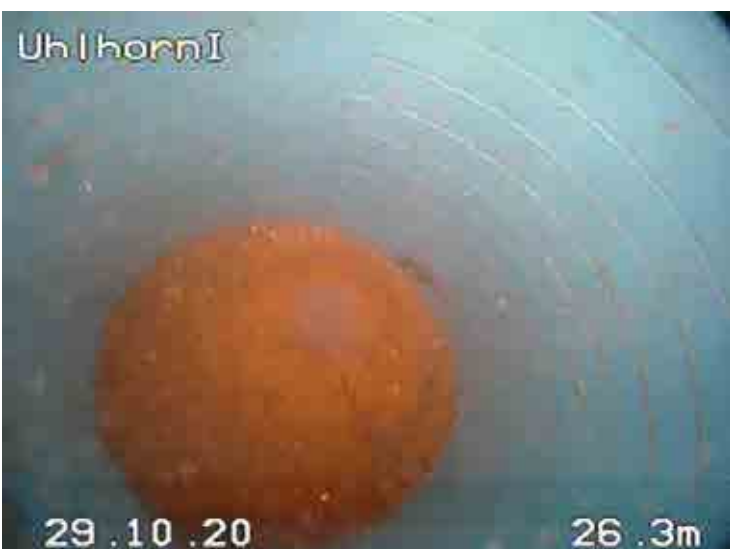
26,3	Endteufe bei 26,19 m u. MBP erreicht.

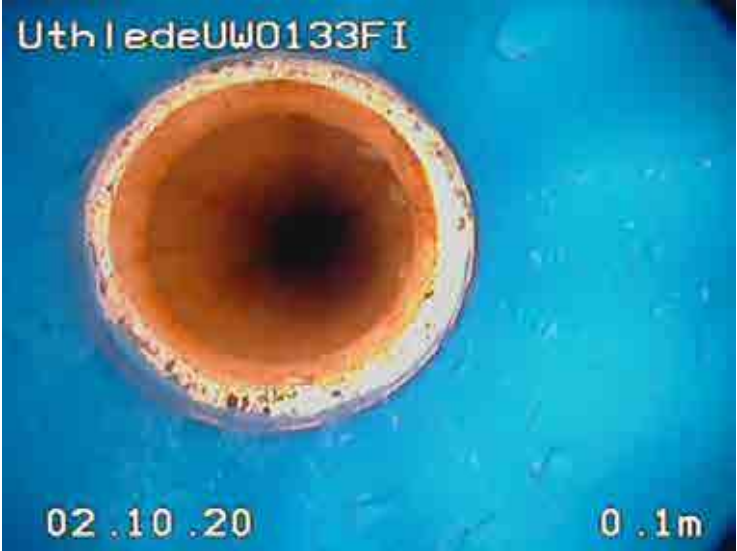
Tiefe [m u. MBP]	Bemerkung	Photo
0,1	Messstellenkopf

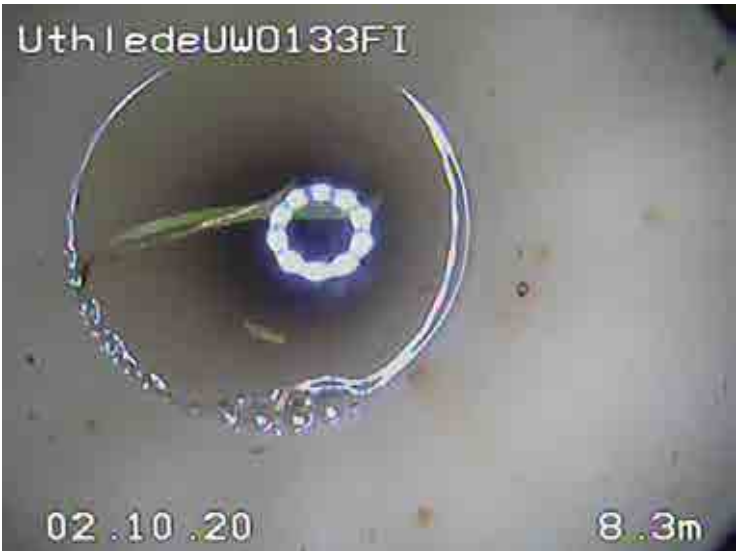
8,3	Ruhewasserspiegel bei 8,41 m u. MBP

Das Vollrohr der Grundwassermessstelle zeigt keine signifikanten Beschädigungen oder Beeinträchtigungen. Unterhalb des Grundwasserspiegels sind einige Schwebeteilchen über die komplette Standwassersäule vorhanden. An der Messstellenwand befinden minimale Ablagerungen.

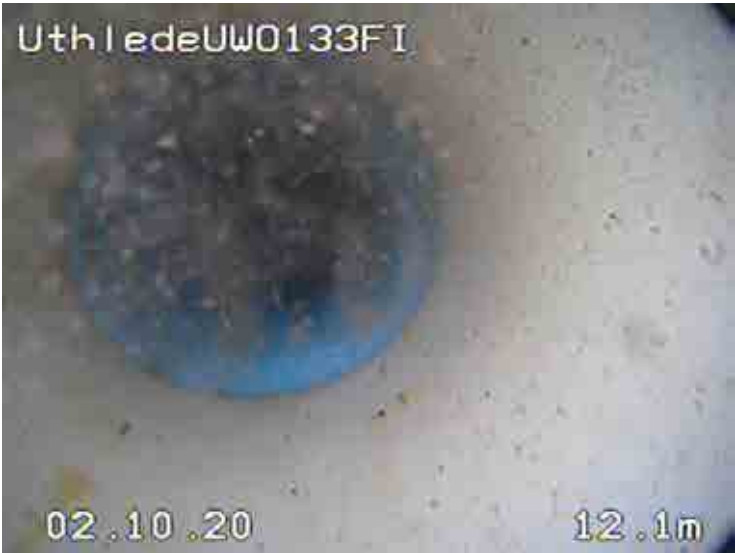
<p>12,1</p>	<p>Vollrohr- verschraubung</p>

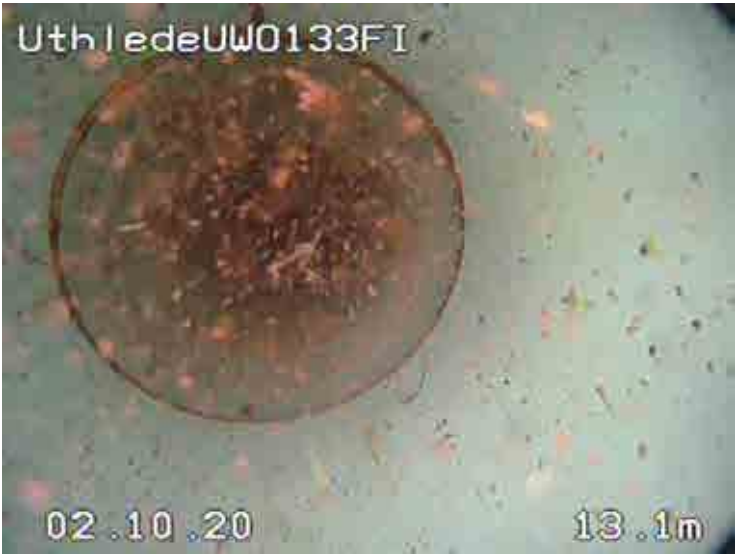
<p>13,1</p>	<p>Übergang vom Vollrohr zum Filterrohr</p>

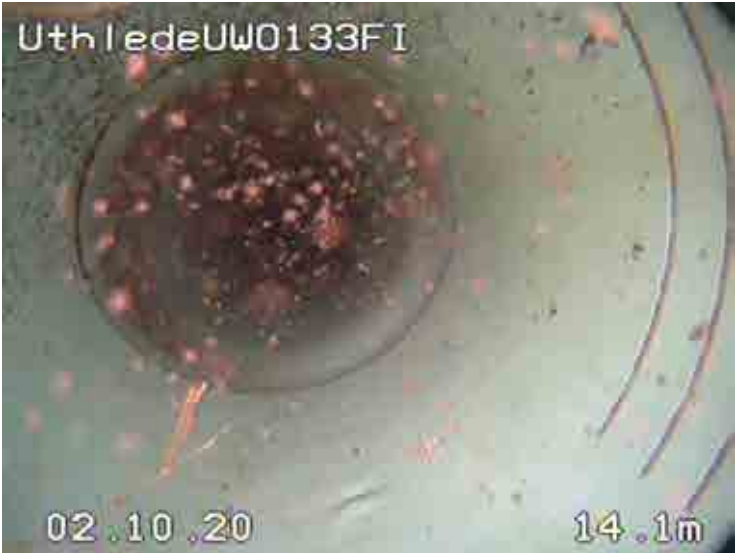
<p>14,1</p>	<p>Filterschlitz im Filterrohrbereich</p>

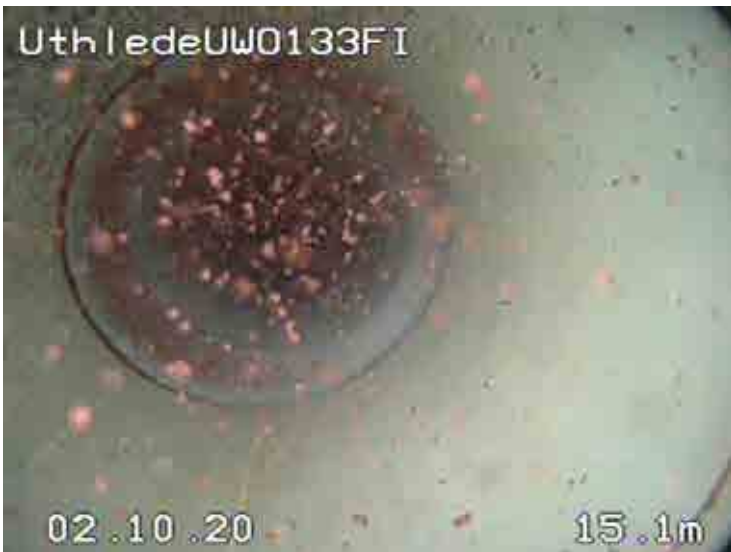
15,1	Übergang vom Filterrohr zum Messstellensumpf. Endteufe bei 16,15 m u. MBP erreicht.

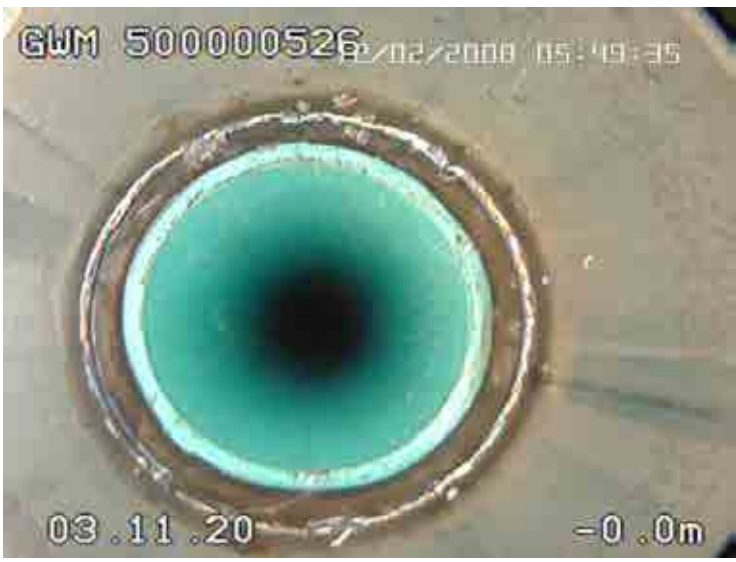
Tiefe [m u. MBP]	Bemerkung	Photo
0,0	Messstellenkopf, Übergang vom Schutz- zum Vollrohr

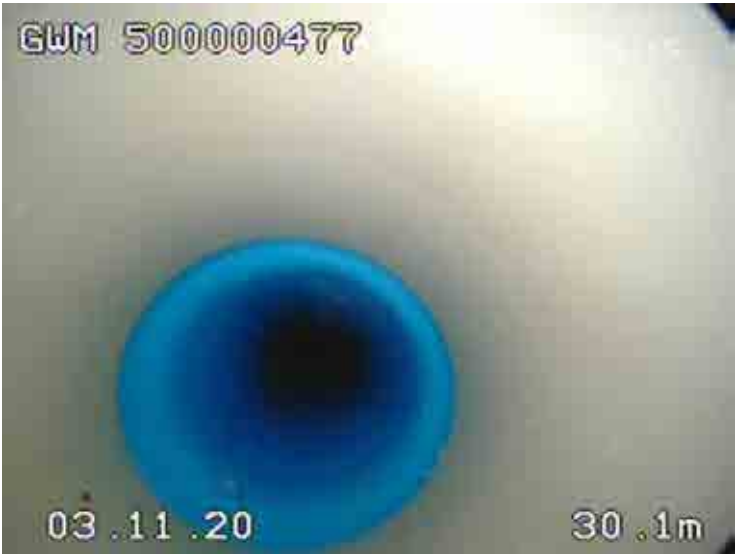
30,1	Übergang vom Vollrohr zum Filterrohr

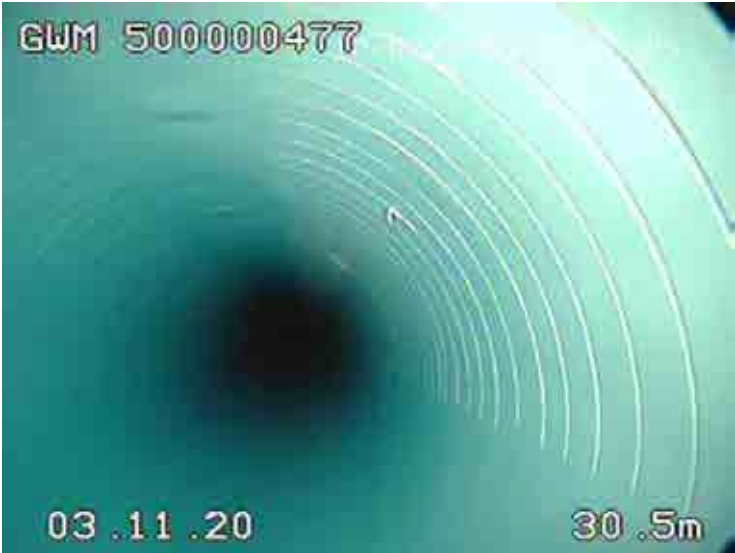
30,5	Filterbereich

Schutz- und Vollrohr der Grundwassermessstelle zeigen keine signifikanten Beschädigungen oder Beeinträchtigungen. Auf den Filterschlitzten der Grundwassermessstelle sind keine Ablagerungen vorhanden. Auf der Messstellensohle sind wenige Ablagerungen vorhanden.

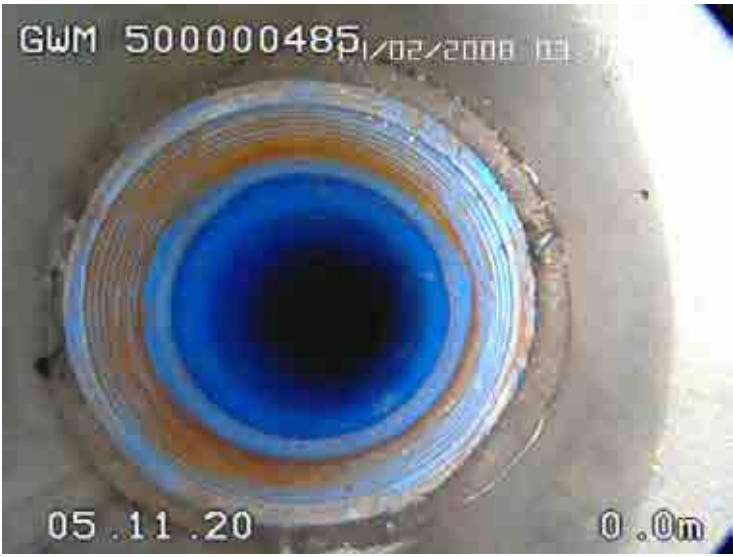
Tiefe [m u. MBP]	Bemerkung	Photo
0,0	Messstellenkopf, Übergang vom Schutz- zum Vollrohr

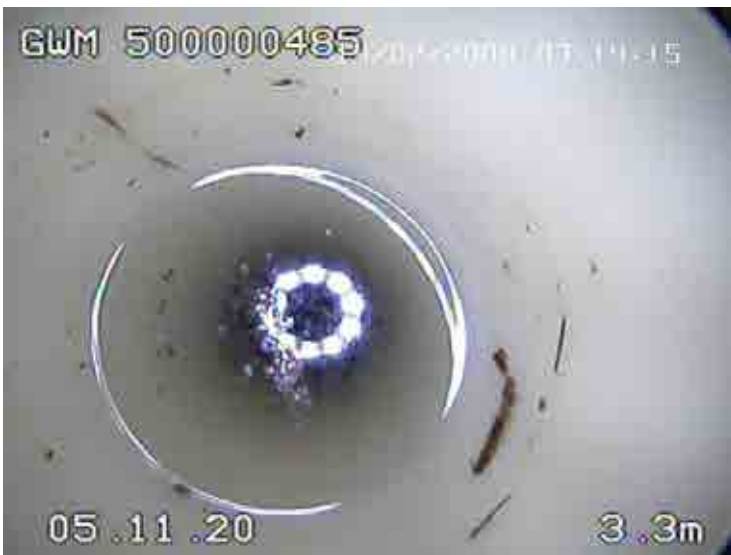
<p>3,3</p>	<p>Ruhewasserspiegel bei 3,44 m u. MBP</p>

Schutz- und Vollrohr der Grundwassermessstelle zeigen keine signifikanten Beschädigungen oder Beeinträchtigungen. Die Vollrohre der Grundwassermessstelle ist im Bereich des Ruhewasserspiegels minimal verschmutzt. Auf den Filterschlitzten der Grundwassermessstelle sind leichte Ablagerungen vorhanden.

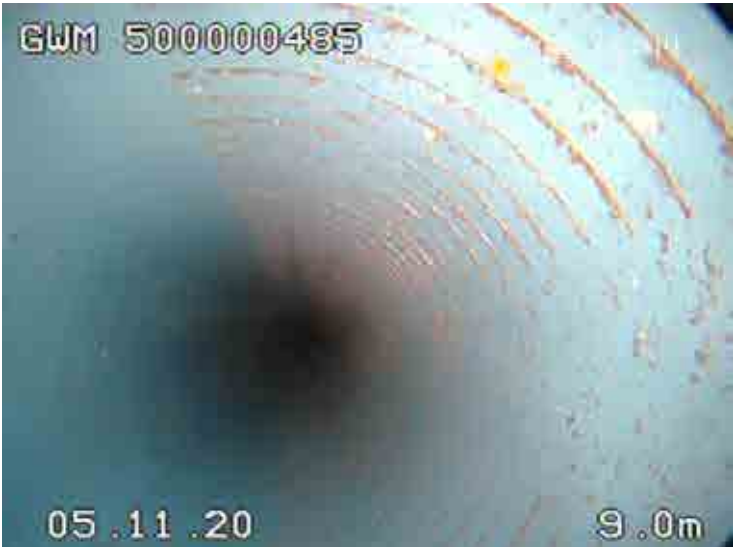
9,0	Filterbereich

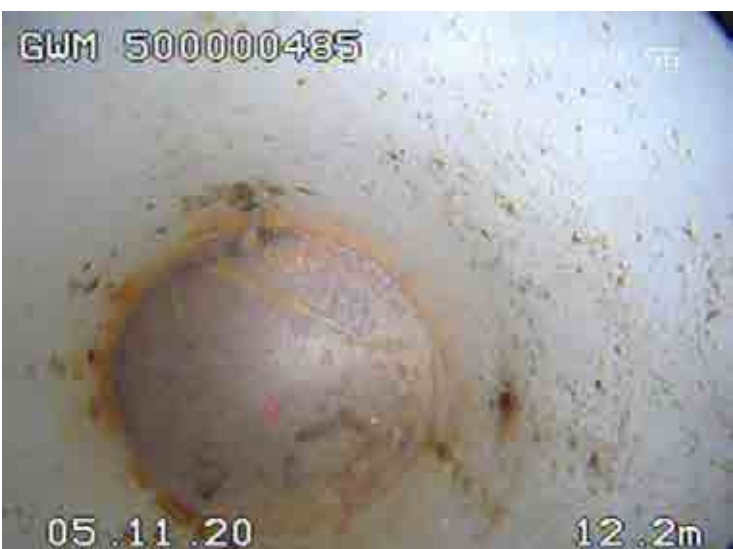
12,2	Endteufe bei 12,28m u. MBP erreicht.

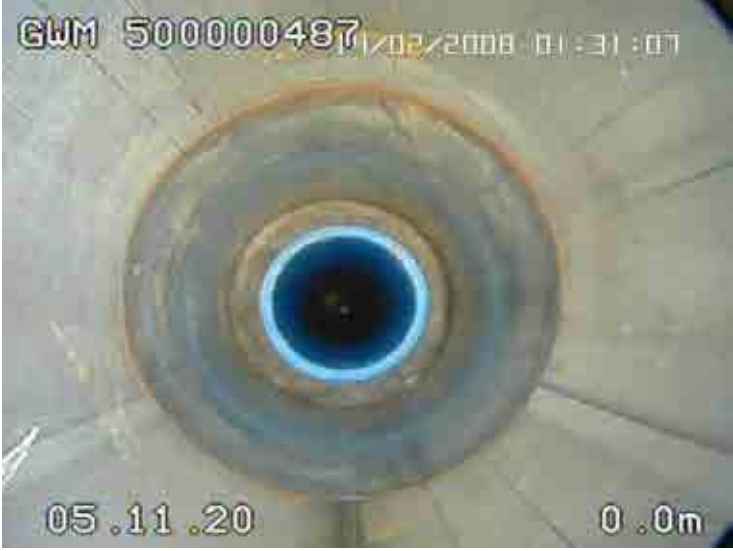
Tiefe [m u. MBP]	Bemerkung	Photo
0,0	Messstellenkopf, Übergang vom Schutz- zum Vollrohr

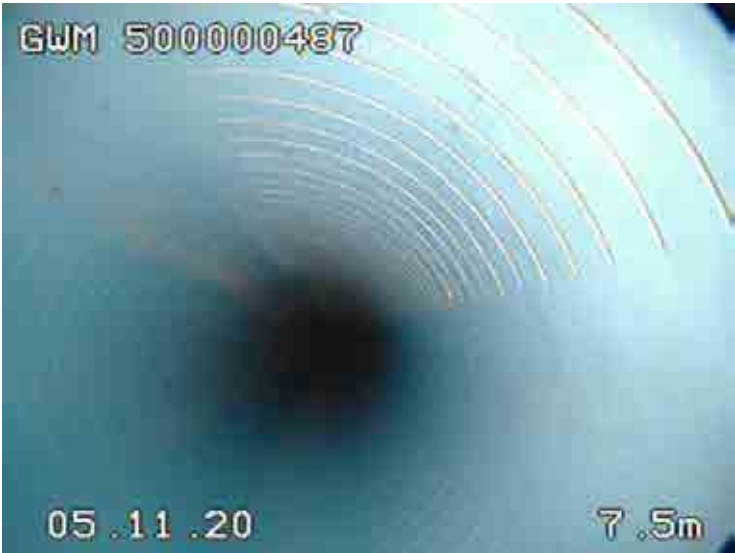
7,5	Filterbereich

Schutz- und Vollrohr der Grundwassermessstelle zeigen keine signifikanten Beschädigungen oder Beeinträchtigungen. Auf den Filterschlitzten der Grundwassermessstelle sind keine Ablagerungen erkennbar. Auf der Messstellensohle sind geringfügig Ablagerungen und Überreste von Bodenorganismen vorhanden.

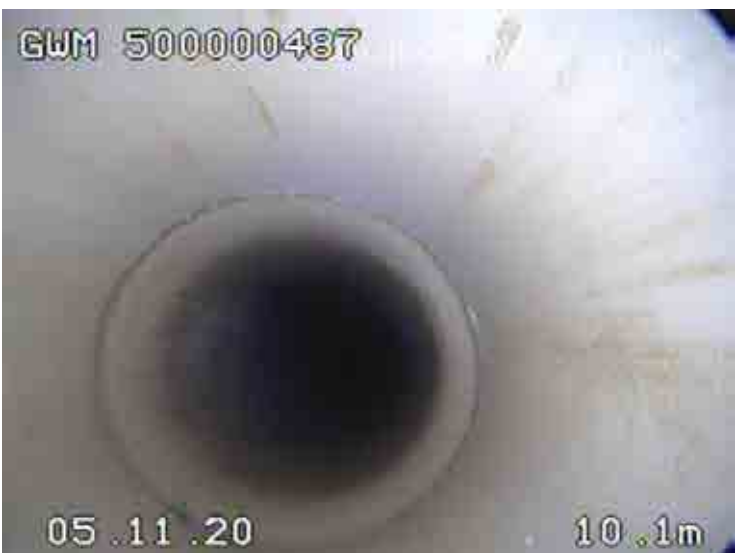
11,1	Endteufe bei 11,15 m u. MBP erreicht.	 
------	--	--

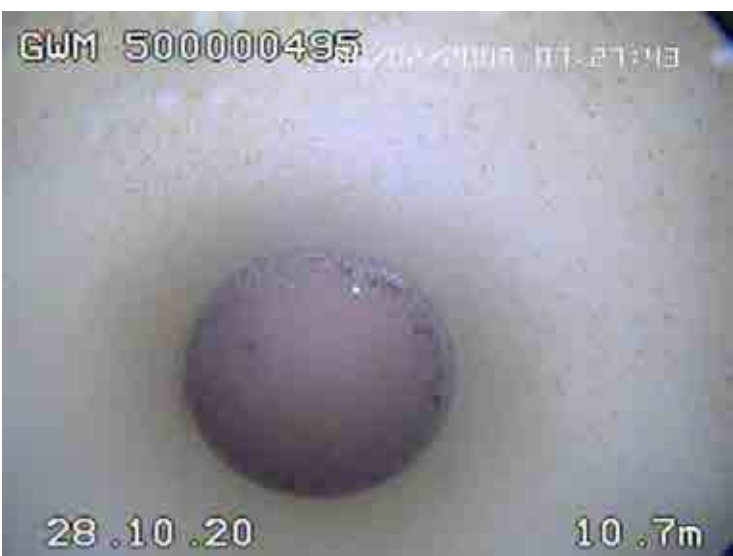
10,7	Endteufe bei 10,83 m u. MBP erreicht.

Schutz- und Vollrohr der Grundwassermessstelle zeigen keine signifikanten Beschädigungen oder Beeinträchtigungen. Im Filterbereich ist die Grundwassermessstelle leicht verockert. Auf der Messstellensole befinden sich minimale Ablagerungen.
