## – Abschlussbericht –

# Funktionsprüfung an Grundwassergütemessstellen des Wasserrahmenrichtlinienmessnetzes des NLWKN

Auftraggeber: **NLWKN – Betriebsstelle Aurich**  
Oldersumer Straße 48  
26603 Aurich

Projektnummer: 54063

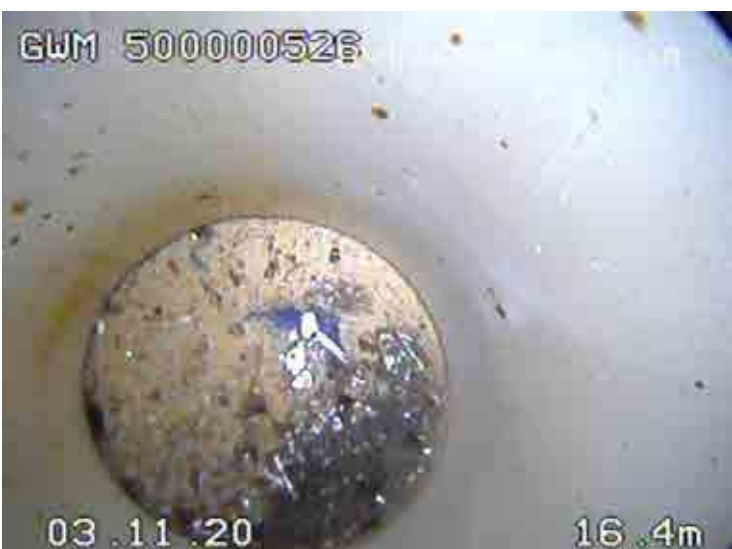
15,4	Endteufe bei 16,38 m u. MBP erreicht.

Schutz- und Vollrohr der Grundwassermessstelle zeigen keine signifikanten Beschädigungen oder Beeinträchtigungen. Die Vollrohre der Grundwassermessstelle unterhalb des Ruhewasserspiegels sind teilweise leicht verockert. Auf den Filterschlitzten der Grundwassermessstelle sind wenige Ablagerungen vorhanden. Im unteren Filterbereich ist eine geringfügige Deformation der Filterrohre erkennbar. Auf der Messstellensohle befinden sich ebenfalls Ablagerungen.

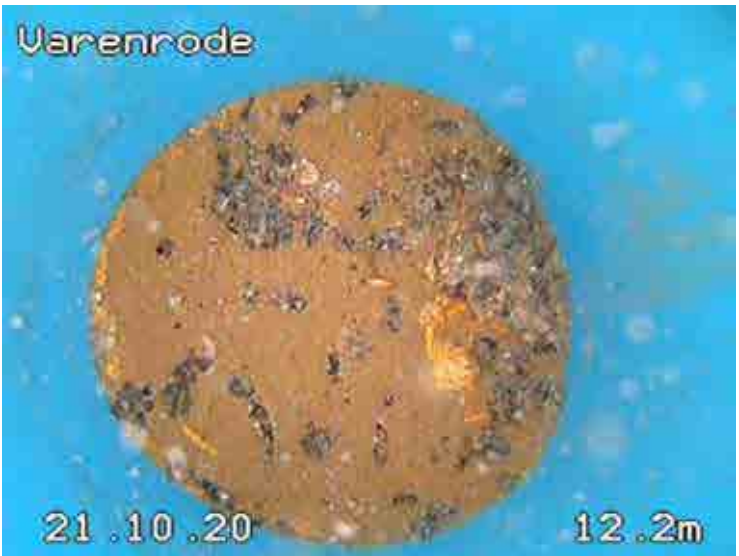
12,2	Endteufe bei 12,44 m u. MBP erreicht.

Schutz- und Vollrohr der Grundwassermessstelle zeigen keine signifikanten Beschädigungen oder Beeinträchtigungen. Im Filterbereich befinden sich in der Standwassersäule einige Schwebeteilchen. Auf den Filterschlitzten sind keine Ablagerungen zu erkennen. Die Messstellensohle ist geringfügig versandet. Hier sind einige Überreste von Bodenorganismen vorhanden.

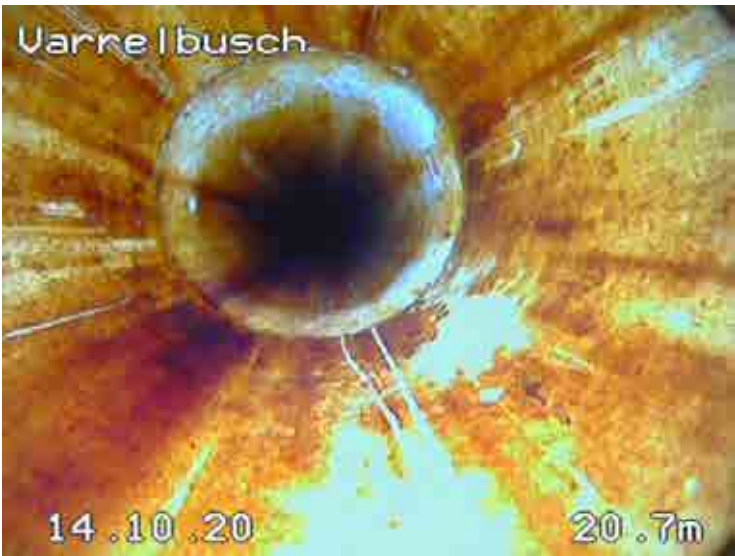
<p>20,7</p>	<p>Vollrohr- verschraubung, Verockerungen</p>

Schutz- und Vollrohr der Grundwassermessstelle zeigen keine signifikanten Beschädigungen oder Beeinträchtigungen. Im Bereich oberhalb des Filterbereichs sind deutliche Verockerungen auf der Messstellenwand erkennbar. Auf den Filterschlitzten der Grundwassermessstelle sind ebenfalls Verockerungen und geringfügig Ablagerungen vorhanden. Der Messstellensumpf ist geringfügig verschmutzt und versandet.

Die Grundwassermessstelle zeigt auf Basis der Kamerabefahrung keine relevanten Beschädigungen. In wieweit die hydraulische Anbindung der Messstelle an den Grundwasserleiter durch die geringfügigen Ablagerungen auf den Filterschlitzten beeinträchtigt ist, kann im Rahmen eines Funktionstests überprüft werden.

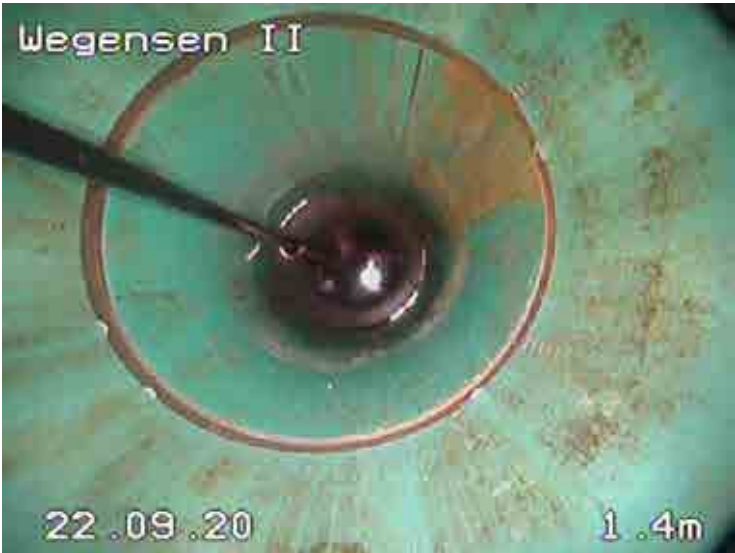
<p>1,4</p>	<p>Pot. Hinweis auf Sickerwasserzutritt</p>

Schutz- und Vollrohr der Grundwassermessstelle zeigt keine signifikanten Beschädigungen. Die Verschraubungen sind teilweise sichtbar. Bei 1,4 m u. MBP ist eine Verockerungsfahne unterhalb einer Vollrohrverschraubung sichtbar. Dies ist ein Hinweis auf potentiell zutretendes Sickerwasser. Im Bereich des Grundwasserspiegels sind geringfügige Ablagerungen an der Messstellenwand vorhanden. Unterhalb des Grundwasserspiegels sind tiefenabhängig deutliche Ablagerungen an der Messstellenwand, sowie entsprechend viele Schwebeteilchen in der Standwassersäule vorhanden.

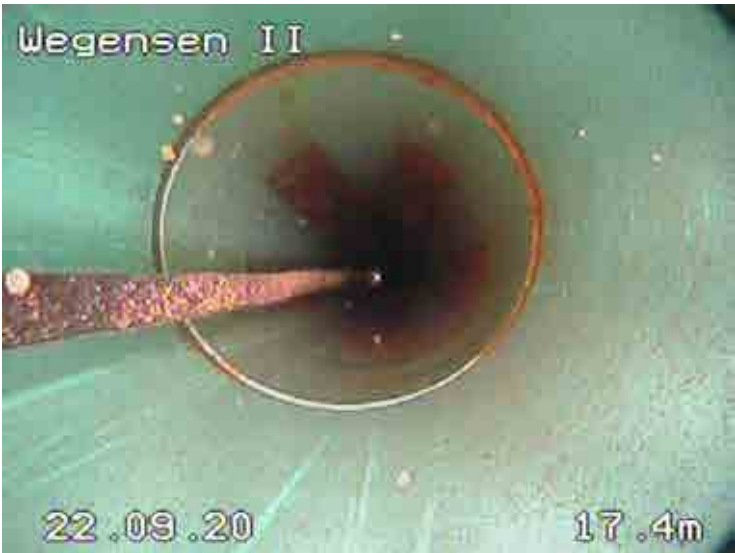
<p>17,4</p>	<p>Übergang vom Vollrohr zum Filterrohr. Leichte Verockerungen erkennbar.</p>

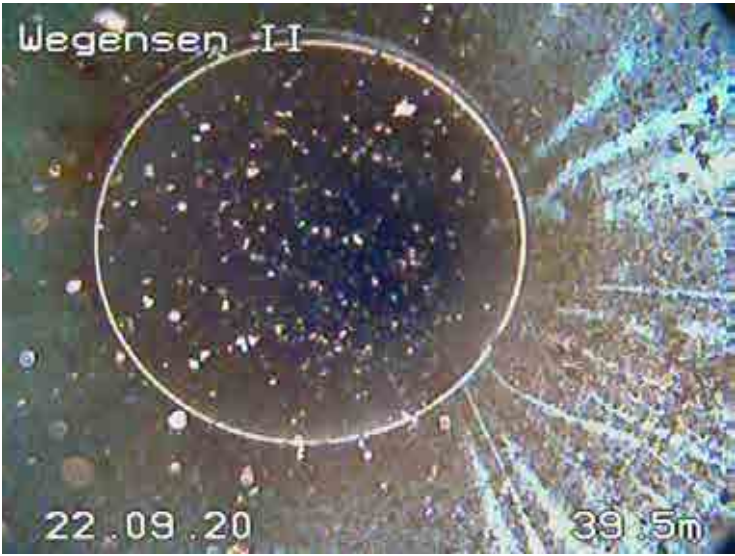
<p>39,5</p>	<p>Verschmutzungen (Ablagerungen) an der Messstellenwand vorhanden.</p>

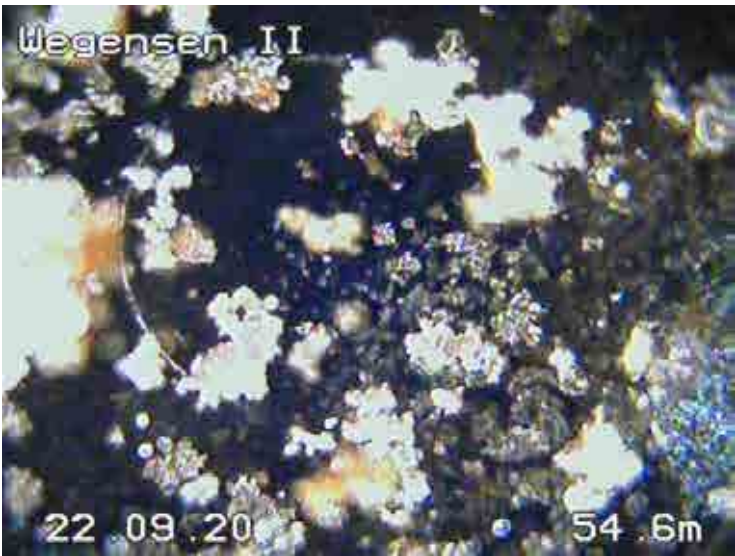
<p>54,6</p>	<p>Verschmutzungen (Ablagerungen) an der Messstellenwand vorhanden. Viele Schwebteilchen in der Standwassersäule.</p>

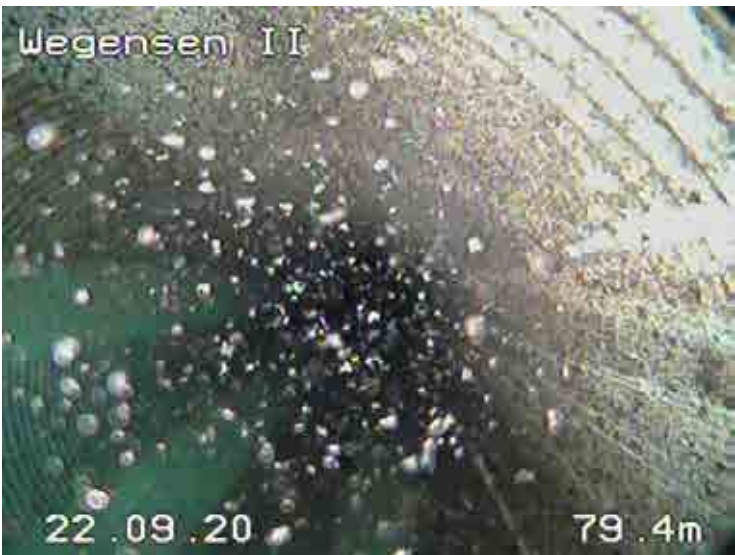
<p>79,4</p>	<p>Verschmutzungen (Ablagerungen) an der Messstellenwand (auf den Filterschlitzten) vorhanden.</p>

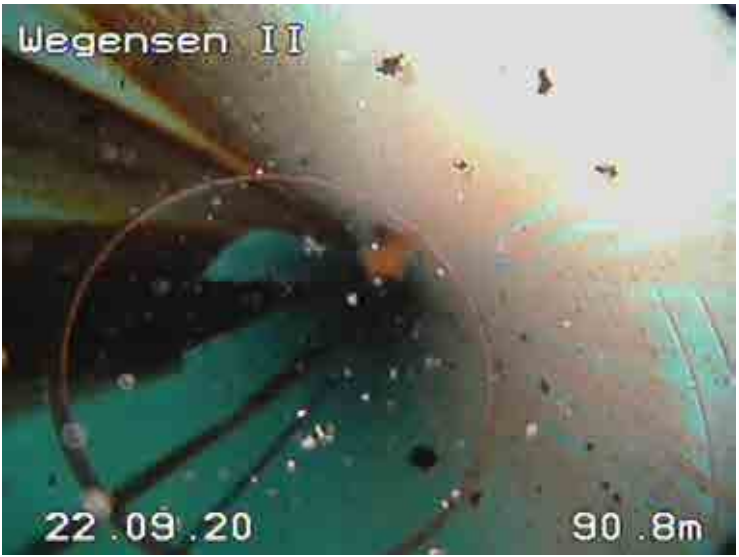
90,8	Verockerungen an der Messstellenwand im Bereich der Filterrohre.

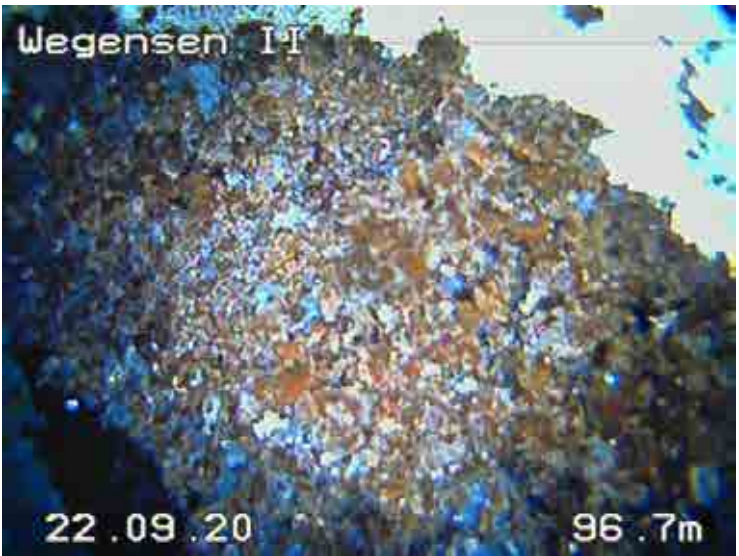
96,7	Endteufe bei 97,33 m u. MBP erreicht. Ablagerungen an der Messstellensohle.

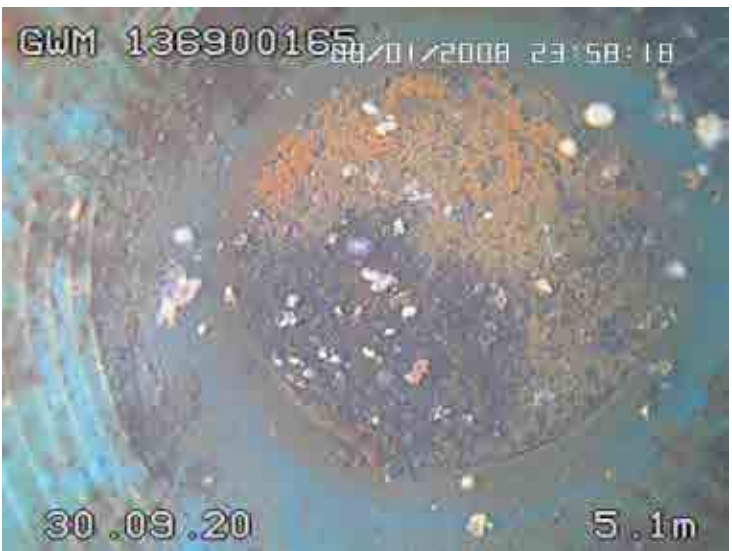
<p>5,1</p>	<p>Endteufe bei 5,33 m u. MBP erreicht.</p>

Der oberirdische Messstellenabschluss scheint für die Unterflurmessstelle ungeeignet. Aufgrund der Lage der Messstelle am Feldrand ist ein deutlicher Einfluss von Niederschlagswasser erkennbar. Bei Eindringen dieses in den Messstellenkopf fungiert die Messstelle hier als Bodenablauf. Der Ruhewasserspiegel liegt unterhalb der Filteroberkante.

Das Vollrohr der Grundwassermessstelle zeigt keine signifikanten Beschädigungen oder Beeinträchtigungen. Im Bereich des Ruhewasserspiegels sind deutliche Verschmutzungen der Messstelle durch eindringendes Oberflächenwasser erkennbar. Der Filterbereich, sowie die Messstellensohle sind durch eindringendes Oberflächenwasser ebenfalls beeinträchtigt. Die Filterschlitz sind entsprechend verschmutzt und an der Messstellensohle hat sich mit eingetragenes Material abgesetzt.

Die Grundwassermessstelle zeigt auf Basis der Kamerabefahrung erkennbare Beeinträchtigungen, ist jedoch unbeschädigt (keine Deformationen, Risse, etc.). Bei Niederschlagsereignissen scheint die Grundwassermessstelle aufgrund ihres Ausbaus (Unterflur und Verschlussart) als Bodenablauf zu fungieren.

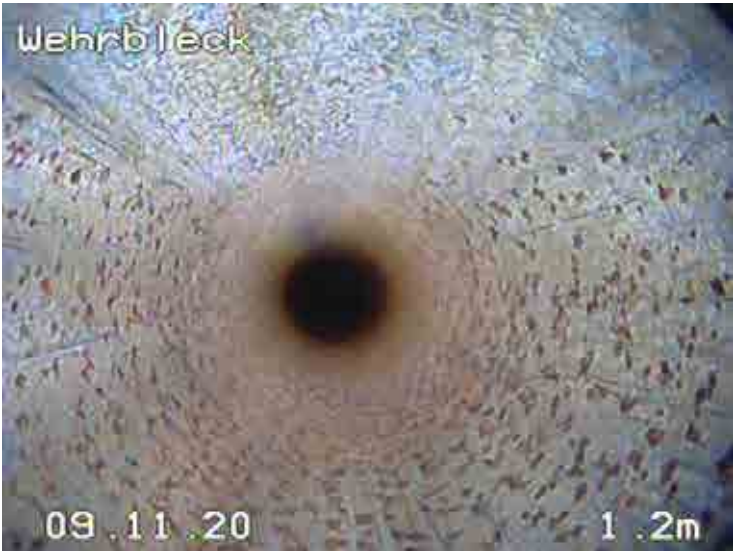
1,2	Schutzrohr (Oxidationen)

Schutz- und Vollrohr der Grundwassermessstelle zeigen keine signifikanten Beschädigungen oder Beeinträchtigungen. Das Schutzrohr ist an einigen Stellen leicht oxidiert. Die Vollrohre der Grundwassermessstelle sind teilweise leicht verockert. Auf den Filterschlitzten der Grundwassermessstelle sind leichte Ablagerungen vorhanden. Die Messstellensohle ist geringfügig versandet. Es befinden sich hier einige Überreste von Bodenorganismen.

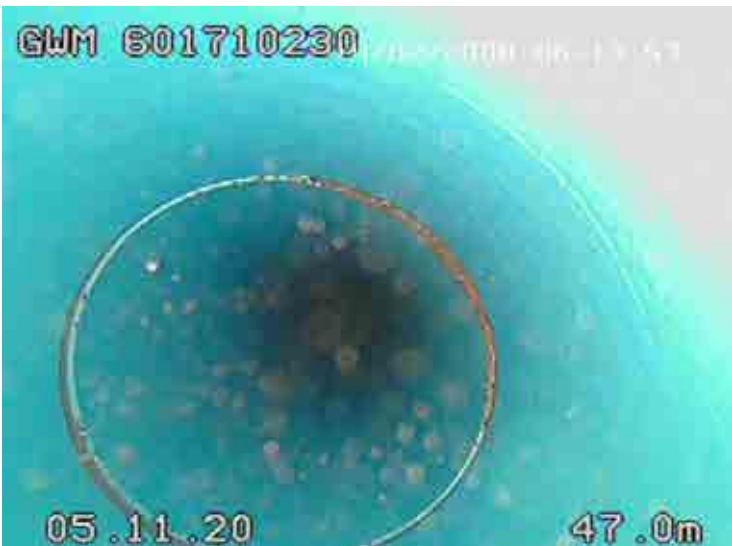
<p>47,9</p>	<p>Filterbereich, Verschraubung</p>

Schutz- und Vollrohr der Grundwassermessstelle zeigen keine signifikanten Beschädigungen oder Beeinträchtigungen. Auf den Filterschlitzten der Grundwassermessstelle sind keine Ablagerungen erkennbar. Auf der Messstellensohle sind wenige Ablagerungen vorhanden. Hier befindet sich zudem ein Fremdkörper (Imbus-Schlüssel).

Die Grundwassermessstelle zeigt auf Basis der Kamerabefahrung keine relevanten Beschädigungen oder Beeinträchtigungen. Der Fremdkörper sollte entfernt werden.

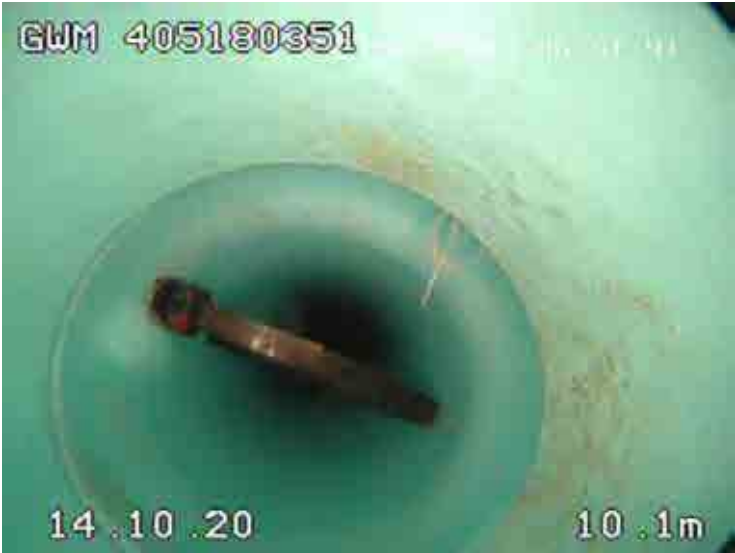
<p>10,1</p>	<p>Fremdkörper</p>

Schutz- und Vollrohr der Grundwassermessstelle zeigen keine signifikanten Beschädigungen oder Beeinträchtigungen. An den Vollrohrverschraubungen sind teilweise Oxidationen erkennbar. Die Filterschlitz der Grundwassermessstelle liegen frei. Im Übergang zum Messstellensumpf sind leichte Verockerungen erkennbar. Die Messstellensohle ist geringfügig versandet.

Die Grundwassermessstelle zeigt auf Basis der Kamerabefahrung keine relevanten Beschädigungen oder Beeinträchtigungen. Eine Entfernung des Fremdkörpers ist zu empfehlen.

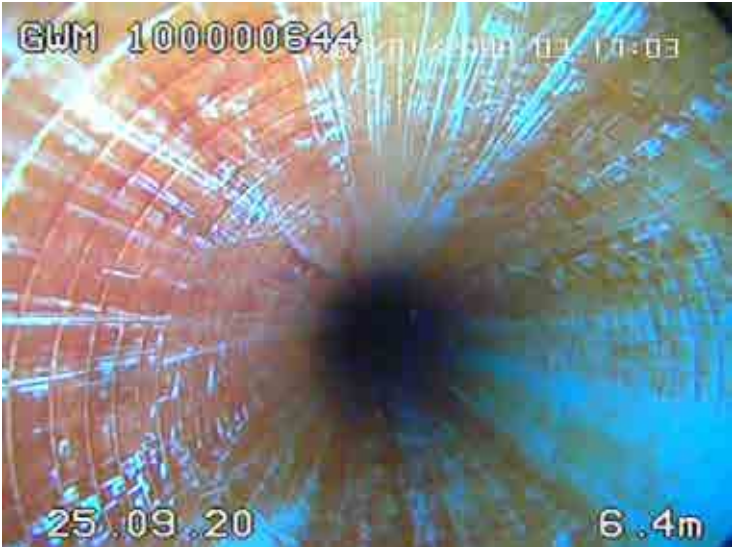
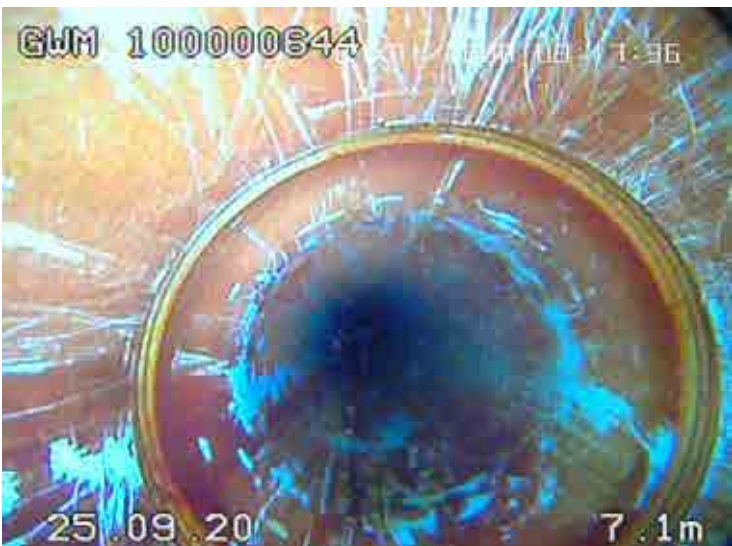
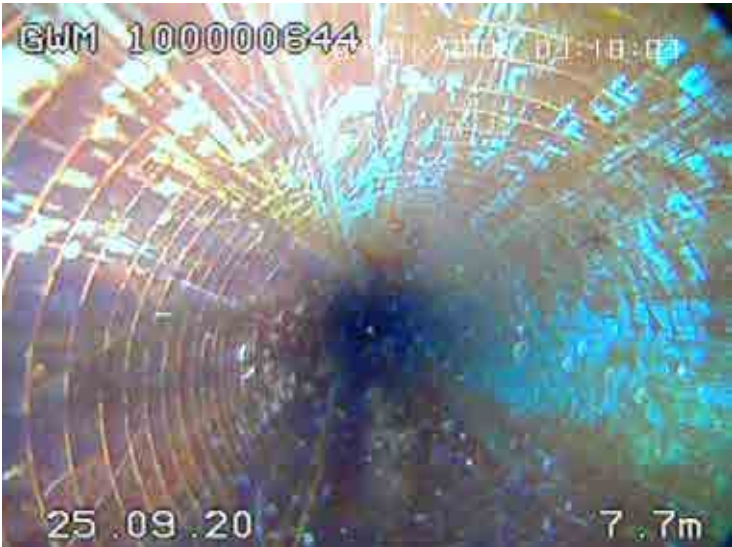
Schutz- und Vollrohre der Grundwassermessstelle zeigen keine Beschädigungen oder Beeinträchtigungen. Vor allem im Filterbereich sind Verockerungen erkennbar, welche auch die Filterschlitzte betreffen. Die Messstellensohle ist geringfügig versandet.

Die Grundwassermessstelle zeigt auf Basis der Kamerabefahrung keine relevanten Beschädigungen oder Beeinträchtigungen. In wie weit die Verockerungen die hydraulische Anbindung der Messstelle an den Grundwasserleiter beeinträchtigen, kann im Rahmen eines Pumpstest ermittelt werden.

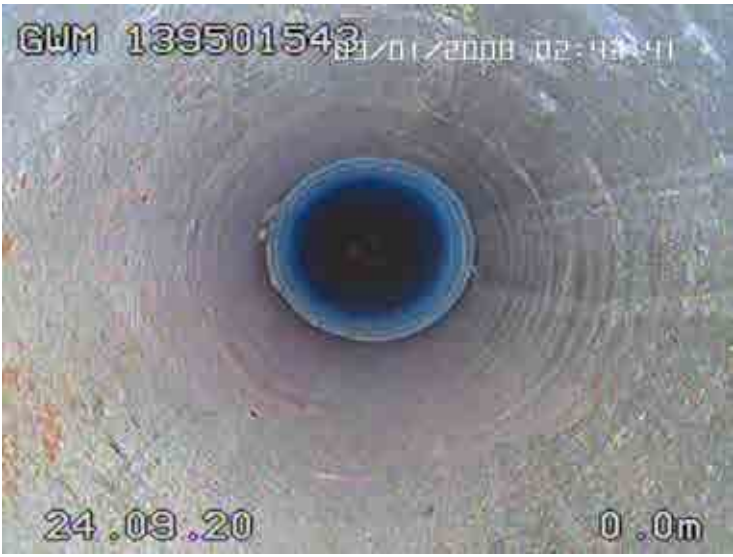
Tiefe [m u. MBP]	Bemerkung	Photo
0,0	Messstellenkopf, Schutzrohr

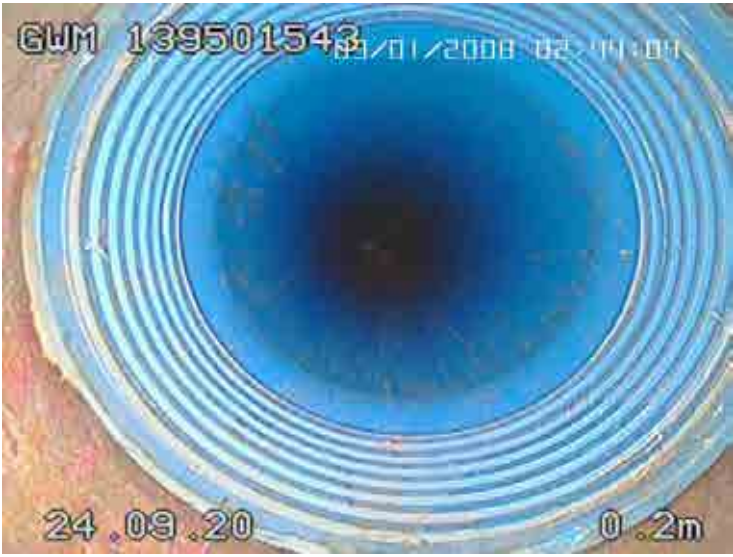
0,2	Übergang vom Schutz- zum Vollrohr

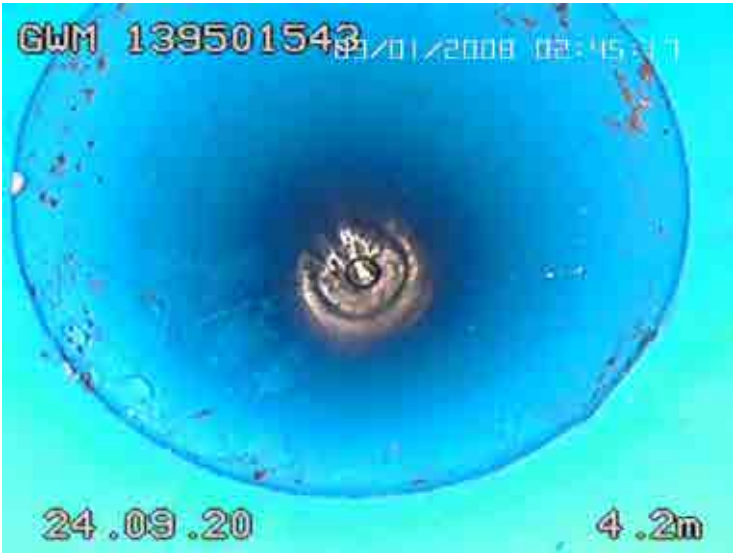
<p>4,2</p>	<p>Vollrohr- verschraubung. Ruhewasserspiegel bei 5,86 m u. MBP</p>

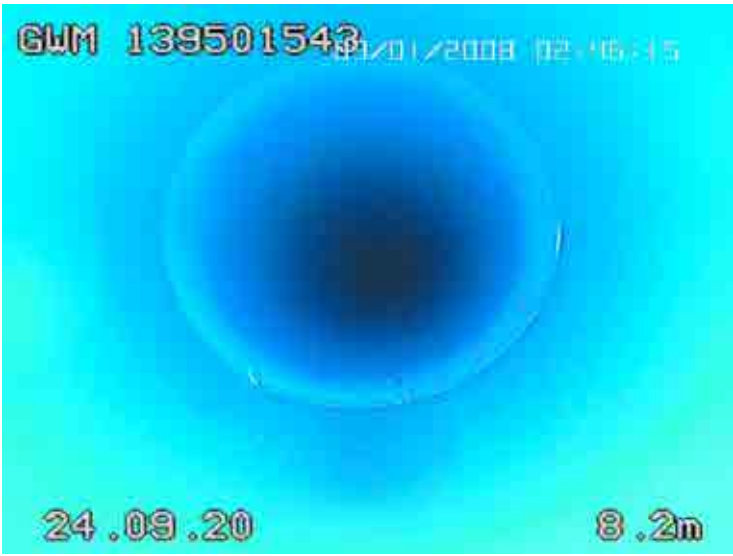
<p>8,2</p>	<p>Vollrohr- verschraubung</p>

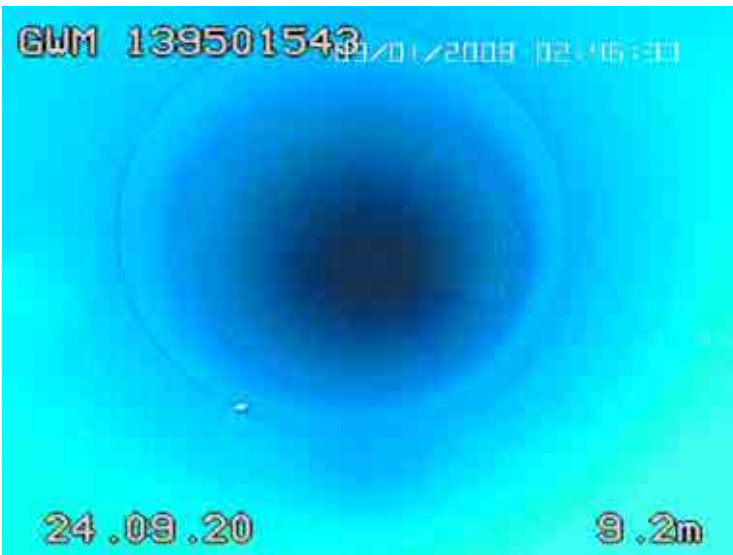
<p>9,2</p>	<p>Übergang vom Vollrohr zum Filterrohr</p>

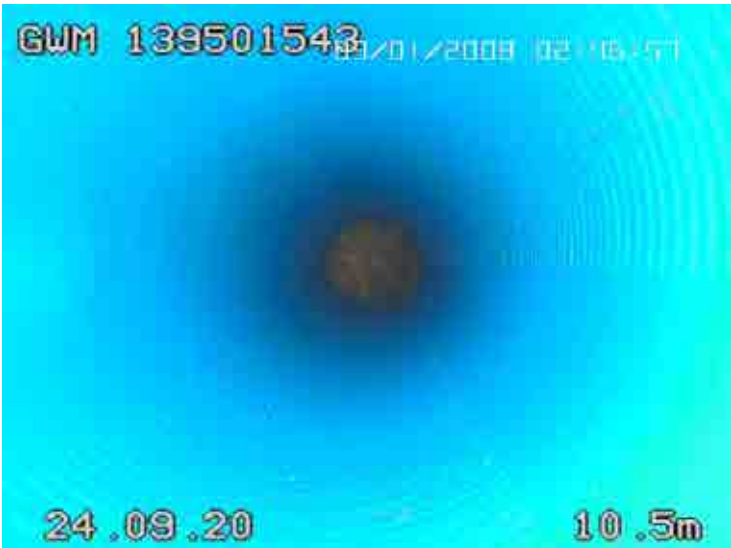
10,5	Filterbereich

Schutz- und Vollrohre der Grundwassermessstelle zeigen keine Beschädigungen oder Beeinträchtigungen. Auf den Filterschlitzten sind keine Ablagerungen erkennbar. Die Messstellensohle ist geringfügig versandet. Ein minimaler Eintrag abgestorbener Phytomasse ist erkennbar.

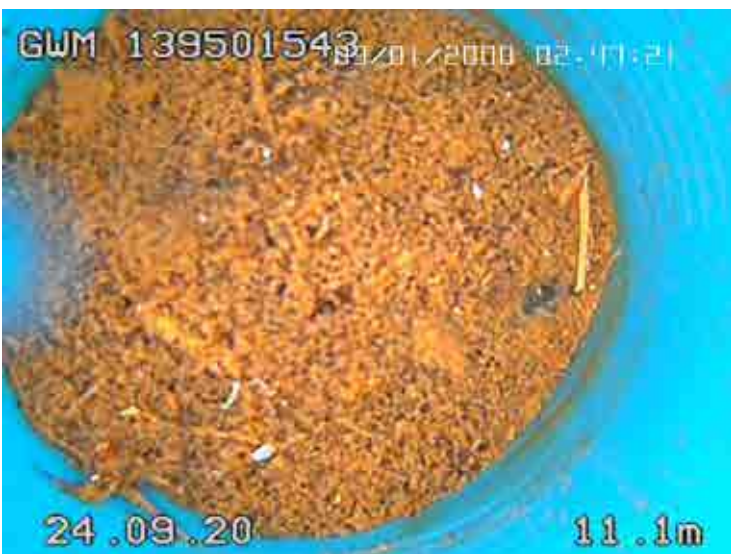
11,1	Endteufe bei 11,21 m u. MBP erreicht.

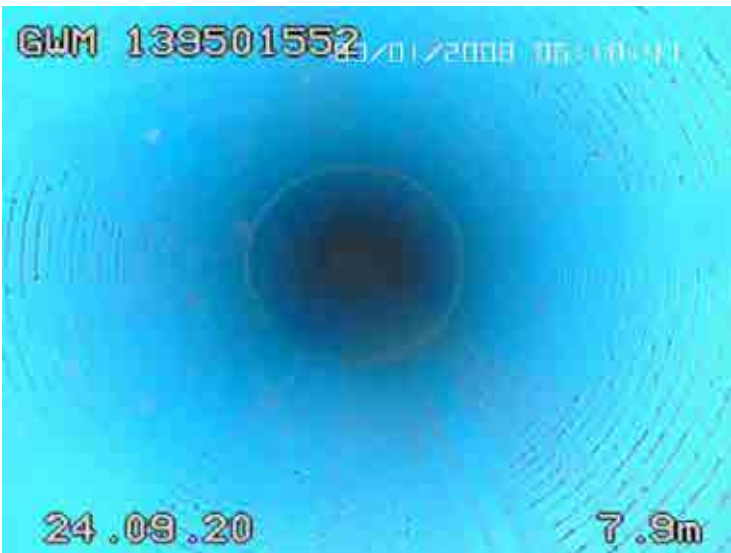
<p>7,9</p>	<p>Filterbereich</p>

Schutz- und Vollrohre der Grundwassermessstelle zeigen keine Beschädigungen oder Beeinträchtigungen. Auf den Filterschlitzten sind vereinzelt Ablagerungen vorhanden. Die Messstellensohle ist geringfügig versandet.

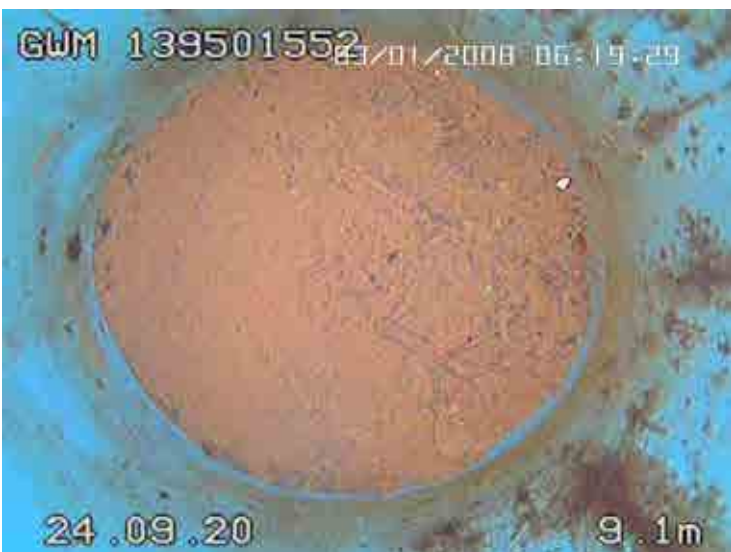
9,1	Endteufe bei 9,21 m u. MBP erreicht.

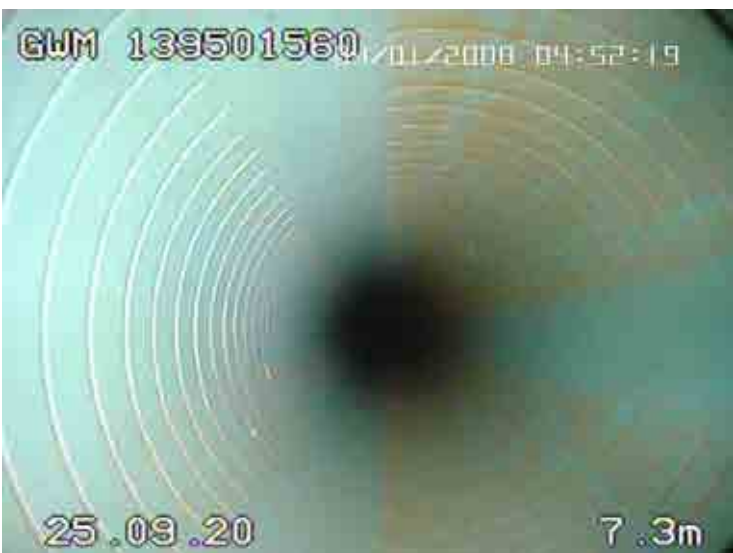
<p>7,3</p>	<p>Filterbereich</p>

Schutz- und Vollrohre der Grundwassermessstelle zeigen keine Beschädigungen oder Beeinträchtigungen. Im Filterbereich sind minimale Verockerungen erkennbar. Die Messstellensohle ist geringfügig versandet.

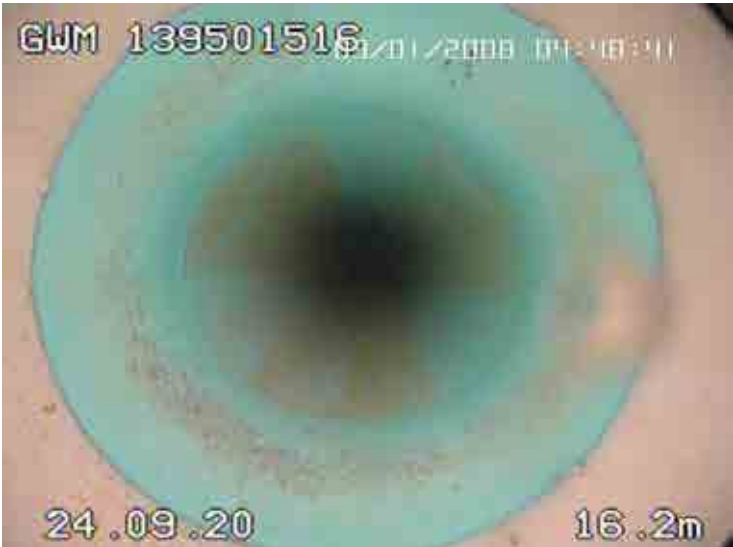
<p>16,2</p>	<p>Übergang vom Vollrohr zum Filterrohr</p>

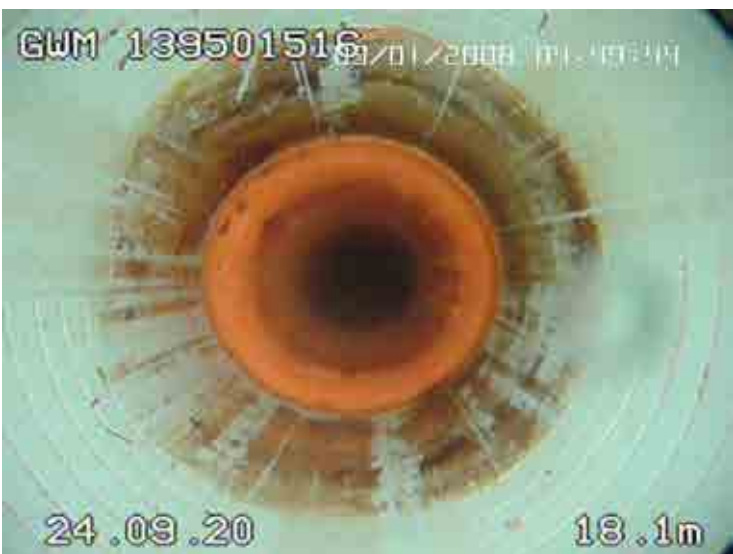
<p>18,1</p>	<p>Übergang vom Filterrohr zum Messstellensumpf</p>

Schutz- und Vollrohre der Grundwassermessstelle zeigen keine Beschädigungen oder Beeinträchtigungen. Auf den Filterschlitzten sind geringfügig Ablagerungen vorhanden. Der Übergang zum Messstellensumpf ist leicht verockert. Auf der Messstellensohle befinden sich Ablagerungen sowie einige Fremdkörper (kleinere Äste).

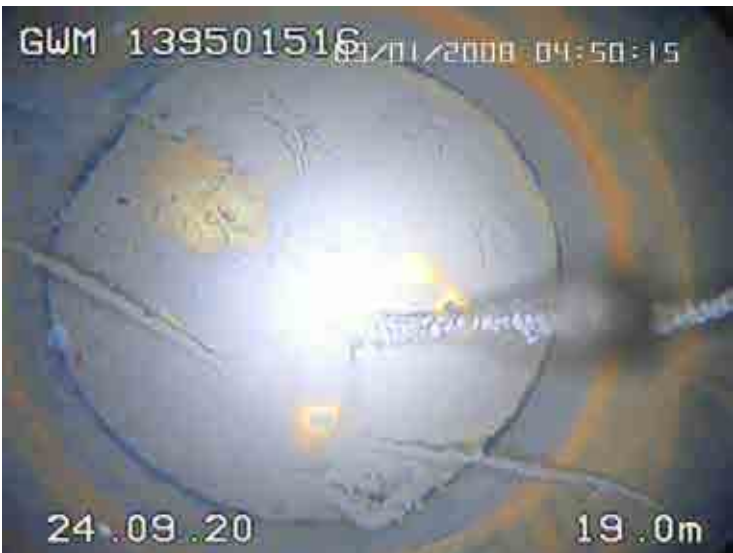
<p>19,2</p>	<p>Endteufe bei 19,02 m u. MBP erreicht.</p>

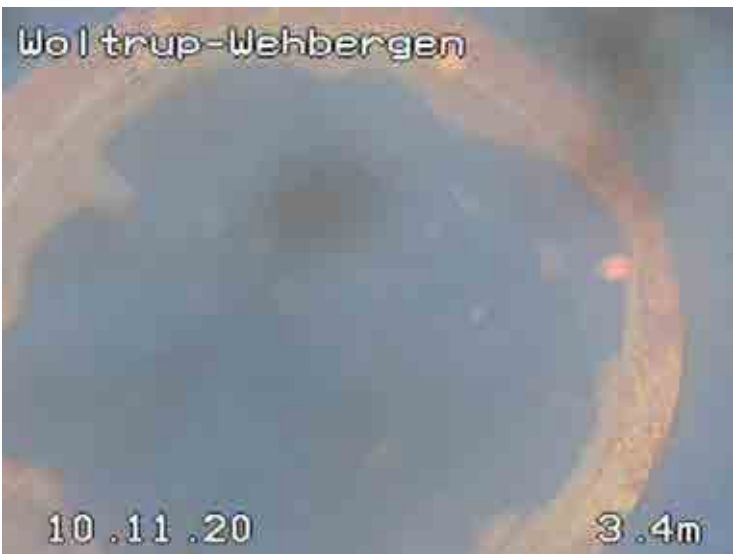
<p>3,4</p>	<p>Vollrohr- verschraubung, verklebt</p>

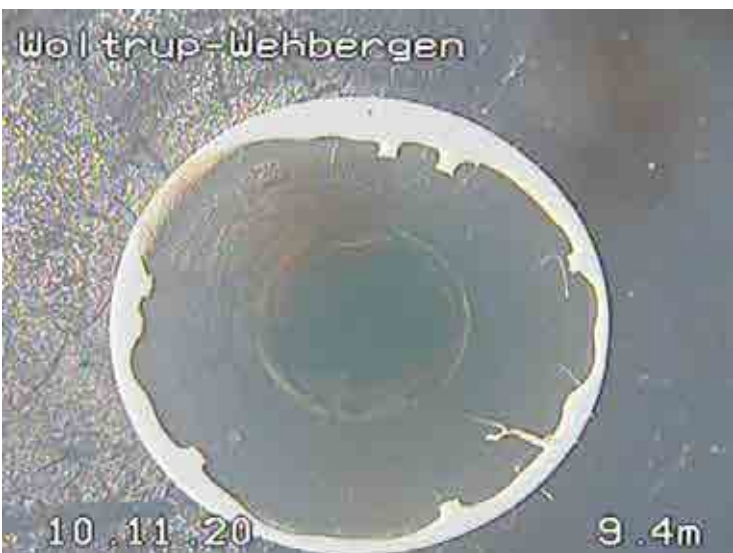
<p>9,4</p>	<p>Vollrohr- verschraubung, verklebt</p>

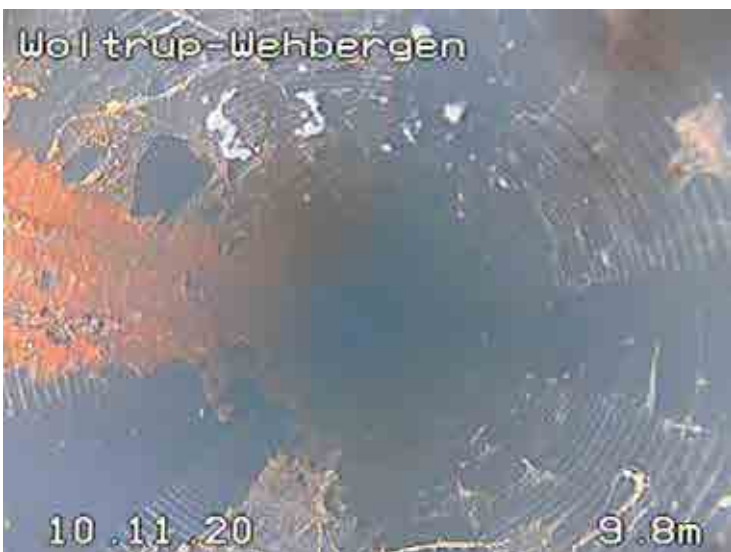
9,8	Filterbereich

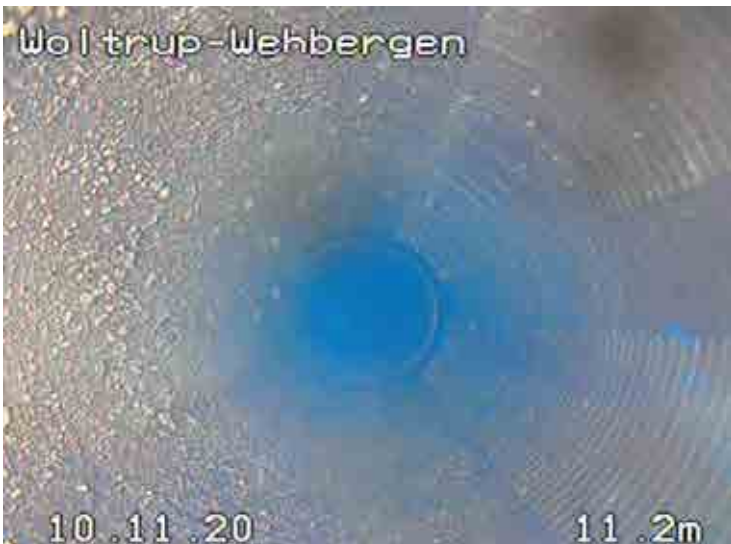
11,2	Filterbereich

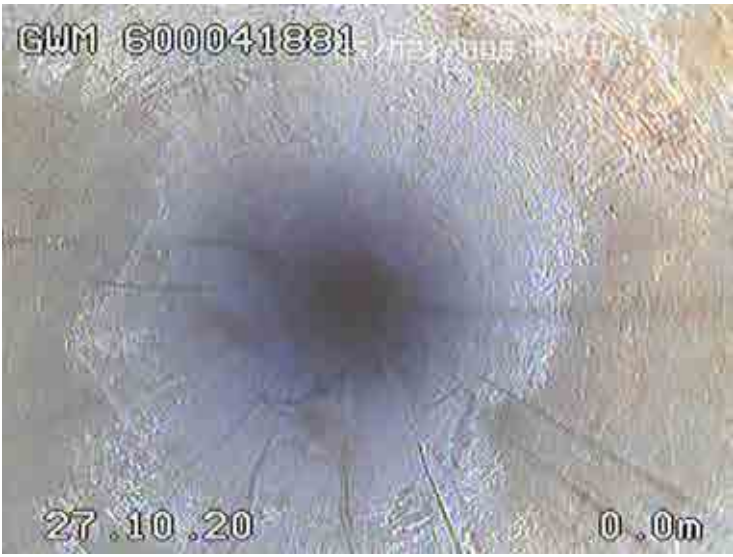
Tiefe [m u. MBP]	Bemerkung	Photo
0,0	Messstellenkopf, Schutzrohr

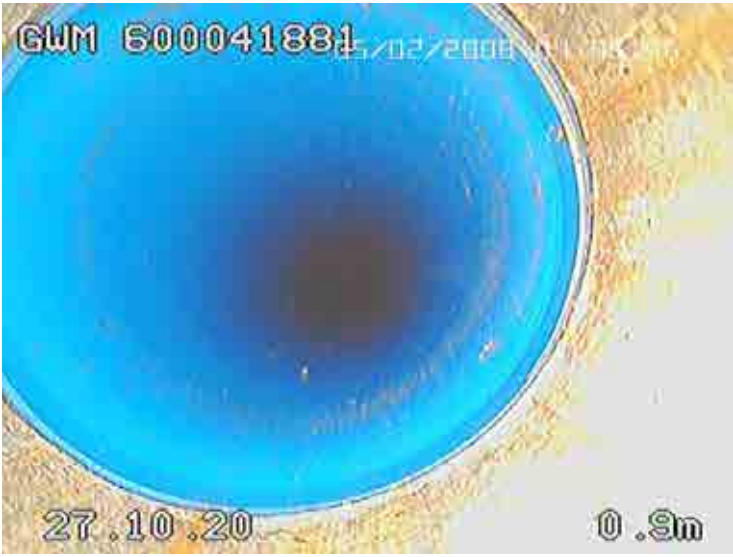
0,9	Übergang vom Schutz- zum Vollrohr

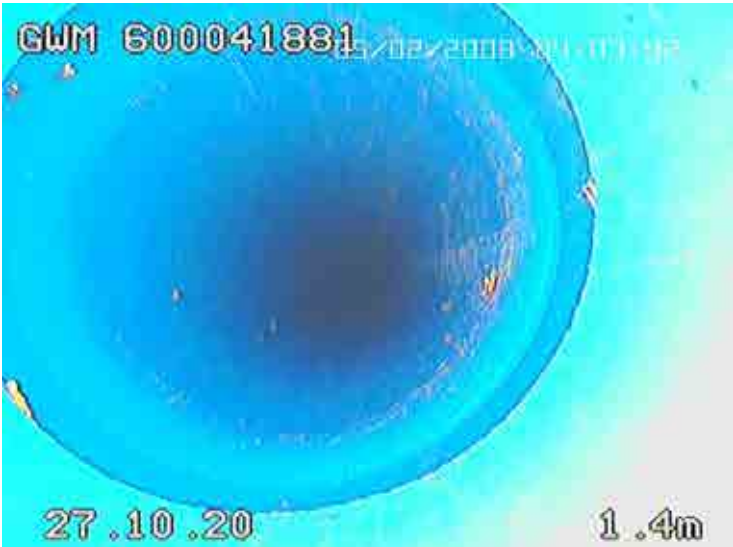
<p>1,4</p>	<p>Vollrohr- verschraubung</p>

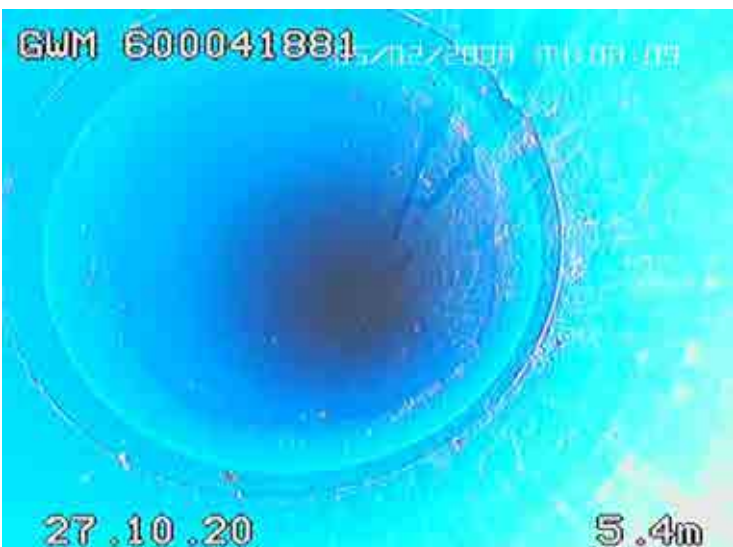
<p>5,4</p>	<p>Vollrohr- verschraubung</p>

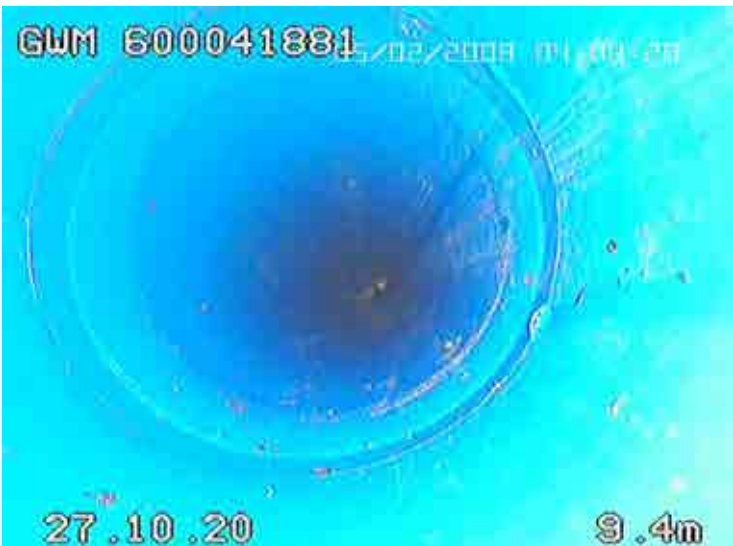
<p>9,4</p>	<p>Vollrohr- verschraubung</p>

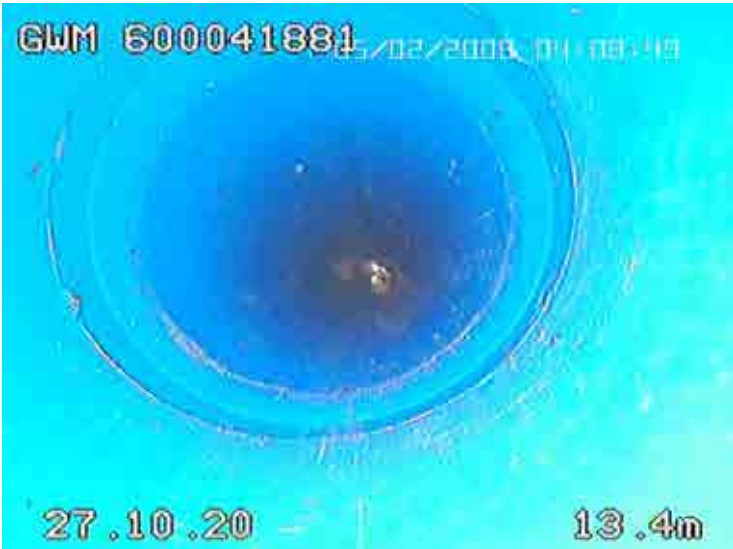
<p>13,4</p>	<p>Vollrohr- verschraubung</p>

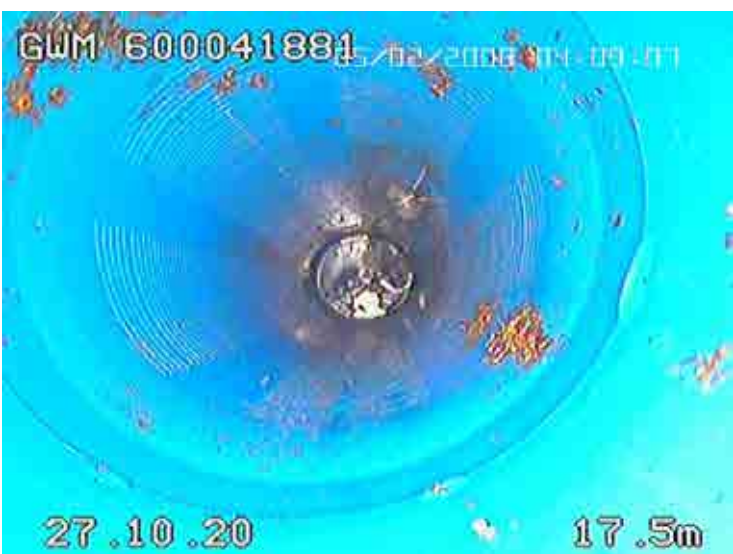
<p>17,5</p>	<p>Übergang vom Vollrohr zum Filterrohr</p>

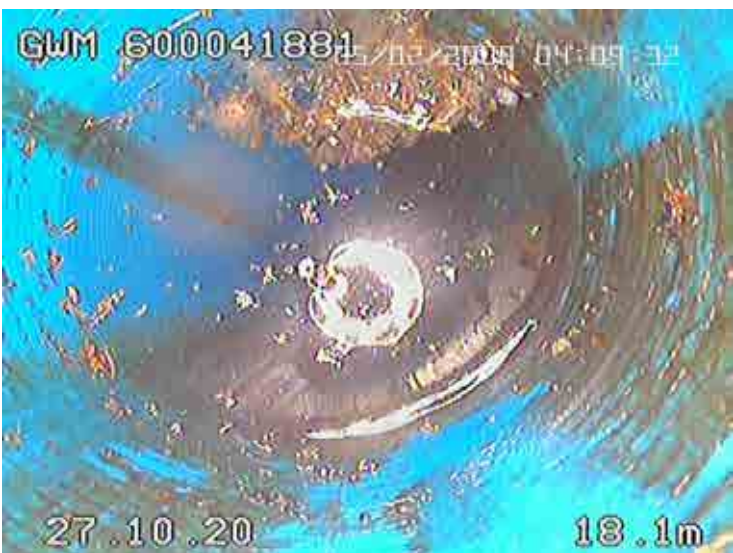
<p>18,1</p>	<p>Ruhewasserspiegel bei 18,06 m u. MBP</p>

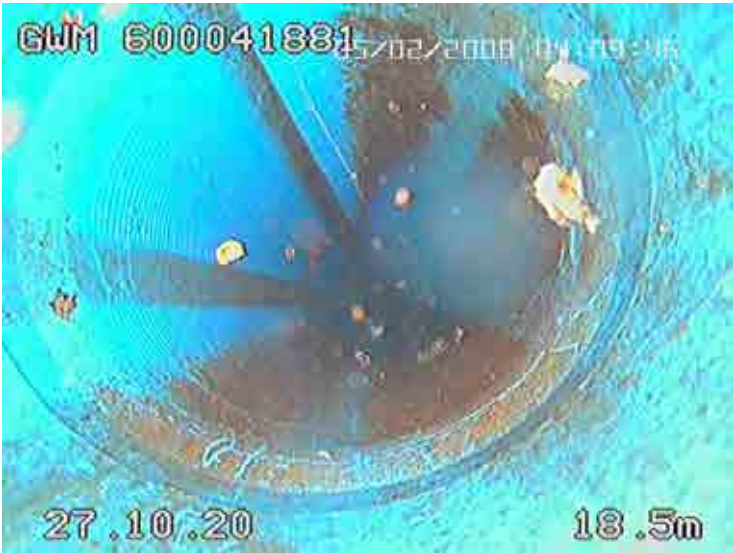
<p>18,5</p>	<p>Filterbereich, Verschraubung</p>

Schutz- und Vollrohr der Grundwassermessstelle zeigen keine signifikanten Beschädigungen oder Beeinträchtigungen. Der Ruhewasserspiegel liegt etwa 0,5 m unterhalb der Filteroberkante. Im Filterbereich sind Verockerungen und Ausfällungen erkennbar, welche sich teilweise auf den Filterschlitzten und der Messstellensohle abgesetzt haben.

Die Grundwassermessstelle zeigt auf Basis der Kamerabefahrung keine relevanten Beschädigungen oder Beeinträchtigungen. In wie weit die Verockerungen die hydraulische Anbindung der Messstelle an den Grundwasserleiter beeinträchtigen, kann im Rahmen eines Pumpstest ermittelt werden.

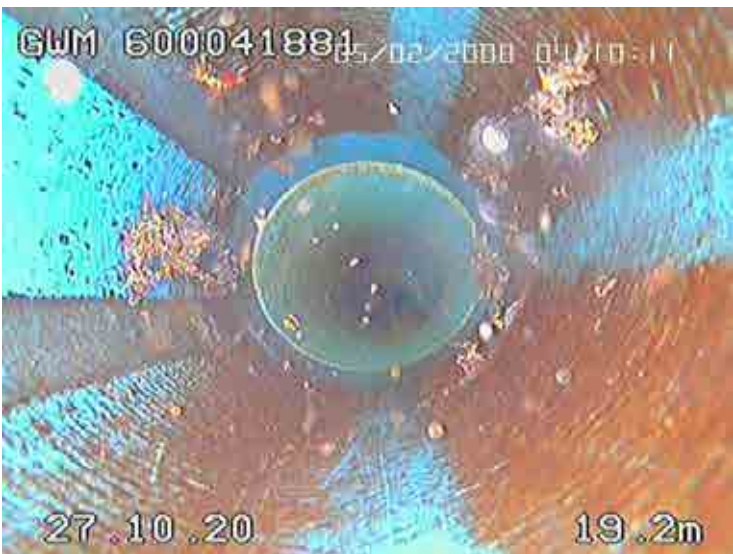
<p>19,2</p>	<p>Filterbereich</p>

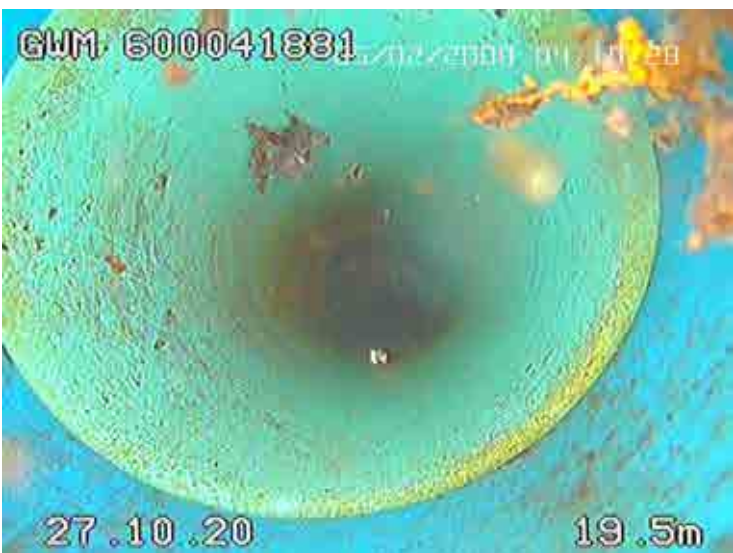
<p>19,5</p>	<p>Übergang vom Filterrohr zum Messstellensumpf</p>

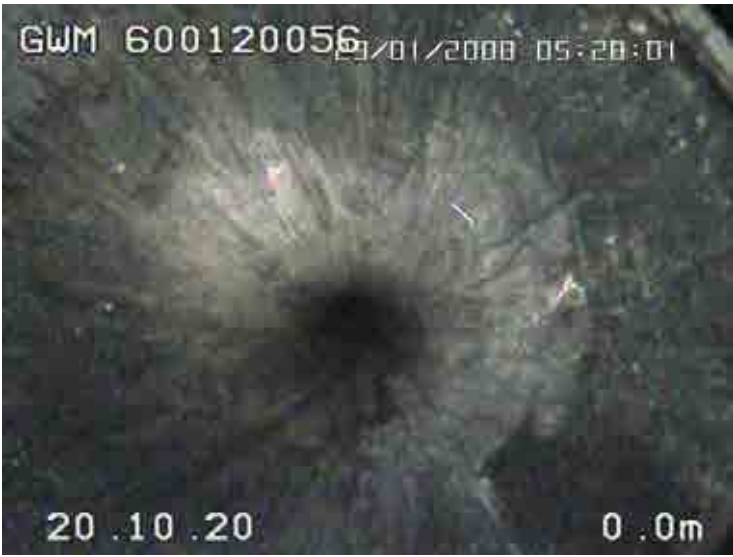
Tiefe [m u. MBP]	Bemerkung	Photo
0,0	Messstellenkopf, 8m PVC-Rohr

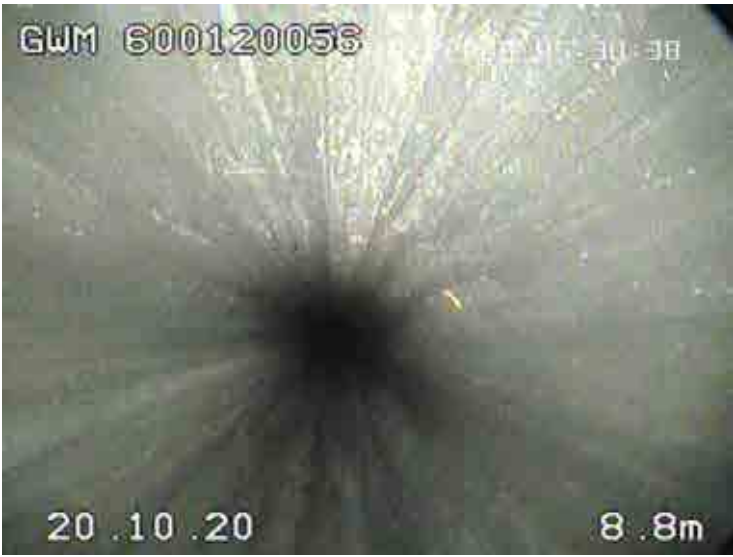
8,8	Vollrohr

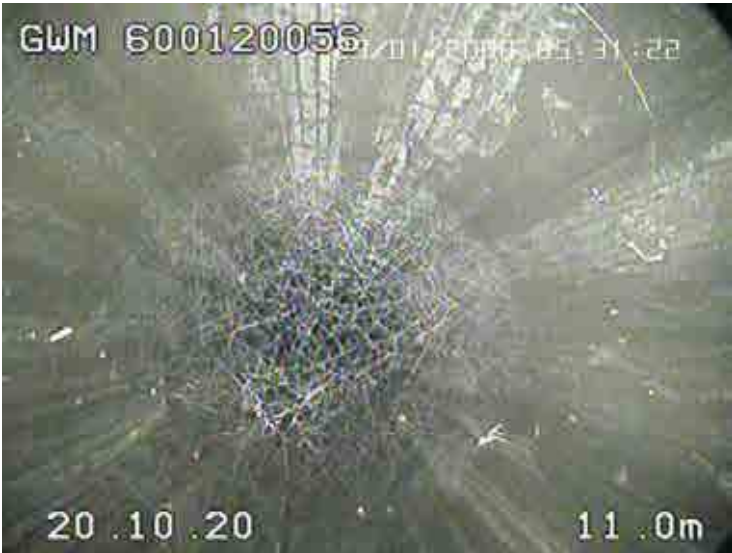
<p>11,0</p>	<p>Vollrohr, Spinnenweben.</p>

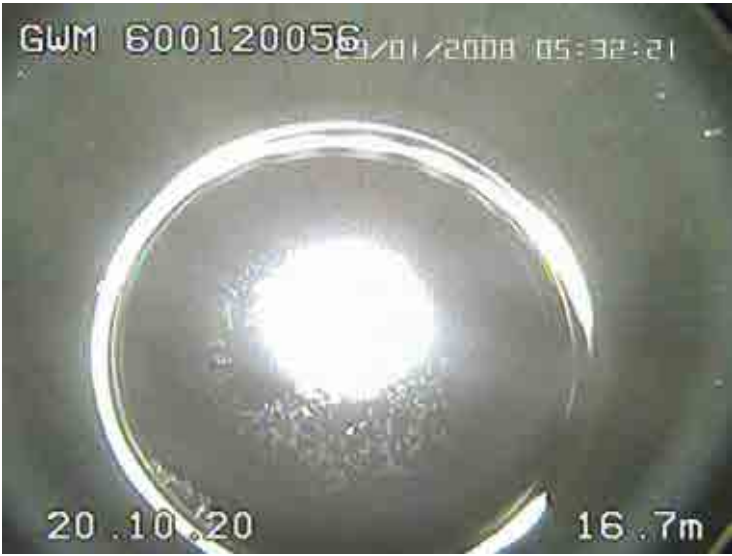
<p>GWM 600120056 20/10/2008 05:31:22 20 .10 .20                      11 .0m</p>
<p>16,7</p>	<p>Ruhewasserspiegel bei 16,68 m u. MBP</p>

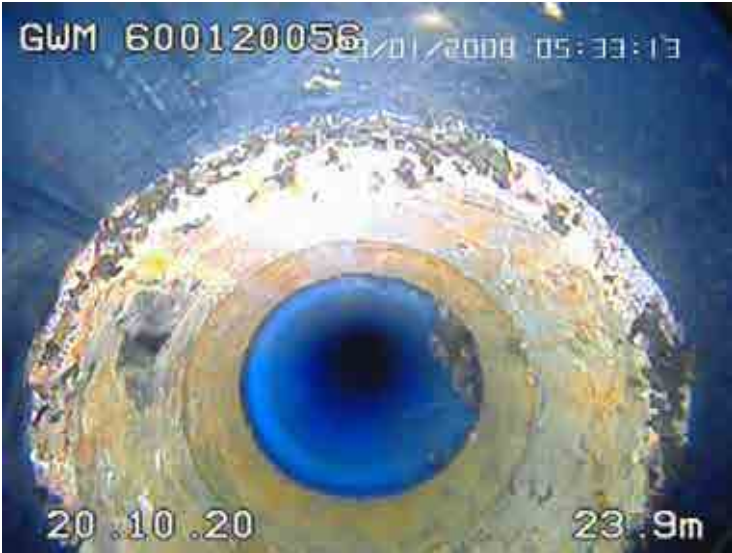
<p>GWM 600120056 20/10/2008 05:32:21 20 .10 .20                      16 .7m</p>
<p>23,9</p>	<p>Übergang vom Vollrohr zum Filterrohr</p>
