## – Abschlussbericht –

# Funktionsprüfung an Grundwassergütemessstellen des Wasserrahmenrichtlinienmessnetzes des NLWKN

Auftraggeber: **NLWKN – Betriebsstelle Aurich**  
Oldersumer Straße 48  
26603 Aurich

Projektnummer: 54063

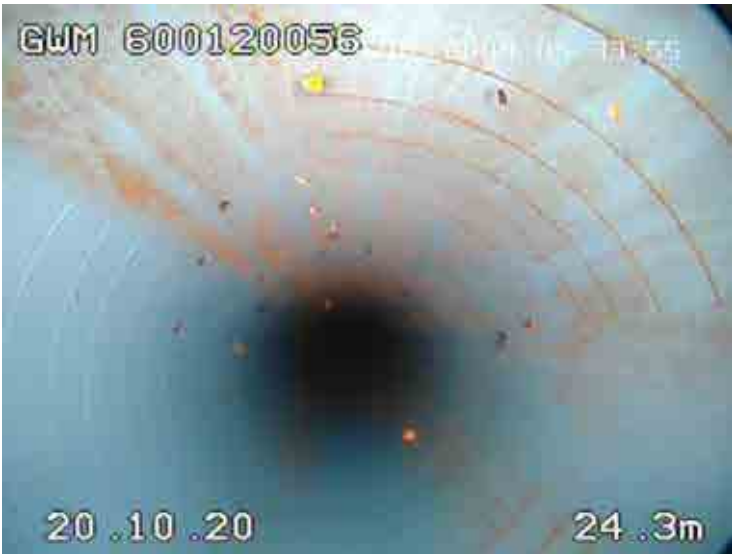
24,3	Filterbereich

Schutz- und Vollrohr der Grundwassermessstelle zeigen keine signifikanten Beschädigungen oder Beeinträchtigungen. Auf den Filterschlitzten der Grundwassermessstelle sind nur geringfügig Ablagerungen vorhanden. Die Messstellensohle ist bis zur Filterunterkante versandet. Hier befinden sich Überreste von Bodenorganismen und abgestorbene Phytomasse.

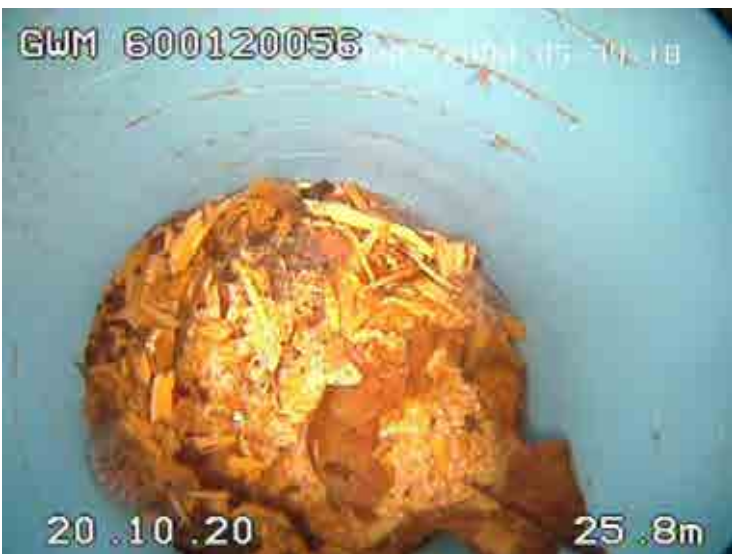
25,8	Endteufe bei 25,80 m u. MBP erreicht.

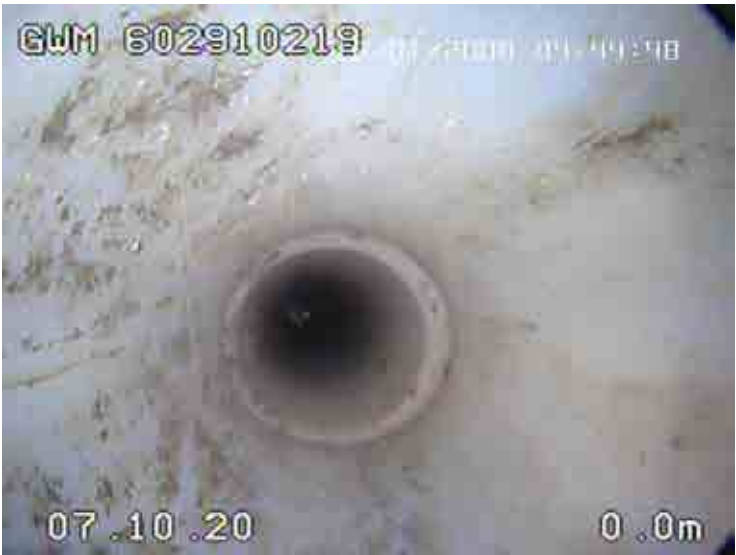
Tiefe [m u. MBP]	Bemerkung	Photo
0,0	Messstellenkopf

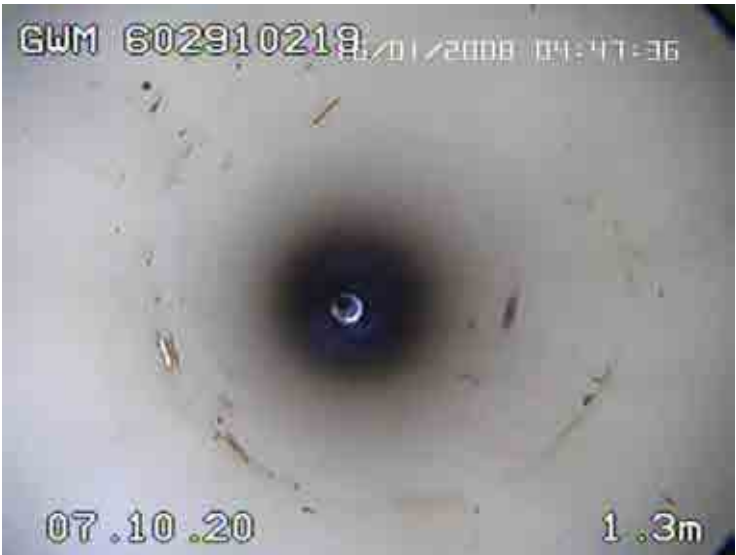
1,3	Ruhewasserspiegel bei 1,95 m u. MBP

Schutz- und Vollrohr der Grundwassermessstelle zeigen keine signifikanten Beschädigungen oder Beeinträchtigungen. An der Grundwasseroberfläche schwimmt ein Fremdkörper auf. Der Filterbereich ist teilweise verockert und weist im unteren Bereich einen deutlichen Belag auf. Die Filterslitze der Grundwassermessstelle sind hierdurch, und durch eindringendes Filtermaterial teilweise zugesetzt. Die Messstellensohle ist versandet. Hier befinden sich einige Überreste von Bodenorganismen.

Die Grundwassermessstelle zeigt auf Basis der Kamerabefahrung keine relevanten Beschädigungen. Eine Entfernung des Fremdkörpers ist zu empfehlen. In wieweit die hydraulische Anbindung der Messstelle an den Grundwasserleiter beeinträchtigt ist, kann im Rahmen eines Funktionstest ermittelt werden.

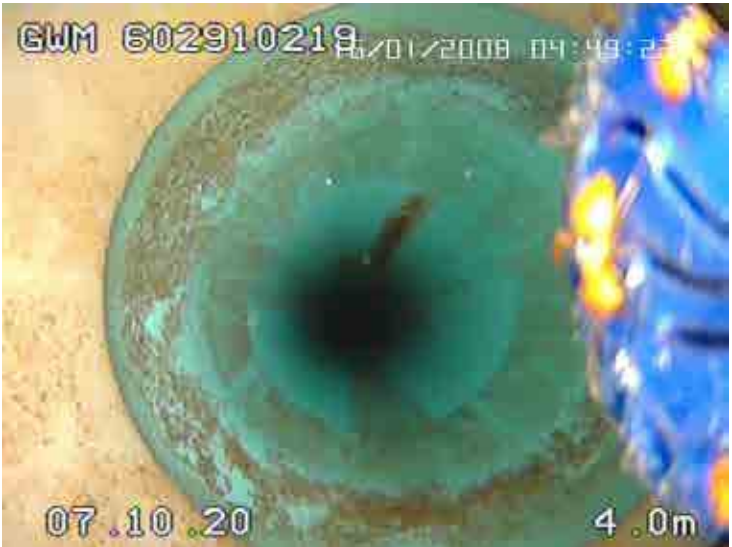
<p>4,0</p>	<p>Übergang vom Vollrohr zum Filterrohr. Am rechten Bildrand ein „mittgeschleppter“ Gegenstand von der Grundwasser-oberfläche.</p>

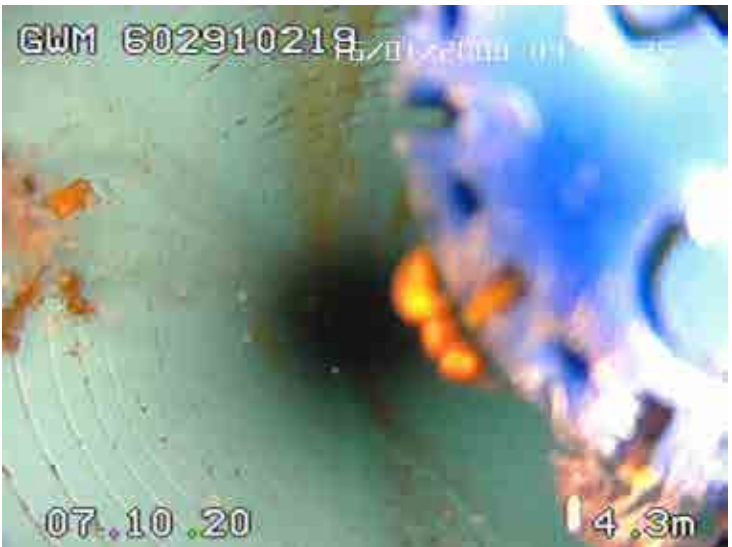
<p>4,3</p>	<p>Filterbereich</p>

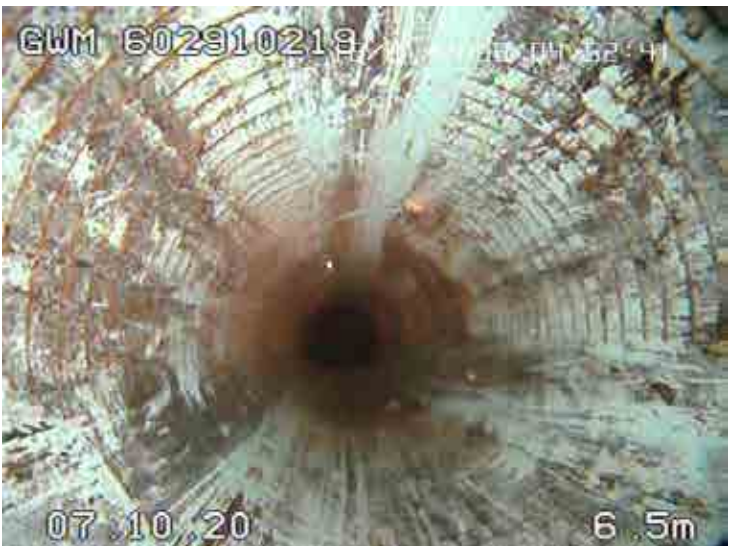
<p>6,5</p>	<p>Filterbereich, Verschmutzung</p>

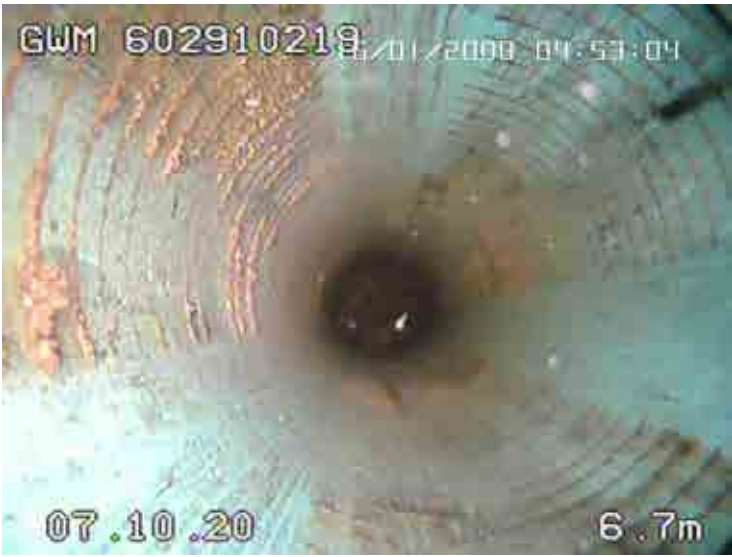
6,7	Filterbereich, biologischer Belag

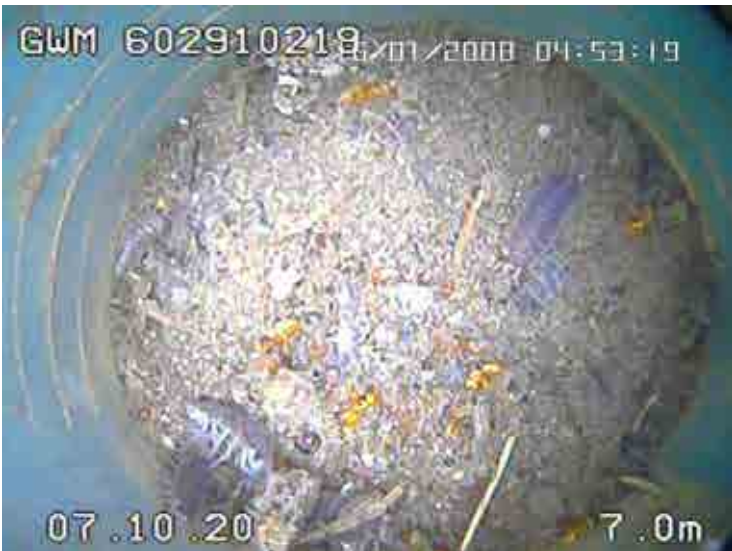
7,0	Endteufe bei 7,06 m u. MBP erreicht.

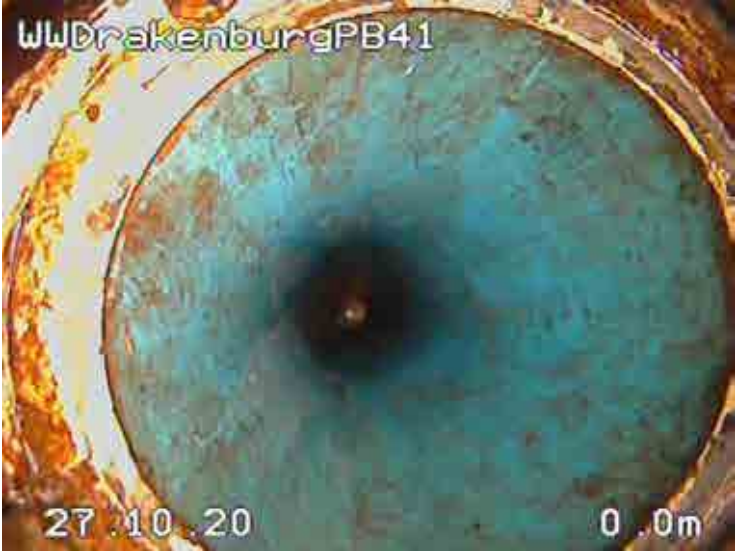
Tiefe [m u. MBP]	Bemerkung	Photo
0,0	Messstellenkopf

Das Vollrohr der Grundwassermessstelle zeigt keine signifikanten Beschädigungen oder Beeinträchtigungen. Der Messstellenkopf sowie das Vollrohr sind verschmutzt. Auf der Wasseroberfläche befinden sich ebenfalls Verschmutzungen. Bei 0,9 m u. MBP ist die Vollrohrverschraubung deutlich erkennbar. Ein Hinweis auf eindringendes Sickerwasser ist nicht vorhanden. Auf den Filterschlitzten der Grundwassermessstelle befinden sich geringfügig Ablagerungen. Die Messstellensohle ist leicht verschmutzt versandet.

Die Grundwassermessstelle zeigt auf Basis der Kamerabefahrung keine relevanten Beschädigungen. Eindringendes Oberflächenwasser kann im Rahmen einer Qualitätsprobenahme generelle eine Beeinträchtigung darstellen. In wieweit die Messstellenkappe generell abdichtend ist, sollte überprüft werden.

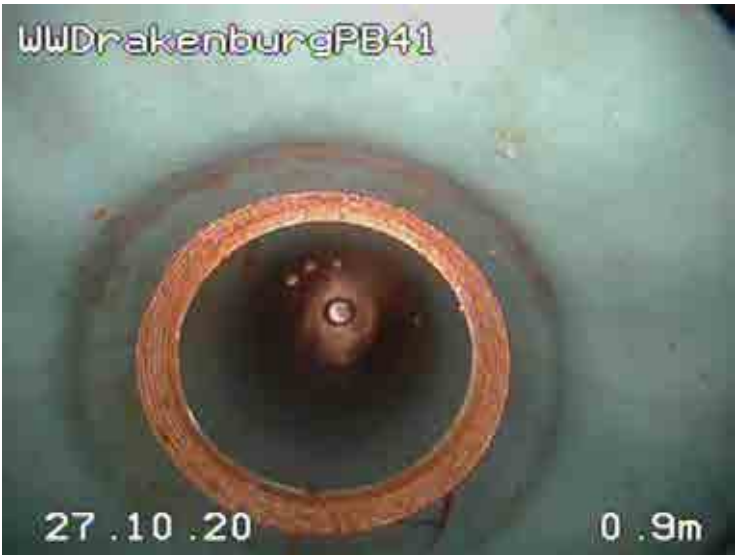
0,9	Vollrohr- verschraubung

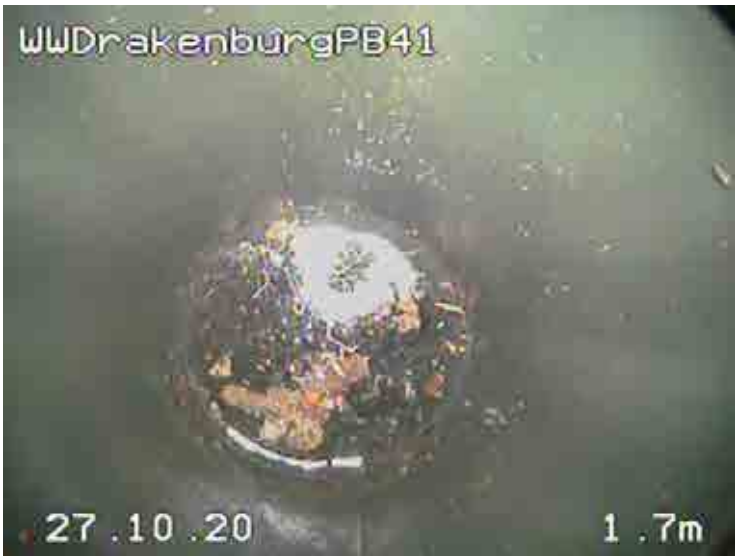
<p>1,7</p>	<p>Ruhewasserspiegel bei 1,82 m u. MBP</p>

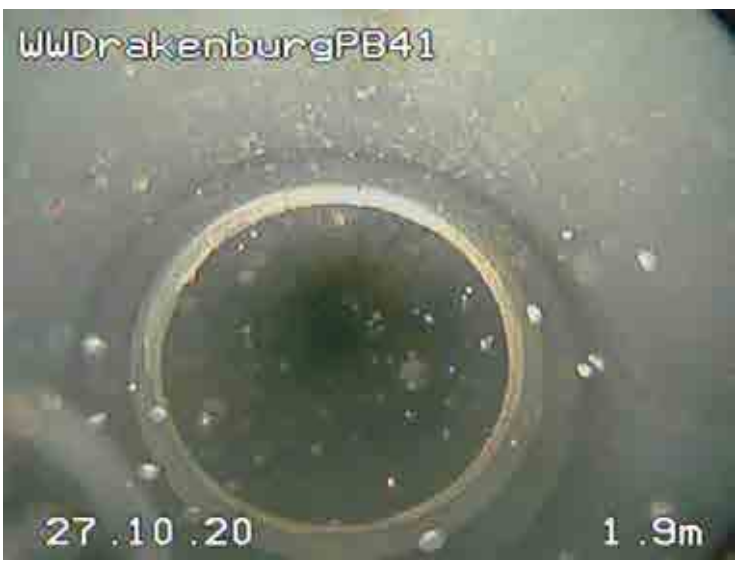
<p>1,9</p>	<p>Vollrohr- verschraubung</p>

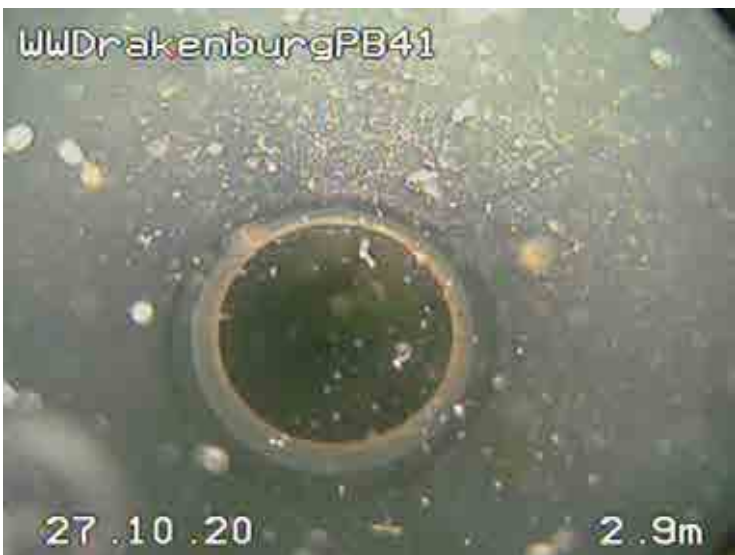
<p>2,9</p>	<p>Übergang vom Vollrohr zum Filterrohr</p>

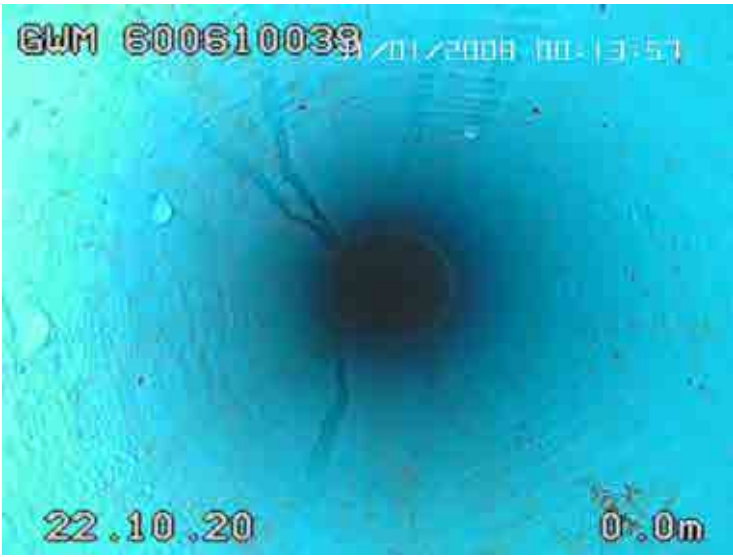
Tiefe [m u. MBP]	Bemerkung	Photo
0,0	Vollrohr unterhalb des Messstellenkopfs

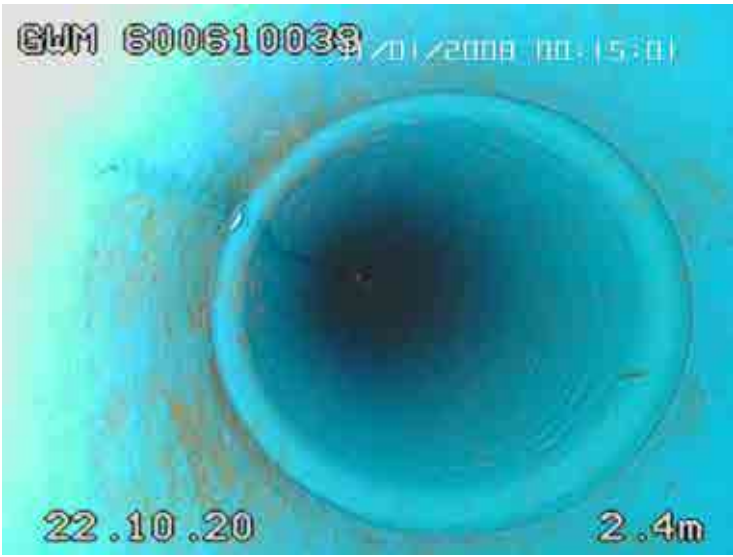
2,4	Vollrohr- verschraubung

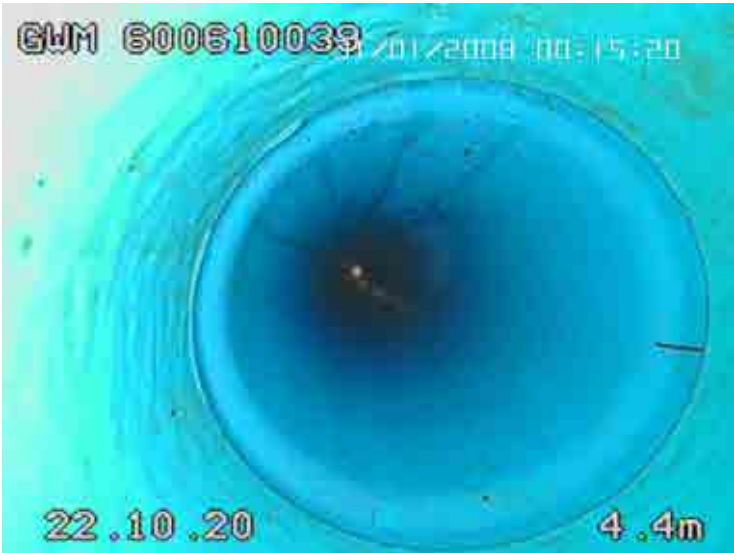
<p>4,4</p>	<p>Vollrohr- verschraubung</p>

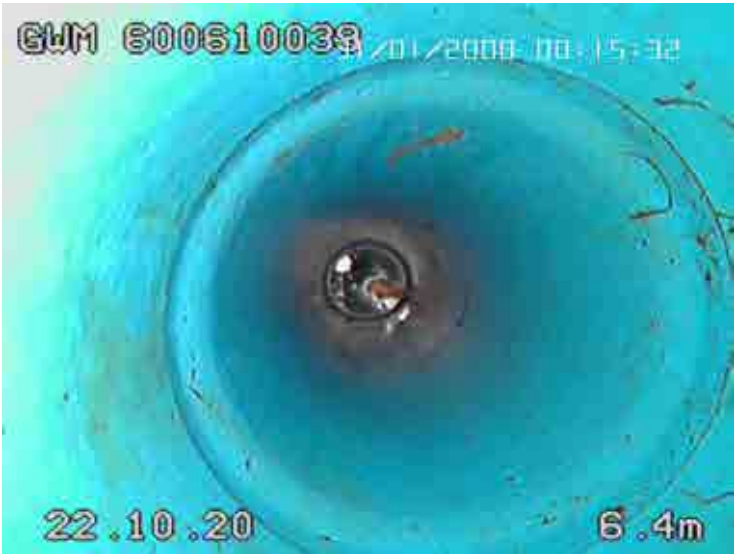
<p>6,4</p>	<p>Vollrohr- verschraubung</p>

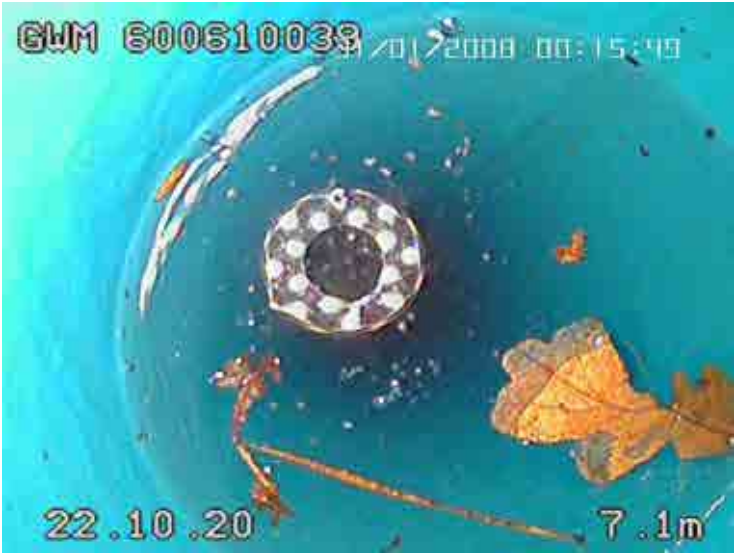
<p>7,1</p>	<p>Ruhewasserspiegel bei 7,14 m u. MBP</p>

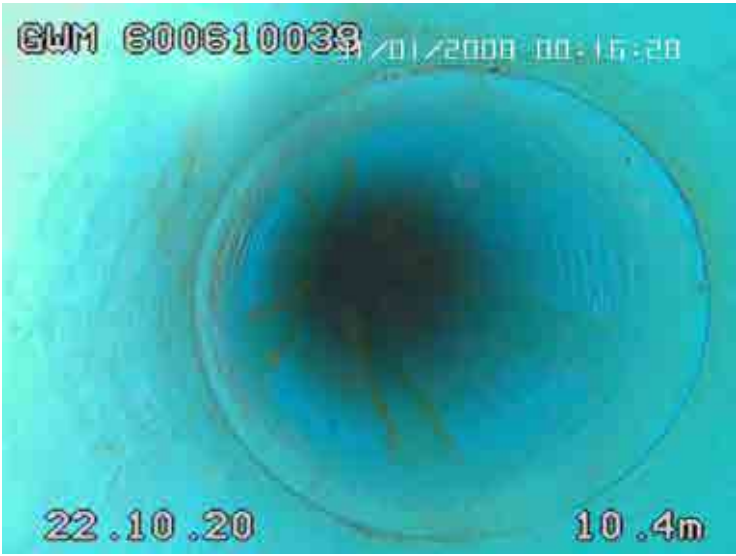
<p>10,4</p>	<p>Übergang vom Vollrohr zum Filterrohr</p>

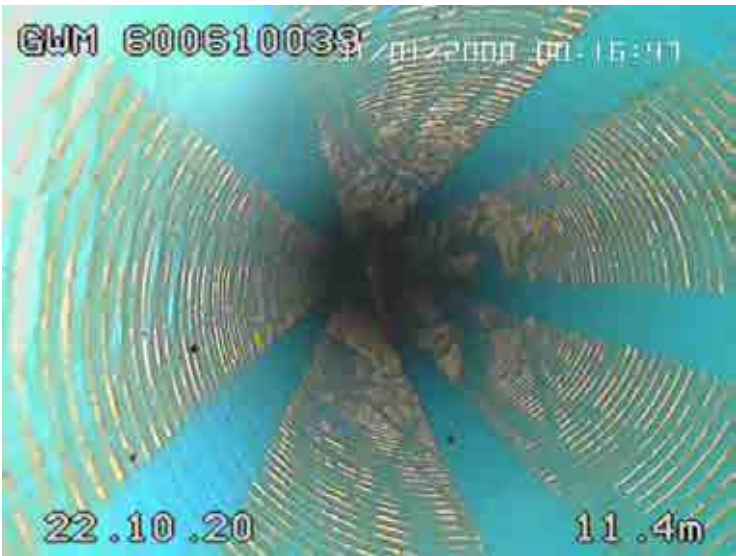
<p>11,4</p>	<p>Filterbereich</p>

Schutz- und Vollrohr der Grundwassermessstelle zeigen keine signifikanten Beschädigungen oder Beeinträchtigungen. Auf den Filterschlitzten der Grundwassermessstelle sind deutlich Ablagerungen erkennbar. Eine genaue Beurteilung der Messstellesohle ist aufgrund der Menge an abgelagerter Phytomasse (ab ca. 24 cm oberhalb der Messstellesohle) nicht möglich.

Die Grundwassermessstelle zeigt auf Basis der Kamerabefahrung keine relevanten Beschädigungen. Der deutliche Eintrag der Phytomasse kann potentiell auf eine offenstehende Messstellekappe der Unterflur-Messstelle in Kombination mit Starkregenereignissen zurückzuführen sein. Ob die Messstellekappe generell bei Starkregenereignissen abdichtend ist, ist zu überprüfen. In wieweit die Ablagerungen auf den Filterschlitzten die hydraulische Anbindung der Grundwassermessstelle an den Grundwasserleiter beeinträchtigen, kann im Rahmen eines Funktionstests beurteilt werden.

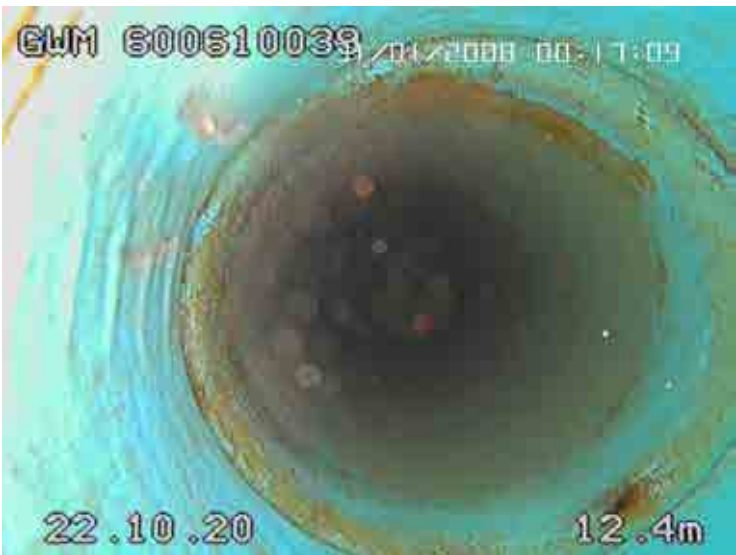
<p>12,4</p>	<p>Übergang zum Messstellensumpf</p>

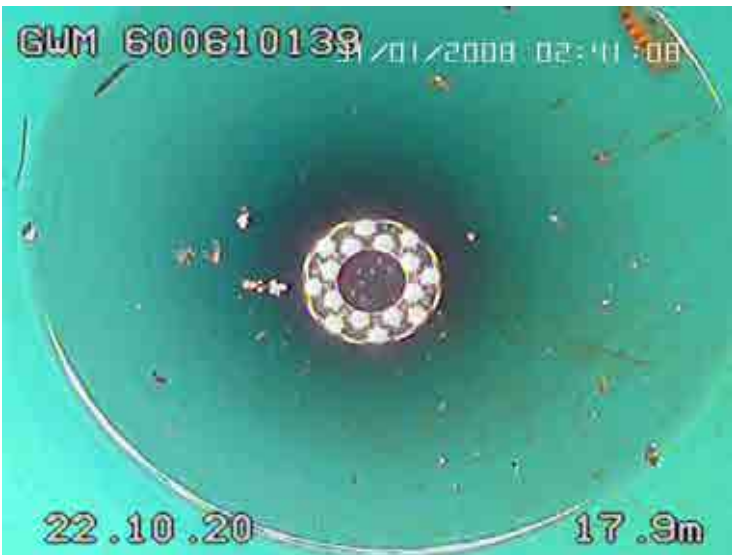
<p>17,9</p>	<p>Ruhewasserspiegel bei 17,98 m u. MBP</p>

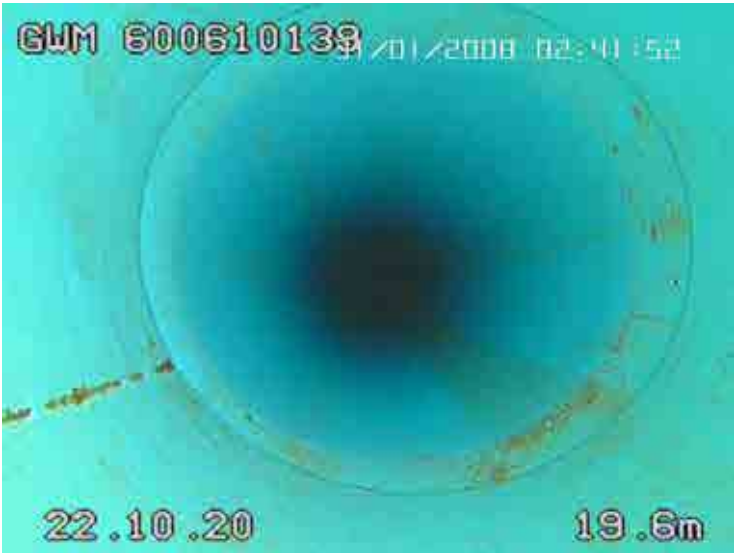
<p>19,6</p>	<p>Übergang vom Vollrohr zum Filterrohr</p>

Schutz- und Vollrohr der Grundwassermessstelle zeigen keine signifikanten Beschädigungen oder Beeinträchtigungen. An der Filterober- und -unterkante sind teilweise geringfügige Oxidationen erkennbar. Auf den Filterschlitzten sind keine Ablagerungen vorhanden. Die Messstellensohle ist geringfügig versandet und verockert. Hier finden sich minimale Überreste von Bodenorganismen.

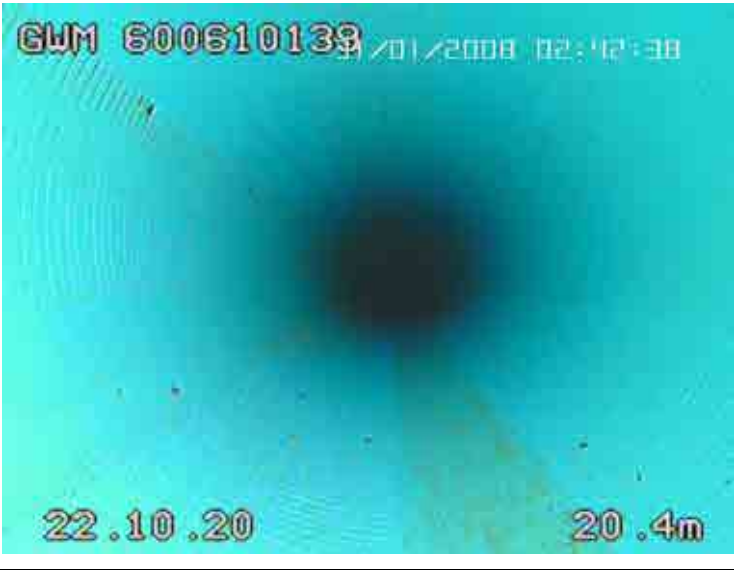
<p>20,4</p>	<p>Filterbereich</p>

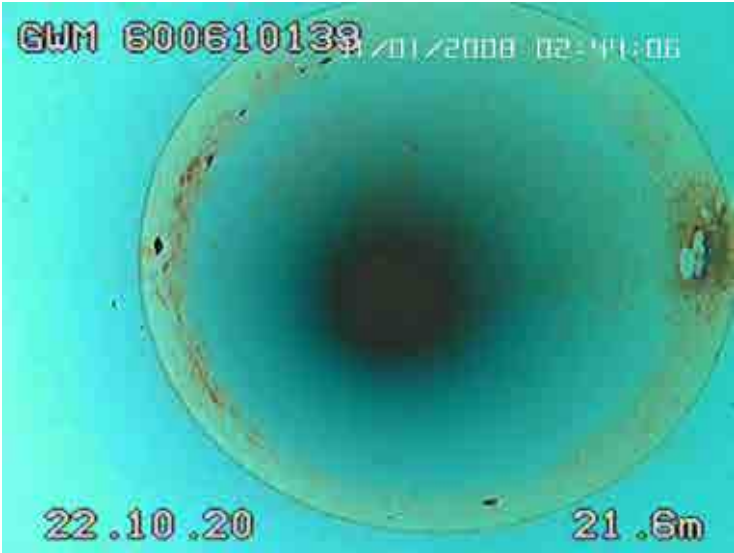
<p>21,6</p>	<p>Übergang zum Messtellensumpf</p>

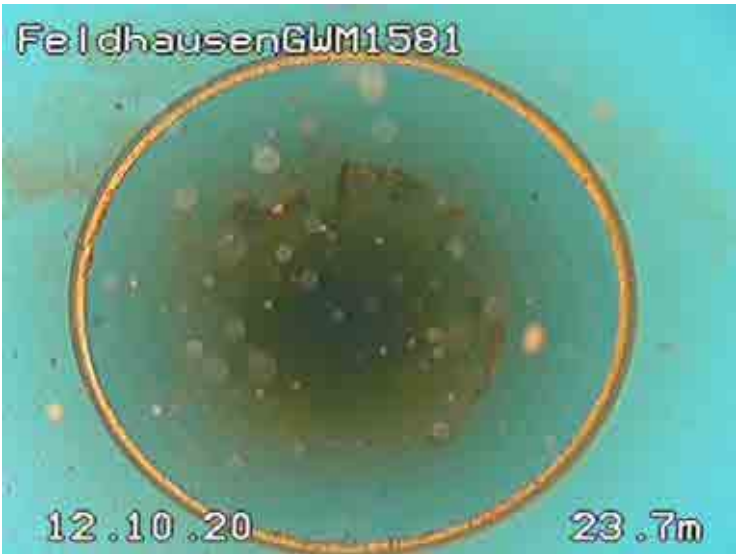
23,7	Übergang vom Vollrohr zum Filterrohr

Schutz- und Vollrohr der Grundwassermessstelle zeigen keine signifikanten Beschädigungen oder Beeinträchtigungen. Die Vollrohre der Grundwassermessstelle sind teilweise leicht verschmutzt. Auf den Filterschlitzten der Grundwassermessstelle sind leichte Ablagerungen vorhanden. Auf der Messstellensohle zeigen sich beginnende Verockerungen.

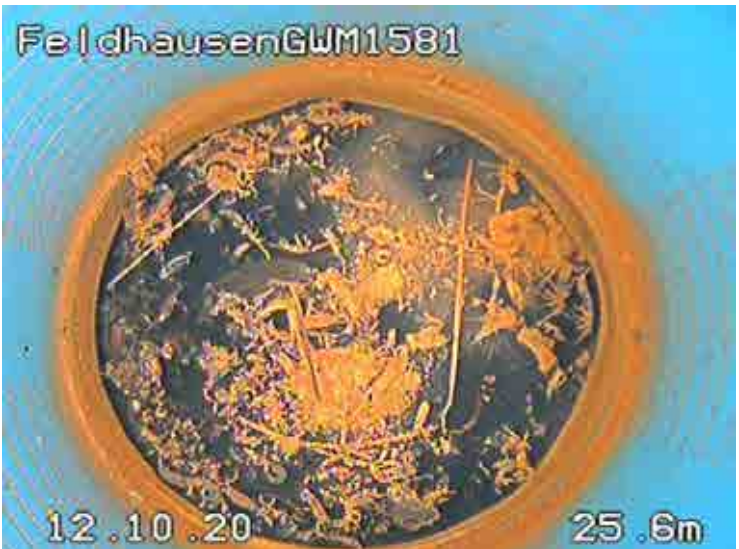
25,6	Endteufe bei 25,85 m u. MBP erreicht.

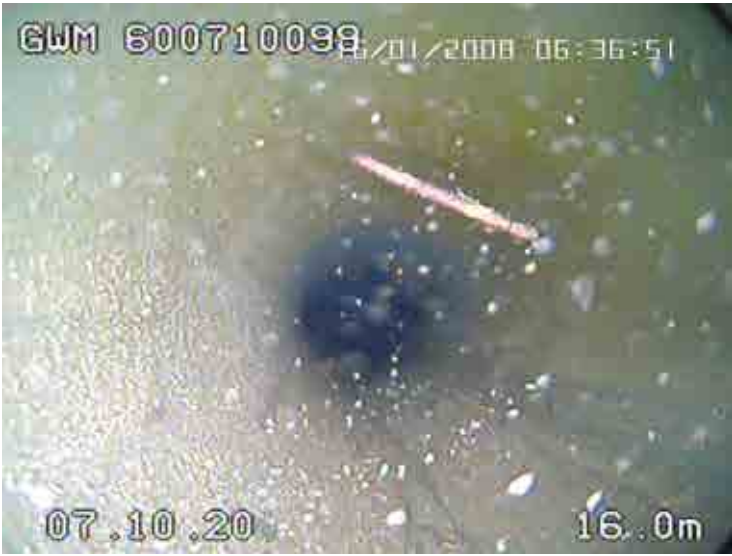
16,0	Filterbereich

Die Vollrohre der Grundwassermessstelle zeigen keine signifikanten Beschädigungen oder Beeinträchtigungen. Eine minimale Verschmutzung der Vollrohre ist oberhalb des Ruhewasserspiegels vorhanden. Die Filterschlitzte der Grundwassermessstelle sind im oberen Filterbereich frei und nicht zugesetzt. Im unteren Filterbereich sind Ablagerungen vorhanden. Die Messstellensohle ist minimal versandet. Es befinden sich hier einige Fremdkörper (Holz?).

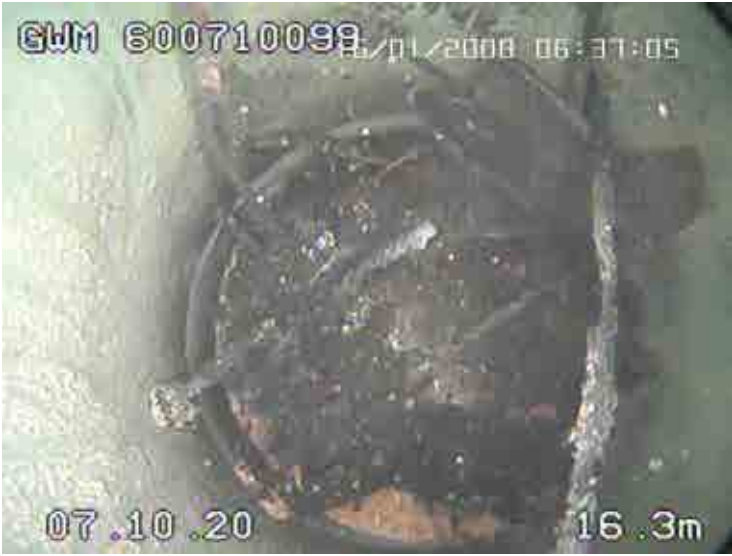
16,3	Endteufe bei 16,35 m u. MBP erreicht.

Die Grundwassermessstelle zeigt auf Basis der Kamerabefahrung keine relevanten Beschädigungen. Eine Entfernung der Fremdkörper ist zu empfehlen.

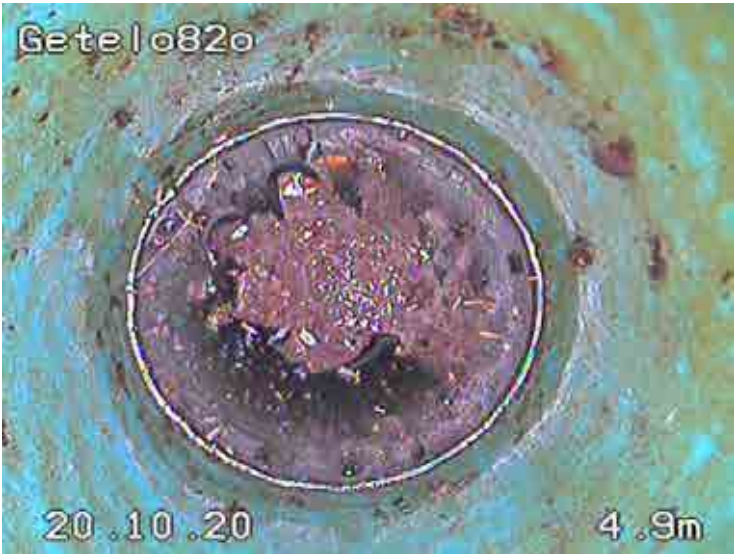
4,9	Ruhewasserspiegel bei 5,07 m u. MBP

Schutz- und Vollrohr der Grundwassermessstelle zeigen keine signifikanten Beschädigungen oder Beeinträchtigungen. Auf dem Ruhewasserspiegel sind deutliche Verschmutzungen erkennbar. Dies ist ein Hinweis auf potentiell eindringendes Oberflächenwasser bei Starkregenereignissen. Ab ca. 3,5 m u. MBP ist eine Verschmutzung der Vollrohre erkennbar. Diese setzt sich im Filterbereich der Messstelle fort. Auf den Filterschlitzten der Grundwassermessstelle sind nur geringfügig Ablagerungen vorhanden. Die Messstellensohle ist teilweise versandet und verschmutzt.

Die Grundwassermessstelle zeigt auf Basis der Kamerabefahrung keine relevanten Beschädigungen. Potentiell eindringendes Oberflächenwasser kann sich negativ auf eine Qualitätsprobenahme auswirken.

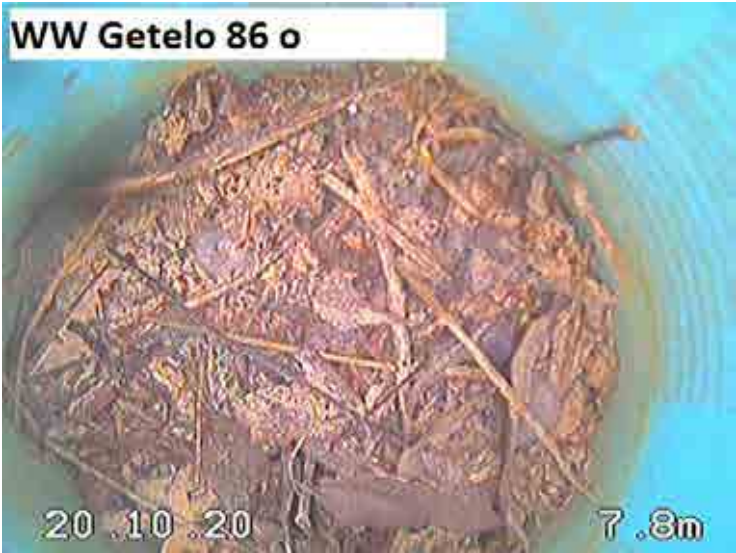
<p>7,8</p>	<p>Endteufe bei 8,01 m u. MBP erreicht.</p>

Schutz- und Vollrohr der Grundwassermessstelle zeigen keine signifikanten Beschädigungen oder Beeinträchtigungen. Oberhalb des Ruhewasserspiegels sind minimale Ablagerungen/Verschmutzungen an den Vollrohren erkennbar. Auf den Filterschlitzten der Grundwassermessstelle sind keine Ablagerungen vorhanden. Die Messstellensohle ist teilweise versandet und verschmutzt. Hier sind relative viele Ablagerungen abgestorbener Phytomasse (Blätter, kleinere Äste) vorhanden.

Die Grundwassermessstelle zeigt auf Basis der Kamerabefahrung keine relevanten Beschädigungen. Der deutliche Eintrag der Phytomasse kann potentiell auf eine offenstehende Messstellekappe der Unterflur-Messstelle in Kombination mit Starkregenereignissen zurückzuführen sein. In wieweit die Messstellekappe generell bei Starkregenereignissen abdichtend ist, ist zu überprüfen.

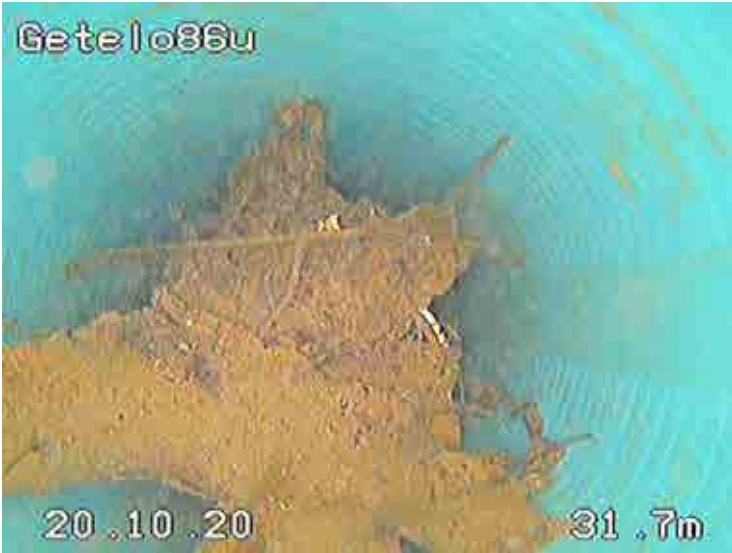
<p>31,7</p>	<p>Endteufe bei 31,98 m u. MBP erreicht.</p>

Schutz- und Vollrohr der Grundwassermessstelle zeigen keine signifikanten Beschädigungen oder Beeinträchtigungen. Auf den Filterschlitzten der Grundwassermessstelle sind keine Ablagerungen vorhanden. Eine genaue Beurteilung der Messstellesohle ist aufgrund der deutlichen Menge an abgelagerter Phytomasse (ab ca. 28 cm oberhalb der Messstellesohle) nicht möglich.

Die Grundwassermessstelle zeigt auf Basis der Kamerabefahrung keine relevanten Beschädigungen. Der deutliche Eintrag der Phytomasse kann potentiell auf eine offenstehende Messstellekappe der Unterflur-Messstelle in Kombination mit Starkregenereignissen zurückzuführen sein. In wie weit die Messstellekappe generell bei Starkregenereignissen abdichtend ist, ist zu überprüfen.

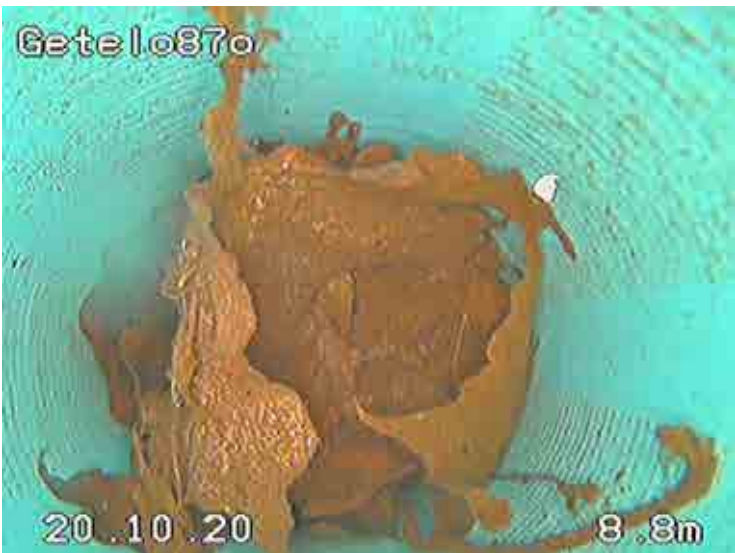
<p>Gete   o87o</p> <p>20 .10 .20                      5 .9m</p>
<p>8,8</p>	<p>Endteufe bei 9,01 m u. MBP erreicht.</p>

Schutz- und Vollrohr der Grundwassermessstelle zeigen keine signifikanten Beschädigungen oder Beeinträchtigungen. Auf den Filterschlitzten der Grundwassermessstelle sind geringfügig Ablagerungen vorhanden. Eine genaue Beurteilung der Messstellesohle ist aufgrund der deutlichen Menge an abgelagerter Phytomasse (ab ca. 21 cm oberhalb der Messstellesohle) nicht möglich.

Die Grundwassermessstelle zeigt auf Basis der Kamerabefahrung keine relevanten Beschädigungen. Der deutliche Eintrag der Phytomasse kann potentiell auf eine offenstehende Messstellekappe der Unterflur-Messstelle in Kombination mit Starkregenereignissen zurückzuführen sein. In wie weit die Messstellekappe generell bei Starkregenereignissen abdichtend ist, ist zu überprüfen.

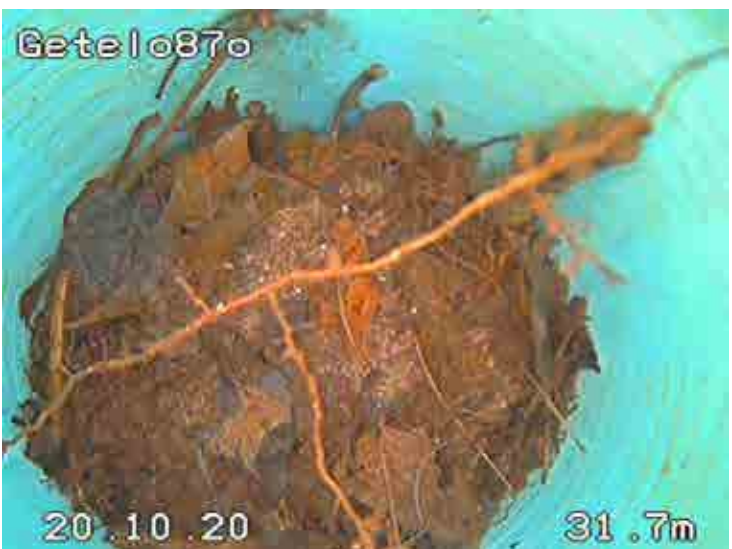
<p>31,7</p>	<p>Endteufe bei 31,77 m u. MBP erreicht.</p>

Schutz- und Vollrohr der Grundwassermessstelle zeigen keine signifikanten Beschädigungen oder Beeinträchtigungen. Im Bereich des Ruhewasserspiegels sind einige Ablagerungen und Verschmutzungen. Auf den Filterschlitzten der Grundwassermessstelle sind keine Ablagerungen vorhanden. An der Messstellensohle ist relativ viel Phytomasse abgelagert.

Die Grundwassermessstelle zeigt auf Basis der Kamerabefahrung keine relevanten Beschädigungen. Der deutliche Eintrag der Phytomasse kann potentiell auf eine offenstehende Messstellekappe der Unterflur-Messstelle in Kombination mit Starkregenereignissen zurückzuführen sein. In wie weit die Messstellekappe generell bei Starkregenereignissen abdichtend ist, ist zu überprüfen.

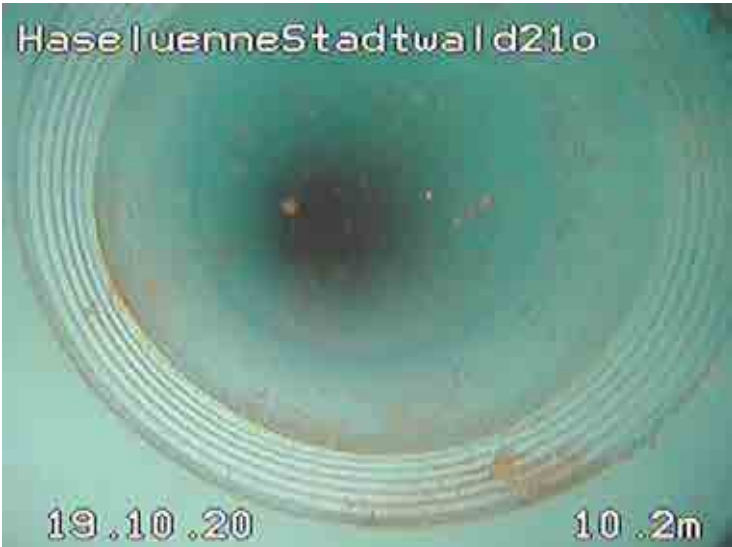
<p>10,1</p>	<p>Pytomasse (Blatt)</p>

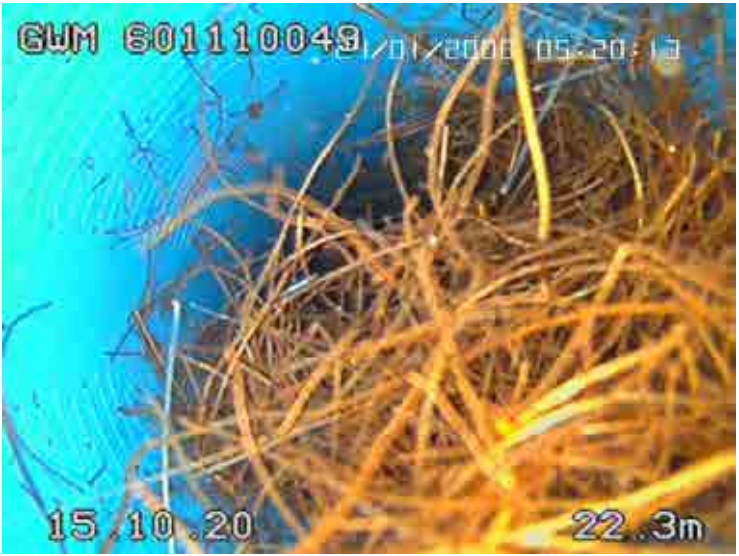
<p>22,1</p>	<p>Übergang vom Vollrohr zum Filterrohr. Durchwurzelung der Filterschlitzte.</p>

Schutz- und Vollrohr der Grundwassermessstelle zeigen keine signifikanten Beschädigungen oder Beeinträchtigungen. Im Filterbereich (zwischen 22,3 – 24,5 m u. MBP) sind viele Wurzeln über die Filterschlitz in die Grundwassermessstelle eingedrungen. Auf den Filterschlitz sind ansonsten keine Ablagerungen vorhanden. Auf der Messstellensohle befinden sich abgestorbener Überreste der Phytomasse (Wurzeln).

Die Grundwassermessstelle zeigt auf Basis der Kamerabefahrung keine relevanten Beschädigungen. Da die Durchwurzelung der Filterschlitz nur in einem Teilbereich der Filterrohre vorhanden ist, kann eine tiefenspezifische Probenahme hierdurch potentiell gestört sein.

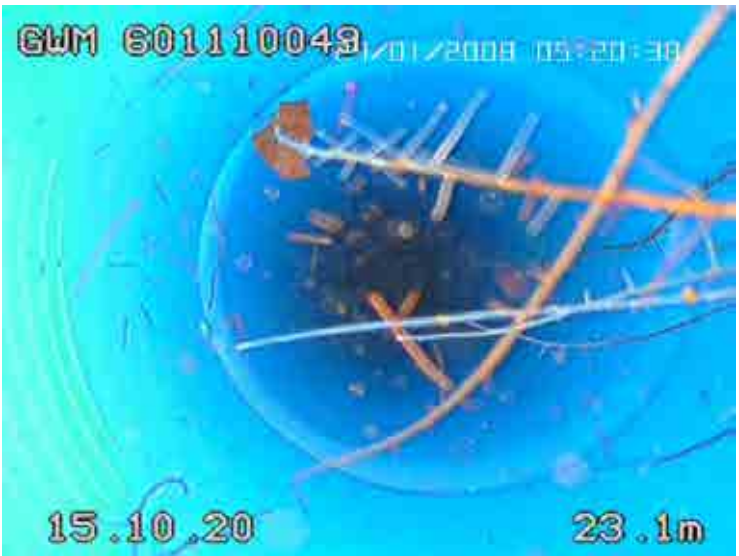
<p>22,3</p>	<p>Durchwurzelung der Filterschlitzte.</p>

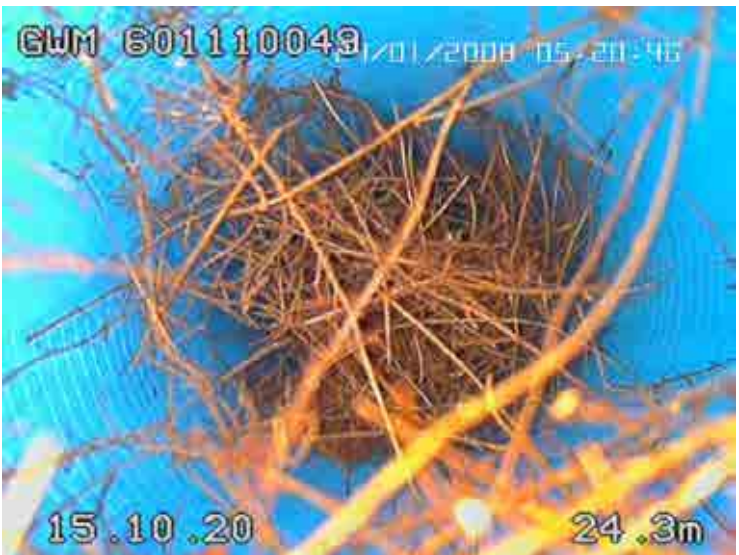
<p>24,3</p>	<p>Filterbereich, Durchwurzelung der Filterschlitzte.</p>

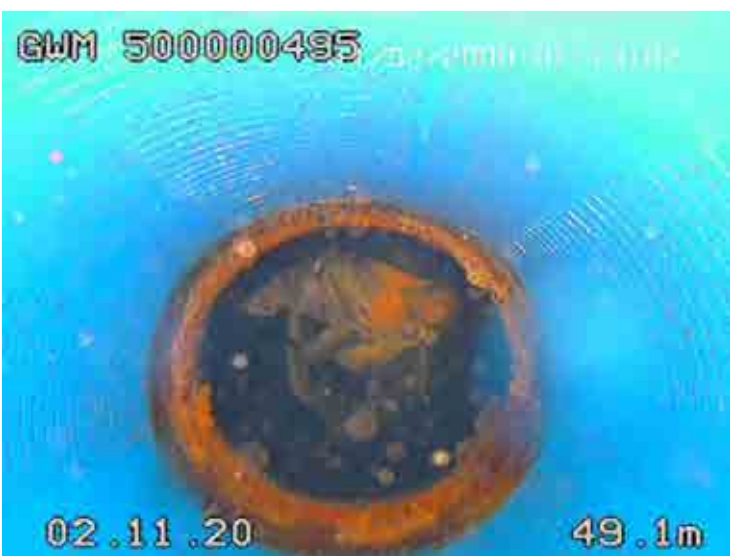
46,1	Endteufe bei 49,16 m u. MBP erreicht.

Schutz- und Vollrohr der Grundwassermessstelle zeigen keine signifikanten Beschädigungen oder Beeinträchtigungen. Auf den Filterschlitzten der Grundwassermessstelle sind keine Ablagerungen vorhanden. Auf der Messstellensohle zeigen sich beginnende Verockerungen.

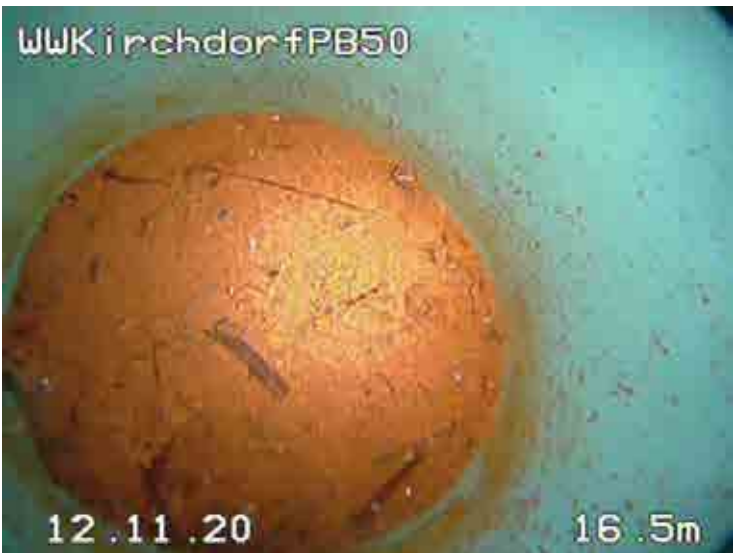
<p>16,5</p>	<p>Endteufe bei 16,58 m u. MBP erreicht.</p>

Schutz- und Vollrohr der Grundwassermessstelle zeigen keine signifikanten Beschädigungen oder Beeinträchtigungen. Auf den Filterschlitzten der Grundwassermessstelle sind keine Ablagerungen erkennbar. Die Messstellensohle ist geringfügig versandet.

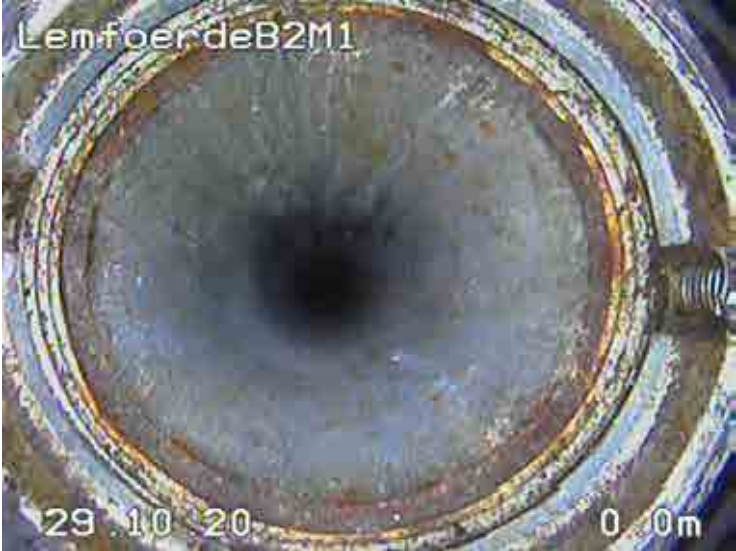
Tiefe [m u. MBP]	Bemerkung	Photo
0,0	Messstellenkopf

Schutz- und Vollrohr der Grundwassermessstelle zeigen keine signifikanten Beschädigungen oder Beeinträchtigungen. Das Schutzrohr ist leicht oxidiert. Innerhalb der Standwassersäule sind Schwebteilchen vorhanden. Diese sind teilweise auf den Filterschlitzten der Grundwassermessstelle abgelagert. Eine genaue Beurteilung der Messstellensohle ist aufgrund der Trübung (Schwebteilchen) nicht möglich.
