## – Abschlussbericht –

# Funktionsprüfung an Grundwassergütemessstellen des Wasserrahmenrichtlinienmessnetzes des NLWKN

Auftraggeber: **NLWKN – Betriebsstelle Aurich**  
Oldersumer Straße 48  
26603 Aurich

Projektnummer: 54063

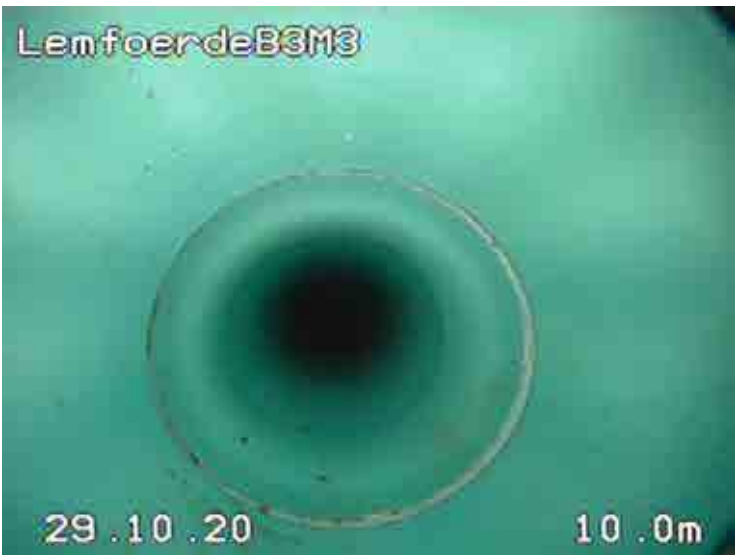
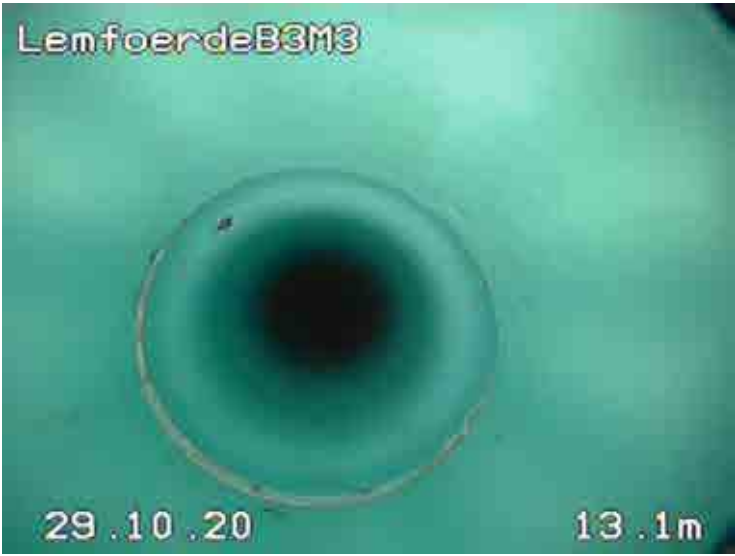
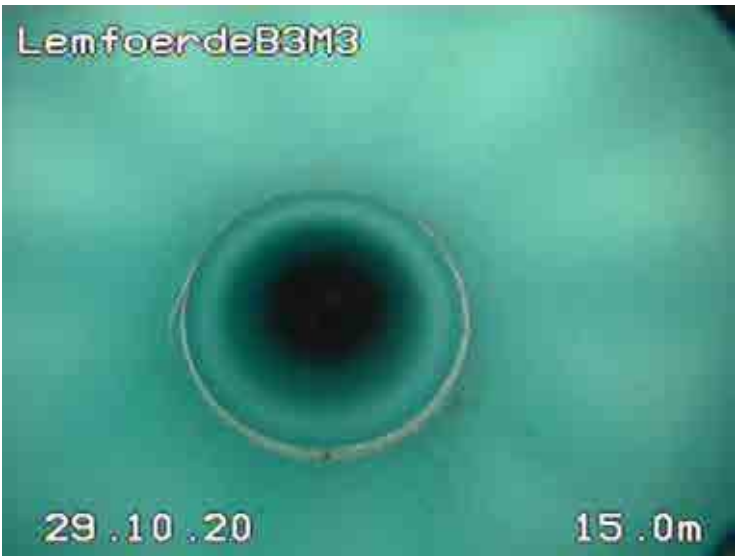
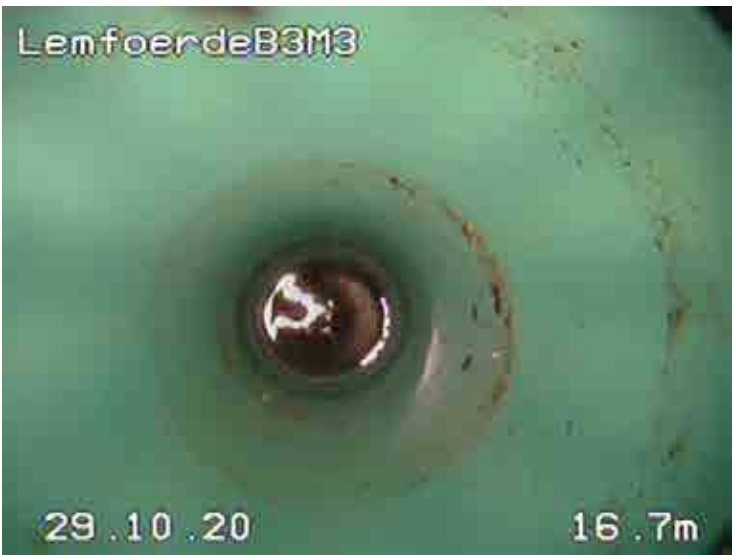
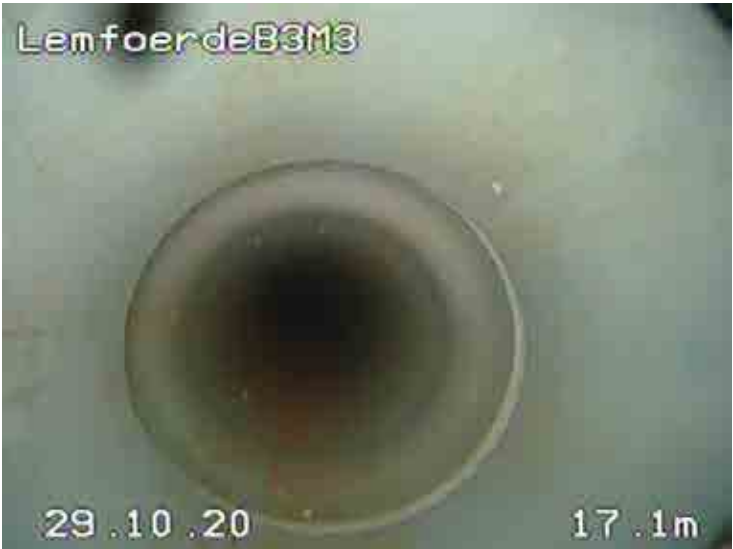
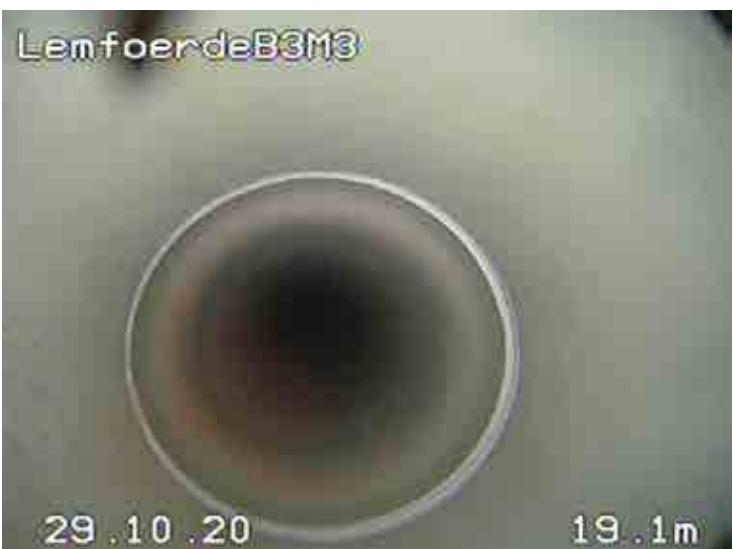
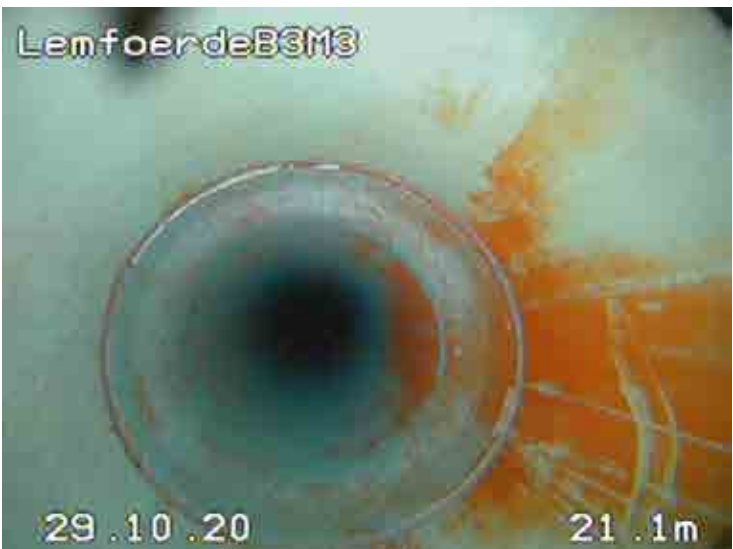
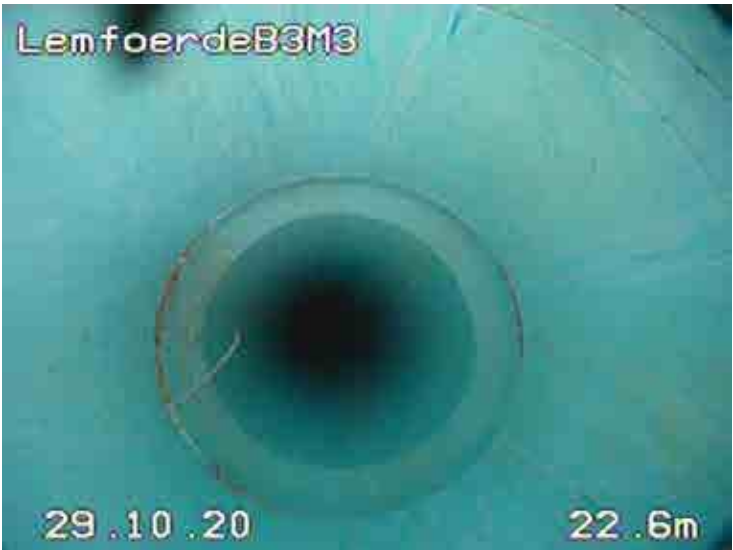
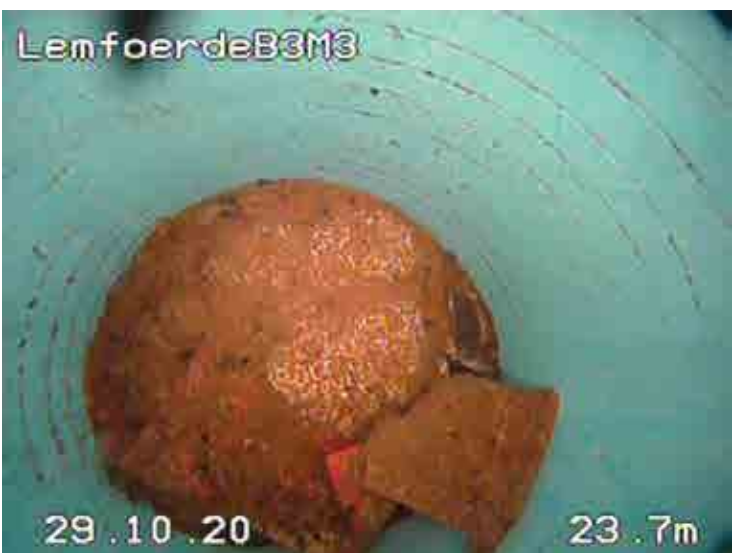
Schutz- und Vollrohr der Grundwassermessstelle zeigen keine signifikanten Beschädigungen oder Beeinträchtigungen. Im Bereich des Ruhewasserspiegels sind minimale Verschmutzungen an der Messstellenwand vorhanden. Bei 21,1 m u. MBP ist die Messstellenwand teilweise verockert. Auf den Filterschlitzten der Grundwassermessstelle sind im unteren Filterbereich geringfügig Ablagerungen erkennbar. Die Messstellensohle ist versandet. Hier befinden sich mehrere Fremdkörper.

Die Grundwassermessstelle zeigt auf Basis der Kamerabefahrung keine relevanten Beschädigungen oder Beeinträchtigungen. Die Entfernung der Fremdkörper ist zu empfehlen.

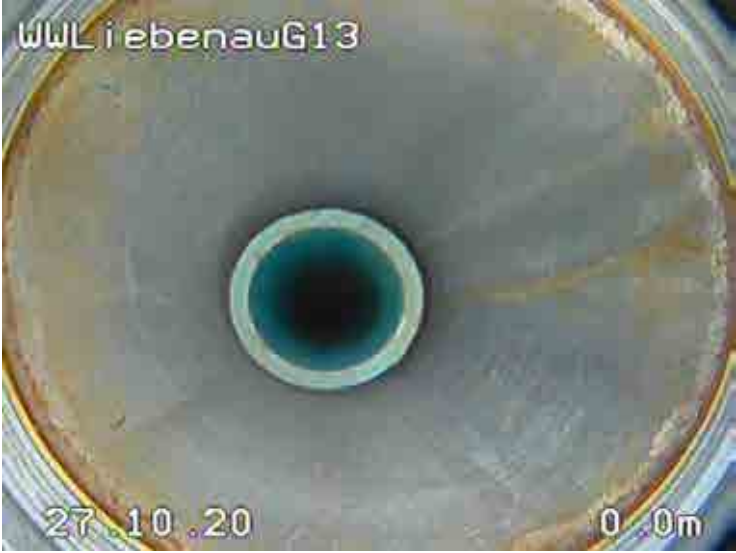
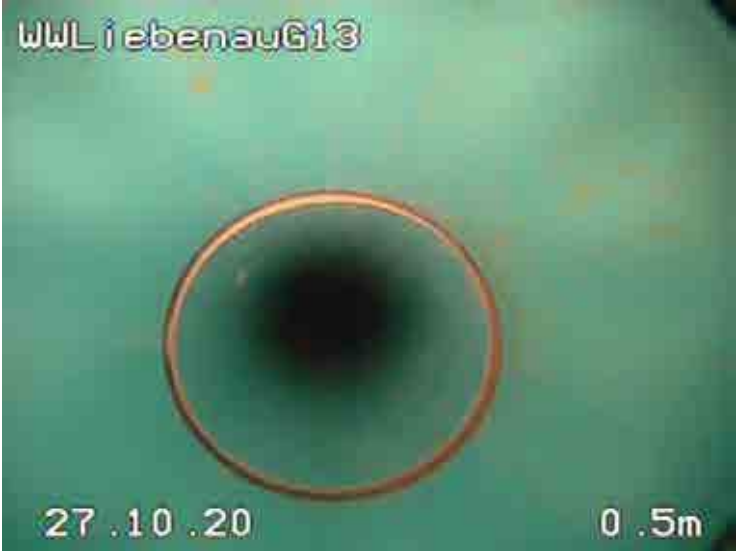
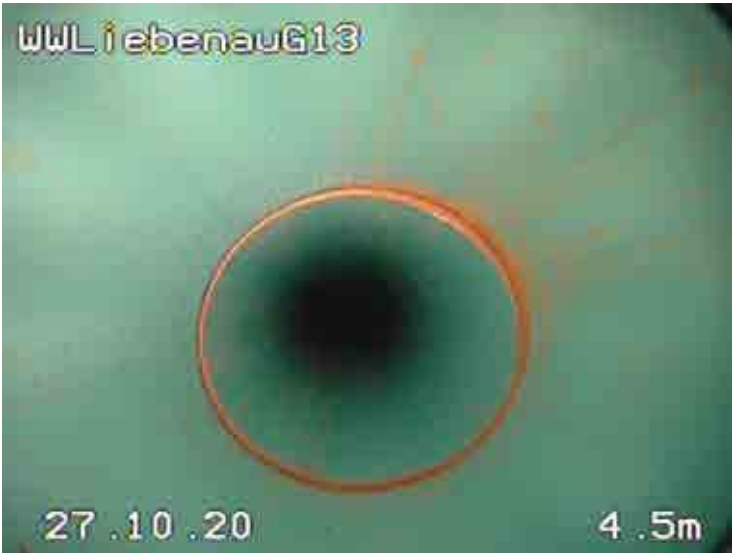
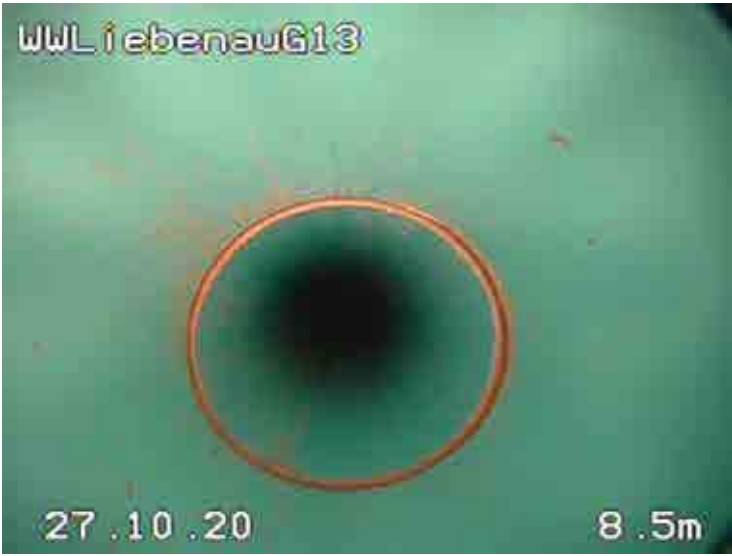
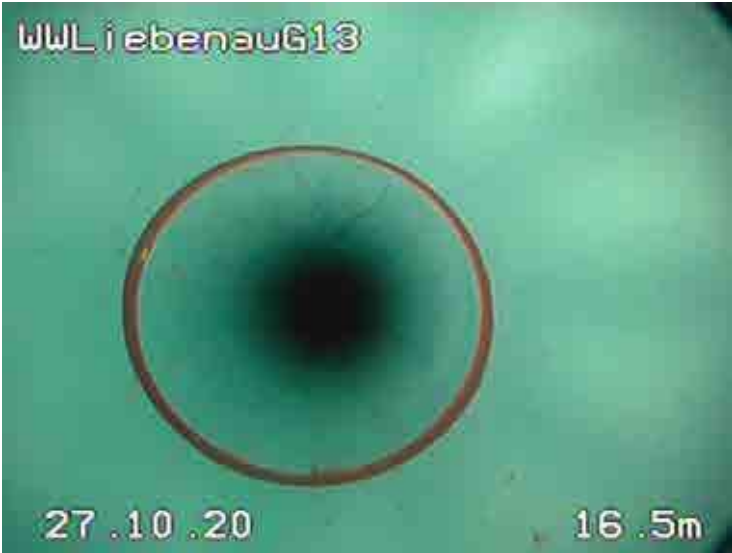
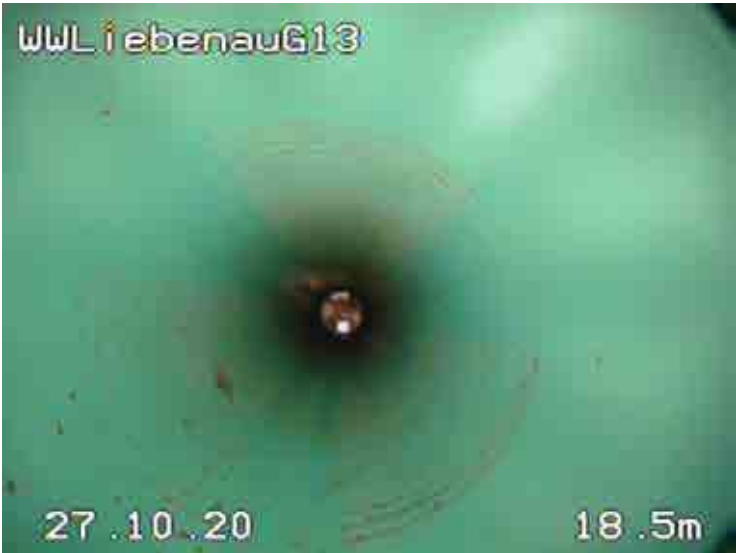
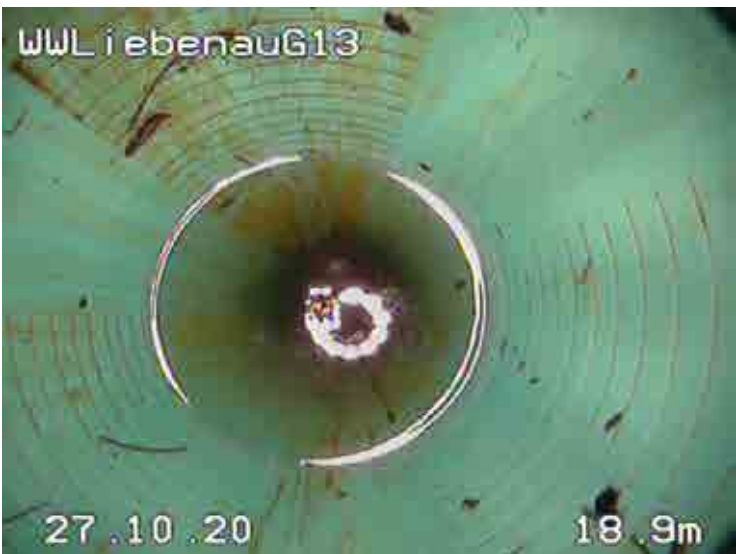
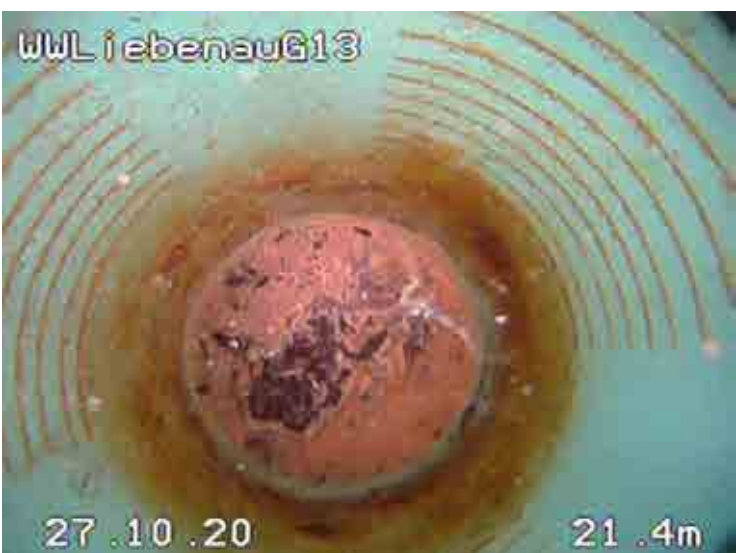
Schutz- und Vollrohr der Grundwassermessstelle zeigen keine signifikanten Beschädigungen oder Beeinträchtigungen. Der Ruhewasserspiegel liegt etwa 0,4 m unterhalb der Filteroberkante. Im Bereich des Ruhewasserspiegels sind wenige Verschmutzungen an der Messstellenwand vorhanden. Unterhalb des Ruhewasserspiegels sind leichte Ablagerungen auf den Filterschlitzten zu erkennen. Die Messstellensohle ist geringfügig versandet und verschmutzt. Es sind minimale Verockerungen erkennbar.

Die Grundwassermessstelle zeigt auf Basis der Kamerabefahrung keine relevanten Beschädigungen oder Beeinträchtigungen.

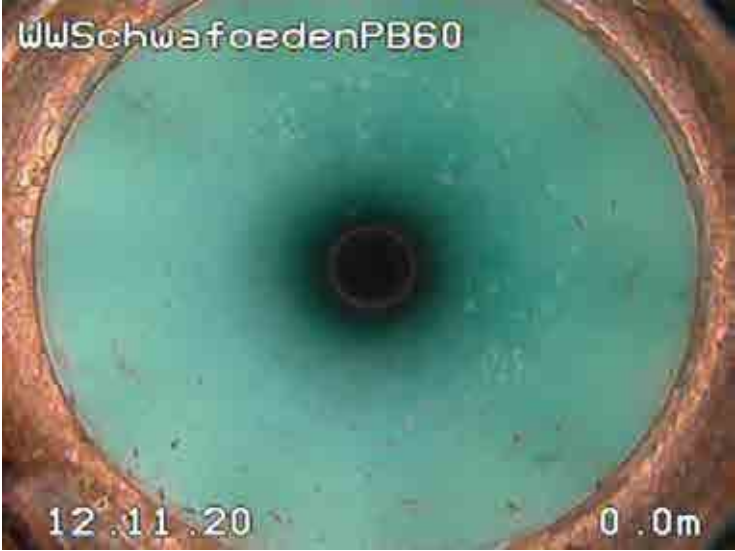
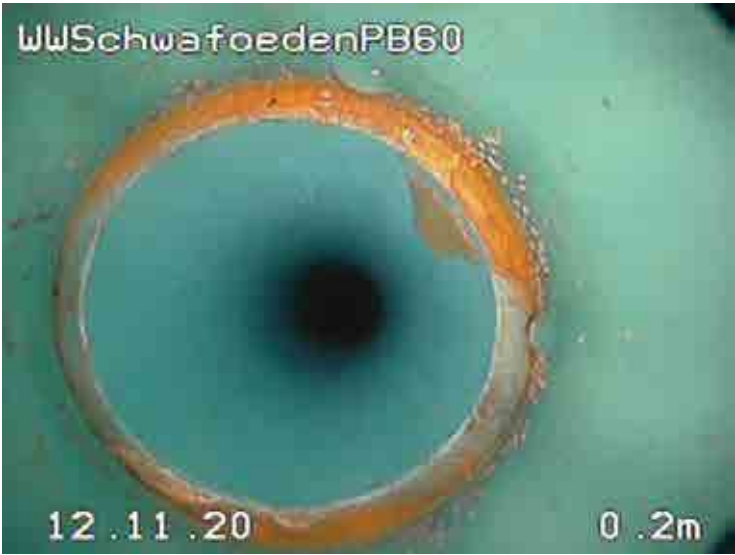
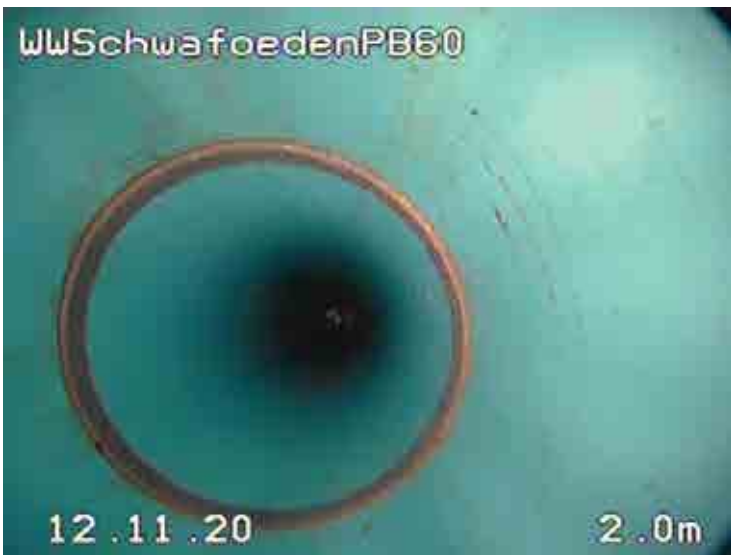
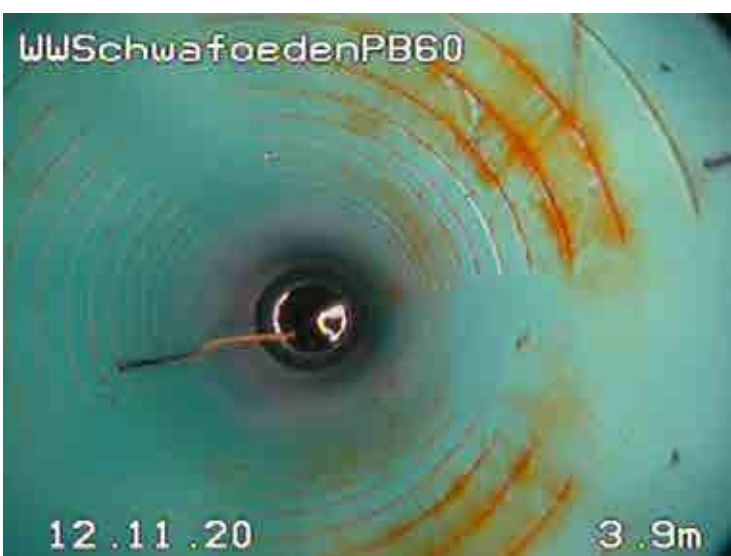
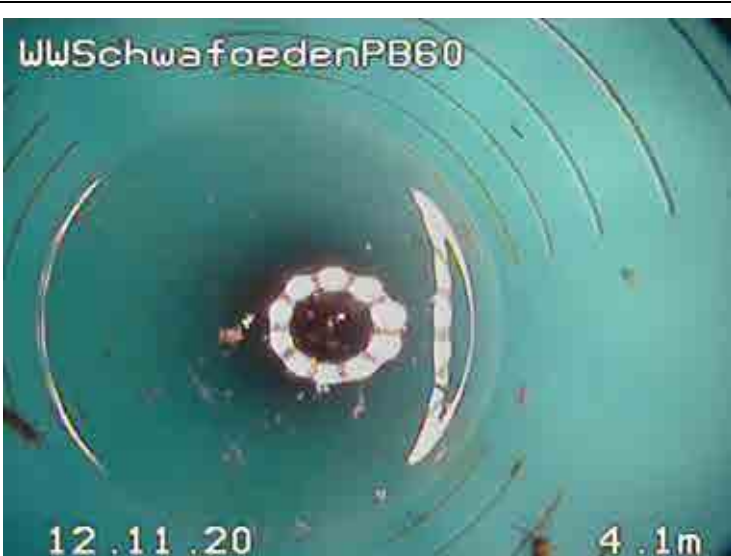
Schutz- und Vollrohr der Grundwassermessstelle zeigen keine signifikanten Beschädigungen oder Beeinträchtigungen. Der Ruhewasserspiegel liegt etwa 2,1 m unterhalb der Filteroberkante. Im trocken gefallenem Filterbereich ist eine beginnende Durchwurzlung erkennbar. Die Filterschlitz sind an wenigen Stellen minimal verockert. Auf der Messstellensohle hat sich Phytomasse abgelagert.

Die Grundwassermessstelle zeigt auf Basis der Kamerabefahrung keine relevanten Beschädigungen. Der niedrige Ruhewasserstand kann eine Probenahme erschweren.

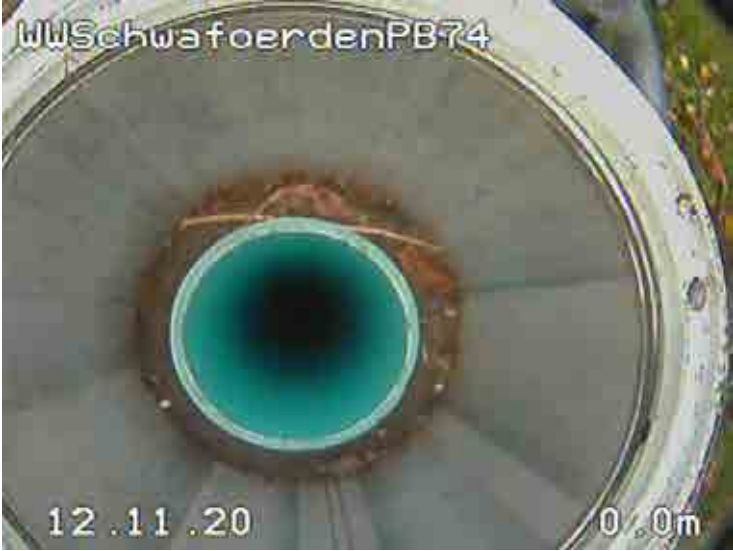
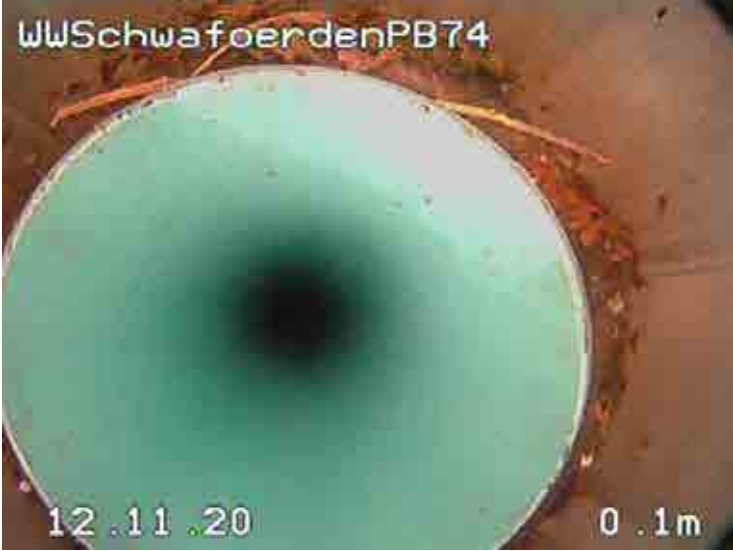
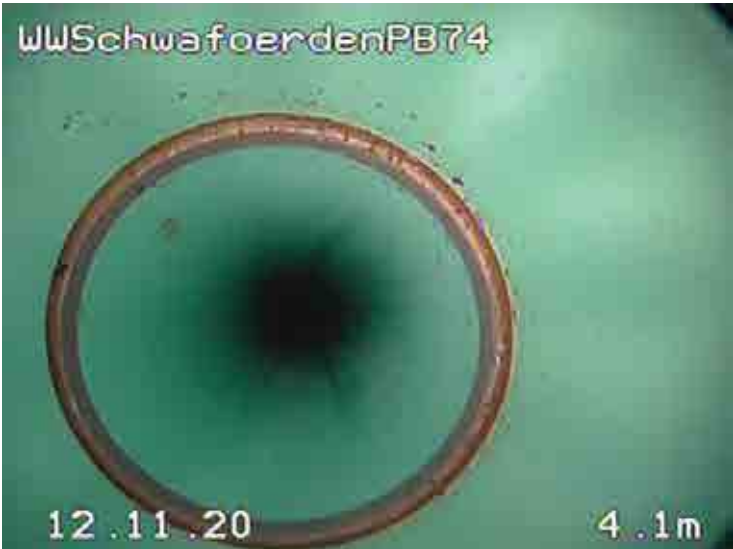
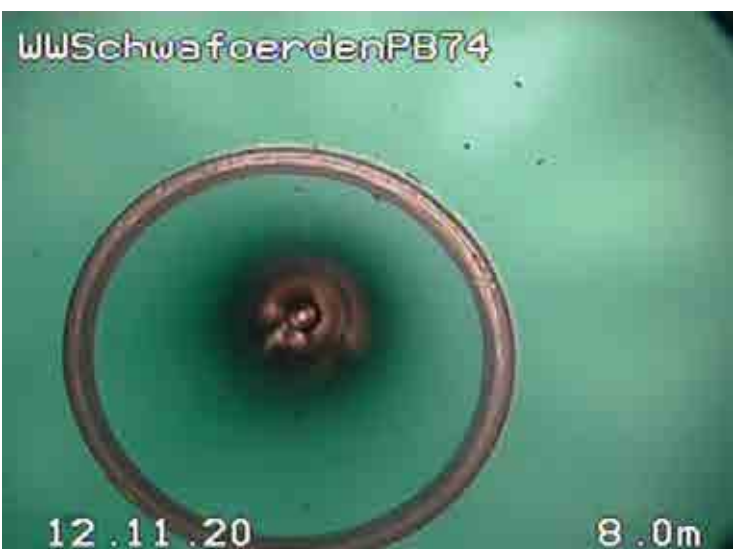
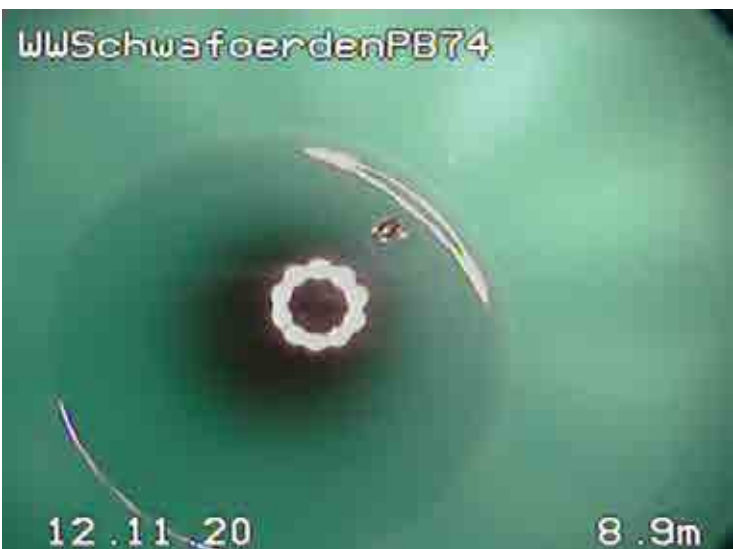
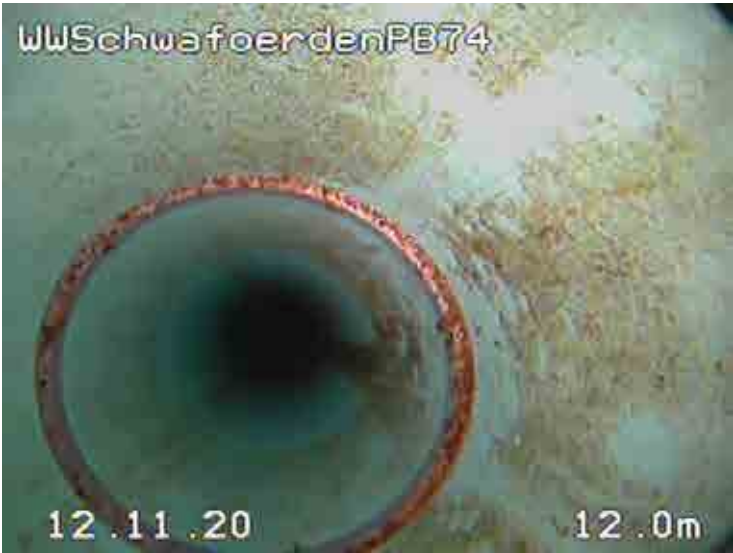
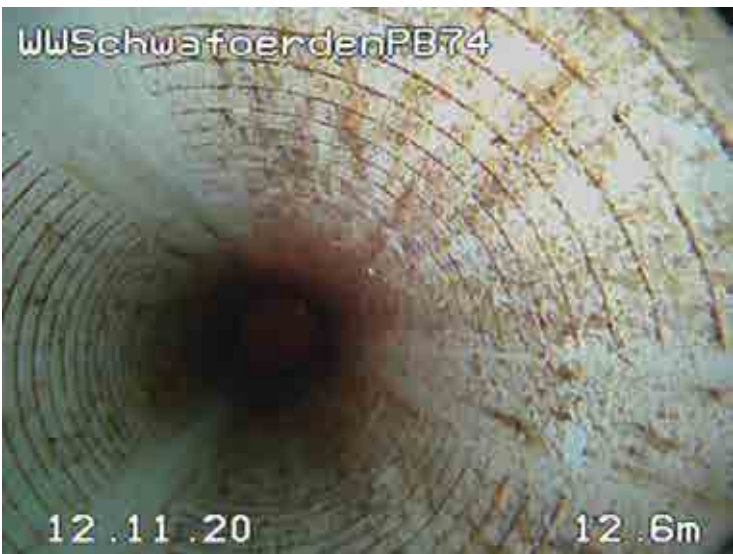
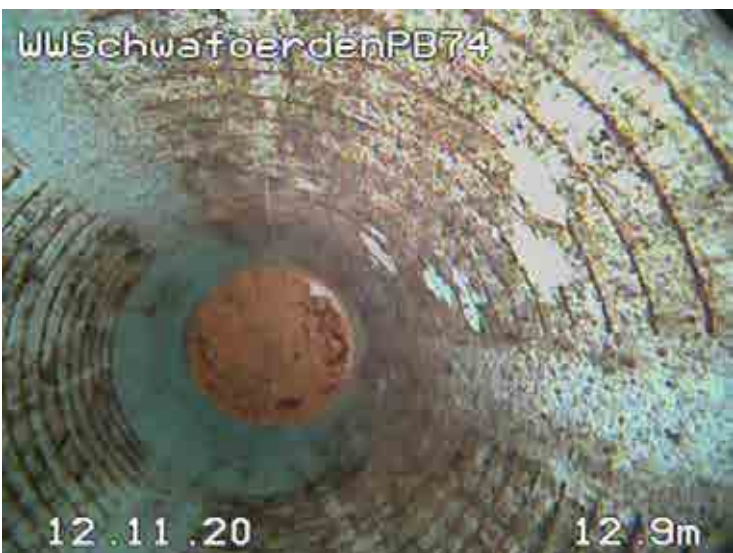
Schutz- und Vollrohr der Grundwassermessstelle zeigen keine signifikanten Beschädigungen oder Beeinträchtigungen. Unterhalb des Ruhewasserspiegels sind auf den Vollrohren und den Filterrohren, sowie den Filterschlitzten Ablagerungen vorhanden. Die Messstellensohle ist leicht versandet. Dort befindet sich zudem ein Fremdkörper (Schraubverschluss).

Die Grundwassermessstelle zeigt auf Basis der Kamerabefahrung keine relevanten Beschädigungen oder Beeinträchtigungen. Der Fremdkörper sollte entfernt werden.

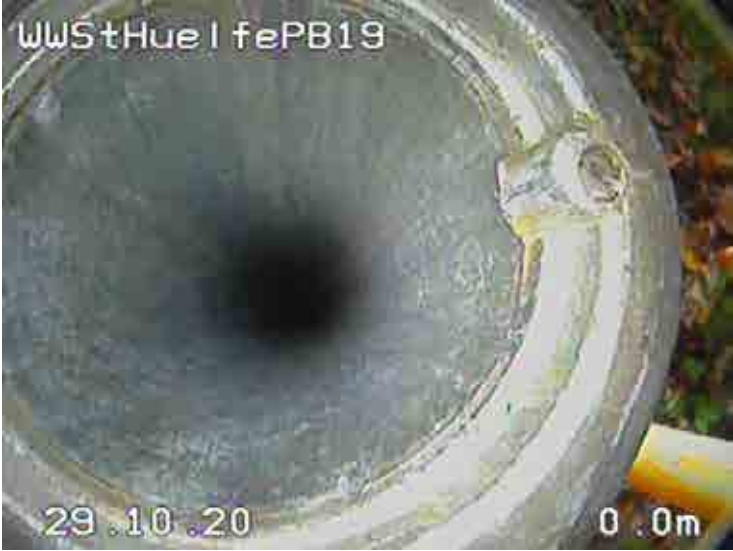
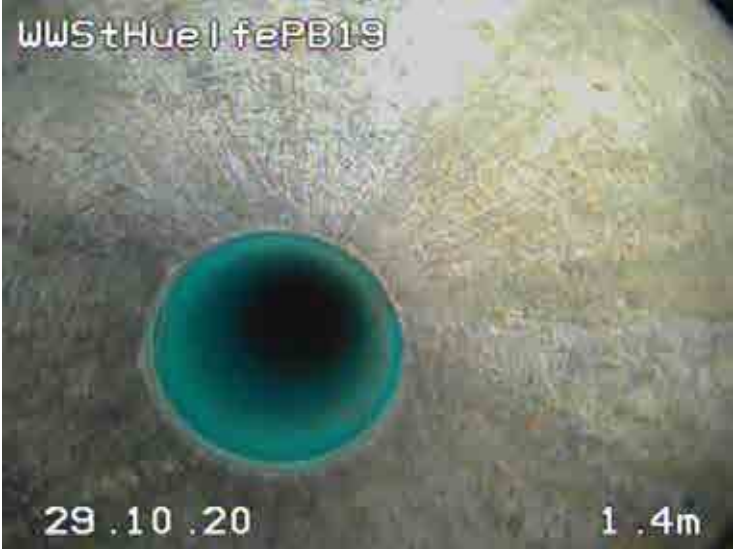
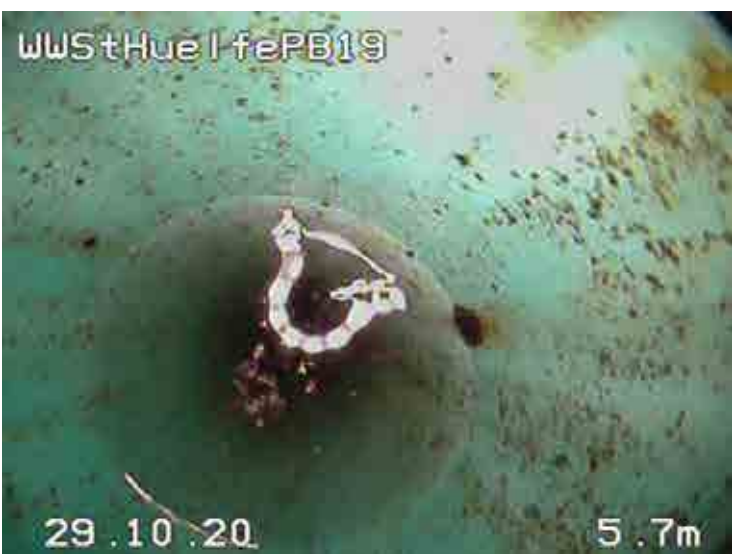
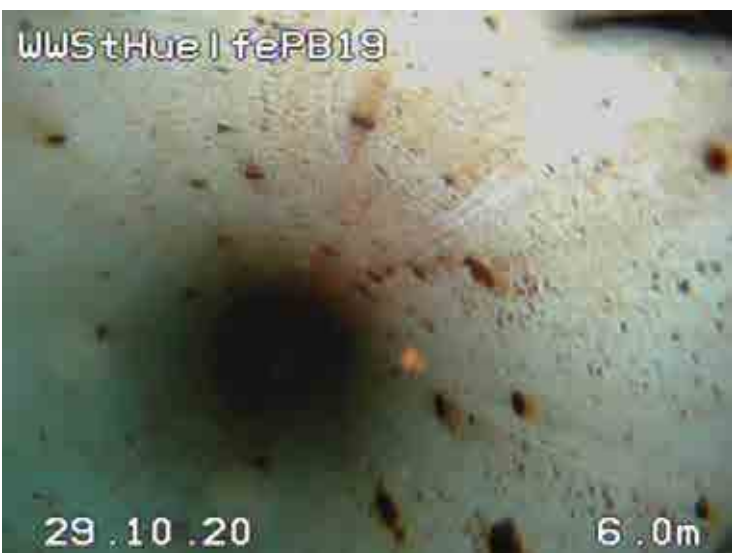
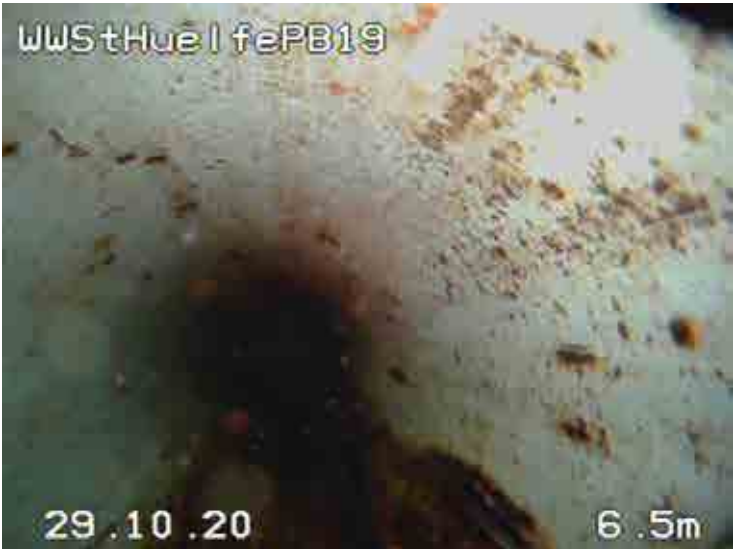
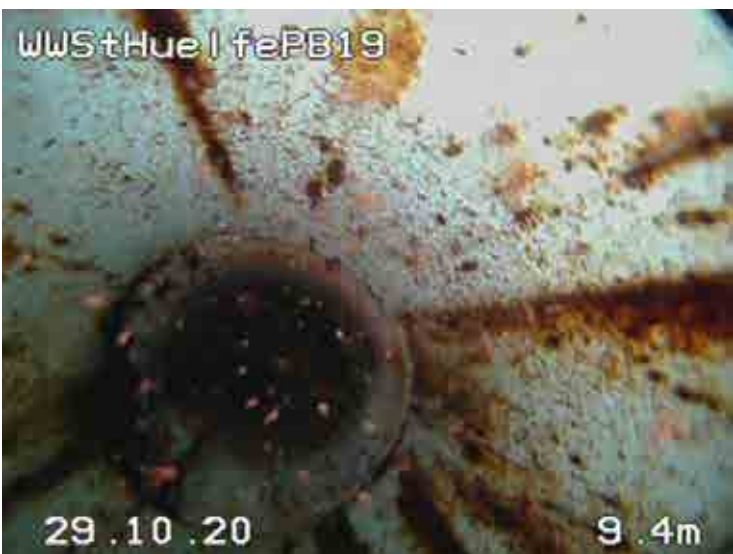
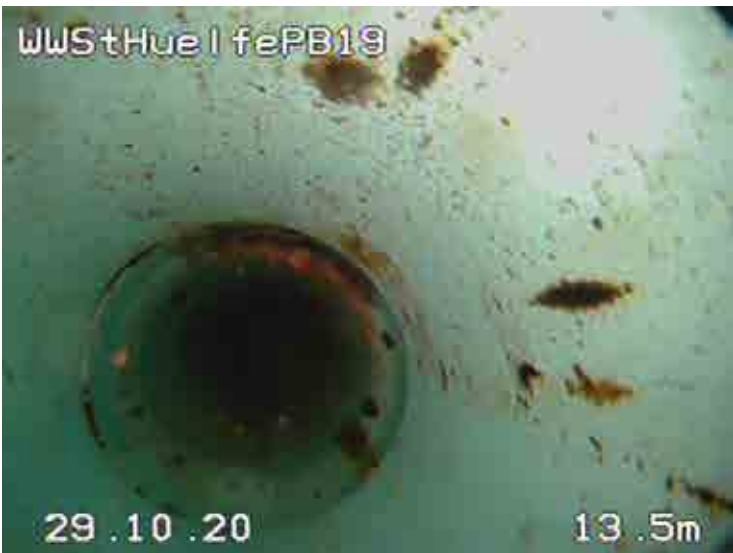
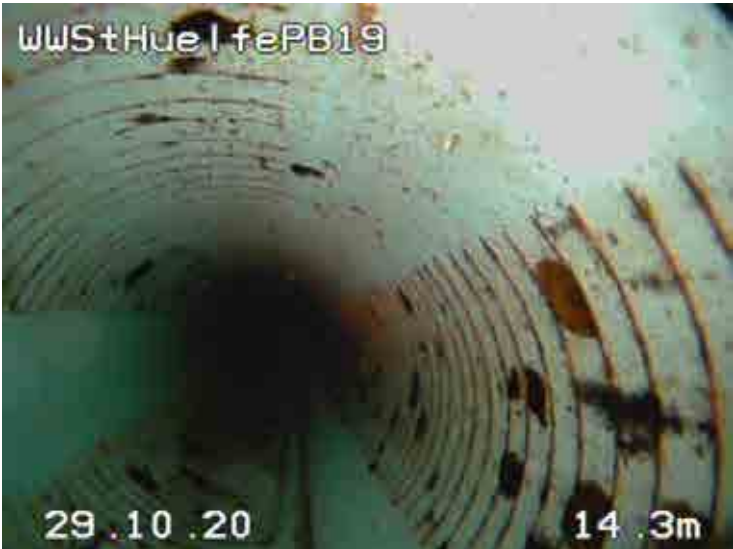
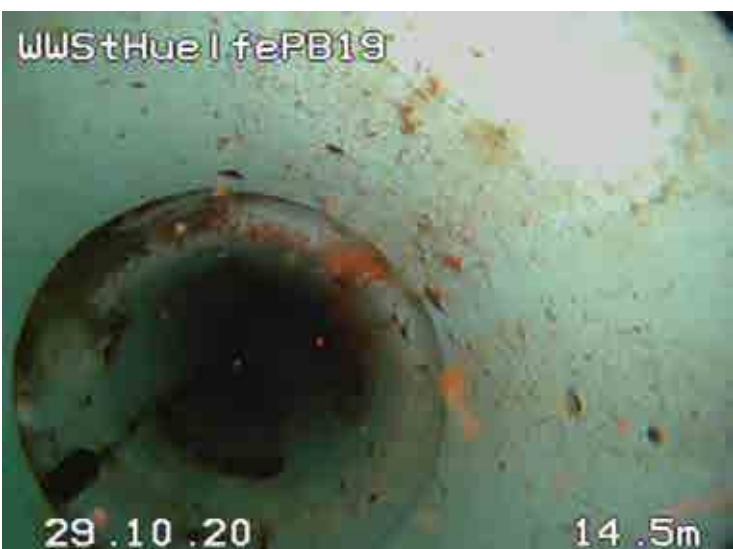
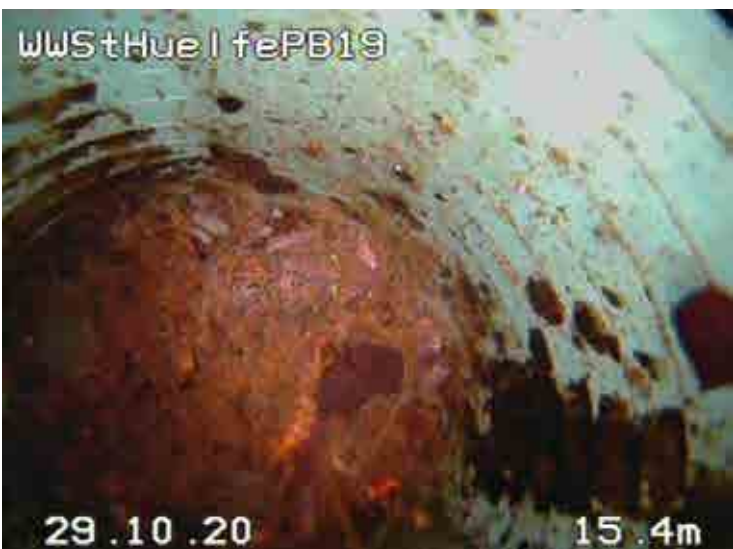
Schutz- und Vollrohr der Grundwassermessstelle zeigen keine signifikanten Beschädigungen oder Beeinträchtigungen. Über die Vollrohre und Filterrohre sind einige, vermutlich biologische Ablagerungen vorhanden. Im Bereich der Muffen ist ein vermehrtes Auftreten erkennbar. Auf den Filterschlitzten der Grundwassermessstelle sind ebenfalls Ablagerungen vorhanden. Die Messstellensohle ist bis zur Filterunterkante versandet. Es sind Überreste von Bodenorganismen abgelagert.

Die Grundwassermessstelle zeigt auf Basis der Kamerabefahrung keine relevanten Beschädigungen oder Beeinträchtigungen.

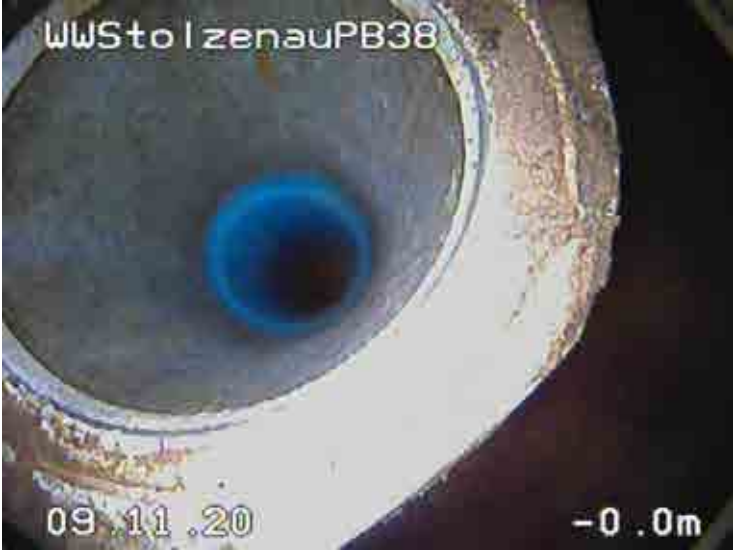
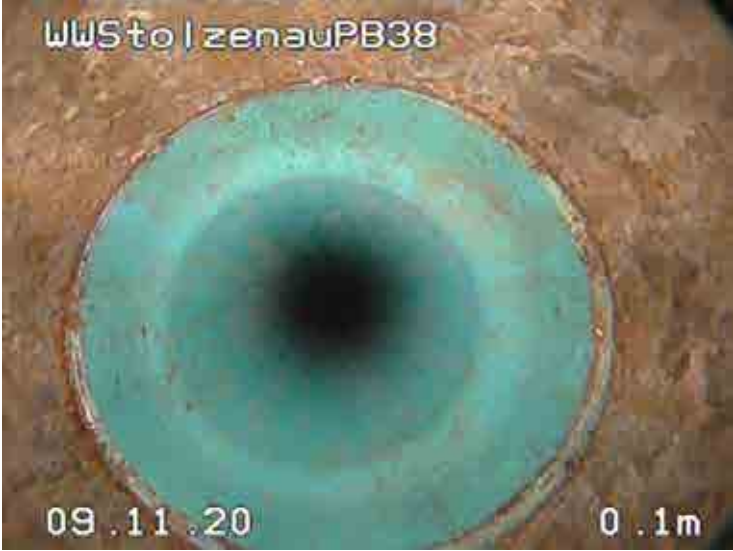
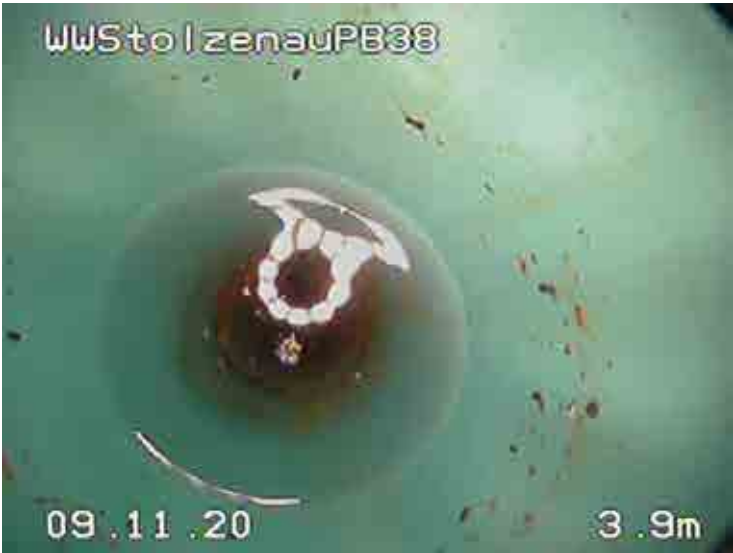
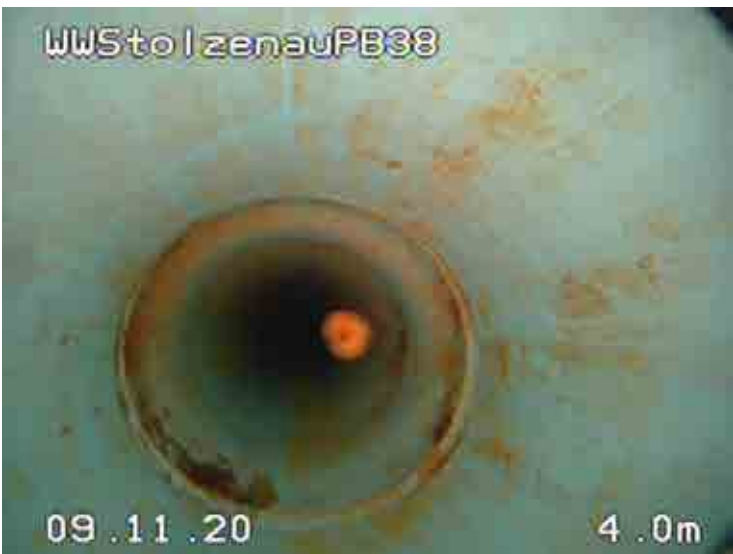
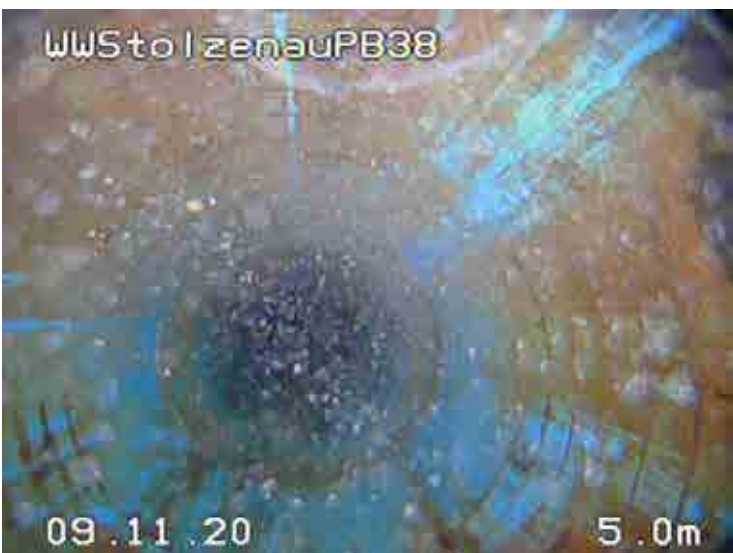
Schutz- und Vollrohr der Grundwassermessstelle zeigen keine signifikanten Beschädigungen oder Beeinträchtigungen. Auf den Vollrohren und den Filterrohren sind leichte Verockerungen vorhanden. Die Filterschlitzte sind durch die Verockerungen belegt. Auf der Messstellensohle sind Ablagerungen vorhanden.

Die Grundwassermessstelle zeigt auf Basis der Kamerabefahrung keine relevanten Beschädigungen oder Beeinträchtigungen. In wie weit die Verockerungen die hydraulische Anbindung der Messstelle an den Grundwasserleiter beeinträchtigen, kann im Rahmen eines Pumpstest ermittelt werden.

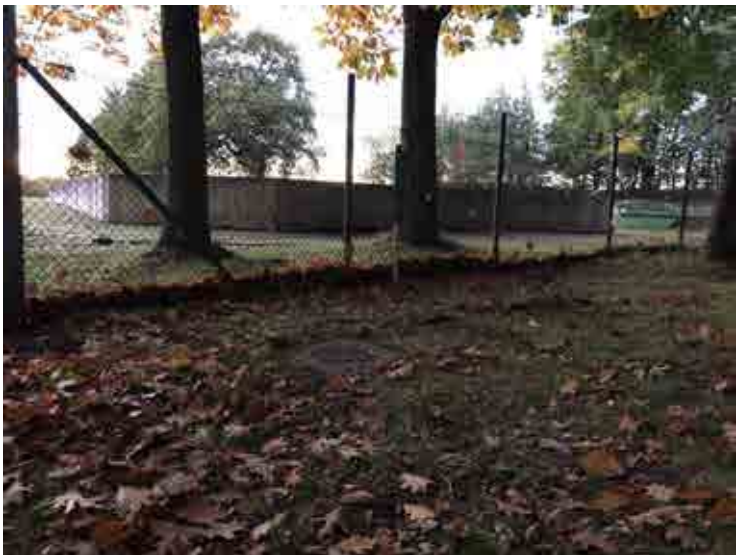
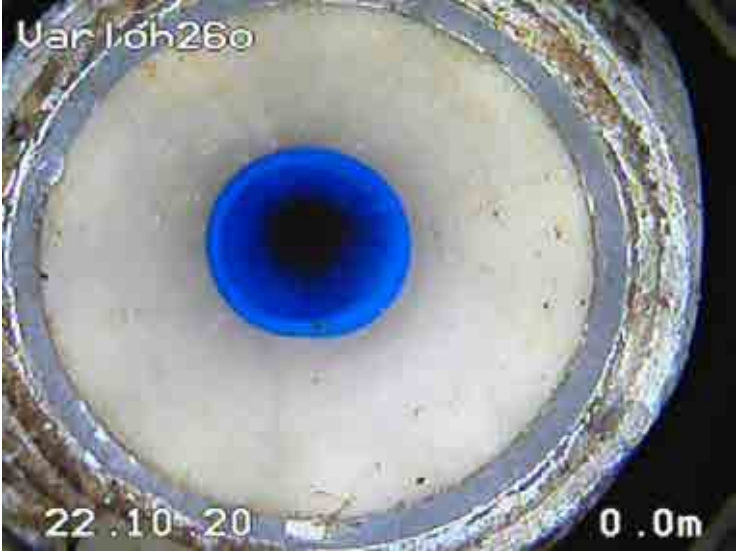
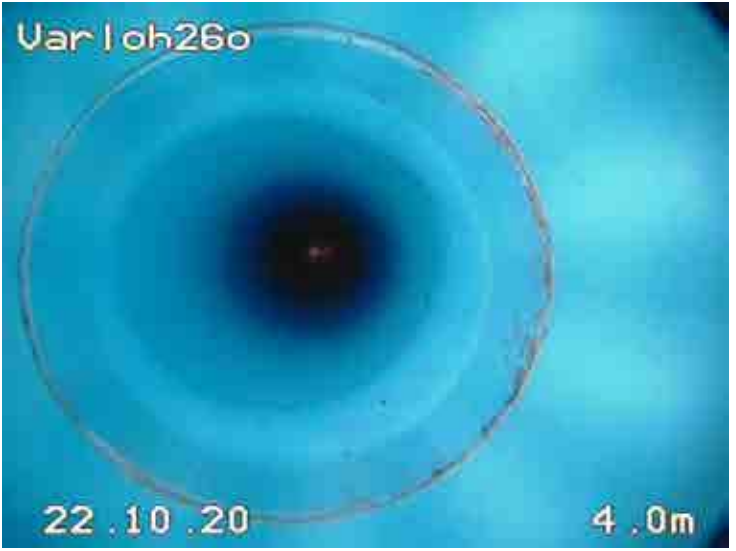
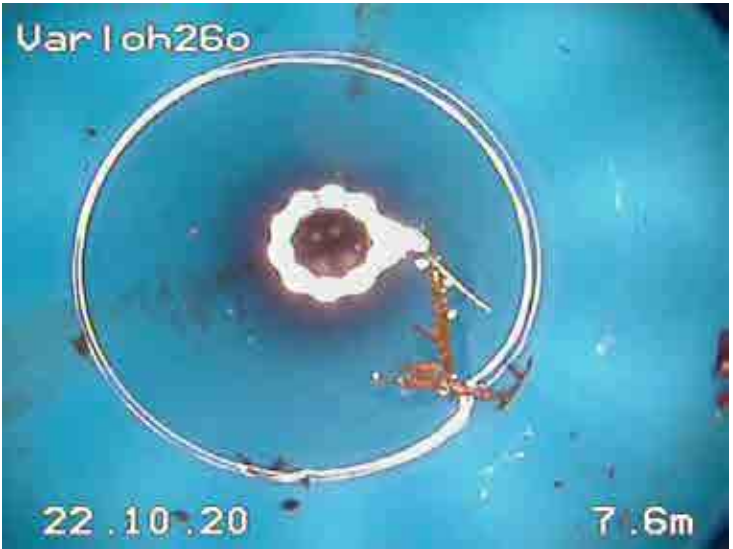
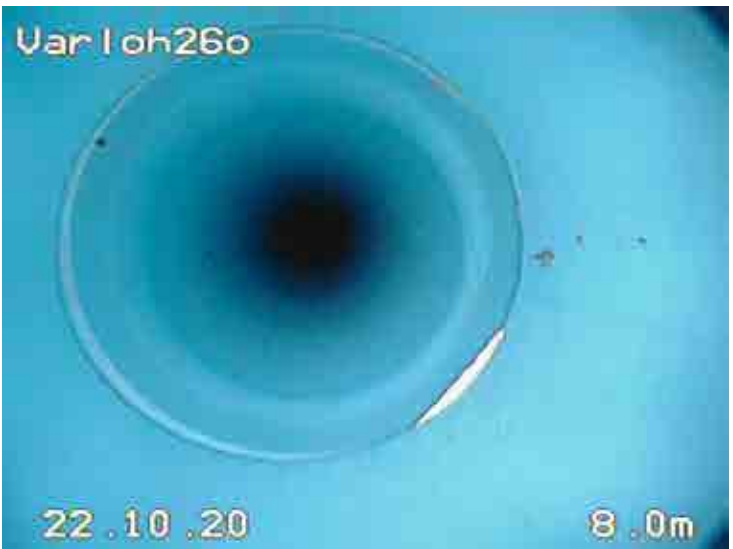
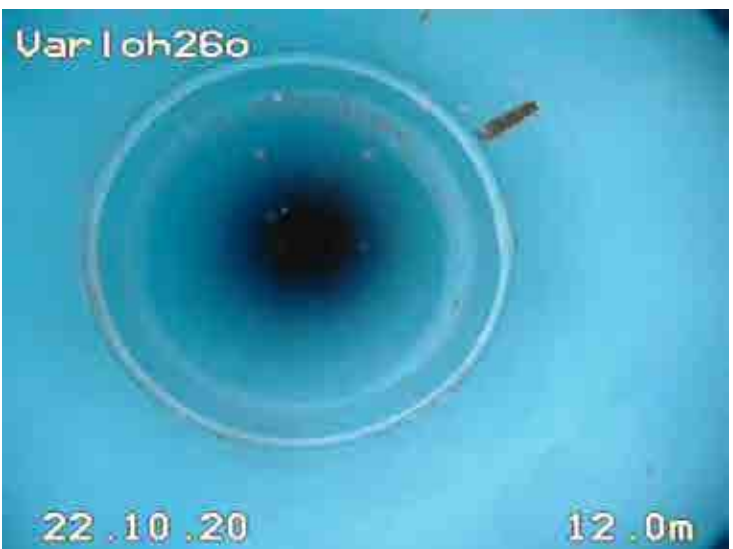
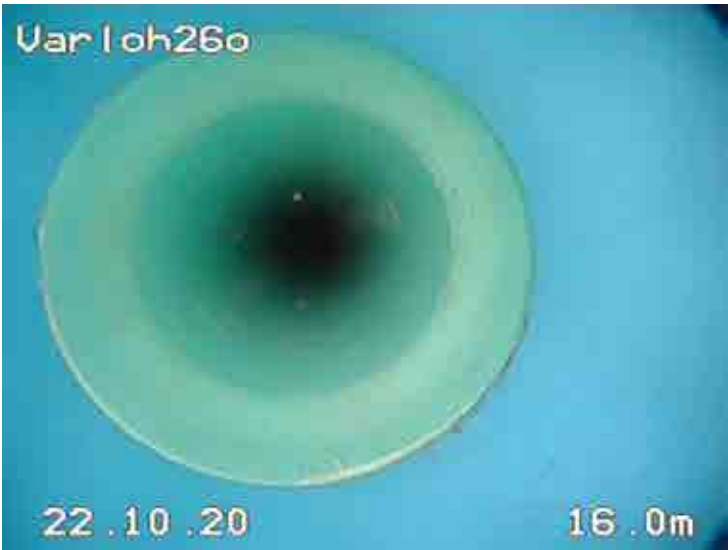
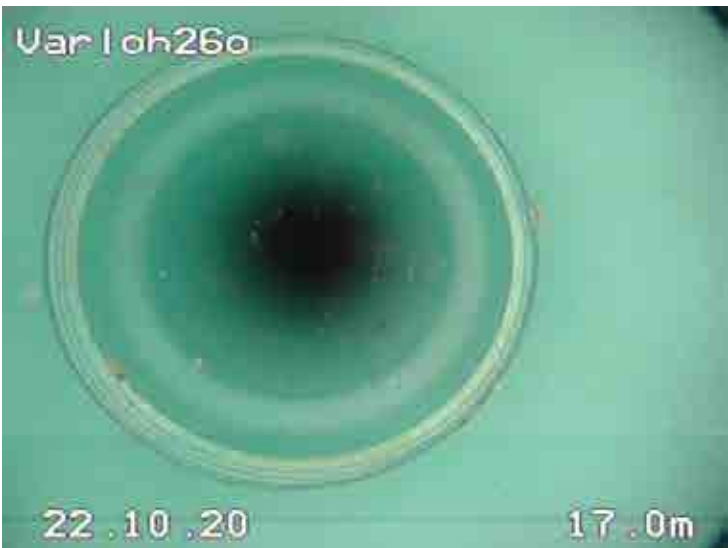
<b>Messstellen- bezeichnung</b>	WW Varloh 26 o

Schutz- und Vollrohr der Grundwassermessstelle zeigen keine signifikanten Beschädigungen oder Beeinträchtigungen. Die Standwassersäule ist vergleichsweise klar. Die Filterschlitzte der Grundwassermessstelle sind nicht zugesetzt. Die Messstellensohle ist minimal versandet.

Die Grundwassermessstelle zeigt auf Basis der Kamerabefahrung keine relevanten Beschädigungen oder Beeinträchtigungen.
