## – Abschlussbericht –

# Funktionsprüfung an Grundwassergütemessstellen des Wasserrahmenrichtlinienmessnetzes des NLWKN

Auftraggeber: **NLWKN – Betriebsstelle Aurich**  
Oldersumer Straße 48  
26603 Aurich

Projektnummer: 54063

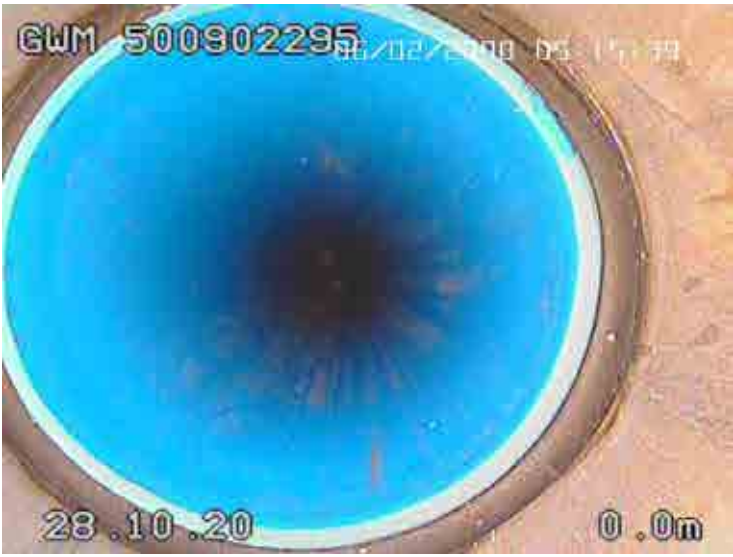
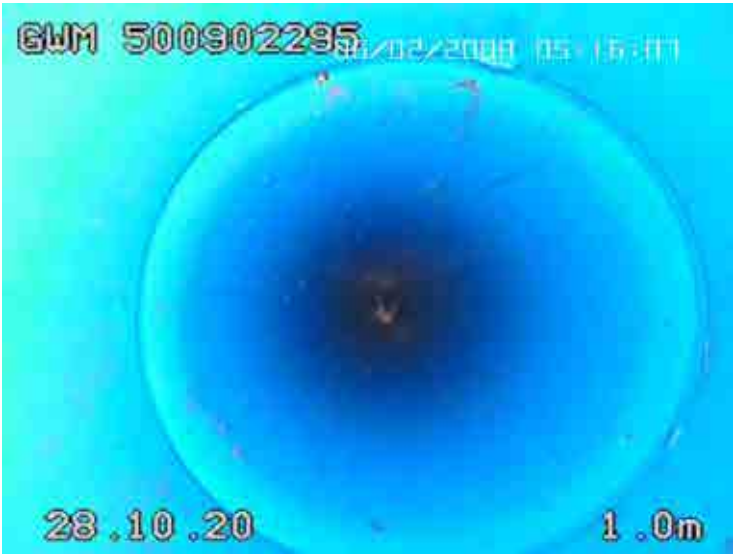
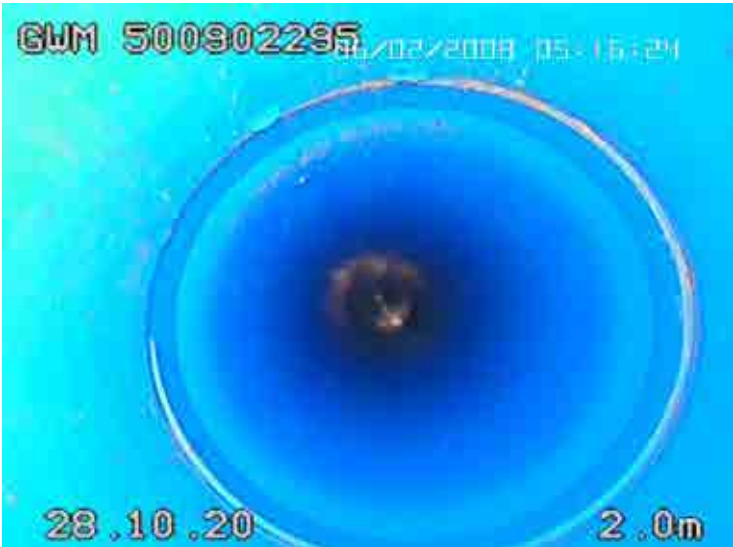
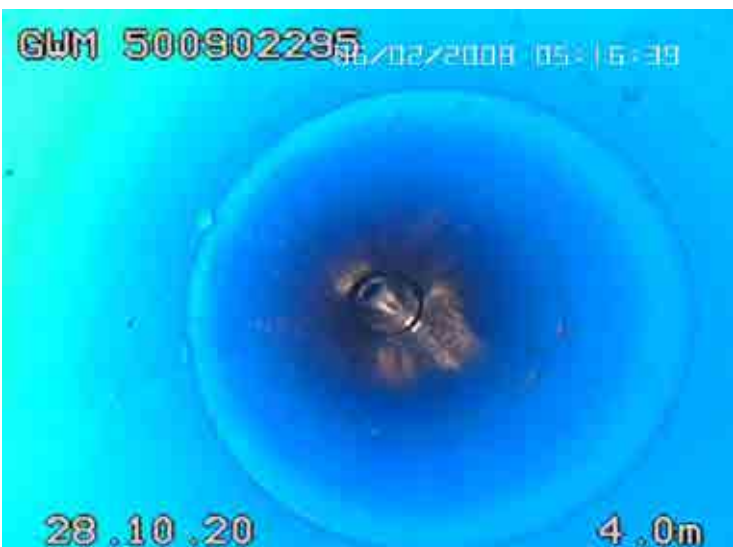
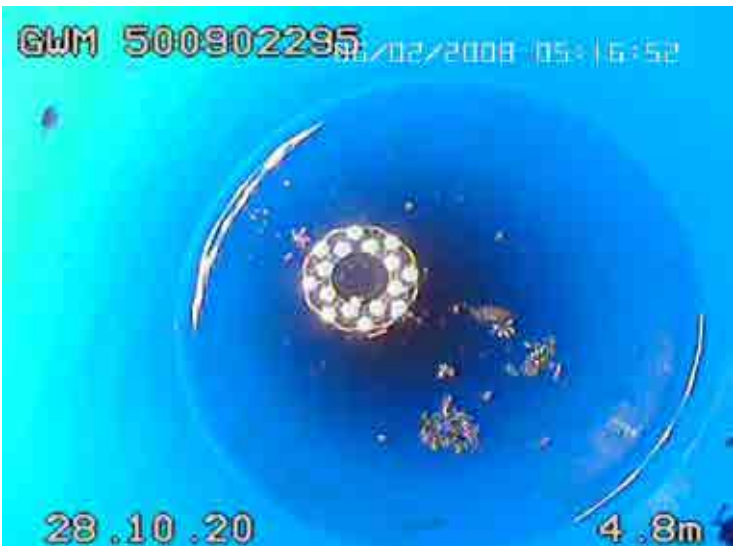
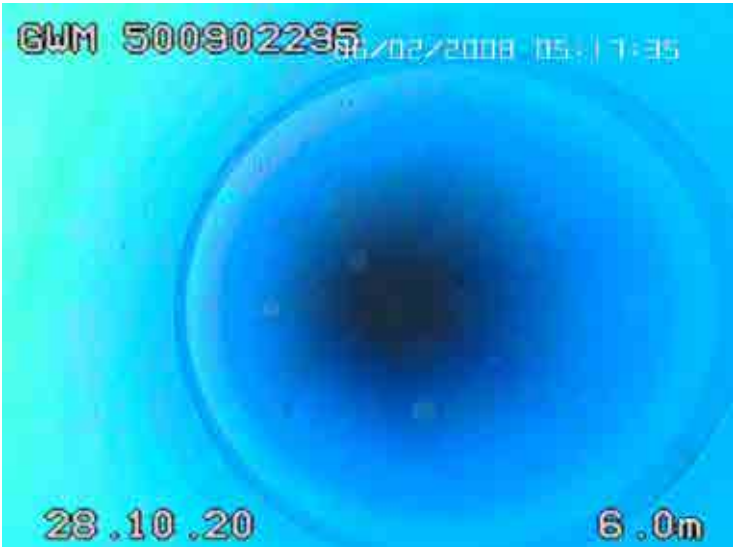
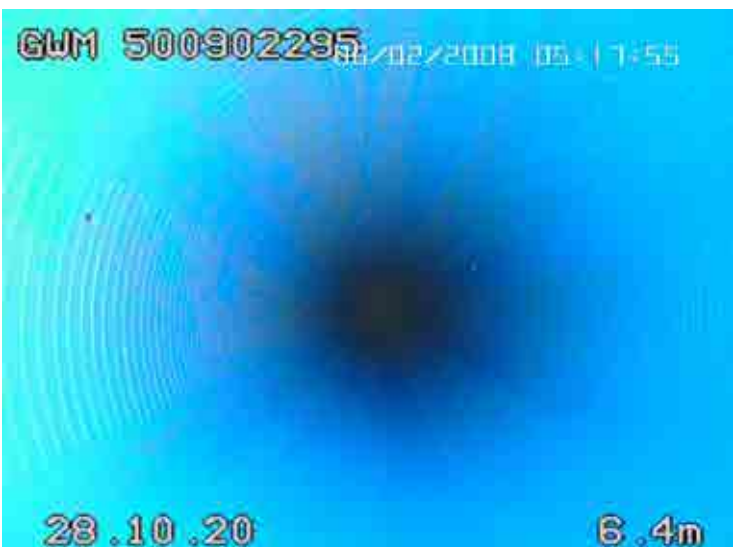
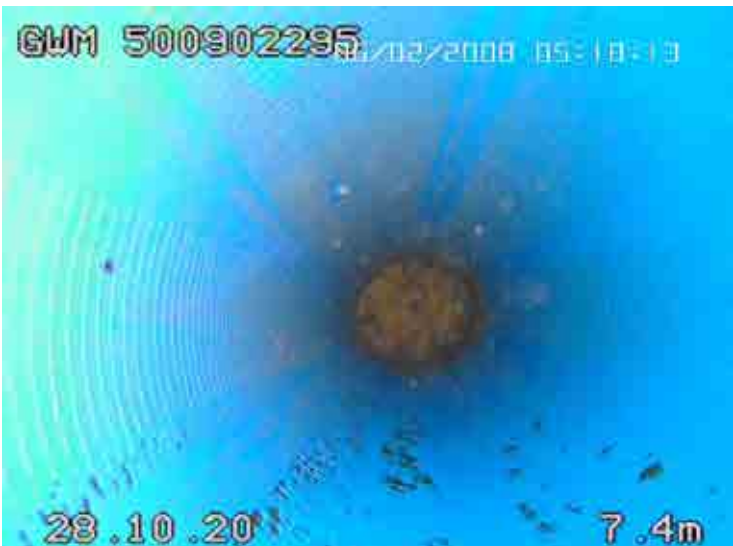
Schutz- und Vollrohr der Grundwassermessstelle zeigen keine signifikanten Beschädigungen oder Beeinträchtigungen. Auf den Filterschlitzten befinden sich in wenigen Bereichen minimale Ablagerungen. Die Messstellensohle ist geringfügig versandet. Ein geringer Eintrag abgestorbener Phytomasse ist vorhanden.

Die Grundwassermessstelle zeigt auf Basis der Kamerabefahrung keine relevanten Beschädigungen oder Beeinträchtigungen.

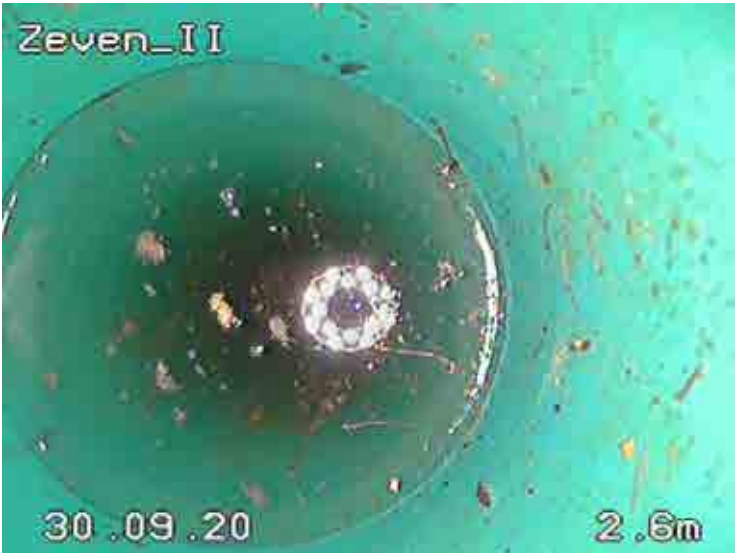
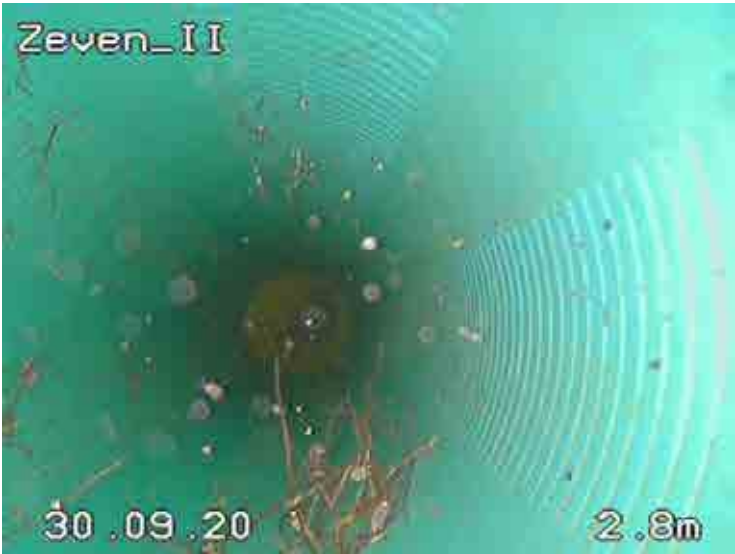
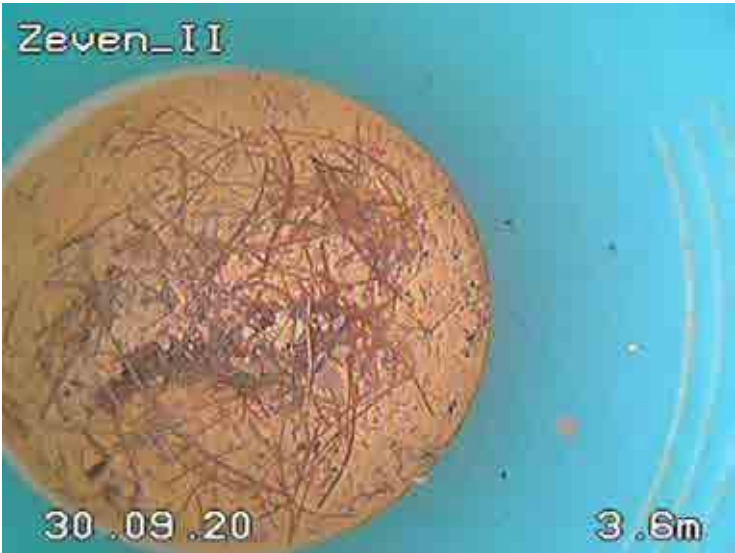
Schutz- und Vollrohr der Grundwassermessstelle zeigt keine signifikanten Beschädigungen oder Beeinträchtigungen. Im Bereich des Grundwasserspiegels sind geringfügige Ablagerungen an der Messstellenwand vorhanden. Im Filterbereich ist eine beginnende Durchwurzelung der Messstelle erkennbar.

Die Grundwassermessstelle zeigt auf Basis der Kamerabefahrung keine relevanten Beschädigungen. Eine zunehmende Durchwurzelung der Messstelle kann prinzipiell einen negativen Einfluss auf die hydraulische Anbindung der Messstelle an den Grundwasserleiter haben.
